Betr.: Alter Leuchtturm, Insel Neuwerk
Für: Freie und Hansestadt Hamburg, Kulturbehörde

LEUCHTTURM NEUWERK: ZUSTANDSBESCHREIBUNG DER LATERNE

Betrachtung des Zustandes von Laterne und Einbauten,
Beschreibung von Resten demontierter Einbauten
sowie Instandsetzungs- und Präsentationsvorschläge

Datum: 31. Oktober 2019

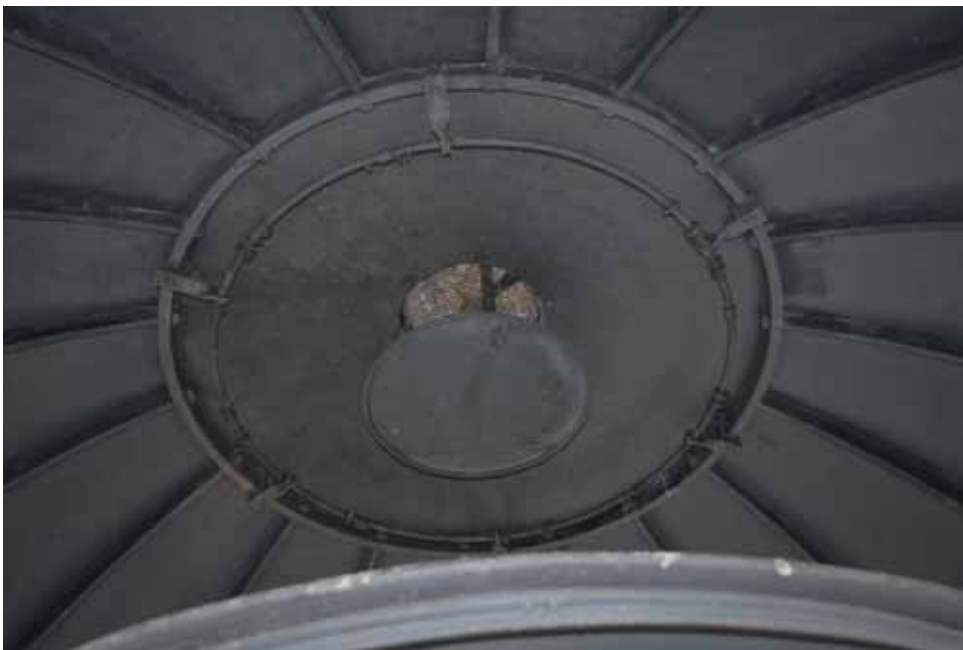
Tropffänger im Kuppelzenit unterhalb der Öffnung des Abzugs. Umlaufend die 2. Vorhangstange.

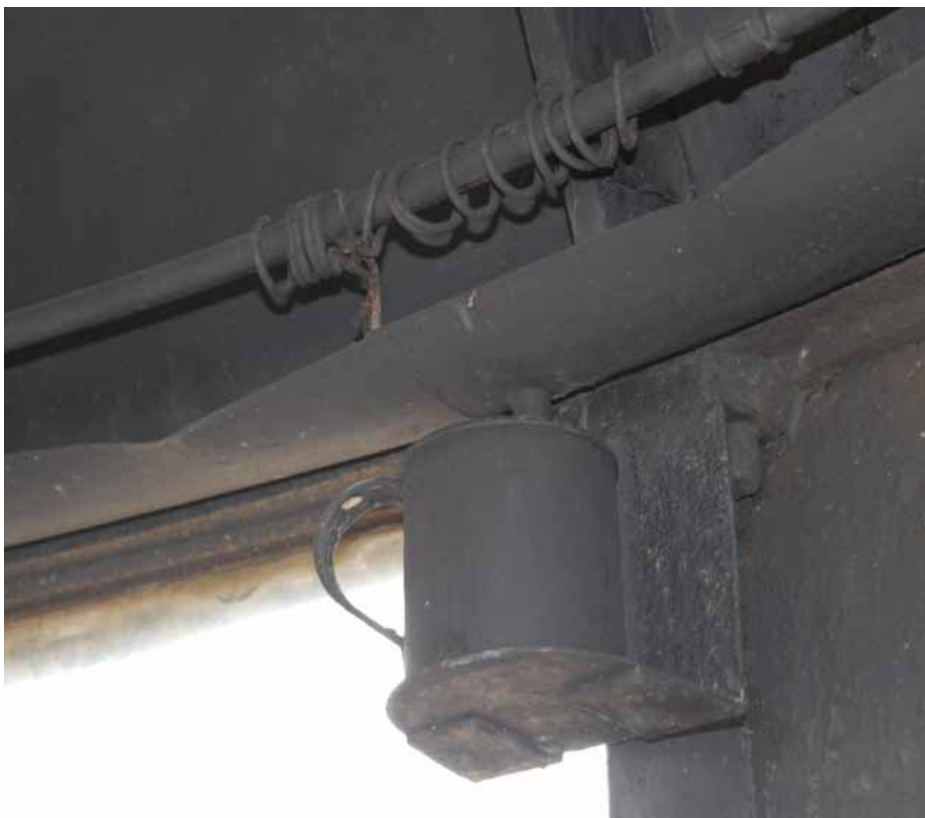
*Ursprüngliche, später durch
eine Wasserrinne blockierte
Vorhangstange mit
Wasserbehälter*

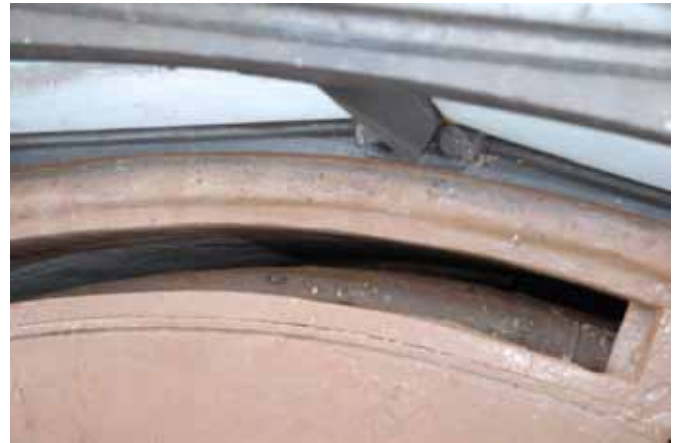
Alte Heizungsrohre unter Schlitzöffnungen vor den Laternenfenstern nach Nordwest

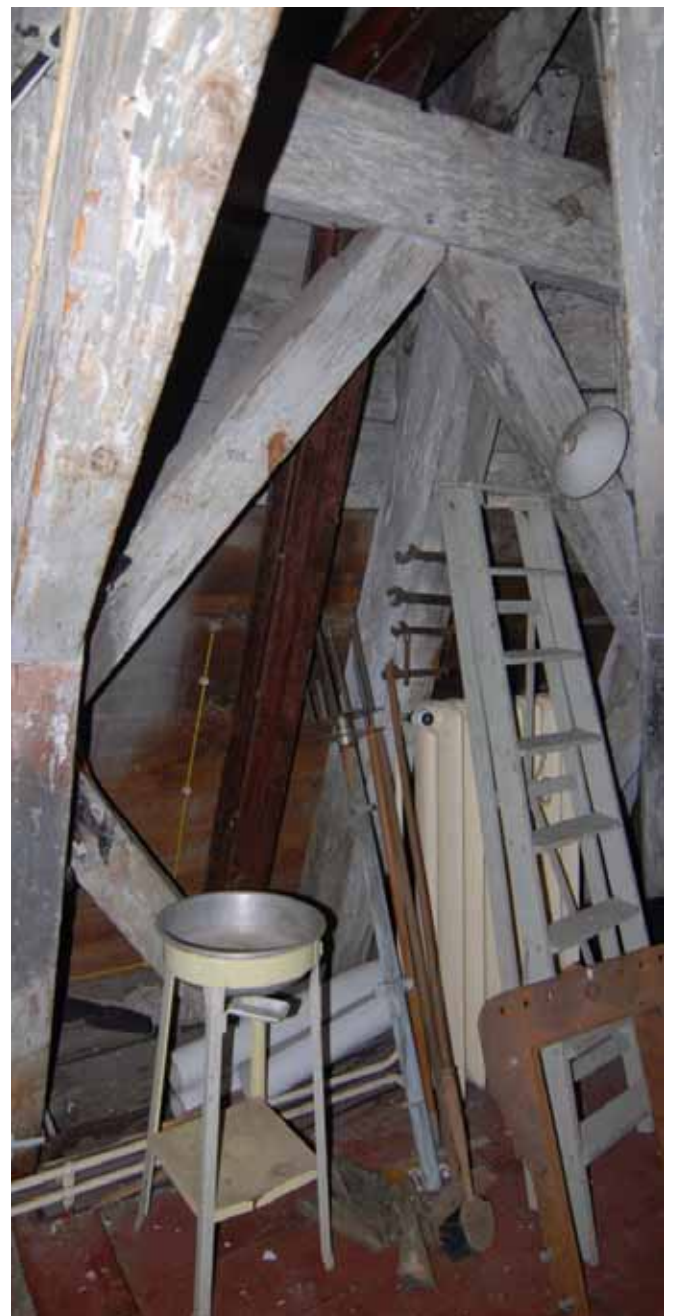
Der Flur vor dem Wachraum, in dem die von der Galerieebene aufwärts führende Treppe endet, ist in erheblichem Umfang zur Abfallentsorgung verwendet worden. Dabei handelt es sich vor allem um Kabelreste, die offenbar von den Installateuren der auf dem Turm befindlichen Antennen- und sonstigen Anlagen stammen.

Werkzeug und Waschtisch im Vorflur der Wachebene

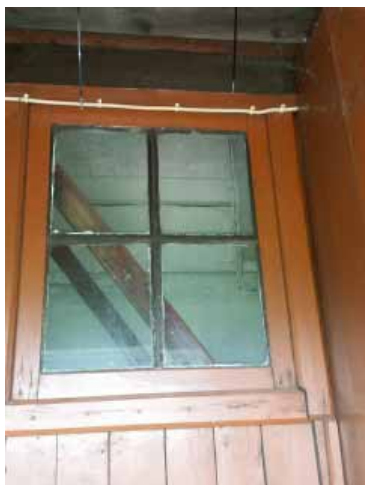
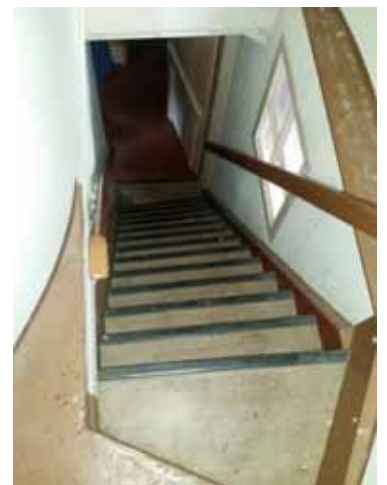
Fenster und Lichtquelle befindet, so ist er anders als die übrigen nicht aus einem Stück gefertigt. Vielmehr scheint hier eine Öffnung im Boden nachträglich verschlossen worden zu sein.

Fenster zur Lampenkontrolle von der Seite des Ruheraums (Iks) und der Treppe

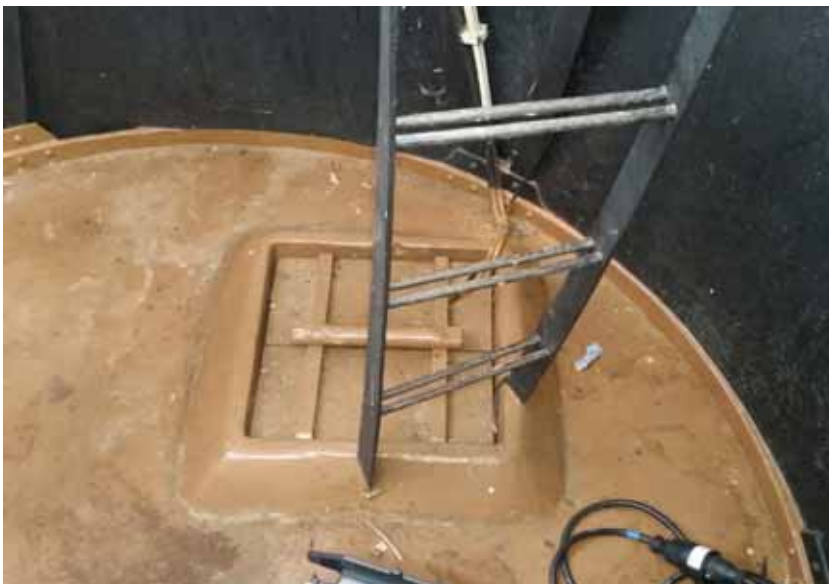
Mannloch im Boden der Betriebsebene

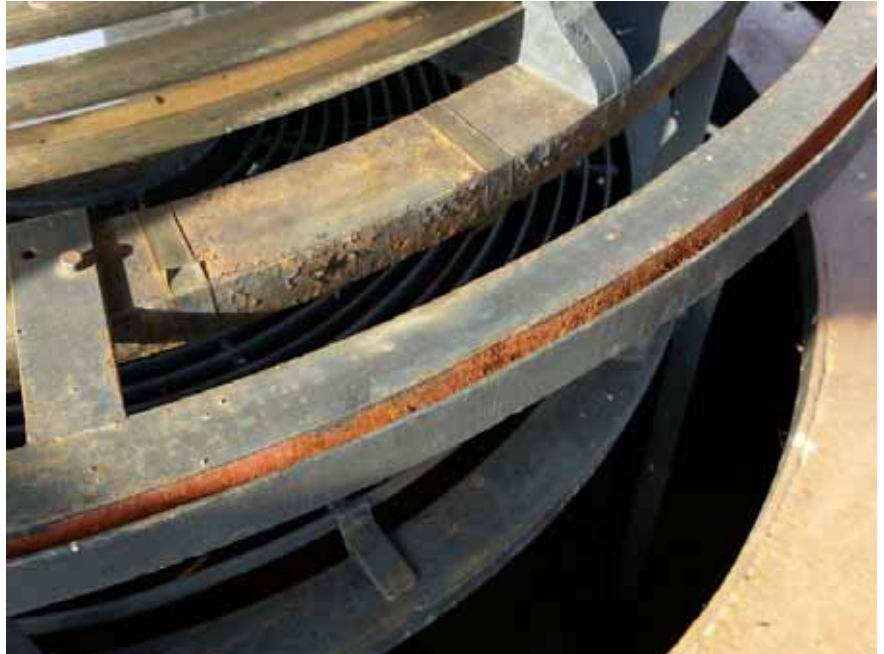
In den vergangenen Jahren waren unmittelbar an der Halterung der Optik rote und grüne Plexiglasscheiben zur Erzeugung von Farbkennungen angebracht. Sie wurden 2014 demontiert und in der Betriebsebene abgestellt, wo sie sich heute noch befinden. Weitere, offenbar früher demontierte Farbscheiben befinden sich im Ruheraum auf der Wachebene. An der Optik sind die Schlitzhalterungen der Scheiben noch gut zu erkennen, jedoch leider deutlich angerostet.

*Halteschiene für
Farbscheiben an der
Einfassung der Optik (2019)*

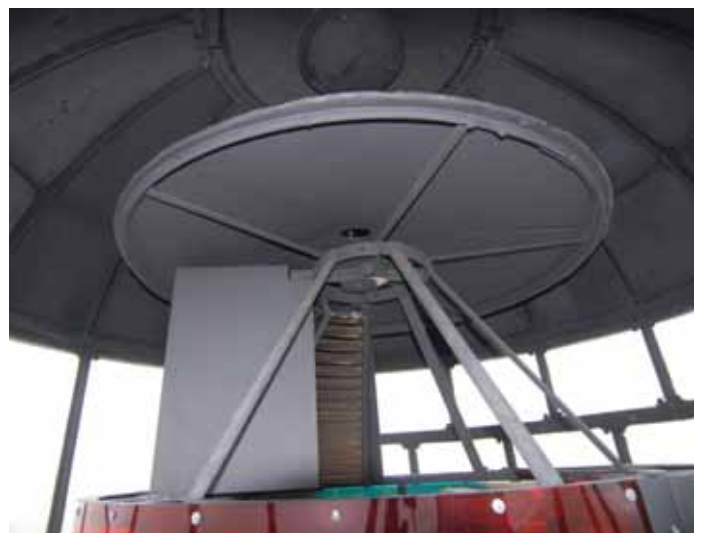
Die Optik ist in Nordwestrichtung in der gesamten Höhe von über zwei Metern verblendet. Die Blenden sollten entfernt werden und eine nautisch evtl. nötige Beschattung dieses Sektors durch eine lichtquellennahe Verblendung oder einen Vorhang vor dem Laternenfenster erreicht werden.

Abgedeckte obere Katadiopter der Optik

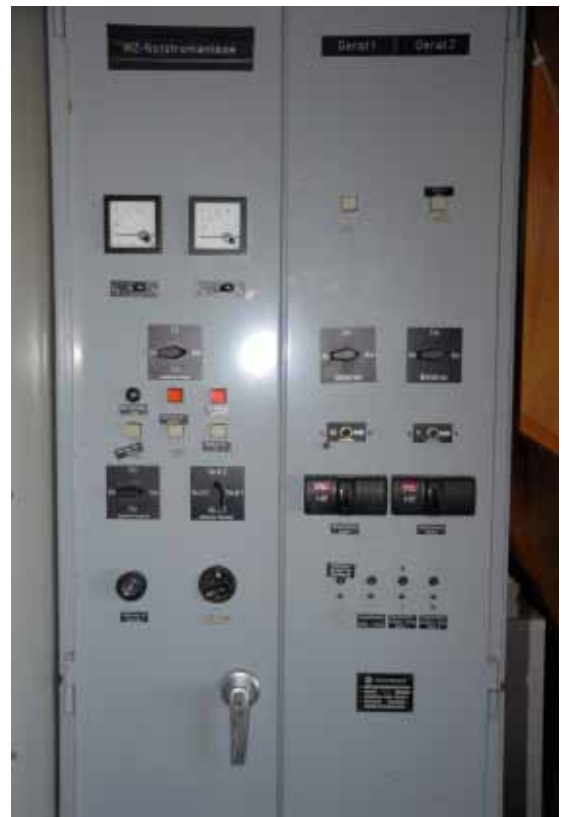
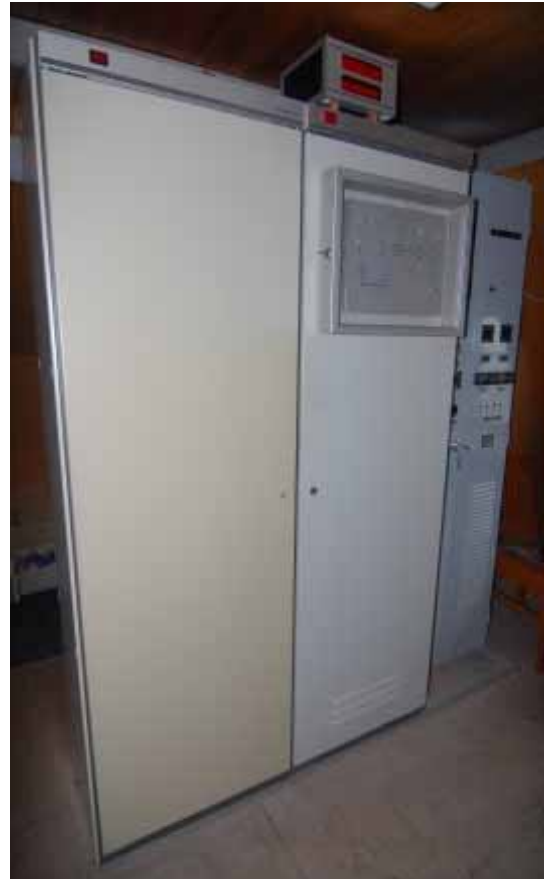
*Rechts und vorige Seite:
Schaltschränke im Wachraum*

Die im Wachraum bestehende Innenverschalung mit Holzpaneelen, die keinen Blick auf die Innenseite des Daches zur Dichtigkeitskontrolle ermöglicht, sollte entfernt werden. Nur so kann, insbesondere bei der bestehenden Personallage, verhindert werden, dass Undichtigkeiten unentdeckt bleiben, und, wie schon passiert, tragende Holzbalken vermodern.

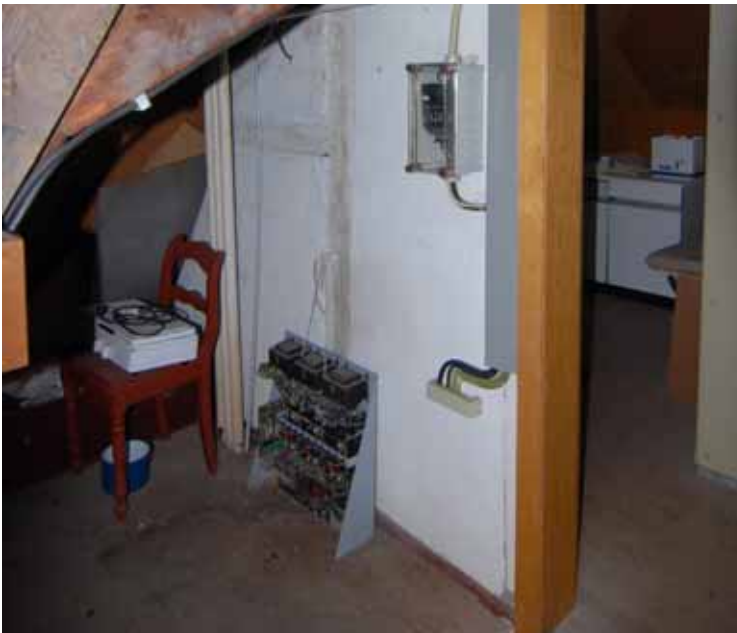
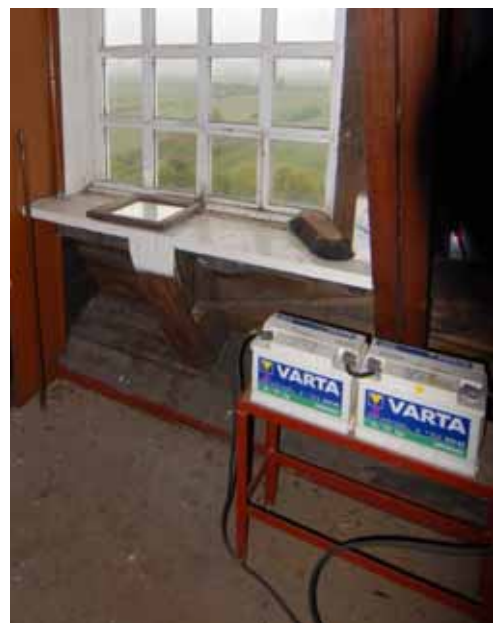
*Links und unten: Reste der
Notstromversorgung, abgestellt im
ehemaligen Ruheraum (2013)*

Der Ruheraum der Wärter, später für die Notstromversorgung genutzt, hat gegenwärtig keine Ausprägung einer bestimmten Zeit. Er ließe sich sowohl als Ruheraum (18. Jh.) als auch gemäß späterer Nutzung (1940+) museal herrichten. Dabei ist zu berücksichtigen, dass einige der oben genannten Besonderheiten (Blick des Wärters zur Lampe, Weg des Wärters in die Optik zum Brenner) sich auf die Zeit zwischen Umbau 1892 und Ende der Petroleumnutzung beziehen.
