Bericht Nr. 20 - 16727

**Projekt: BVH Sackungsschäden
am Leuchtturm Neuwerk
Leuchtturm 1
27499 Neuwerk**

Auftrag: Geotechnischer Bericht

**vom
30. November 2020**

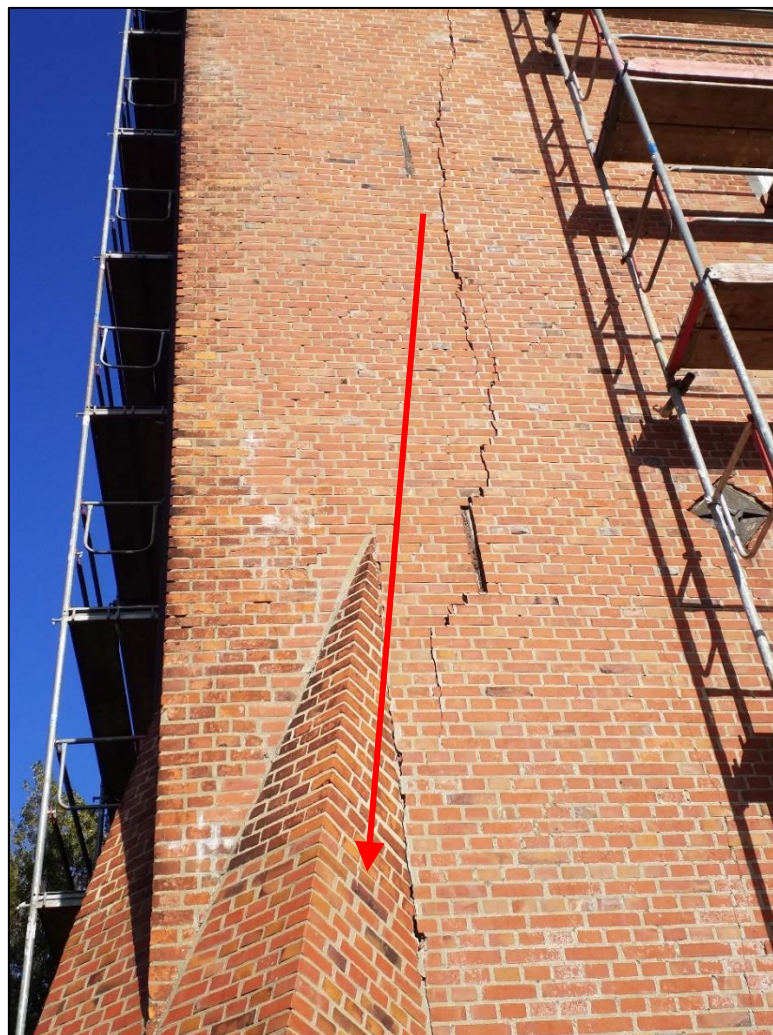
Abbildung 1: Südwestliche Turmkante, Südansicht

Wahrscheinlich sind die Sporne also auf den locker gelagerten Auffüllungen gegründet worden, so dass es durch das einwirkende Fassadengewicht und das Eigengewicht der Sporne zu Setzungen kommt, die die Turmkanten(n) „nach unten ziehen“.

Im Bereich der westlichen Fassade und der südwestlichen Turmecke kann die im Abschnitt 3 beschriebene Geländeanhebung um ca. einen Meter durch die damit einhergehende Auflast einen weiteren Beitrag zu Setzungen der seitlich am Turm anstehenden Auffüllungen geleistet haben.

Neben diversen kleineren und bereits sanierten größeren, jeweils vorwiegend vertikalen Rissen ist das zum Zeitpunkt der Baugrunderkundung vorgefundene, wesentliche Schadensbild hervorzuheben (siehe Abbildung 1). Der durchgehende, nahezu vertikale Riss verläuft in der Nähe der südwestlichen Turmkante und erstreckt sich bis in die Fuge zum kleinen Fundamentsporn. Das Schadensbild stützt die o. g. Annahme. Das danebenliegende Mauerwerk wird durch Anker gehalten.

In Anbetracht der geringen Tragfähigkeiten der Auffüllungen und der unklaren Gründungs- bzw. Auflagersituation der Außenschale und der „Sporne“ muss davon ausgegangen werden, dass es nach einer Fassadensanierung erneut zu Rissbildungen kommen kann. Zunächst sollten diese Fragen durch kleinräumige Aufgrabungen geklärt werden.

Um weitere Setzungen und Schäden zu vermeiden, sind die Spornfundamente und ggf. das Auflager des Mauerwerks im Prinzip zu unterfangen bzw. in den gut tragfähigen Feinsanden nachzugründen.

Ohne Maßnahmen zur Stabilisierung der an den Turm angrenzend anstehenden Auffüllungen, insbesondere im Bereich der beiden Spornfundamente, muss mit weiteren Setzungen und Schäden an der Fassade des Turmes gerechnet werden. Für eine nachhaltige Sanierung ist entweder eine Nachgründung der Spornfundamente über Mikro-Verdrängungspfähle oder/und eine Injektion von Zementsuspension in den Porenraum der aufgefüllten Böden erforderlich.
