ANHANG

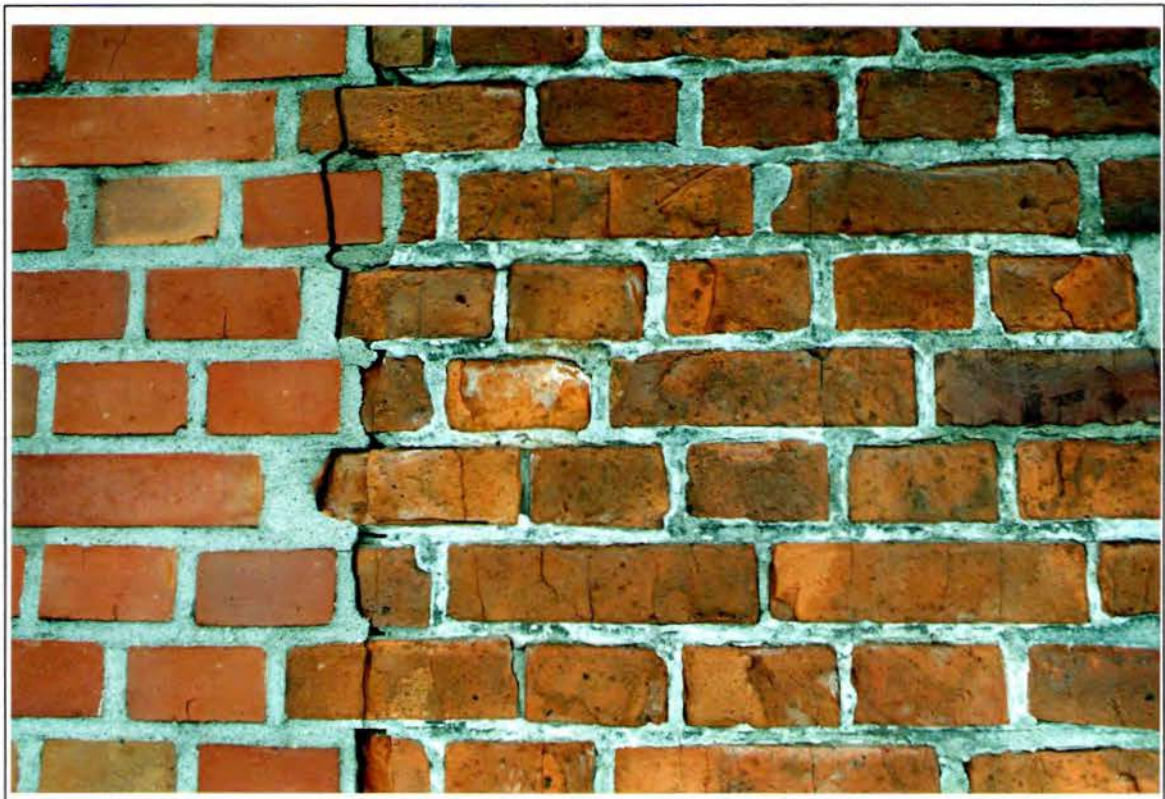
Bild 6: Riß zwischen altem und neuem Mauerwerk auf der Südfassade

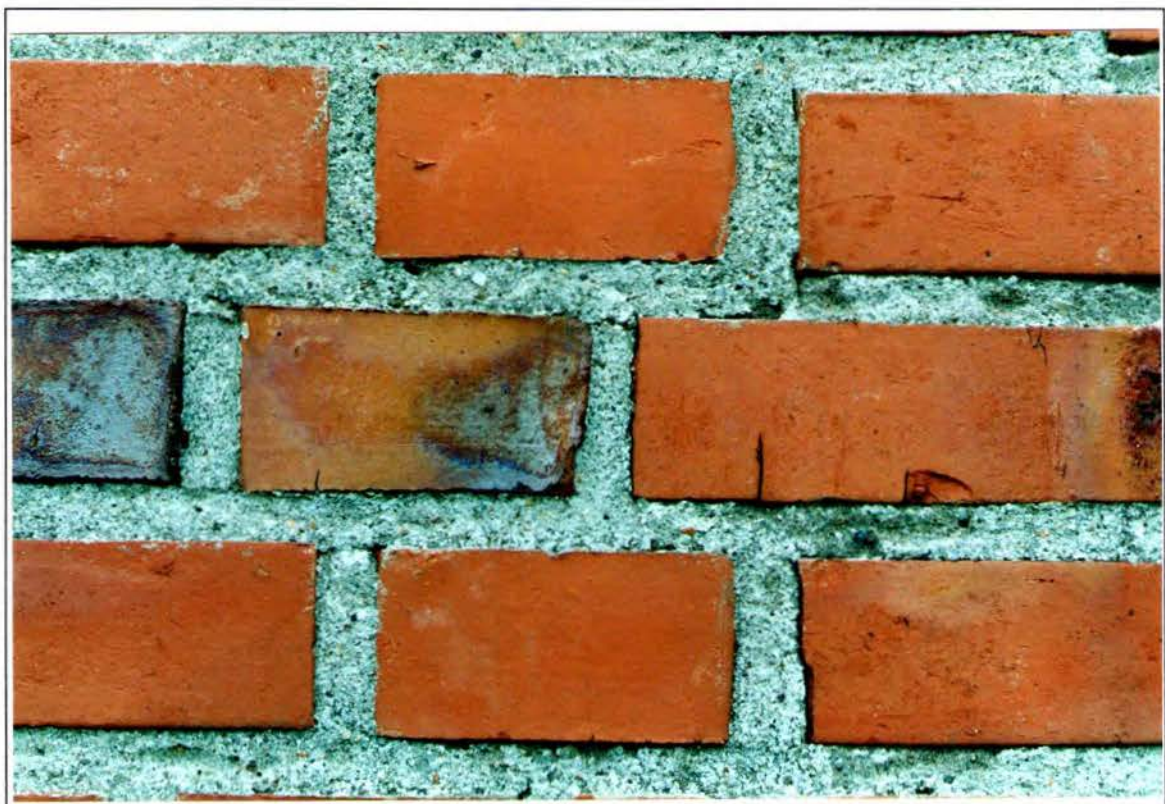
Bild 7: Neueres Mauerwerk im linken Bereich der Südseite

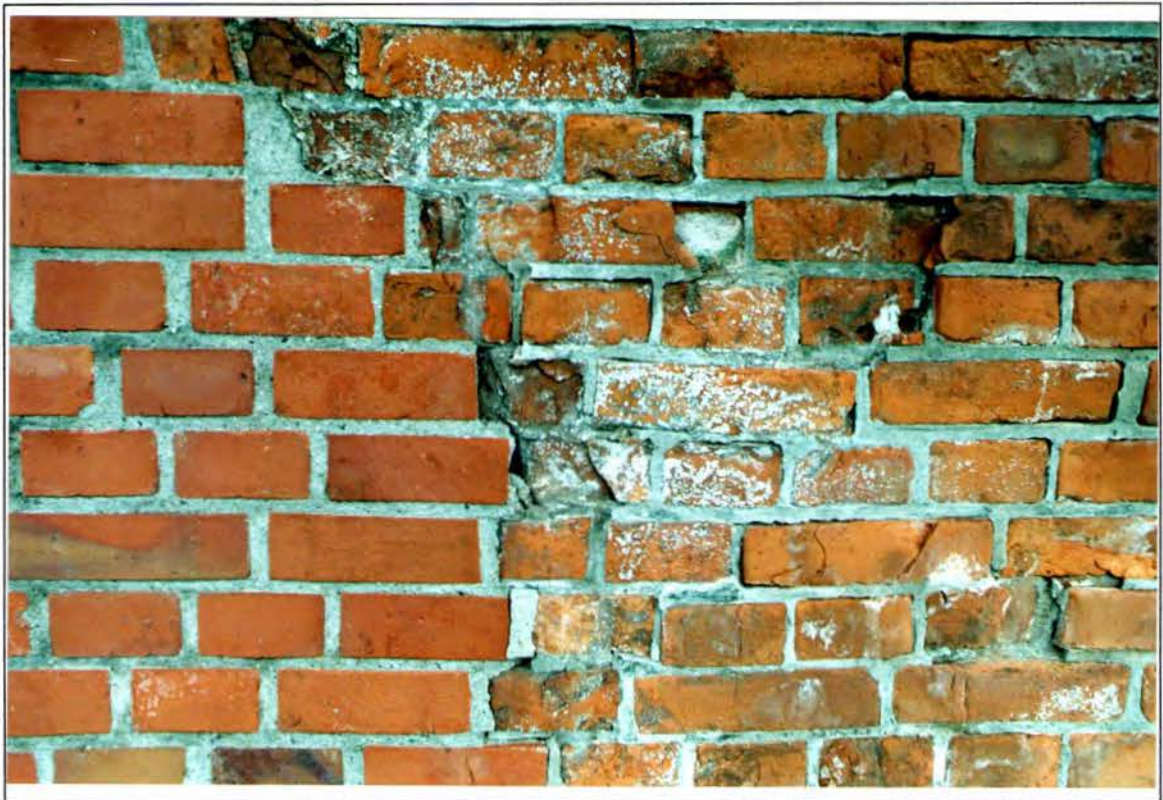
Bild 10: Altes Mauerwerk im unteren Drittel der Südfassade

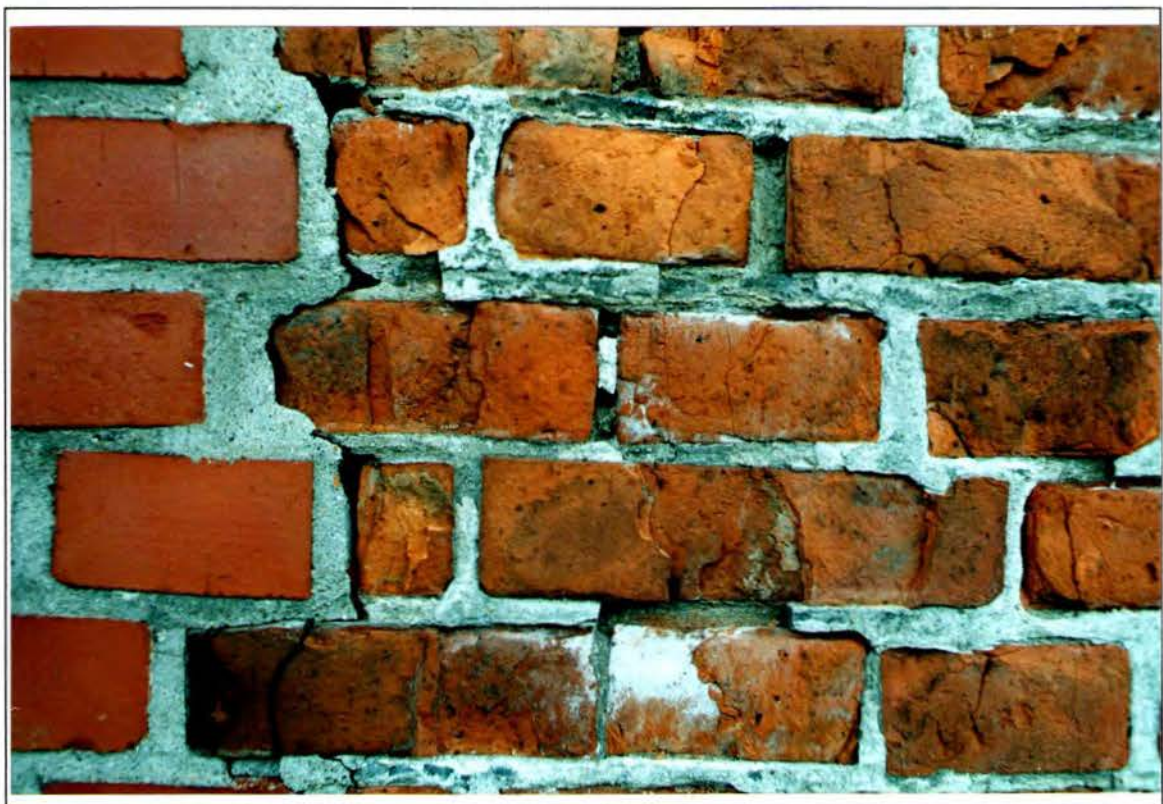
Bild 11: Dito, Ablösung der obersten Schichten

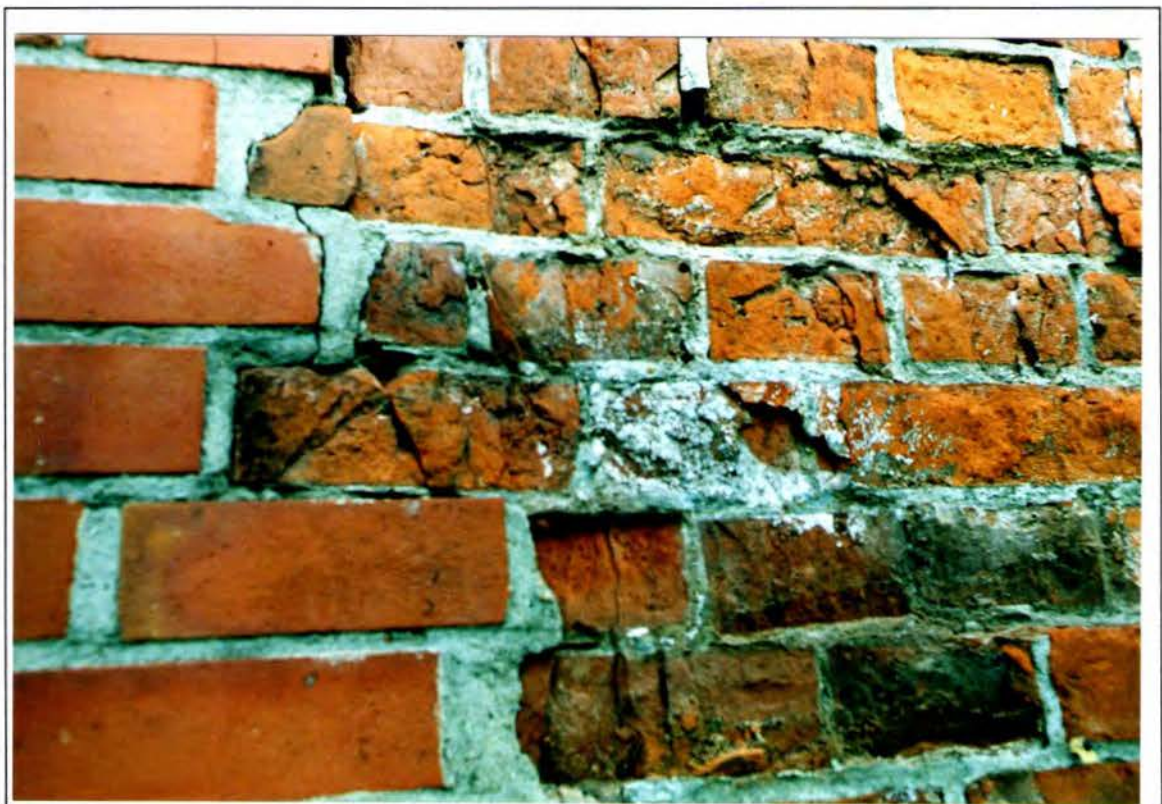
Bild 13: Ausblühungen und Salzkristalle hinter der abgelösten Oberfläche

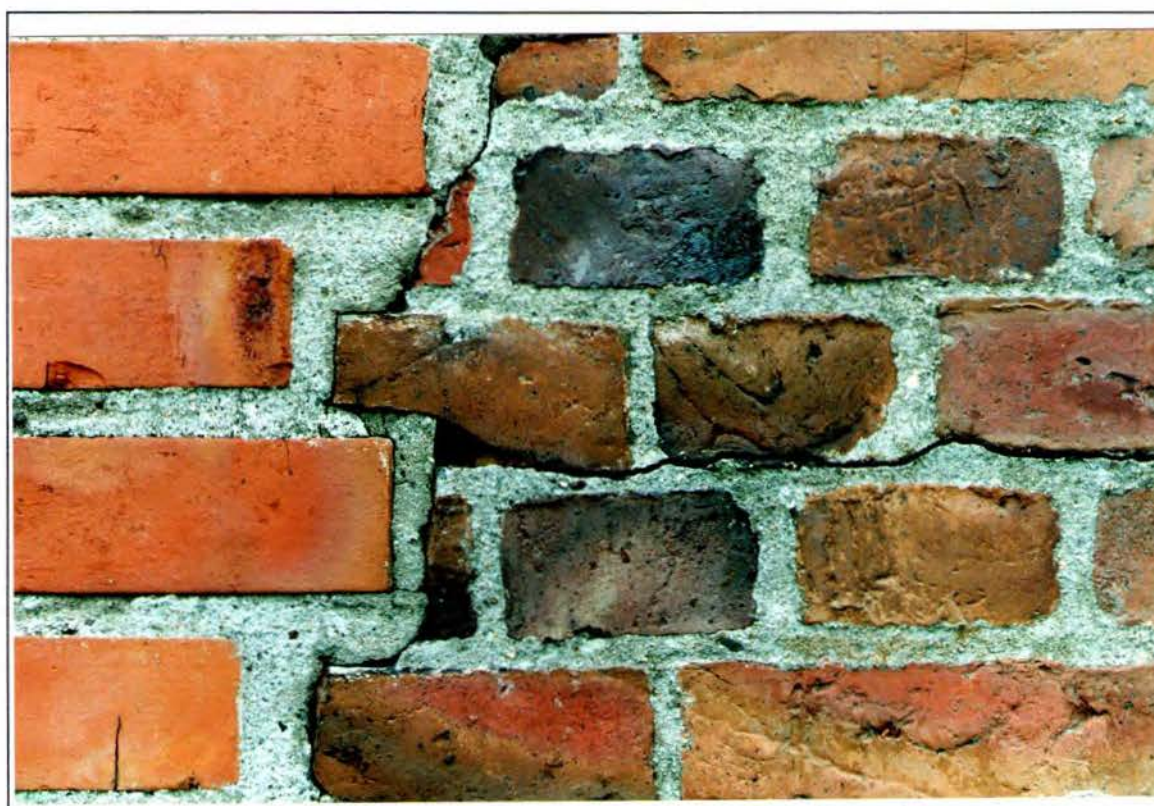
Bild 15: Risse im Mauerwerk im oberen Abschnitt der Südfassade

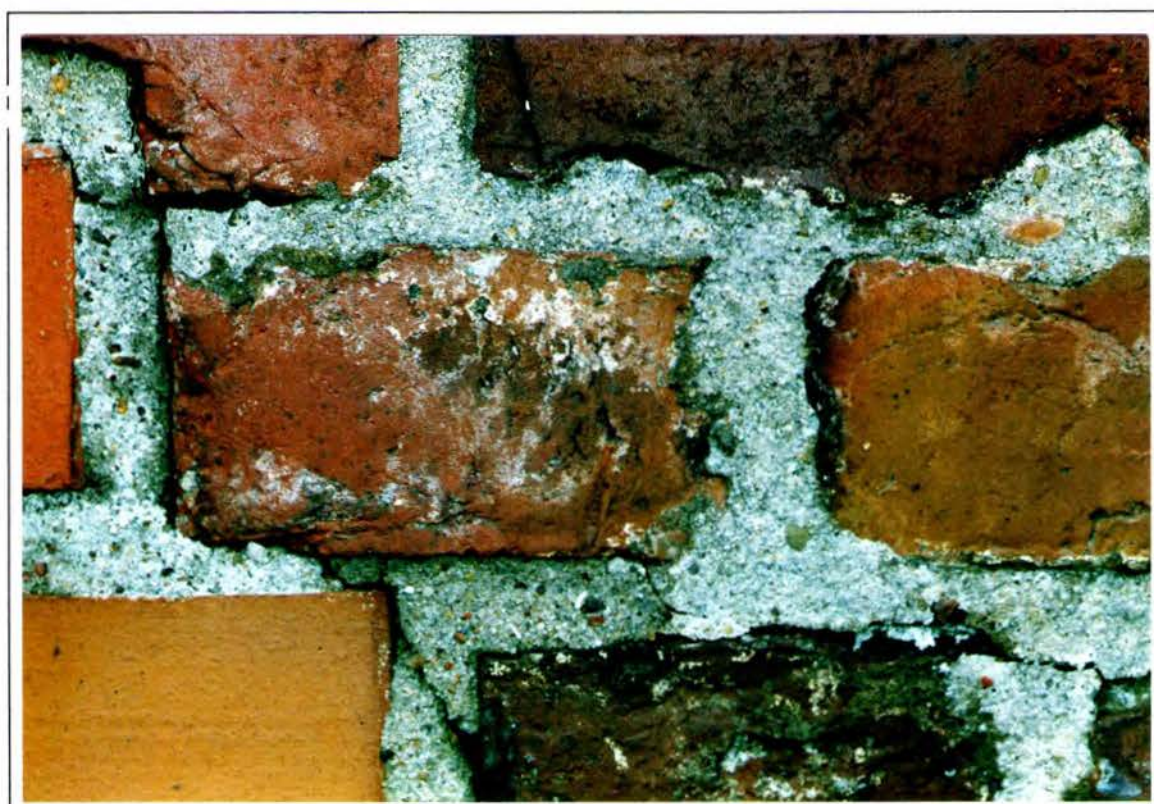
Bild 17: Dito, geschädigtes Fugennetz

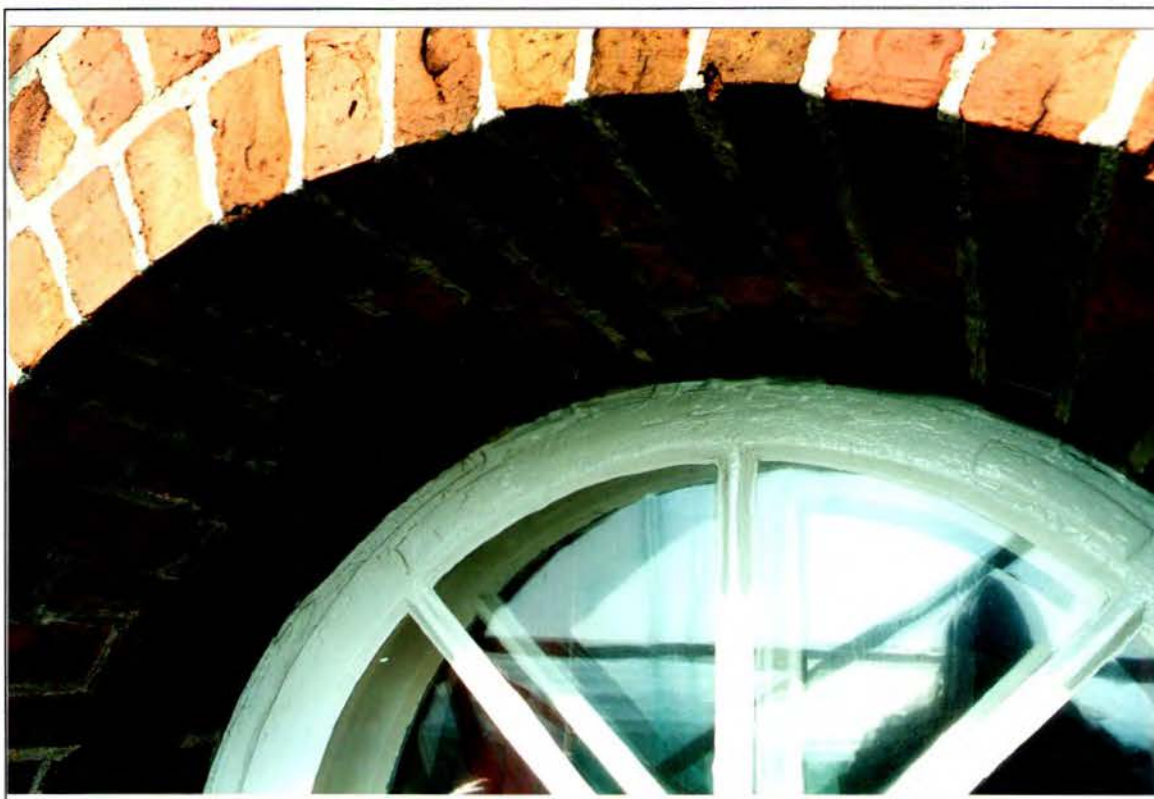
Bild 18: Durchfeuchtungen des Fenstersturzes

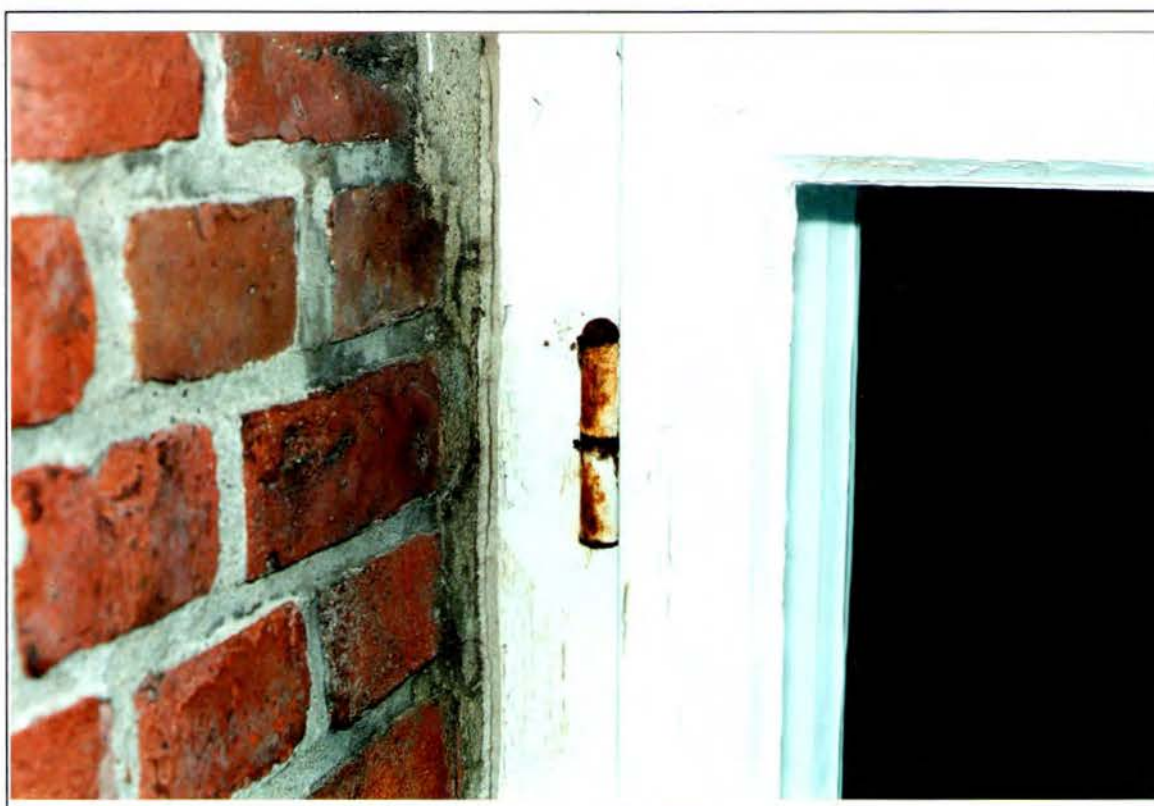
Bild 19: Durchfeuchtungen der Fensterlaibungen

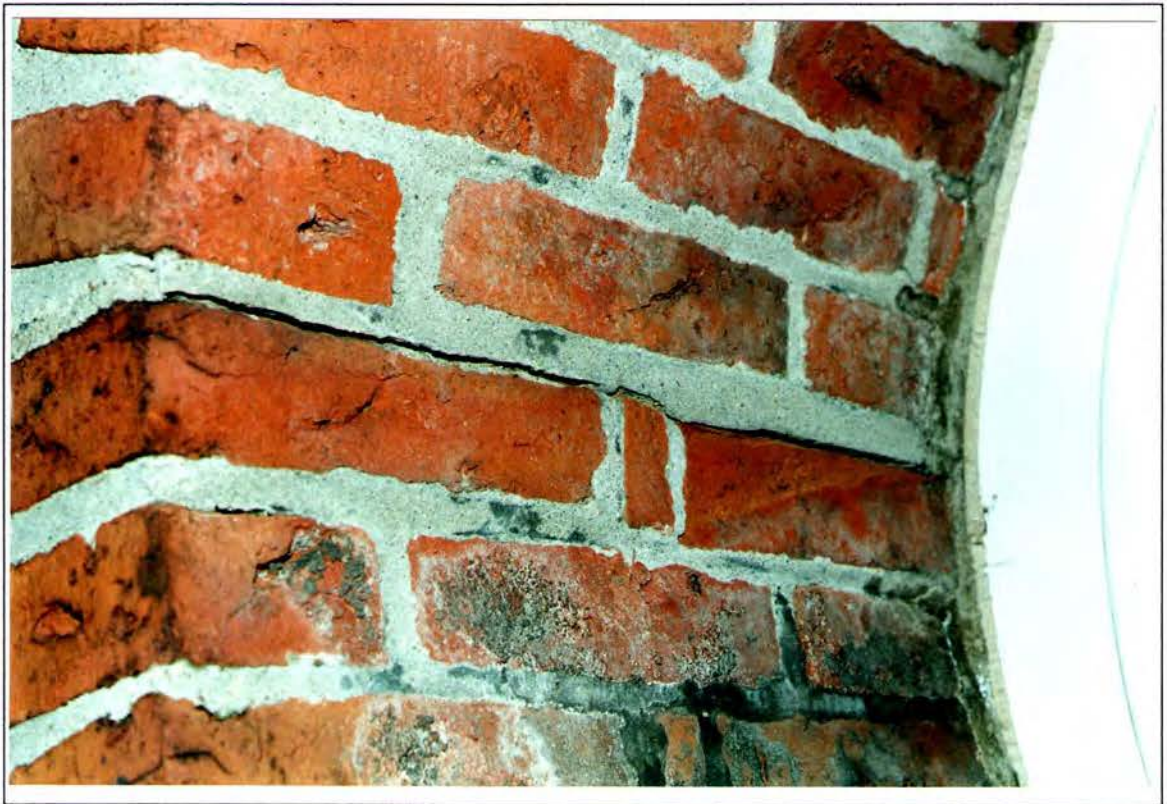
Bild 20: Riß im Fenstersturz

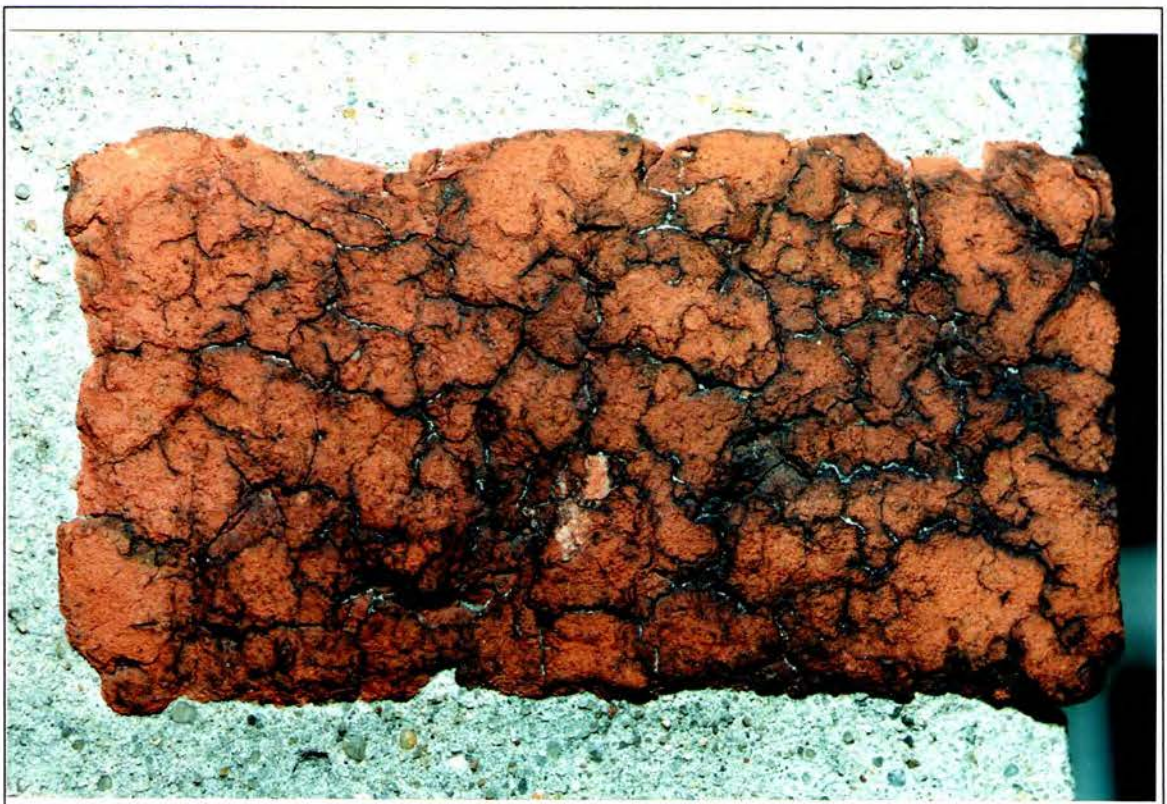
Bild 21: Stark verwitterte Ziegeloberfläche im Fensterbereich

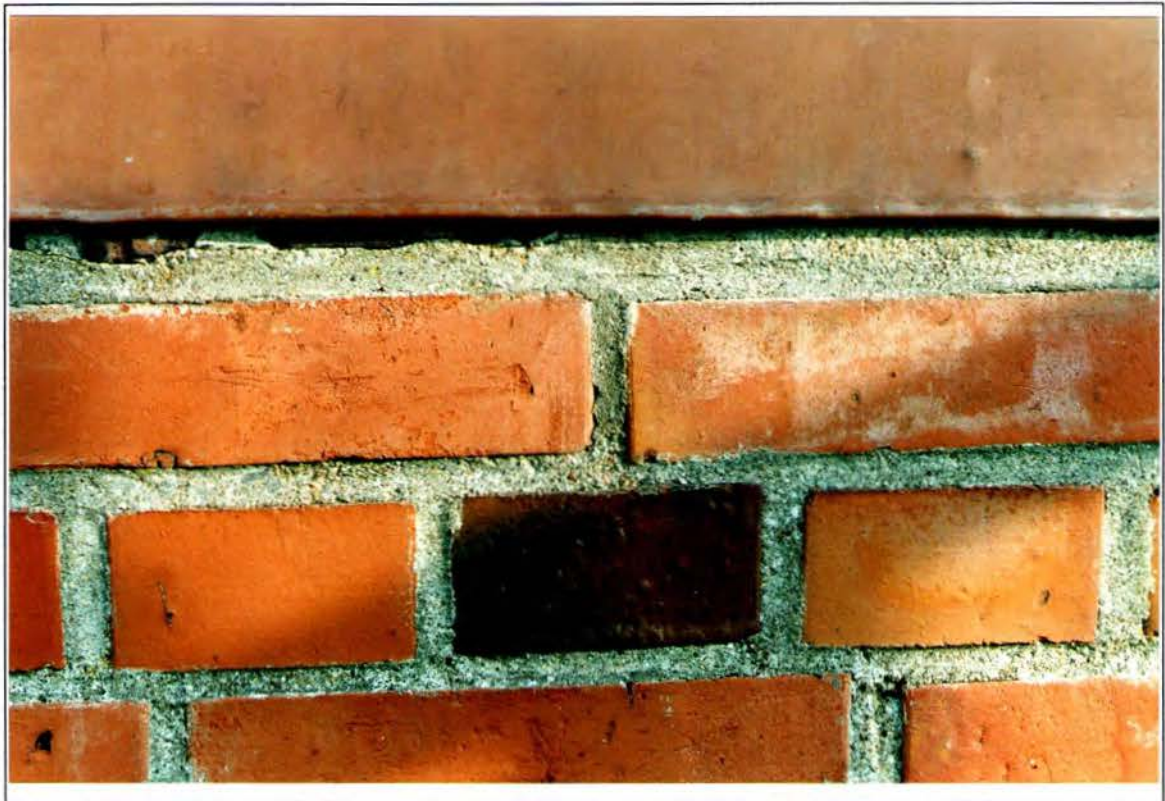
Bild 22: Neues Mauerwerk unterhalb der Attika der Westfassade

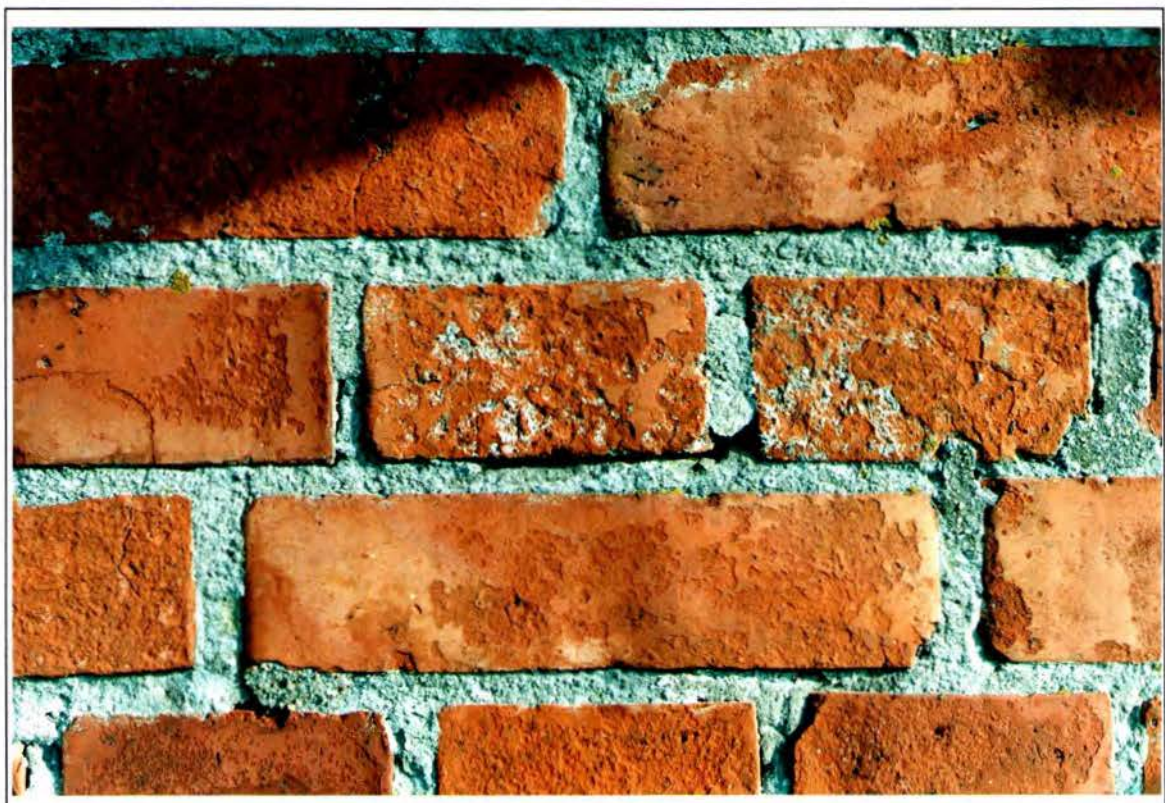
Bild 23: Geschädigtes Fugensystem des alten Mauerwerks auf der Westseite

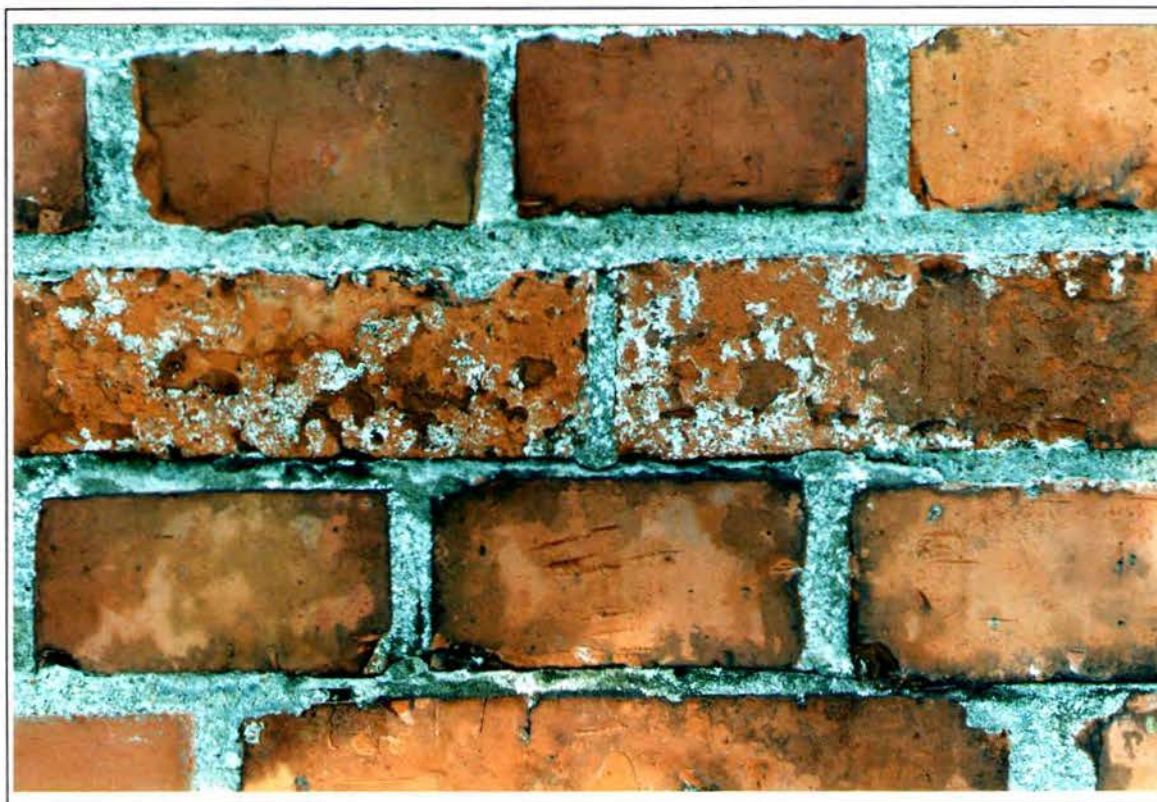
Bild 24: Ausblühungen und geschädigte Brennhaut der Ziegel, Westfassade

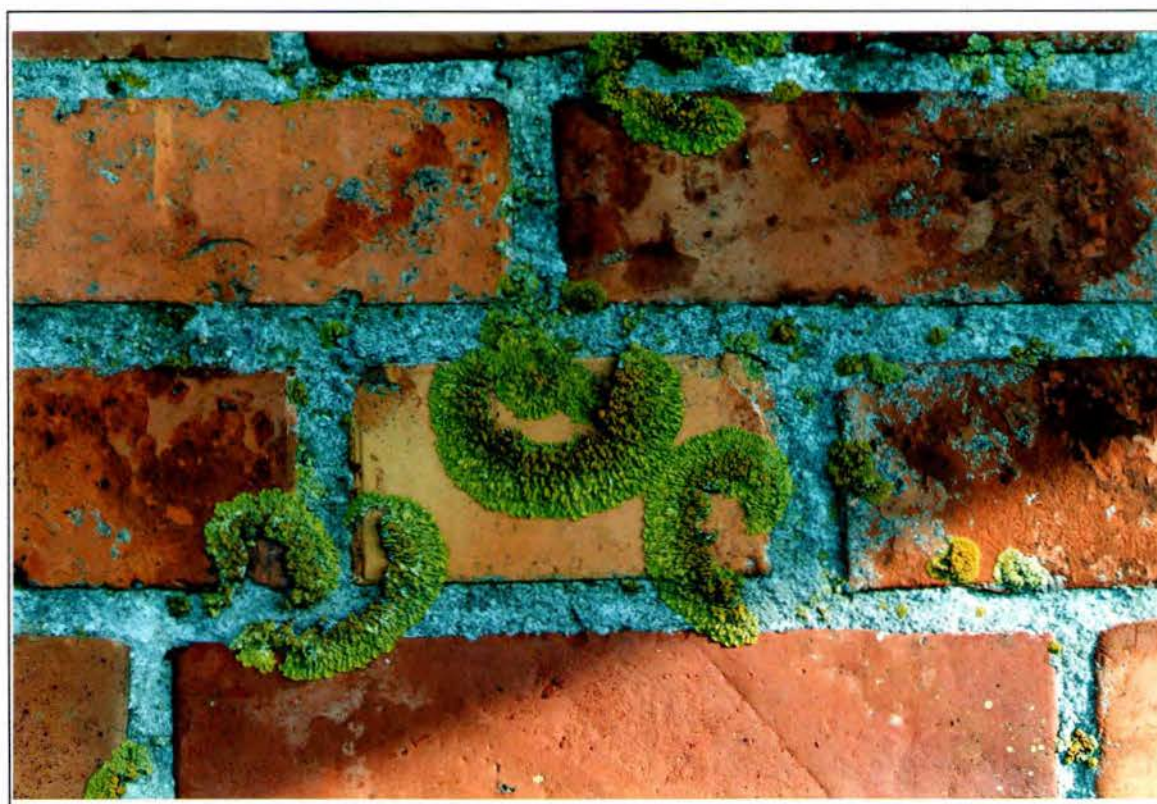
Bild 25: Moosbewuchs, Westfassade

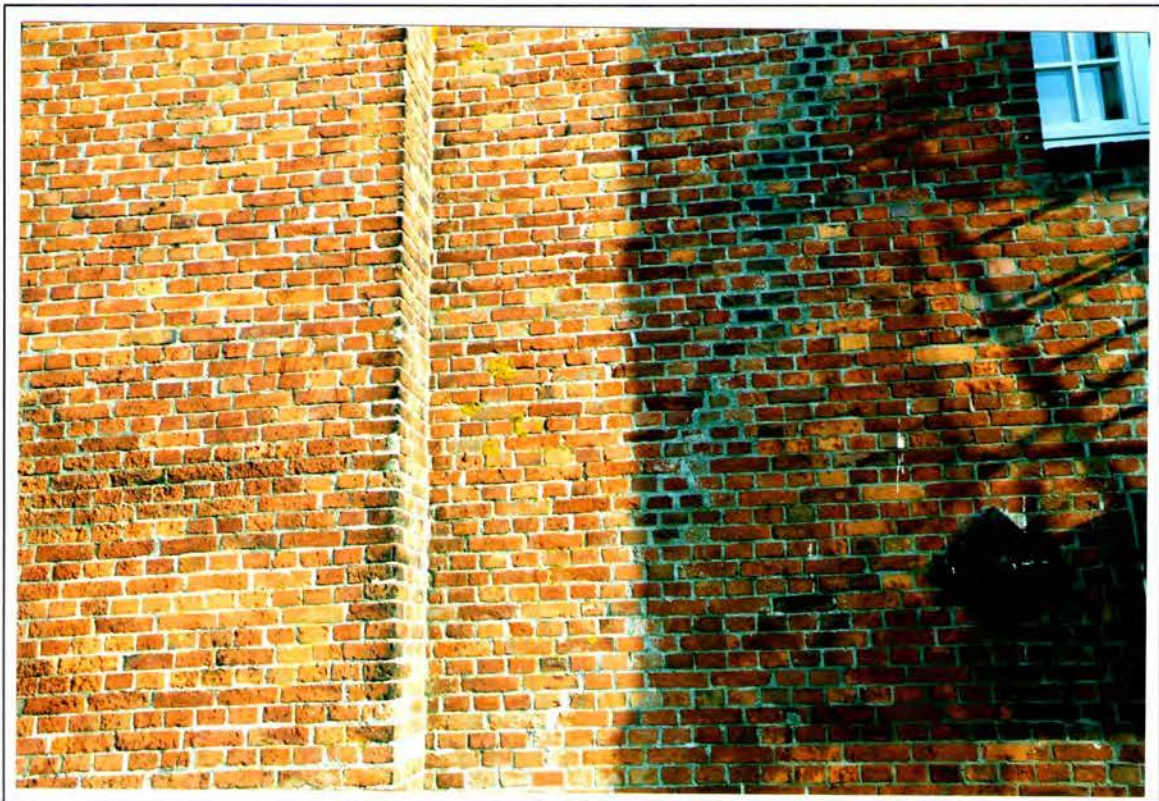
Bild 26: Geschädigte Ziegeloberfläche im linken unteren Bereich der Westfassade

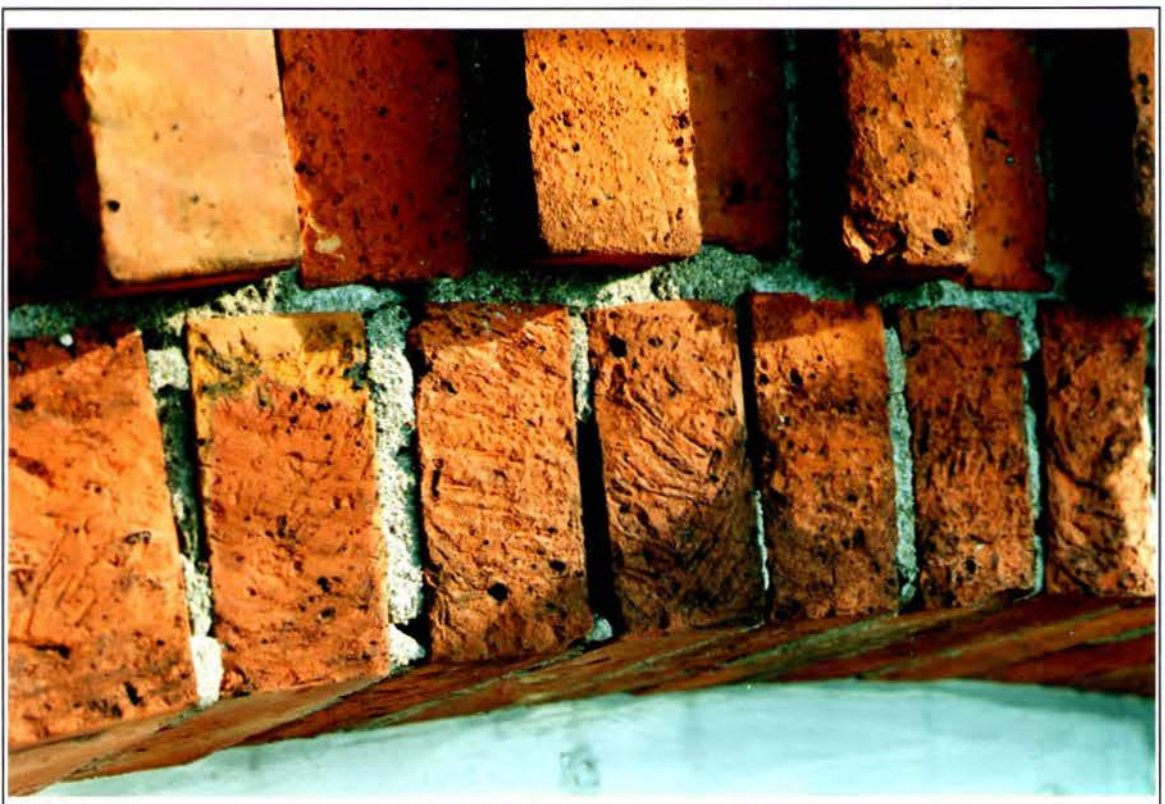
Bild 29: Fenstersturz mit marodem Fugennetz, Westfassade

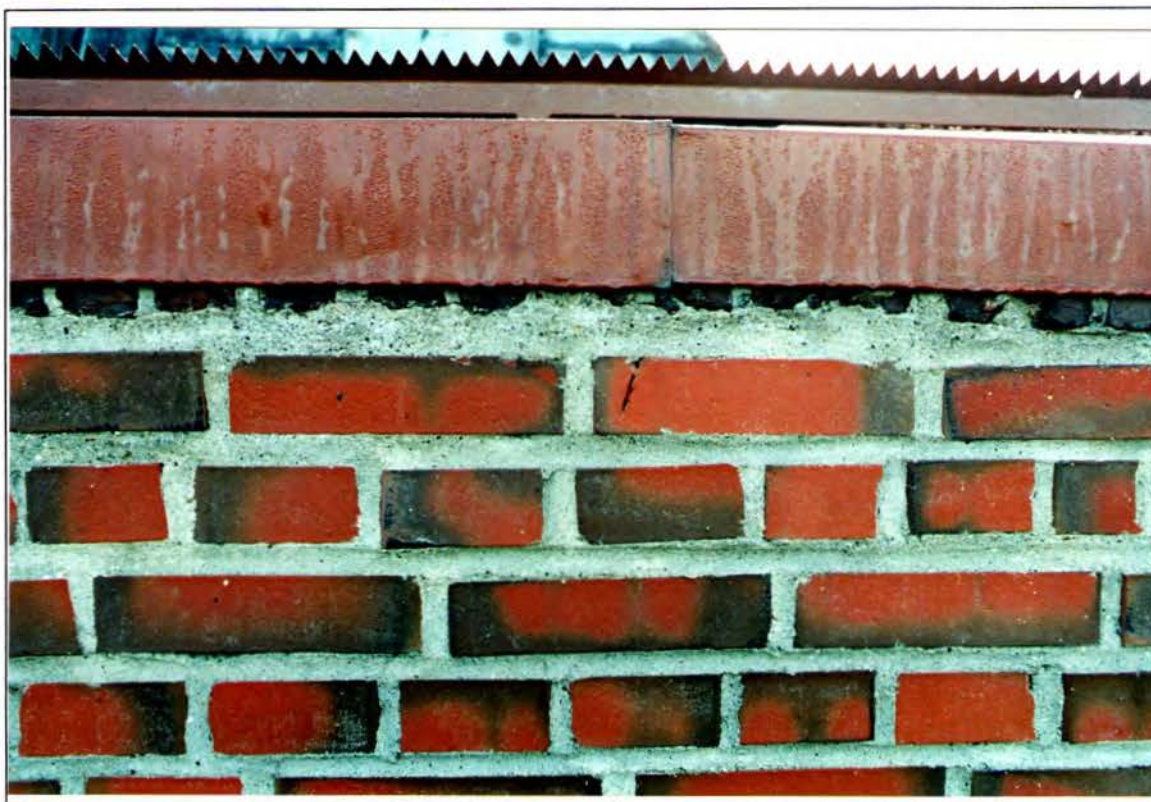
Bild 31: Neues Mauerwerk unterhalb der Attika, Nordfassade

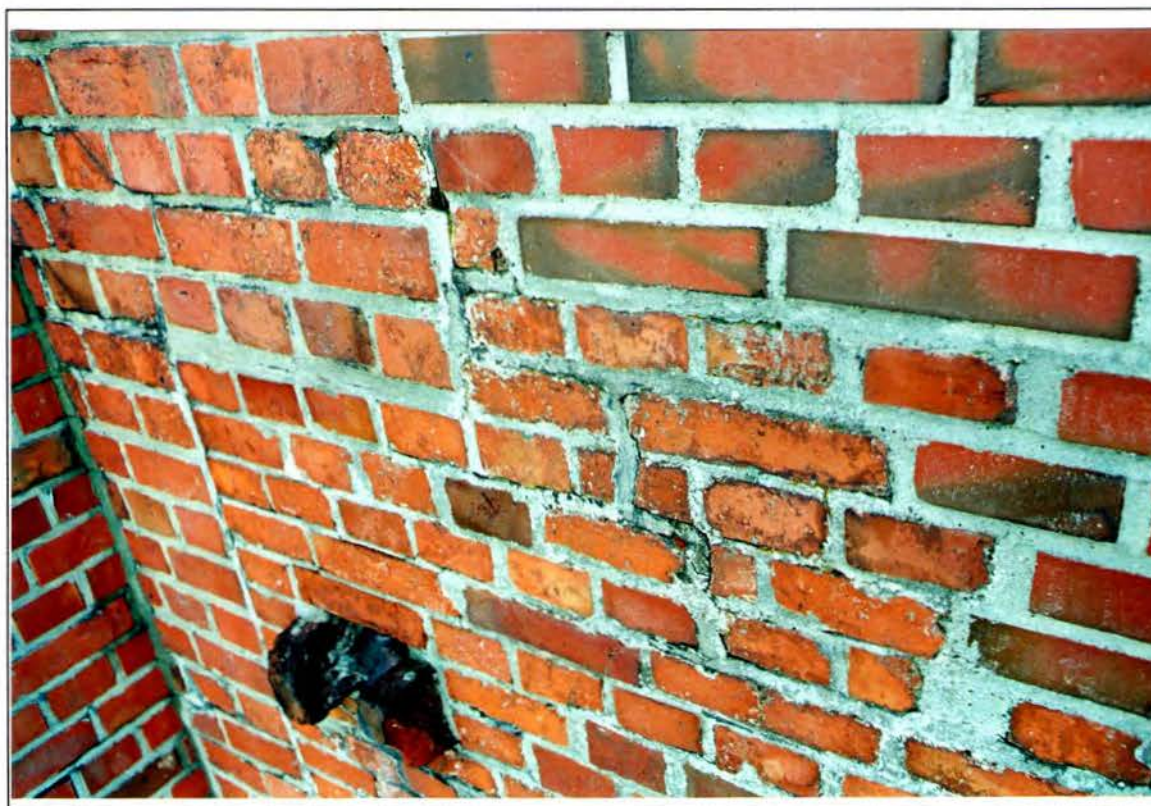
Bild 32: Übergang zwischen altem und neuem Mauerwerk, Nordfassade

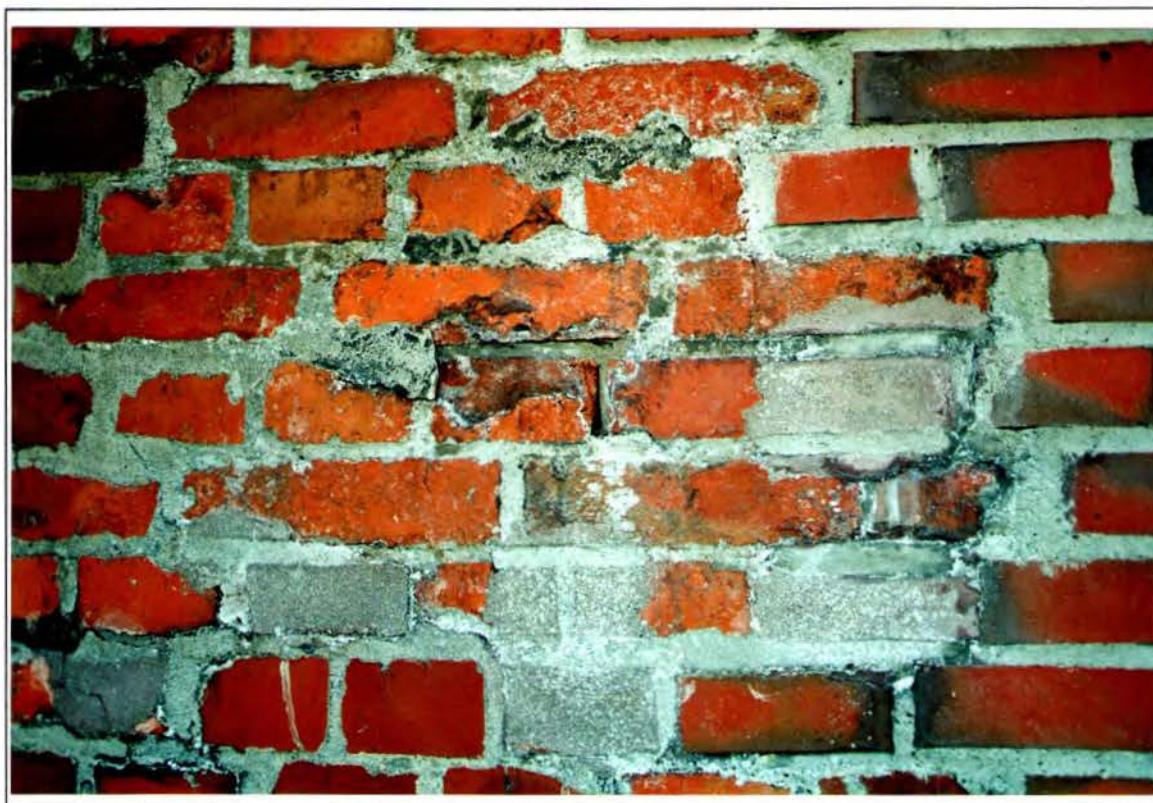
Bild 33: Abplatzungen der Oberfläche, Nordfassade

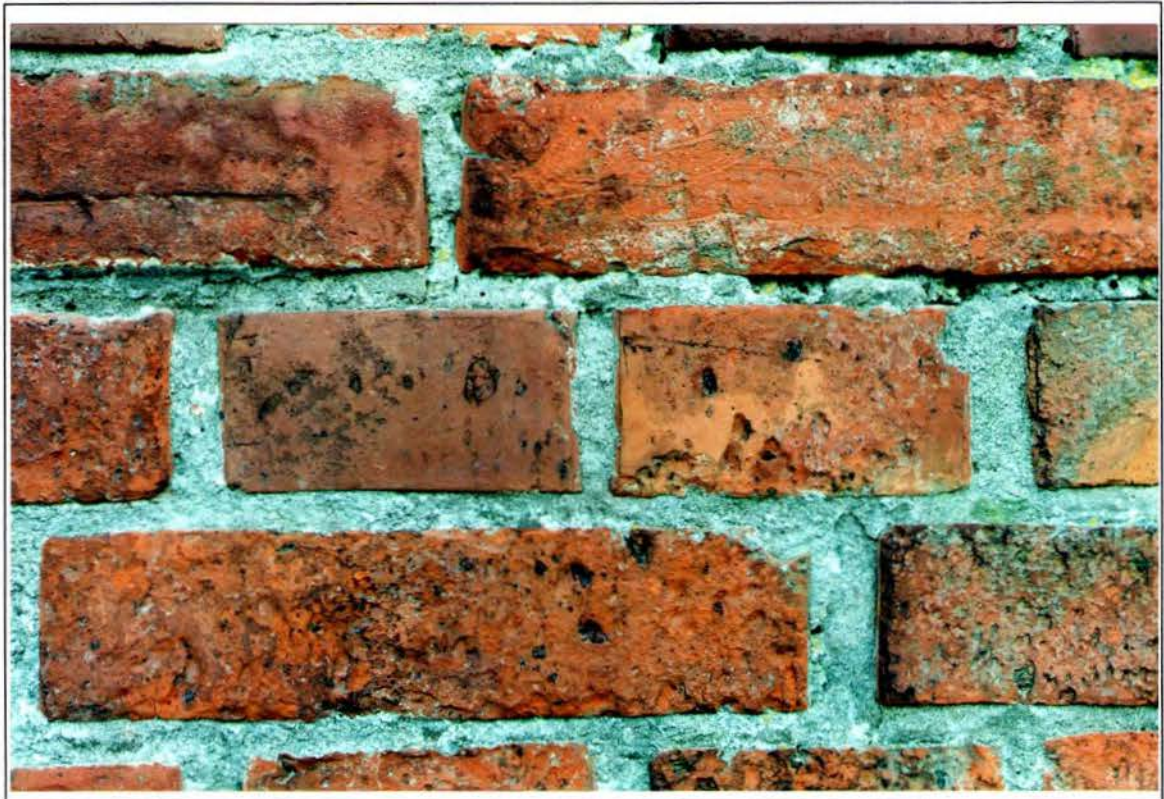
Bild 35: Geschädigtes Fugennetz auf der Nordfassade

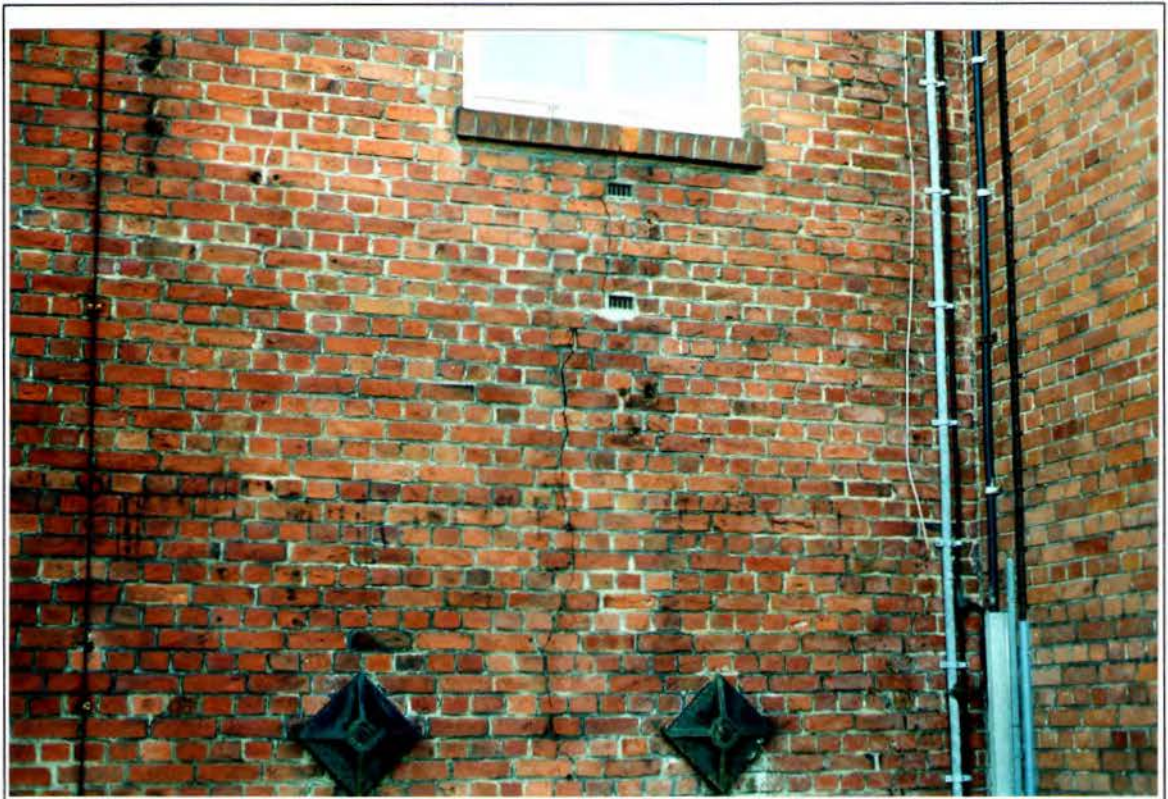
Bild 37: Vertikaler Riß in der linken Hälfte der Nordfassade

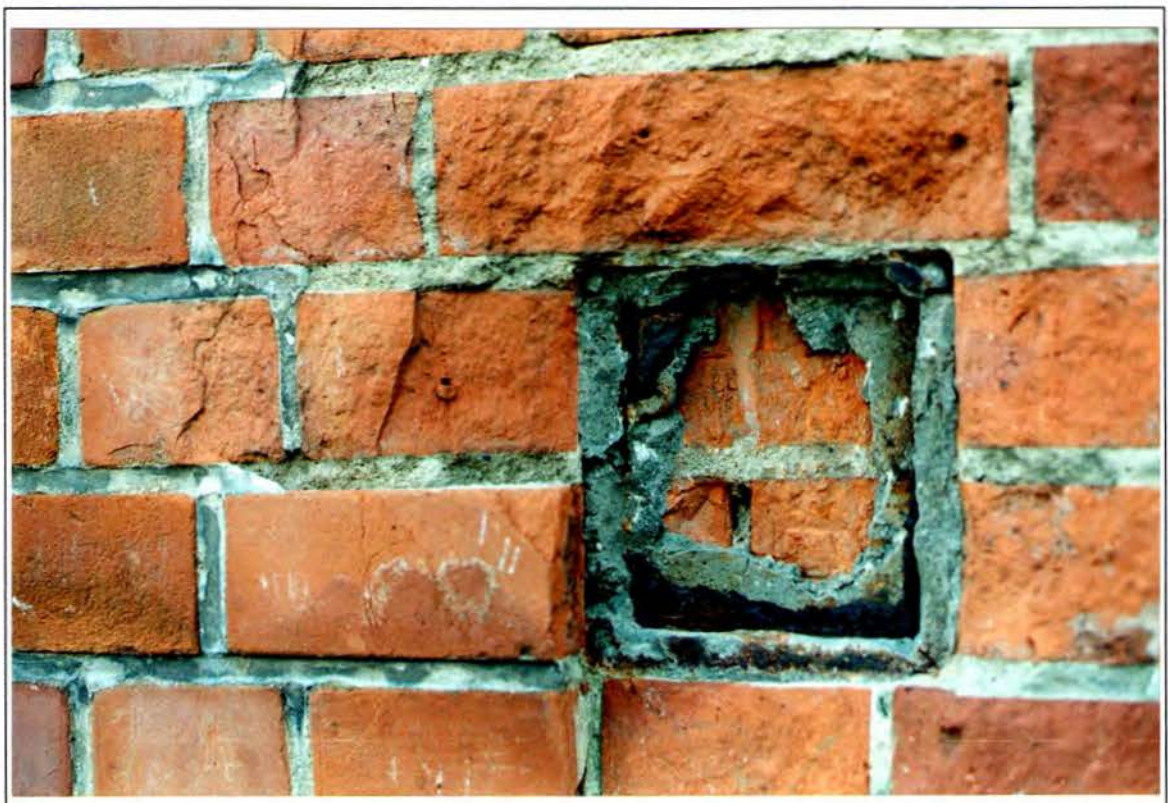
Bild 38: Fehlstelle in der Außenwand des Treppenhauses, Nordfassade

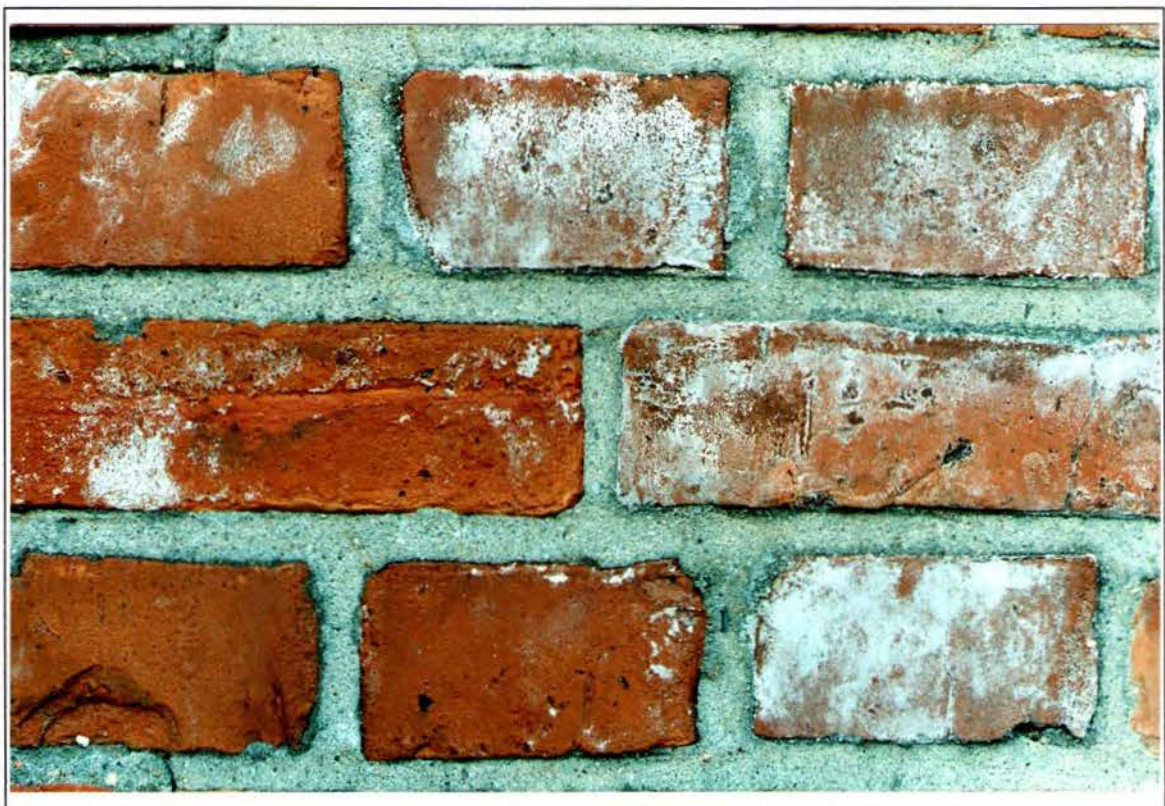
Bild 40: Ausblühungen auf den Ziegeln der Ostfassade
