ANHANG

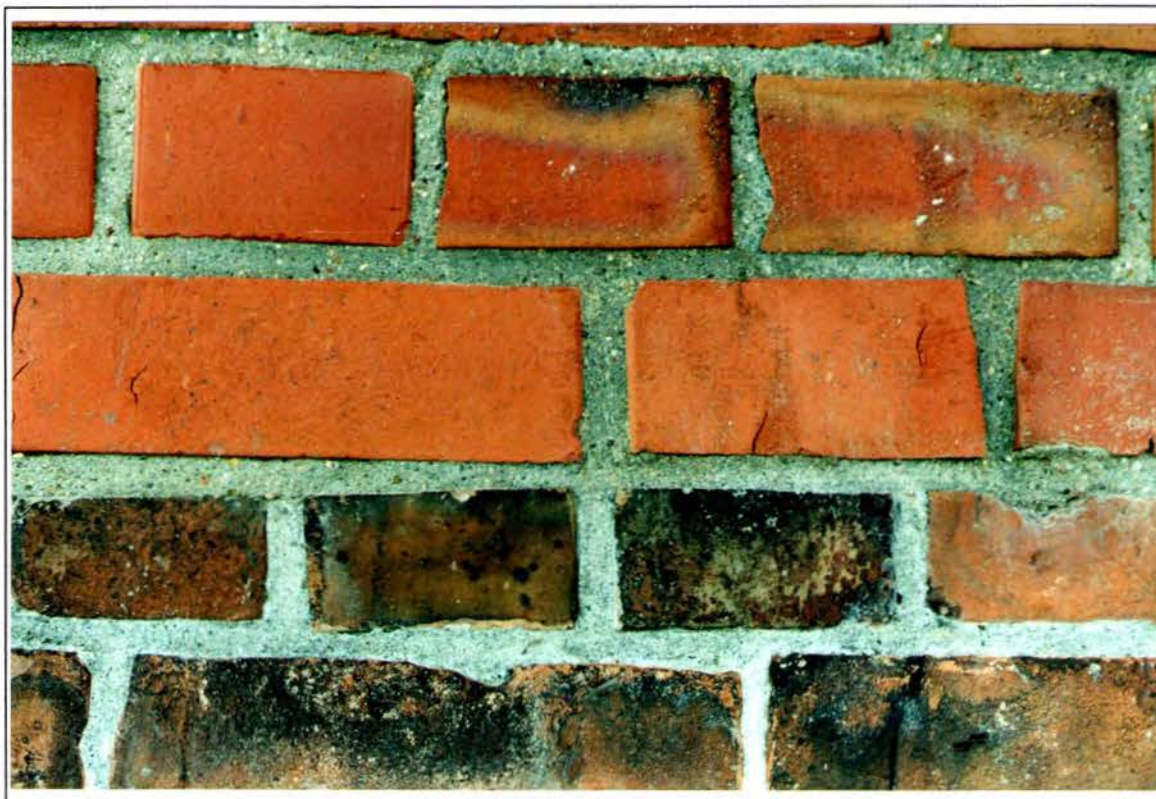
Bild 41: Übergang zwischen altem und neuem Mauerwerk auf der Ostfassade

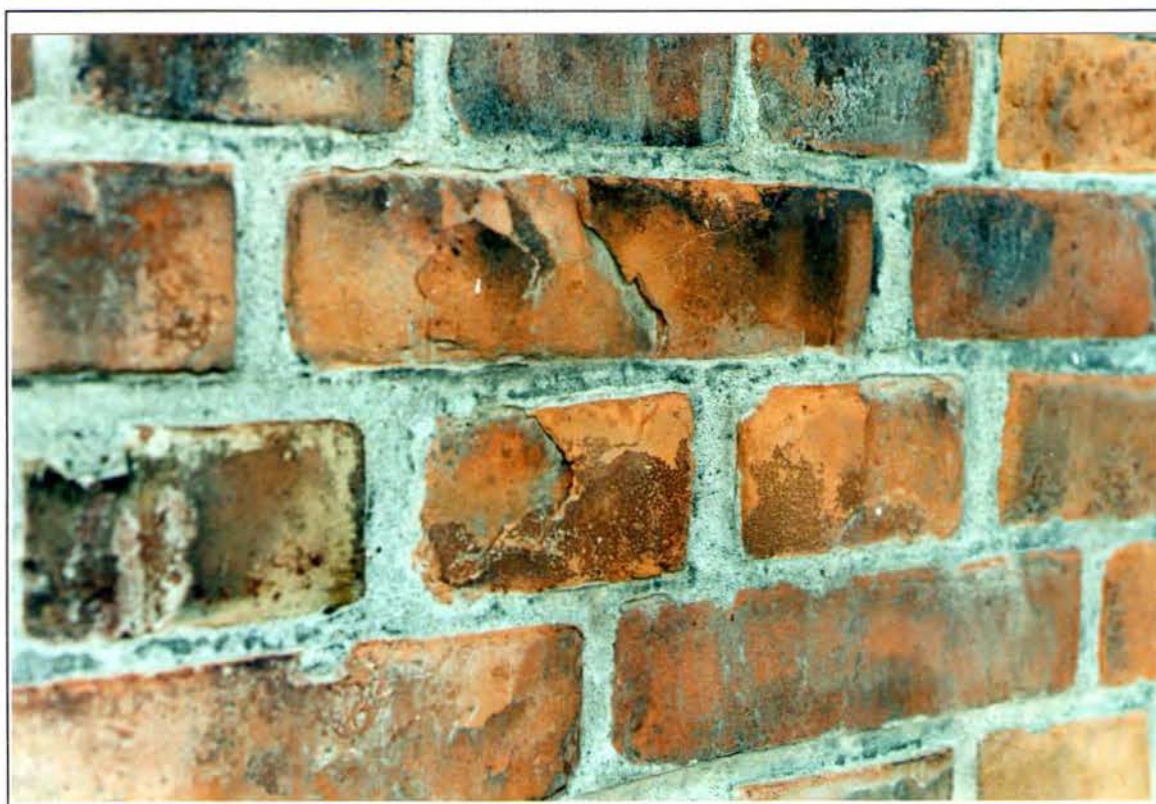
Bild 42: Schalenförmige Abplatzungen der Steinoberfläche, Ostfassade

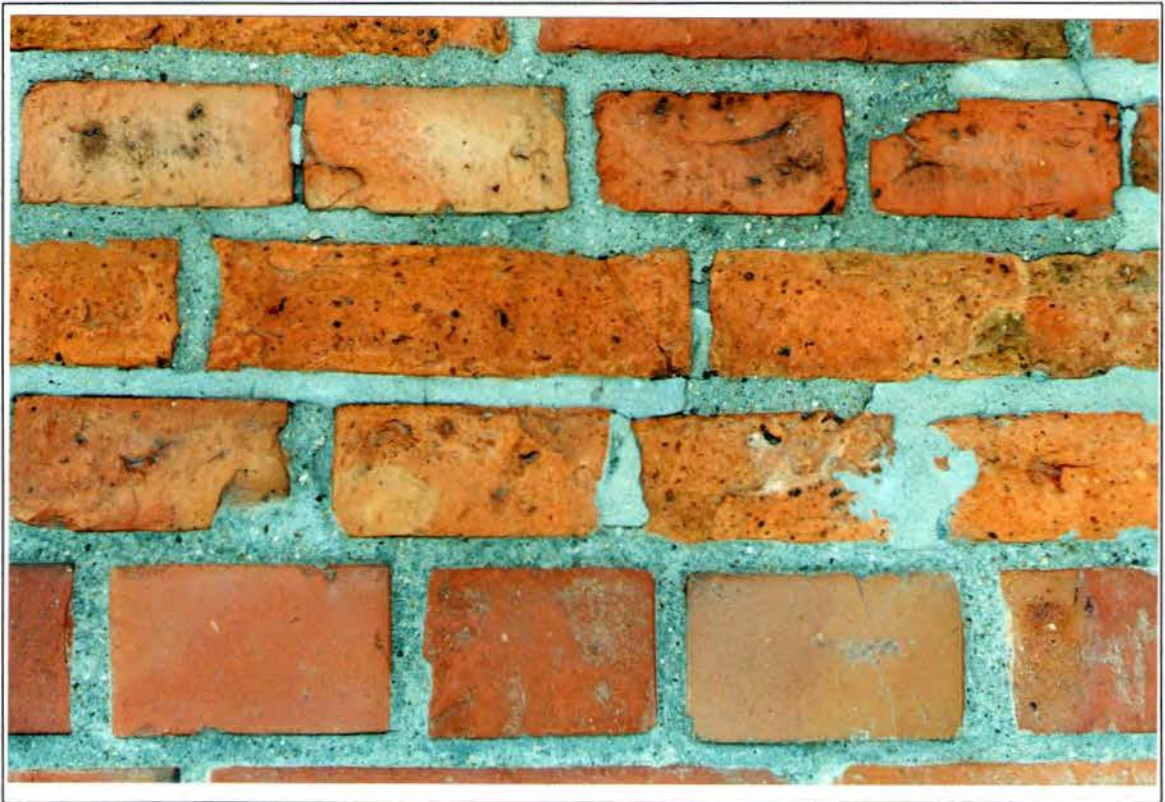
Bild 43: Geschädigtes altes Mauerwerk auf der Ostfassade

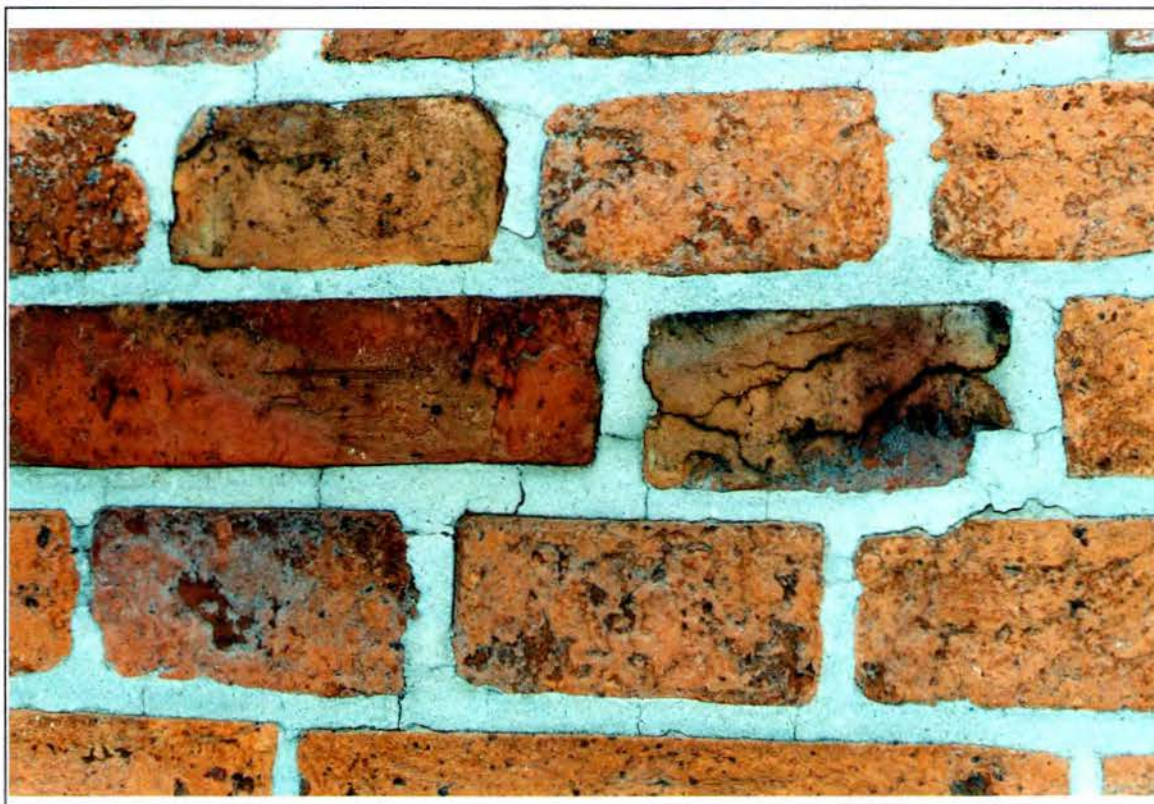
Bild 45: Querrisse im Fugennetz, Ostfassade

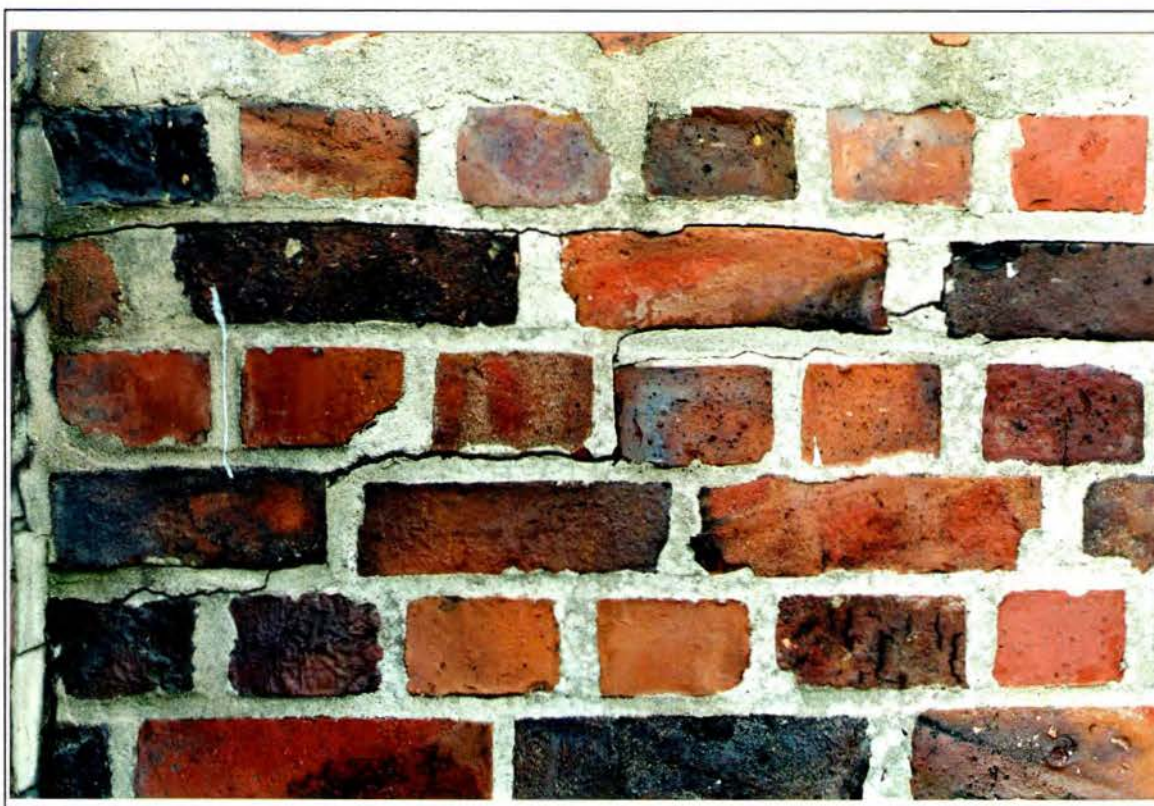
Bild 46: Horizontalrisse in den Fugen im oberen Abschnitt der Ostfassade

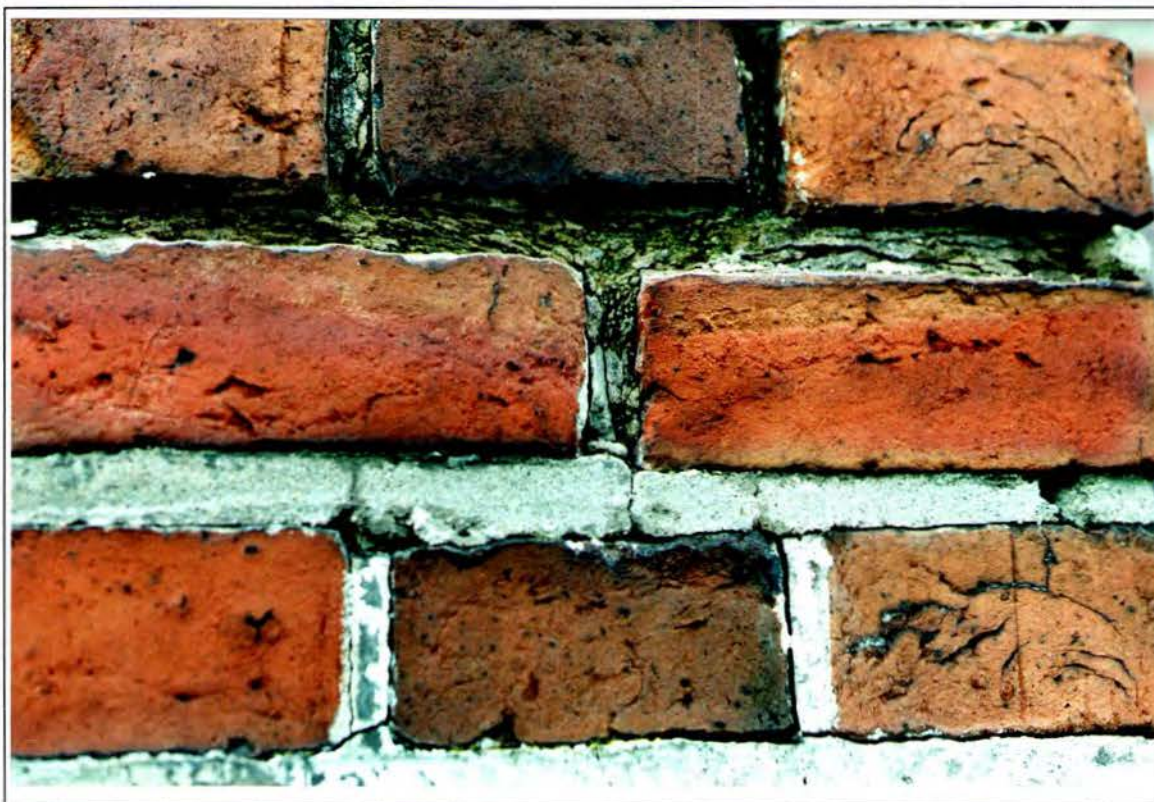
Bild 47: Zerstörtes Fugennetz auf der Ostfassade

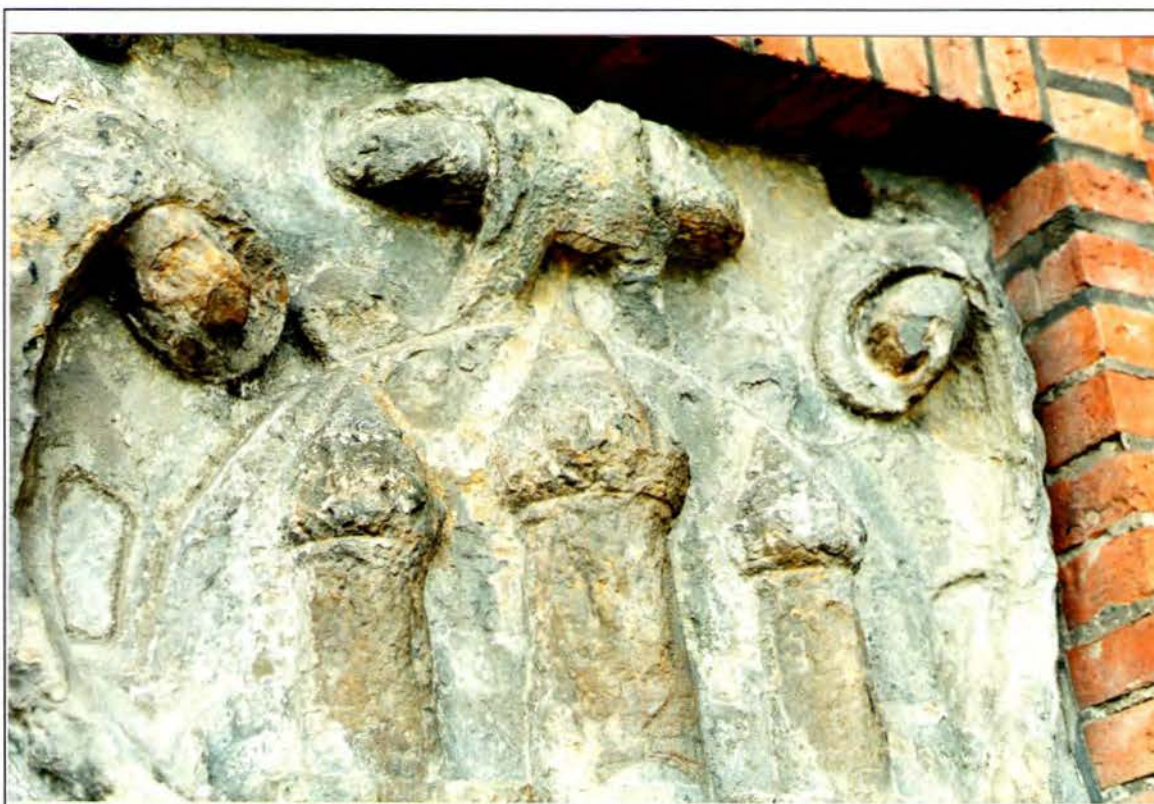
Bild 48: Verwitterung des Natursteins auf der Ostfassade

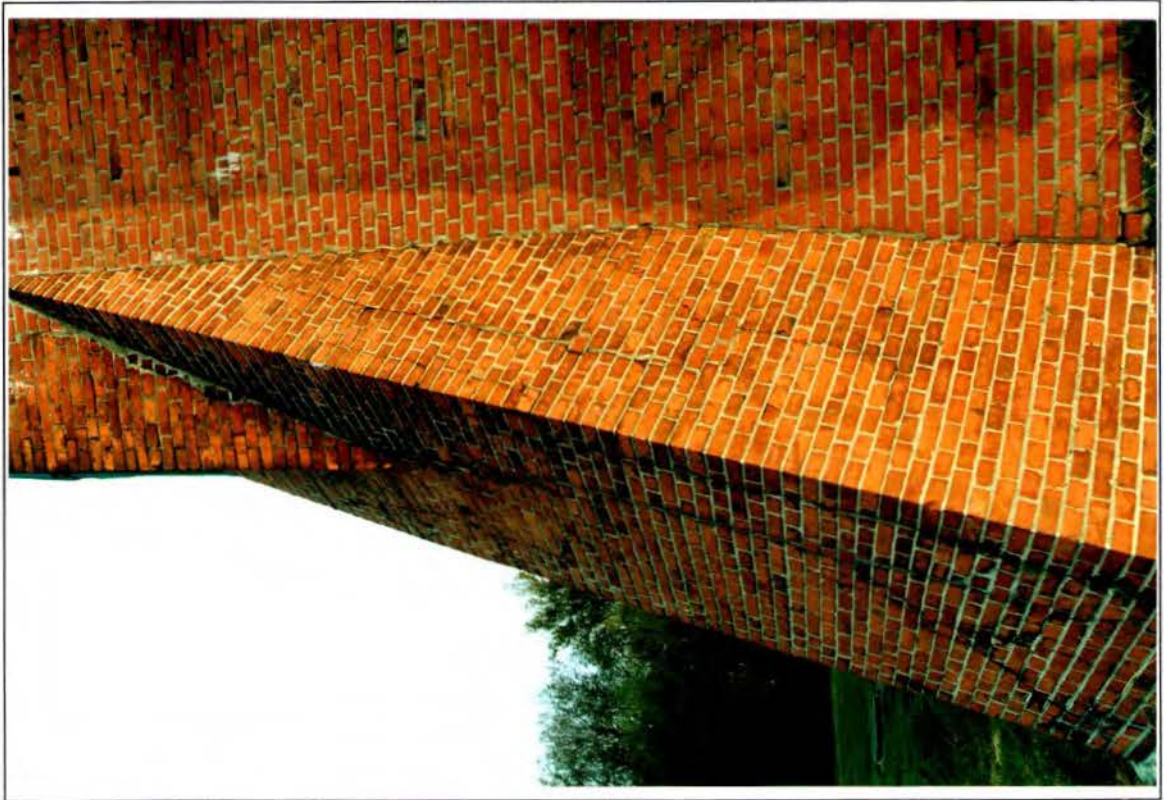
Bild 49: Risse im Strebepfeiler

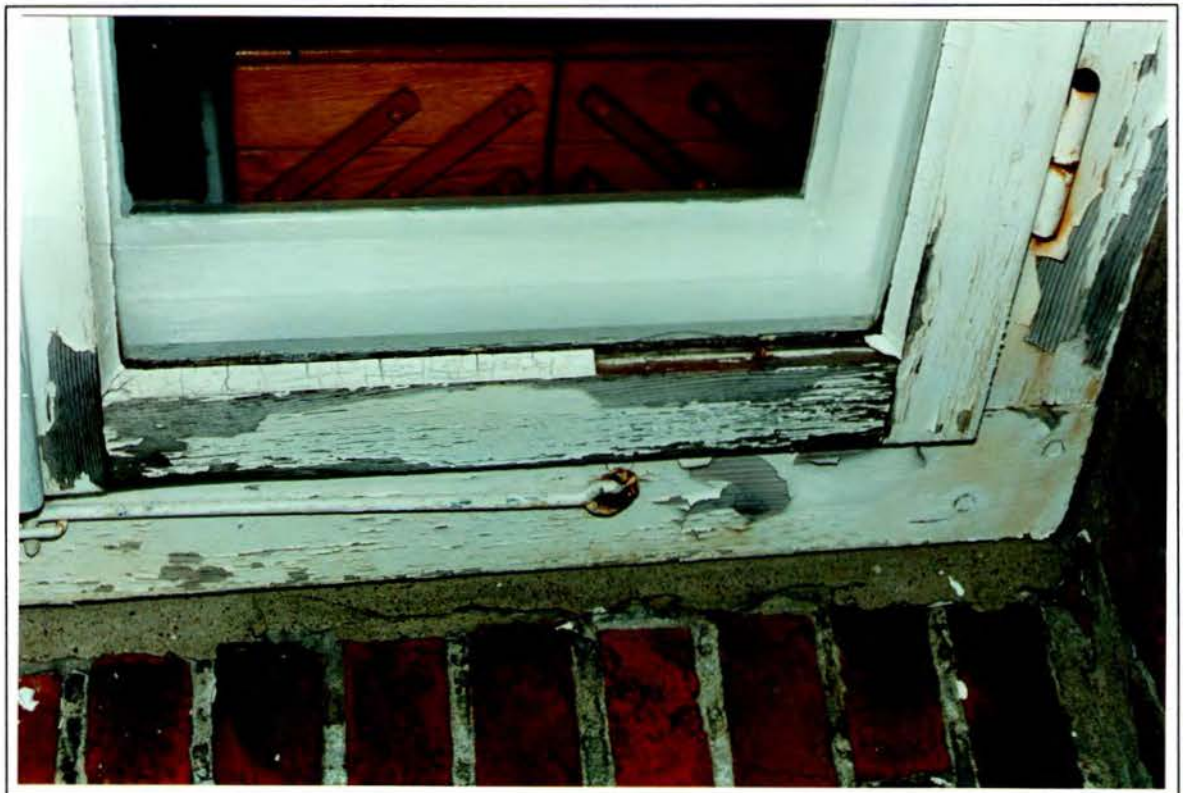
Bild 53: Schadhafter Fensterrahmen

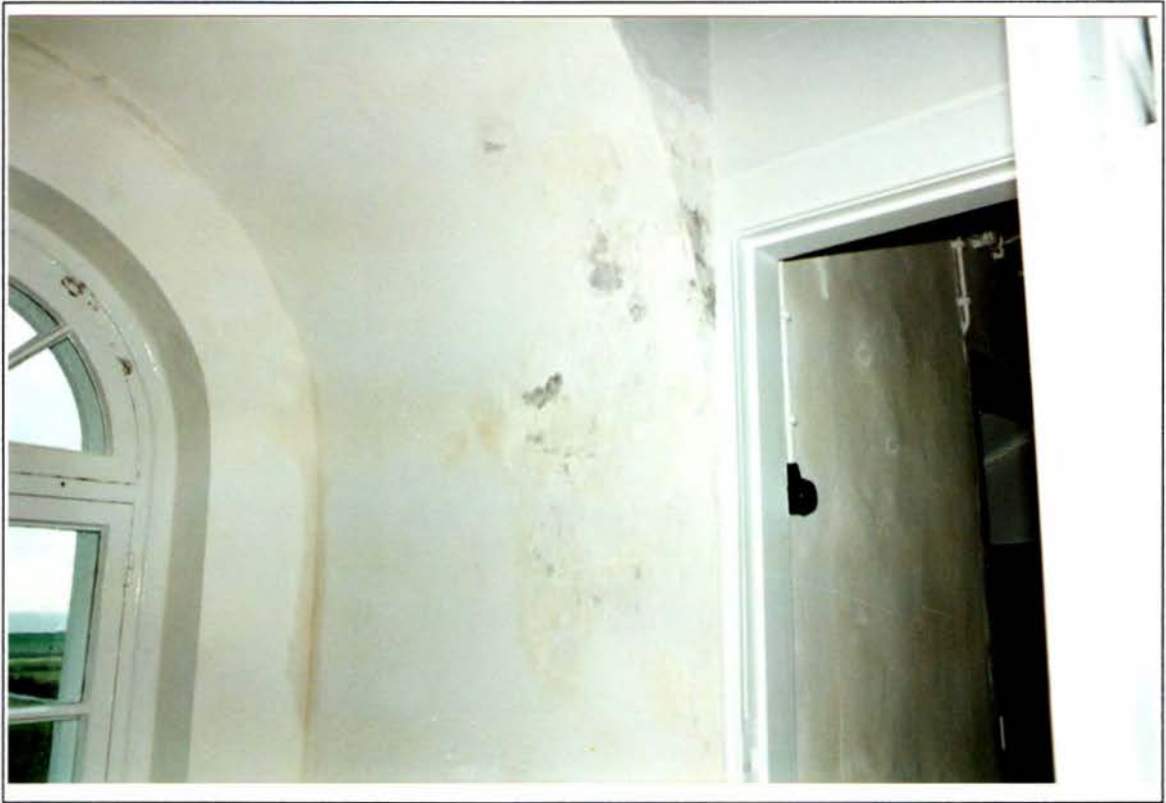
Bild 54: Durchfeuchtungsschäden in einer Fensternische

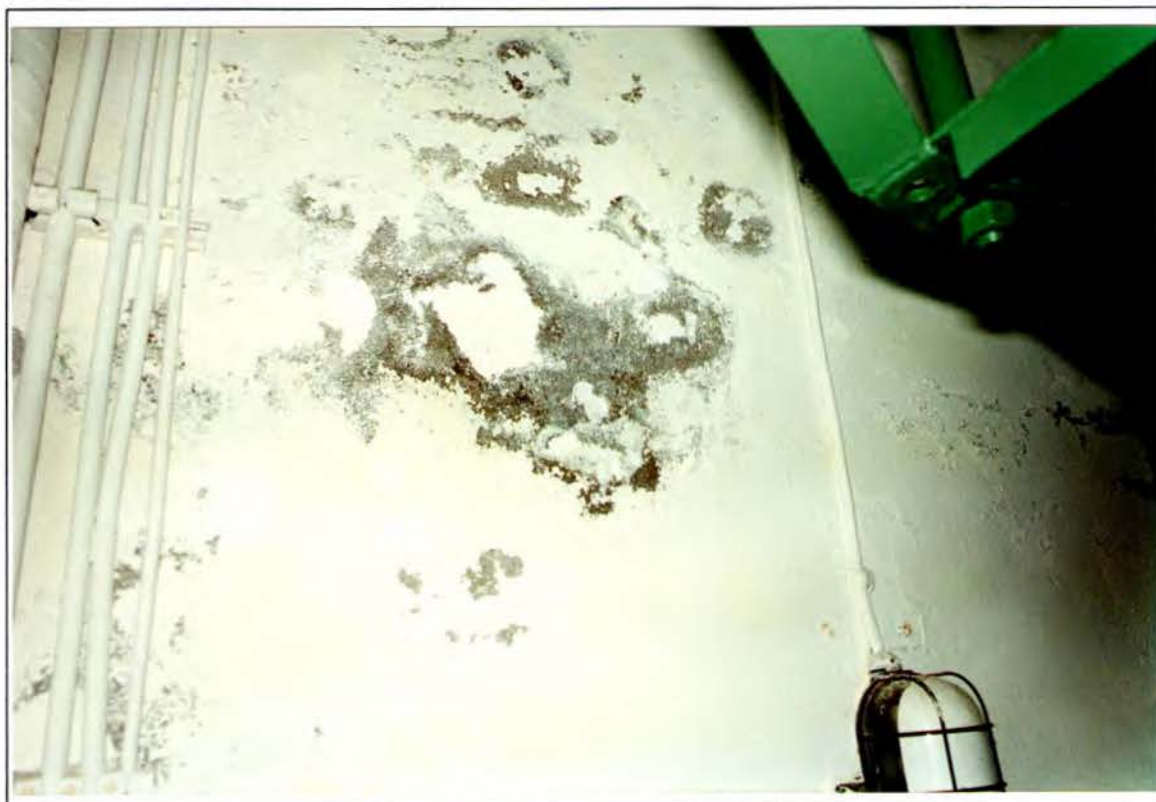
Bild 56: Feuchteschaden im außenliegenden Treppenhaus

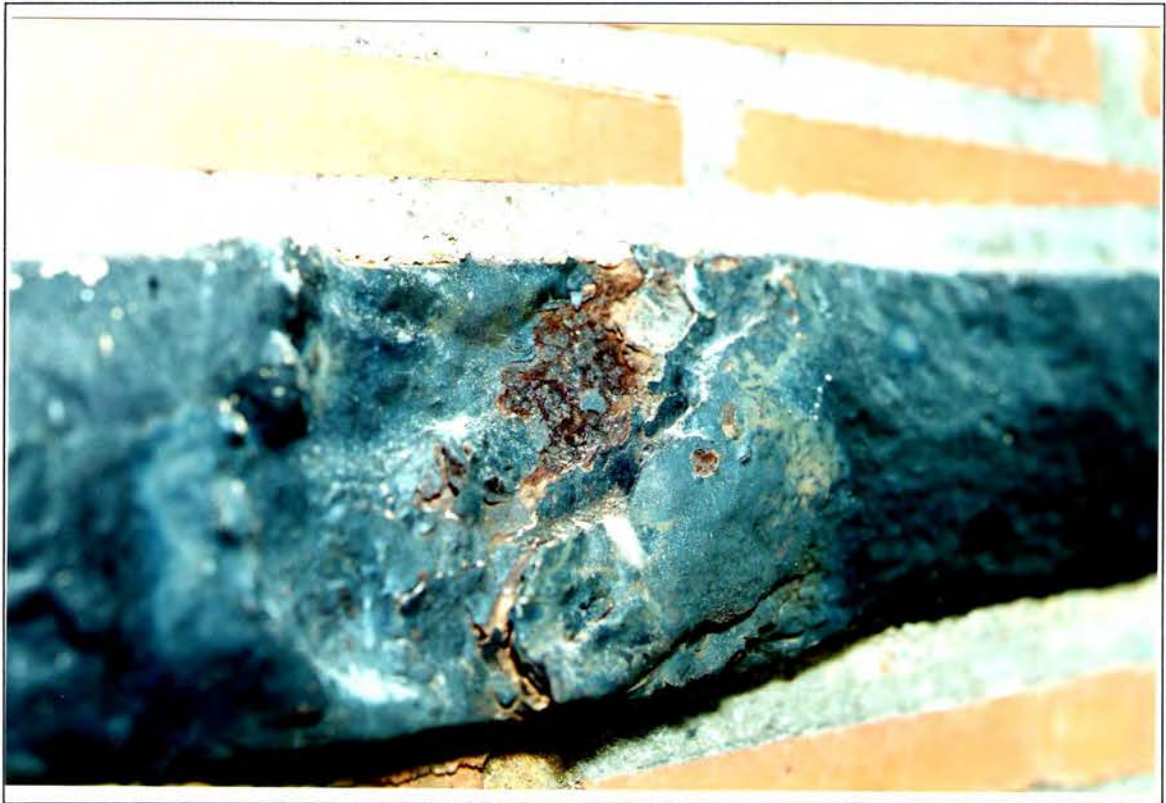
Bild 58: Durch Korrosion geschädigter Anker

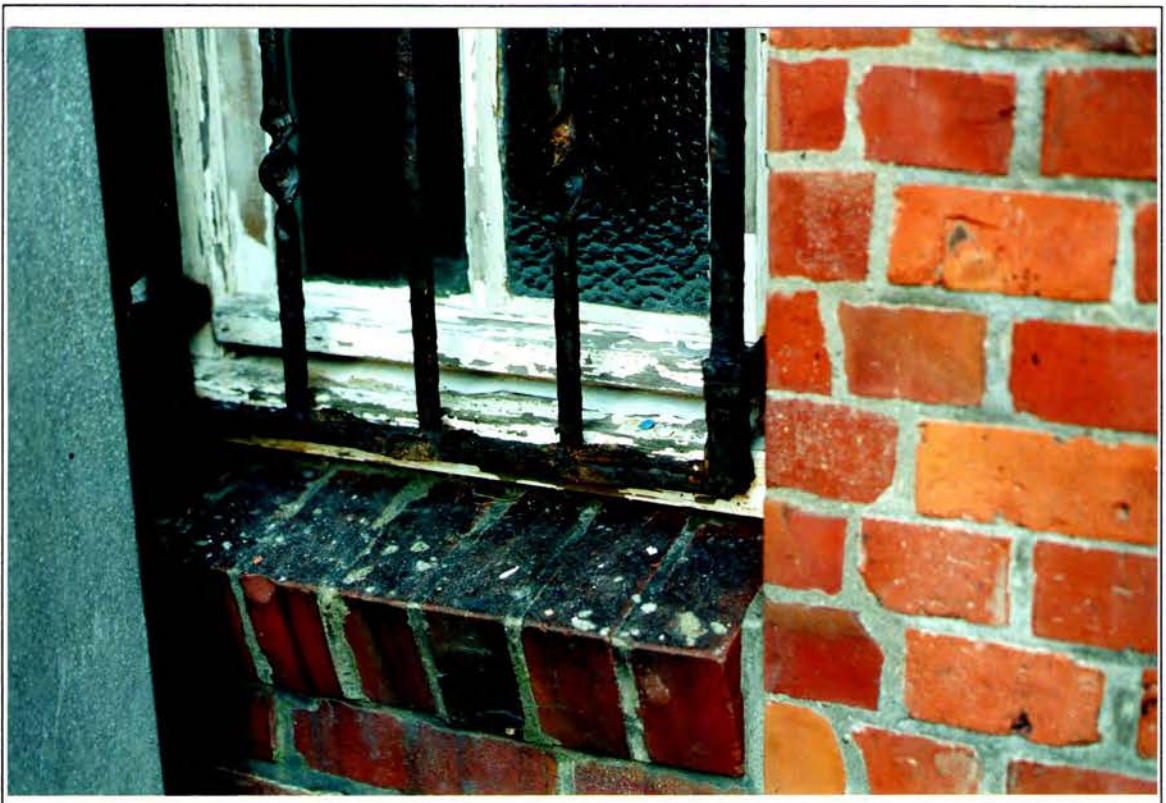
Bild 59: Korrodiertes Eisengitter

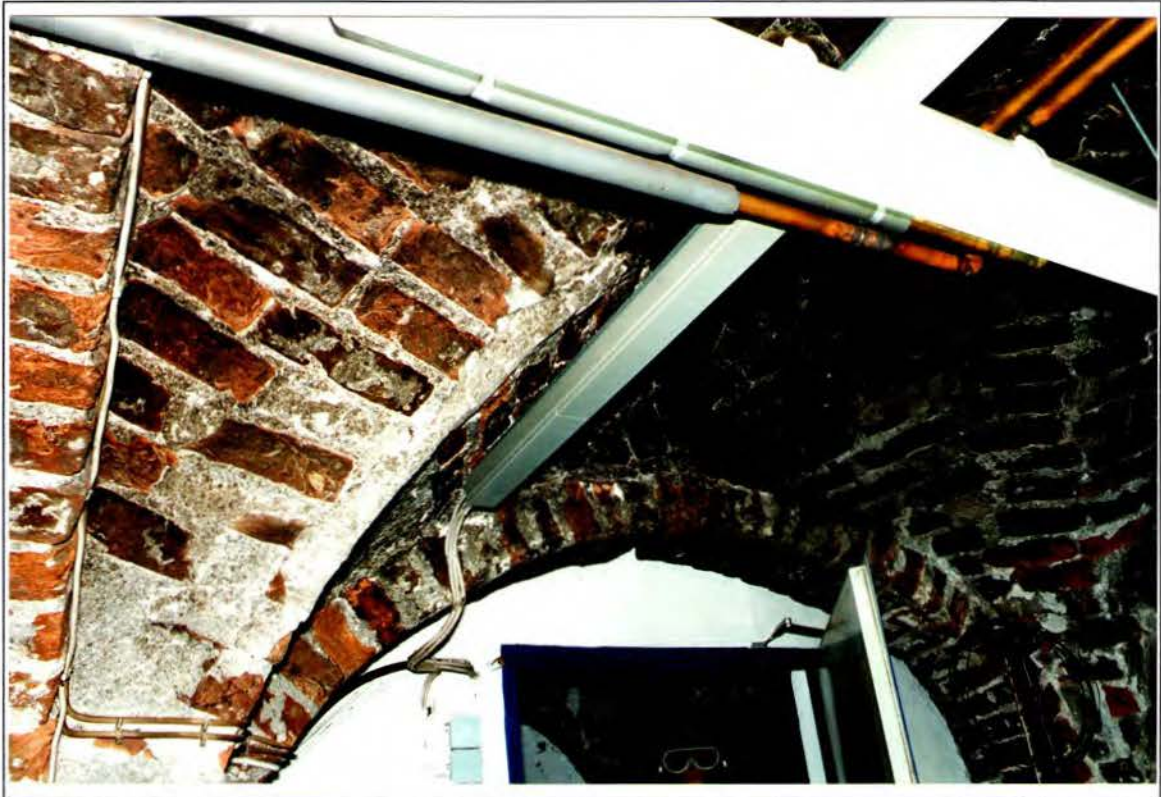
Bild 60: Feuchteschäden im Kellergewölbe
