# GUTACHTEN

**Betr.:** **Alter Leuchtturm, Insel Neuwerk**

Begutachtung des Zustandes der Fassaden  
sowie Erarbeitung von Instandsetzungsvorschlägen

**Datum des Gutachtens:** 10. Februar 1995

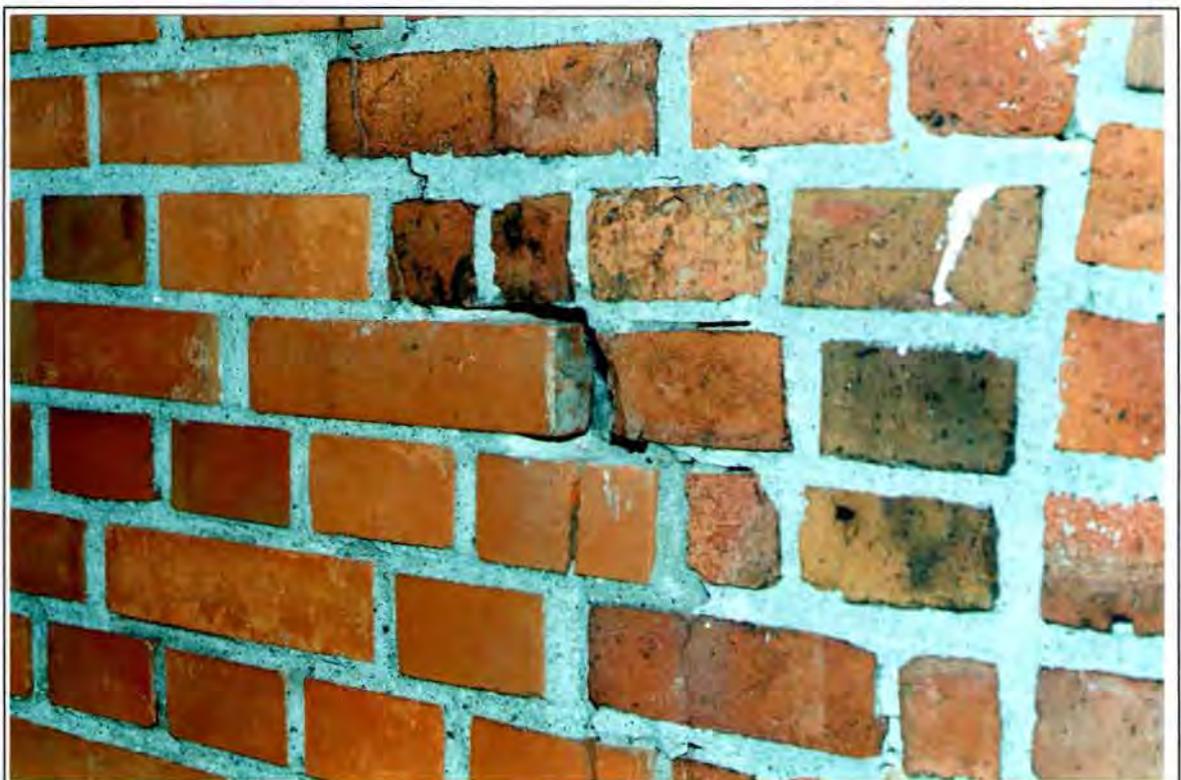
Um die notwendigen bauphysikalischen Untersuchungen repräsentativ für das gesamte Gebäude durchführen zu können, wurden vier Gerüststreifen über die volle Gebäudehöhe an den unterschiedlichen Fassaden errichtet. Durch systematisches Abklopfen des Mauerwerks in den, vor allem durch die Gerüste, zugänglichen Bereichen wurde der Verbund der Vormauerschale mit dem Hintermauerwerk der Außenwand überprüft. Dabei konnten vor allem an dem Mauerwerk neueren Datums einige Hohllagen festgestellt werden. Auf der Südseite liegt der gesamte Rißbereich hohl. Bei der Öffnung des Mauerwerks an dieser Stelle wurde der Grund für den Riß und den mangelnden Verbund deutlich. Bei der Erneuerung des Mauerwerks im linken Fassadenabschnitt wurde der Übergang zum alten Mauerwerk nicht fachgerecht ausgeführt. D. h. es wurde kein sauberer Übergang mit einer Verzahnung geschaffen, sondern die neuen Steine wurden zurecht geklopft und vor die alten Ziegel gesetzt. Die Bilder 62, 63 und 64 zeigen den Übergang zwischen altem und neuem Mauerwerk, an dem über die gesamte Gebäudehöhe ein Riß verläuft. Dabei ist zu erkennen, daß der neue Ziegel keilförmig ausgebildet ist und die Zwischenräume mit reichlich Mörtel ausgefüllt wurden.

Bild 62: Rißbereich auf der Südfassade

An den Fassaden des Turms treten Mauerwerksrisse bis zu mehreren Metern Länge auf. Die Risse verlaufen nur in der Vormauerschale und dringen nicht tiefer ins Hintermauerwerk ein. Mit Ausnahme des gebäudehohen Trennrisses zwischen erneuerter und alter Vormauerschale an der Südfassade wird vorgeschlagen, die weitgehend lotrecht durch Fugen und Steine verlaufenden Risse durch Injektion mit einer sulfatbeständigen Schlämme auf Basis von Zement und Zusatzstoffen zu schließen, wobei der Riß bis auf das Hintermauerwerk gefüllt werden muß.
