Holzlabor

2. Juni 2022

524/22

Holztechnisches Gutachten Leuchtturm Neuwerk mit Ergänzungen vom April 2022

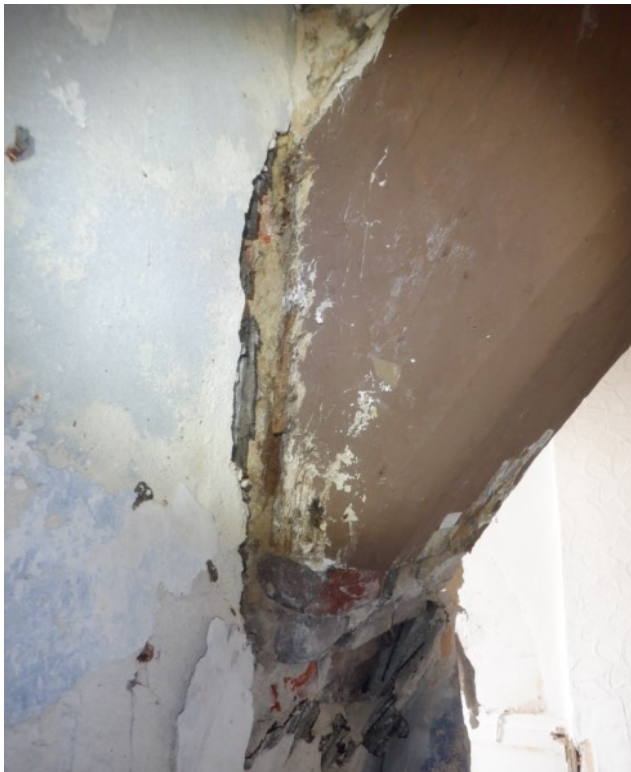
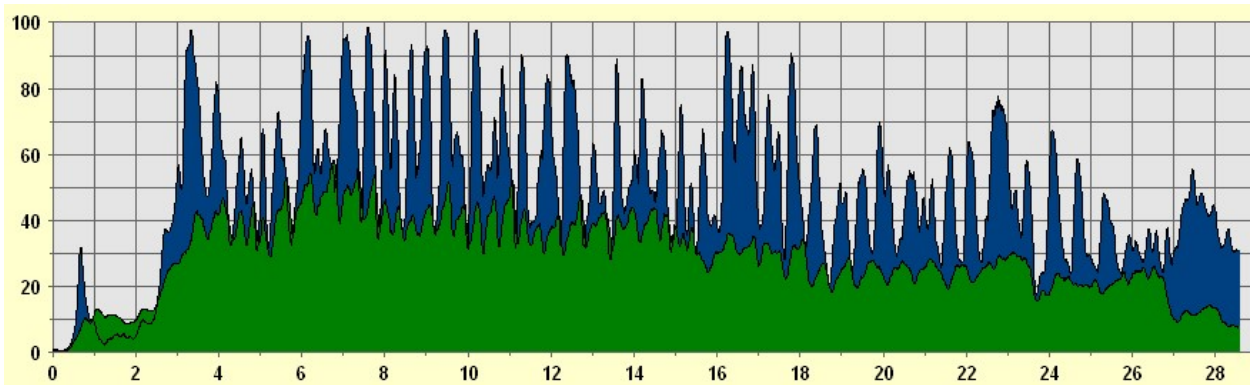
⊙ Bild 1: Stütze: Das Kopfband steht auf einer Konsole/Sockel aus Mauerwerk. Das Mauerwerk ist mit Teerpappe verkleidet.

Die Bohrwiderstandsmessung zeigt im Fußpunkt der Stütze intaktes Holz mit einer oberflächlichen Fäulnis bis 3cm Tiefe. (unten).

➔ Das Holz ist tragfähig

Die Bohrung wurde von links (0) nach rechts (maximal 30cm Meßlänge, entspricht hier der Balkenstärke, X-Achse in cm) aufgezeichnet. Angezeigt wird der Widerstand den das Holz dem Bohrer entgegensetzt, dargestellt als Leistungsaufnahme (Reibung, grüne Kurve) bei konstantem Vorschub (blaue Kurve) als dimensionslose Zahl.. Der Bohrer im Bohrkanal zeigt eine Reibung an der Wandung, die zur Torsion führt und kann somit einen Phantomwert liefern. Der Vorschub erfährt dagegen keinen Widerstand in einem Hohlraum, so daß der Vergleich beider Kurven wichtige Informationen zur Konsistenz des Holzes ermöglicht. Die naturbedingten Dichteunterschiede der Zuwachszonen werden sichtbar, so daß eine Zacken-Kurve entsteht.

➔ Schädigung der Oberflächen bis ca. 3cm

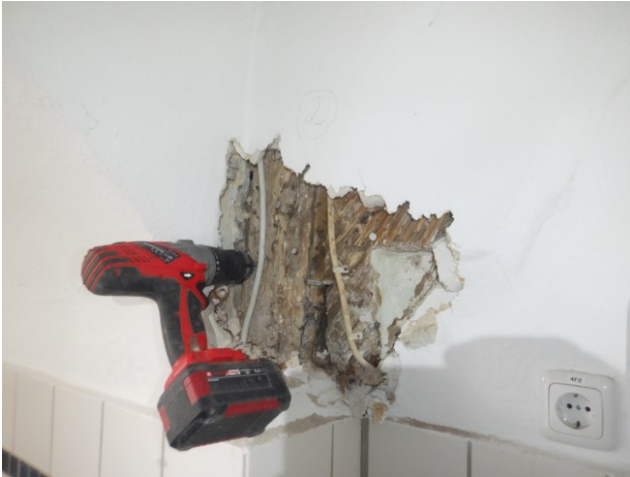
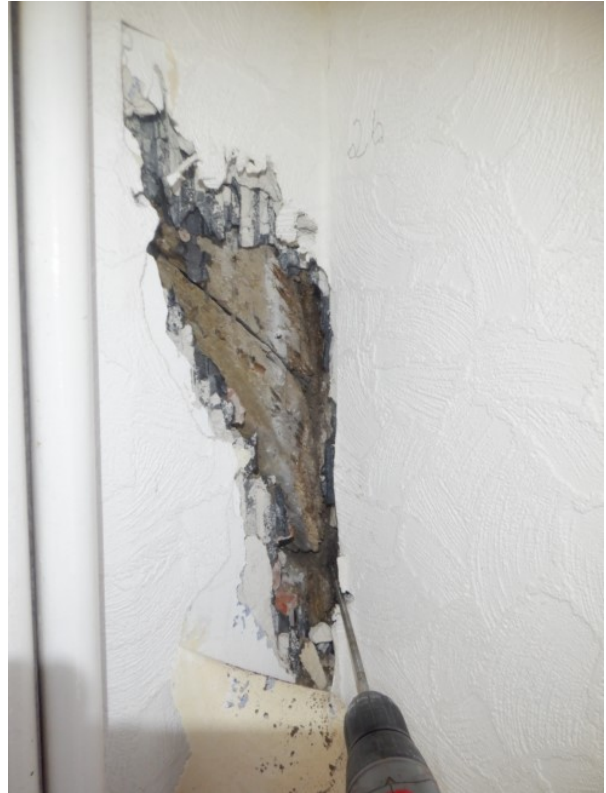
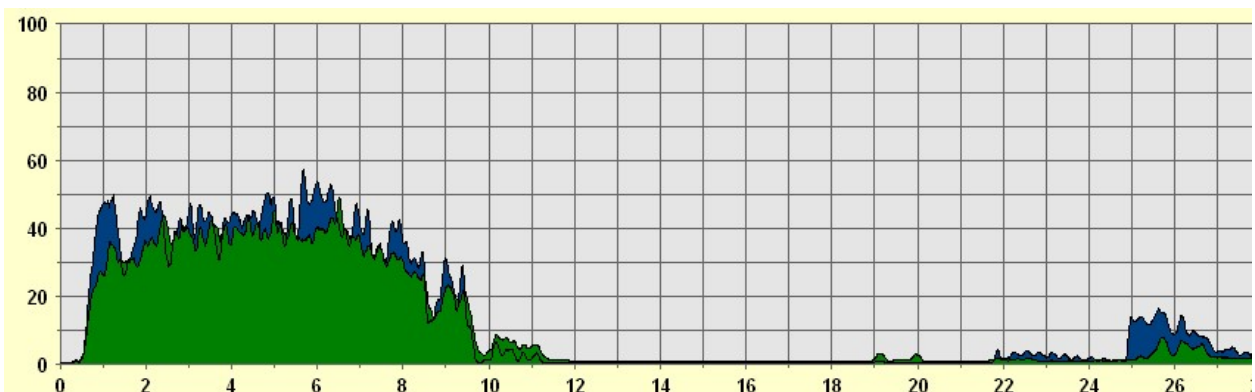
☉ Bilder 2 und 3: Stiel Küche. Oben: Stiel, rechts Kopfband im Wohnzimmer.

Die Bohrwiderstandsmessung (unten, parallel zu obiger Bohrung) zeigt ca. 8-9cm festes Holz.

☉ Die oberflächlich intakte Stütze ist im Inneren zerstört:

☉ 8-9cm festes Holz.

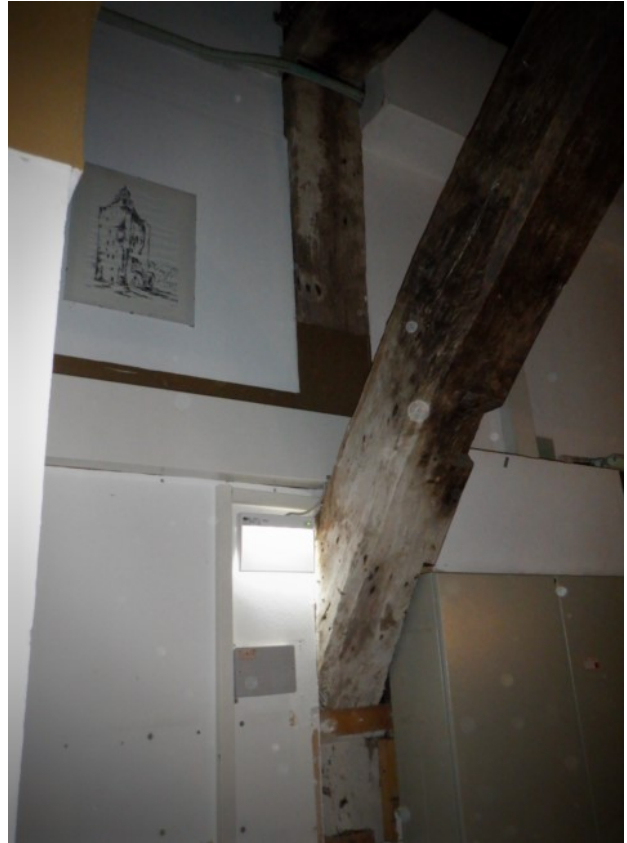
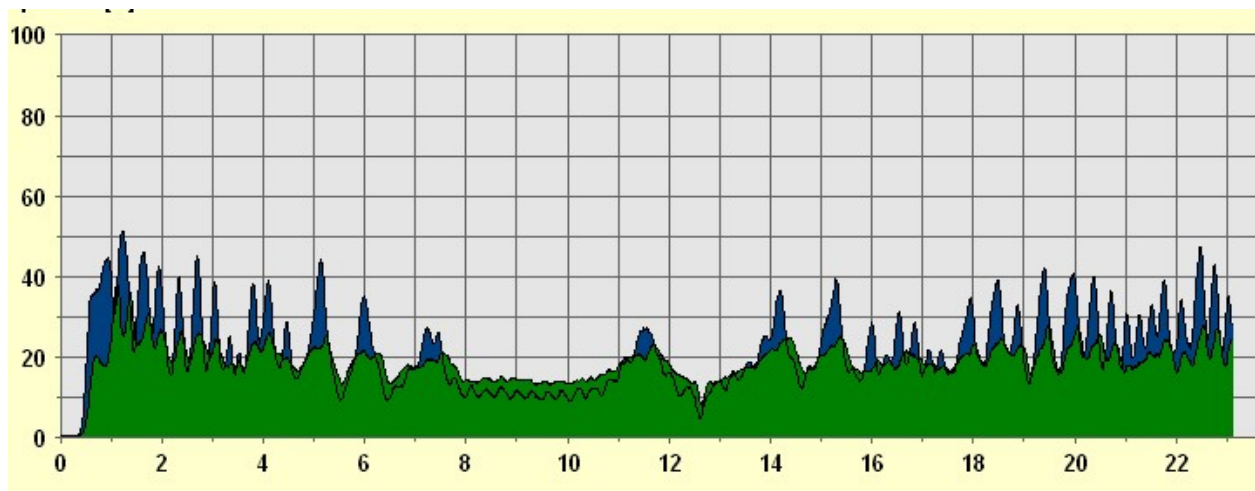
③: Der Stiel war in der Wand eingebaut. Im oberen Teil sichtbar.

Bohrwiderstandsmessungen (unten) zeigten auffällig geringe Dichten. Bohrungen mit der Akku-Bohrmaschine ließen das Holz „weich“ erscheinen.

Offenbar ist eine Schädigung über den gesamten Querschnitt vorhanden.

④ Bild 4 (rechts): Stiel. Keine Schäden. Dicke 19cm. Die Oberfläche der Stütze liegt frei, so daß eine Abtrocknung möglich war.

➡ Die ungewöhnlich niedrige Dichte (vergl. übrige Bohrkurven) weist auf eine Schädigung über den gesamten Querschnitt hin.

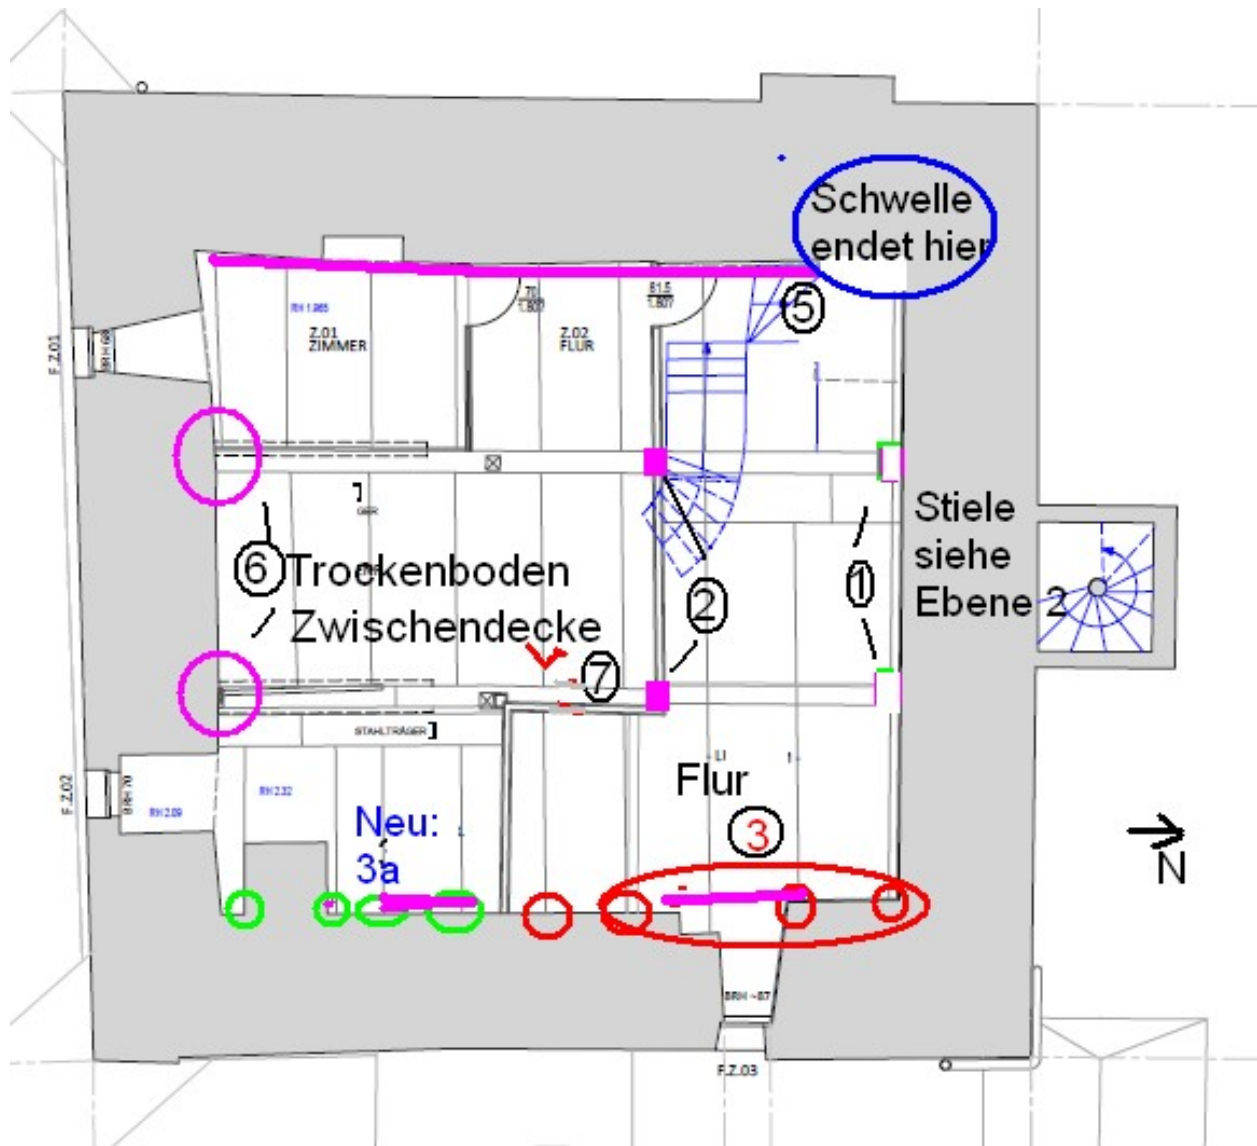
Skizze Ebene 2/2Z: Konstruktive **Veränderungen (alte Sanierungen)** **Schäden** und unzureichende Sanierungen (unmaßstäblich). **Blau: neu 4-2022**

① Die massiven Unterzüge (Eiche) zeigten eine teilweise extreme Durchbiegung, die etwa 20cm auf einer Länge von ca. 3m betrug (Bild 5). Die Abstützung der Tragenden Balken durch Stiele und Schwellen war in den Vorsatzschalen weitgehend verborgen. Altschäden waren im Kontaktbereich zum Mauerwerk vorhanden (Bilder 6 bis 8). Der Unterzug Nord-Ost konnte genauer untersucht werden (Bilder 9 und 10). Holz war im Mauerwerk nicht mehr vorhanden.

② In der Innenwand sind offenbar weitere Stiele vorhanden.

③ Die Köpfe der in der Ost-Wand aufliegenden Balken (Bilder 11 und 12) waren zerstört. Statt dessen lagen die Balken auf einer Schwelle auf. Diese war hier jedoch verrutscht und über unzulässigen Druck auf eine Mauerwerkskonsole aus (Bilder 13 und 14)

③a Erstaunlicherweise waren die südlicher gelegenen Balken zwar versottet (Schornstein), zeigten aber keine gravierenden Schäden. Die Erklärung kann im Auflager auf/in einer offenbar

als Vorsatzschale ausgebildeten – und etwas eingesackten - Mauer liegen, so daß kaum/kein Kontakt zum nassen Außenmauerwerk besteht.

⑤ Eine entsprechende Konstruktion aus Schwelle und Stielen war auch vor der West-Wand (Treppenaufgang) vorhanden. Die Schwelle endete jedoch vor der Nord-West-Ecke.. Die Köpfe der Deckenbalken zeigten Reste von Fäulnisschäden, waren aber offenbar abgeschnitten worden (Bilder 15 bis 17).

⑥ Die Köpfe der Unterzüge auf der Südseite waren durch Stahllaschen ersetzt worden (Bilder 18 und 19). Das Holz in der Auflagertasche war völlig zerstört: Beim Unterzug Süd-West (Bild 20) zieht sich die Fäulnis am Balken entlang. Die Lasche war entsprechend länger.

⑦ Ein Balken war gebrochen (Bild 21). ➔ fachgerecht anlaschen.

➔ Prüfen, überarbeiten

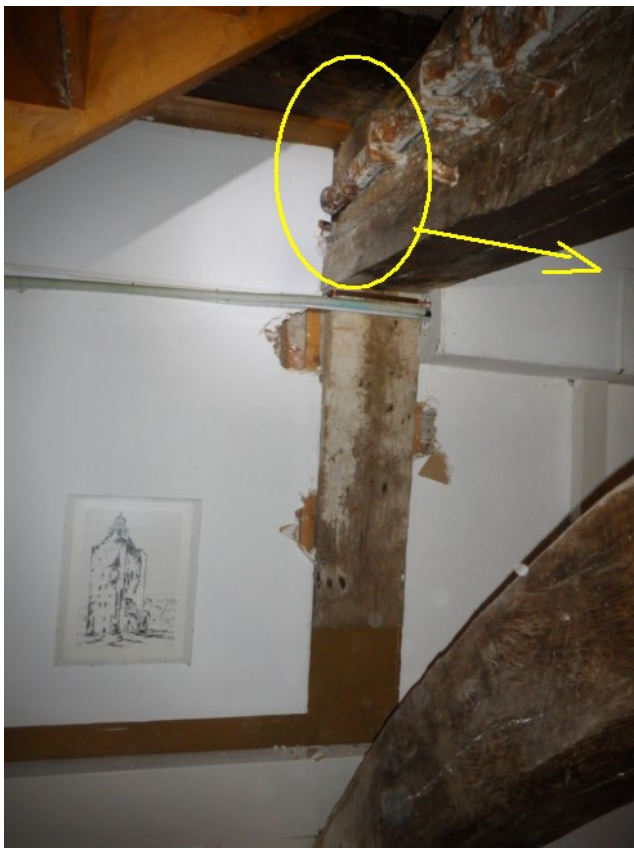
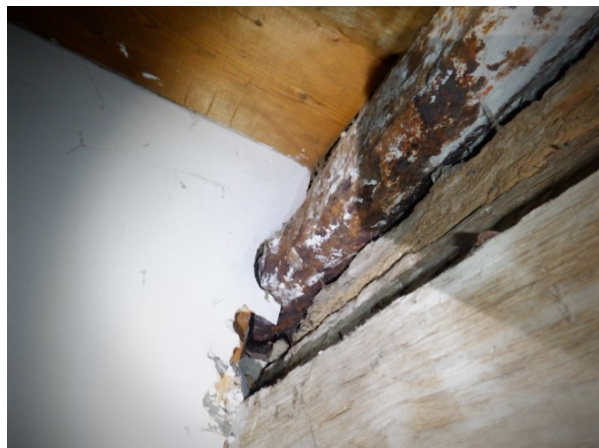
Bilder 7 und 8: Der Unterzug Nord-West ist mittels eines massiven Mauerankers im Mauerwerk eingebunden. Das Holz zeigt alte Braunfäuleschäden als Hinweis auf eine frühere Durchfeuchtung.

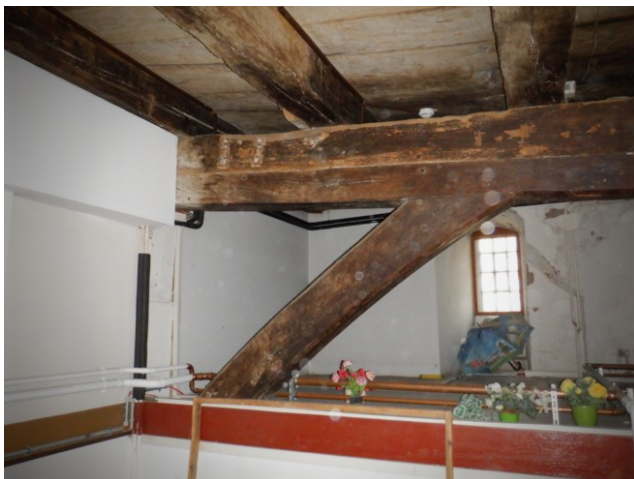
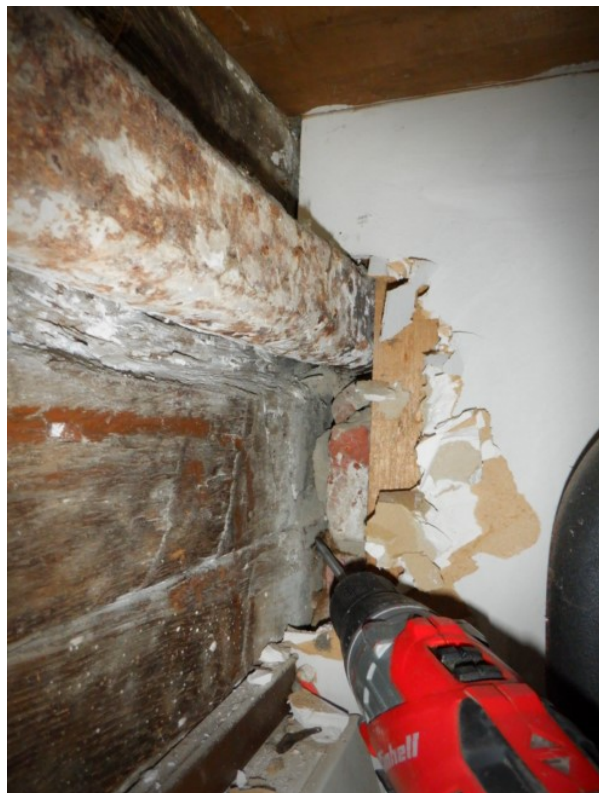
Bilder 9 und 10: Unterzug Nord-Ost. Die Bohrung zeigte, dass keine Holz mehr im Mauerwerk vorhanden war.

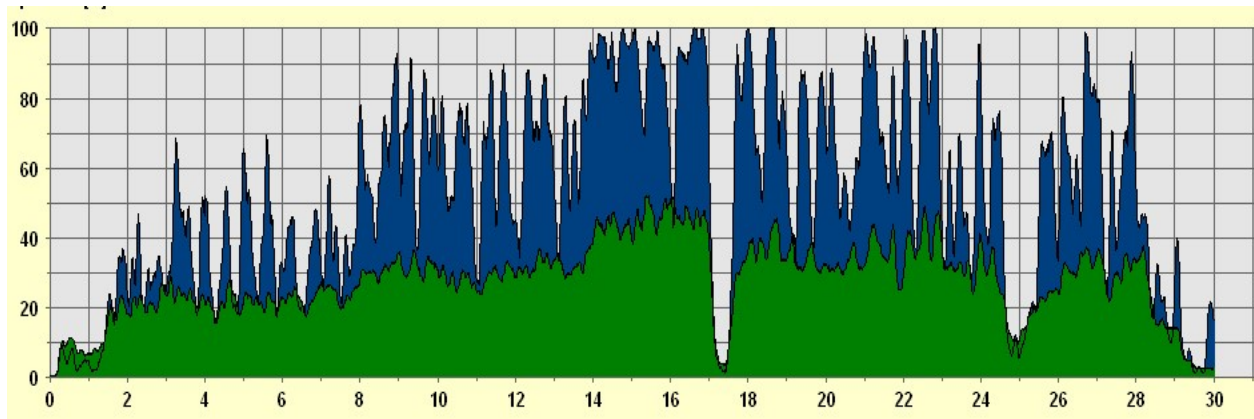
Bohrwiderstandsmessung Unterzug Nord-Ost, 10cm vor der Wand, mittig, horizontal (vergl. Skizze 1).

☞ Keine Schäden erkennbar. (Die Oberfläche Ost (links) war bis ca. 1,5cm geschädigt, zwei Trockenrisse im Inneren)

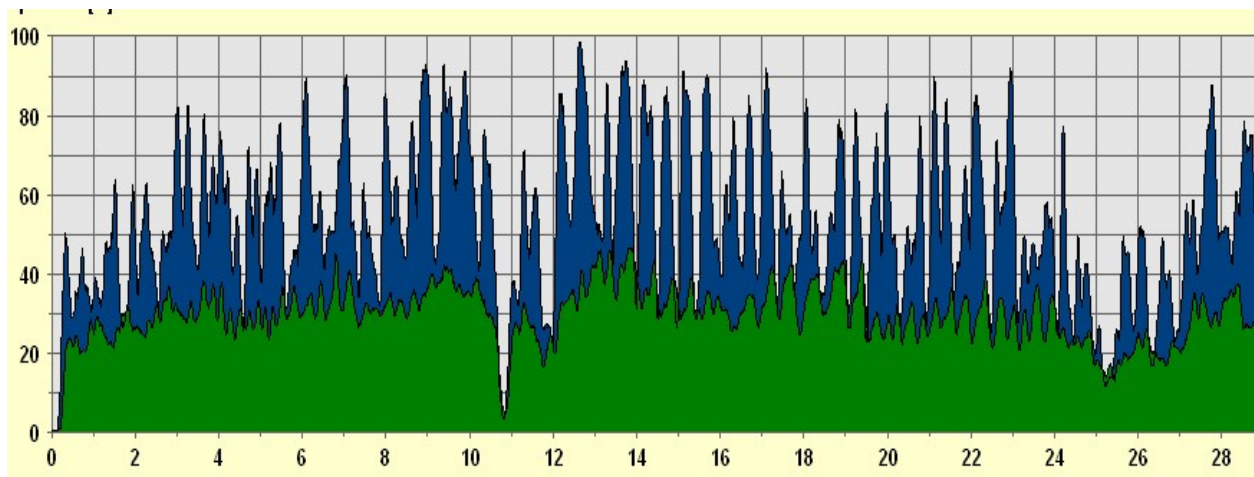
Bohrwiderstandsmessung Unterzug Nord-Ost, 10cm vor der Wand, mittig, vertikal (vergl. Skizze 1).

☞ Keine Schäden erkennbar. Abbruch wegen Überlast bei ca. 29cm

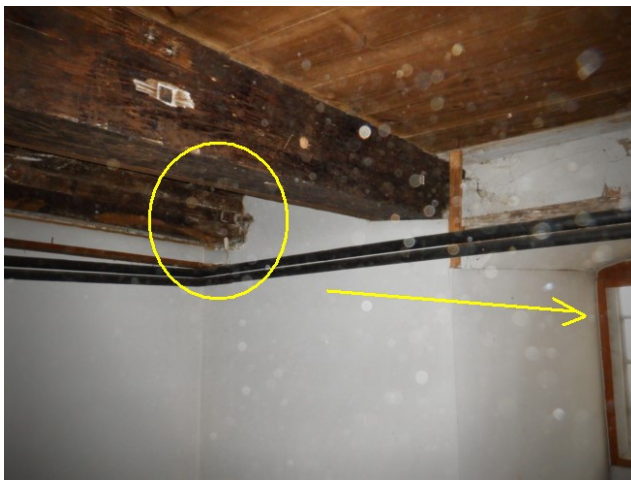
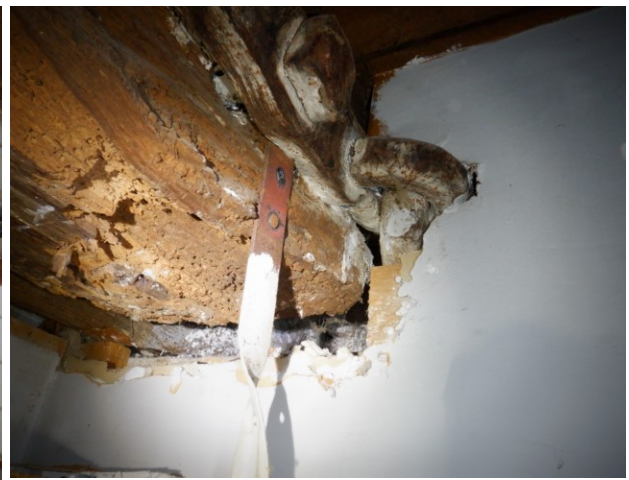
Bilder 11 und 12: Fäulnisschäden am Balkenkopf. Die Köpfe in der Wand fehlen. Die Balken liegen statt dessen auf einer Schwelle auf

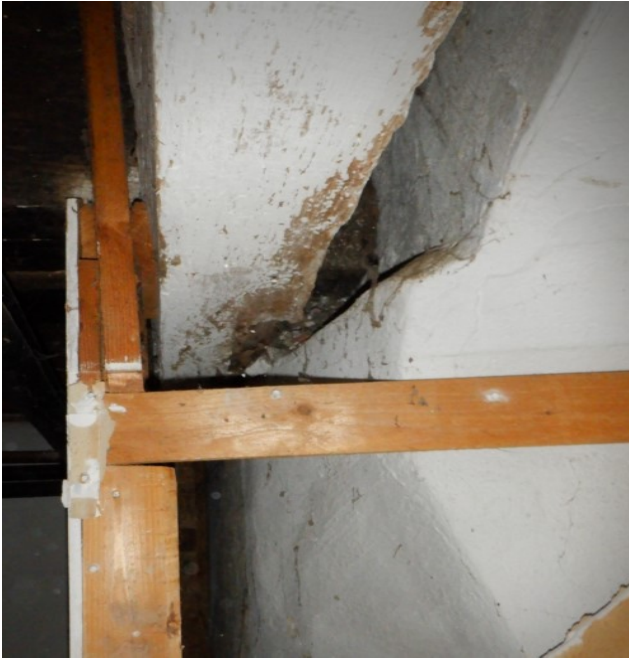
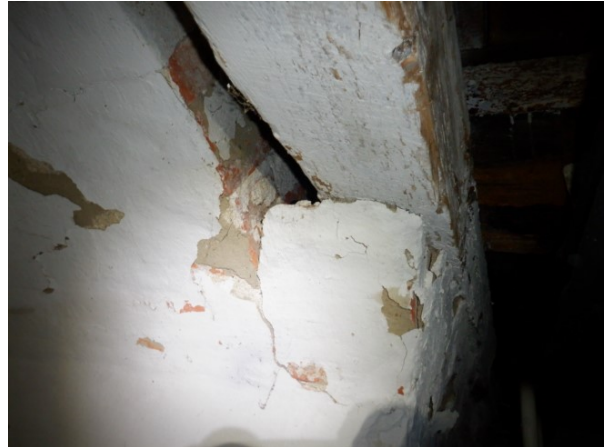
Bilder 13 und 14: Die Schwelle ist verrutscht, die Mauerwerks-Konsole zeigt Risse..

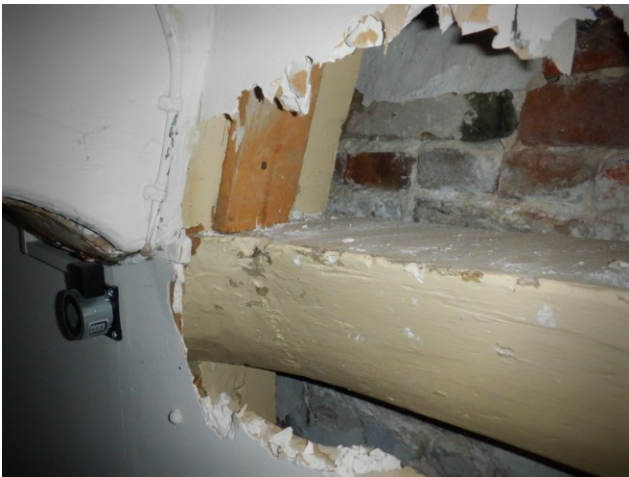
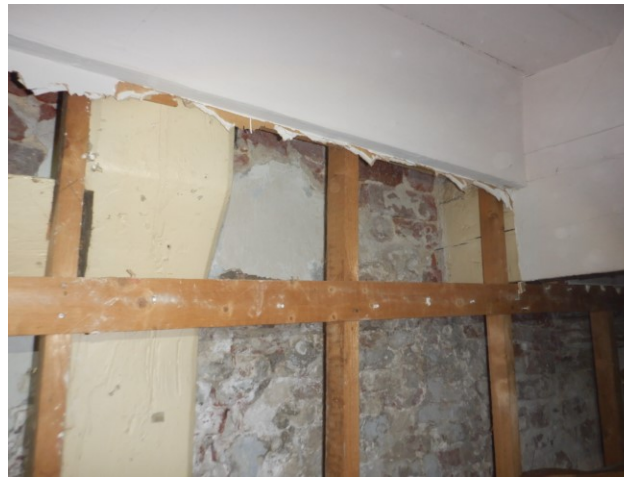
Bilder 15 und 16 (oben): Schwelle und Stiel am Treppenaufgang (Pos. ☉). **Die Schwelle endet vor der Wandecke**

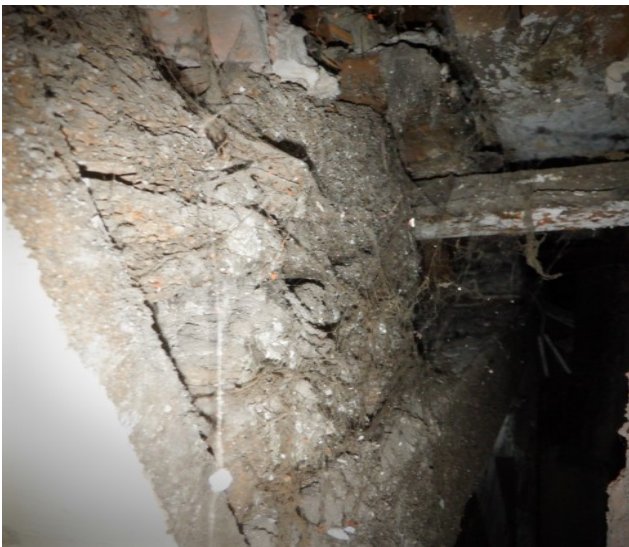
Bild 17: Der Kopf des mit Brettern verkleideten Balkens zeigt alte Braunfäule und Bearbeitungsspuren (Blick hinter den Kopf, rechts ist der Maueranker sichtbar.)

Offenbar war der Kopf vor der Wand abgeschnitten worden.

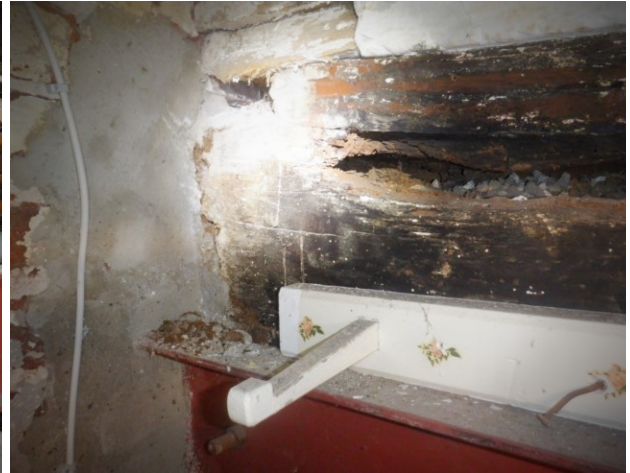
Bild 19: Kopf Süd-West. Altschaden im Holz sichtbar

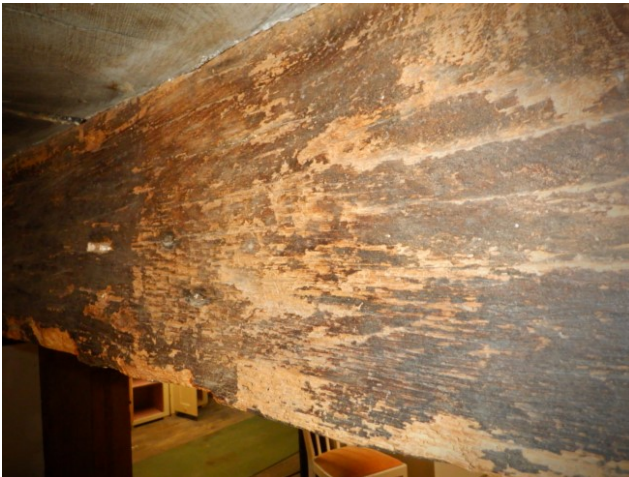
Alte Fraßspuren an den Balken zeigen, daß früher langanhaltende, periodische Befeuchtungen geeignete Lebensbedingungen für die Insekten geschaffen hatten. Hinweise auf einen aktiven Insektenbefall wurden im gesamten Turm nicht gefunden.

Bild 20: Alte Fraßschäden an der Oberfläche zeigen alte Feuchteschäden. Dieser Balken muß früher einmal über lange Zeit befeuchtet worden sein.

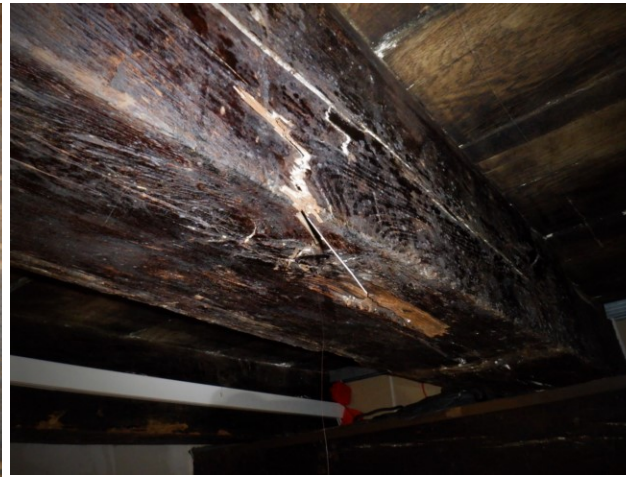
Bild 21: Bruch

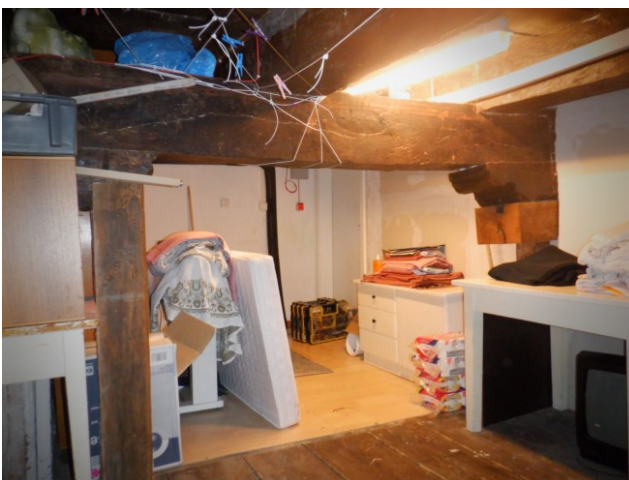
Bild 22: Übersicht über zwei Abstützungen des Unterzuges. Blickrichtung zur Zugangstür. Die rechte geschnitzte Säule mit Querbalken (Säule weitgehend in der Wand (verborgen) scheint wesentlich älter als die Einfachem Stützte, links, zu sein.

An diesem Balken war ein geringe Belastung durch PCP festgestellt worden

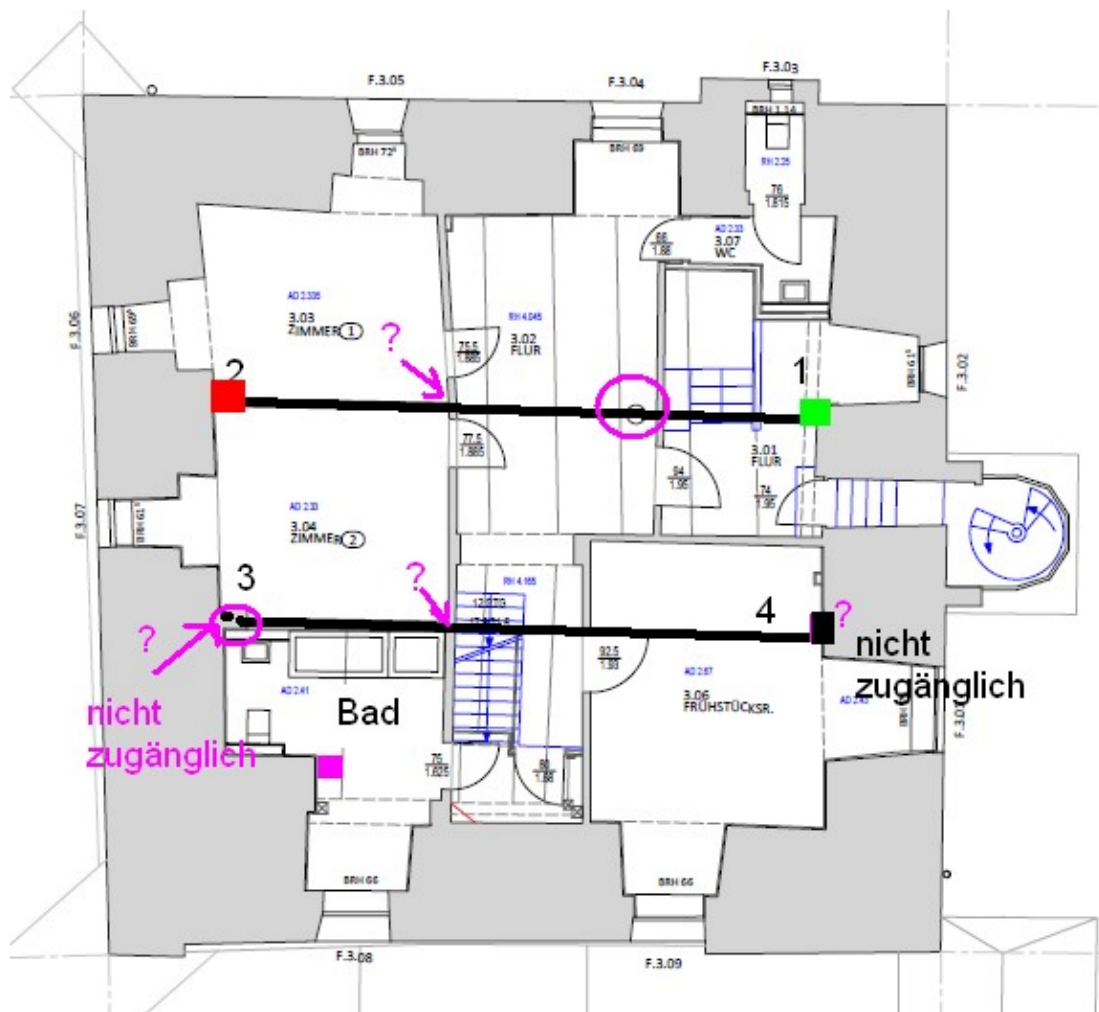
Freilegungen erlaubten jetzt die Prüfung der Stützen ① und ②. Während Stütze ① frei vor der Wand stand (Bild 25), war Stütze ② hinter Teerpappe im Wandaufbau verborgen und völlig zerstört. (Bilder 26 und 27). Stützen ③ und ④ waren nicht zugänglich.

Skizze Ebene 3: ② **rot: deutlich geschädigt bis zerstört**. ① **Grün: geringe, bzw. keine Schäden**. Stützen ③ und ④ waren im Wandaufbau nicht zugänglich. Neu eingefügte Stützen sind vorhanden, bzw. werden vermutet.

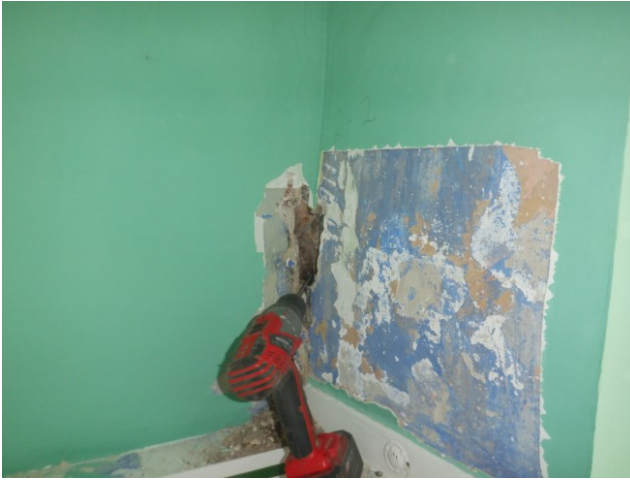
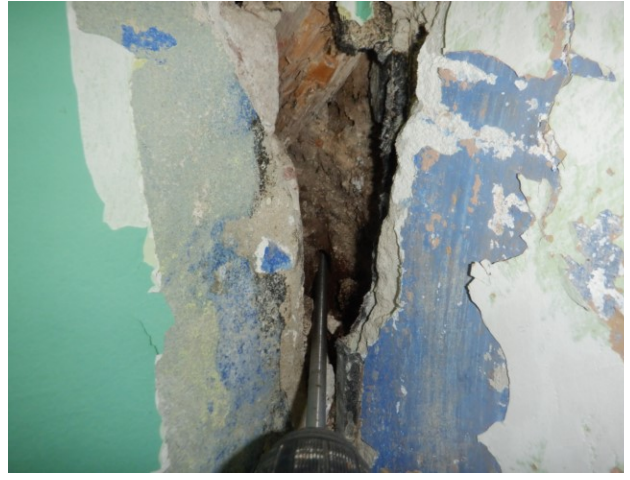
②: Bilder 26 und 27: Die Stütze ist im Wandaufbau völlig zerstört

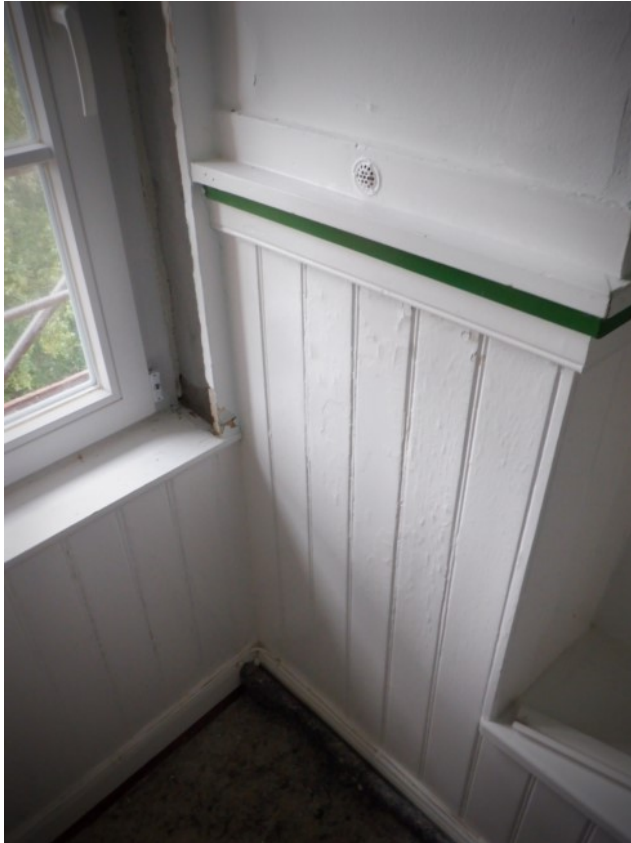
Bild 29 (links): Feuchteschäden an der Holzkonstruktion der Vorsatzschale.

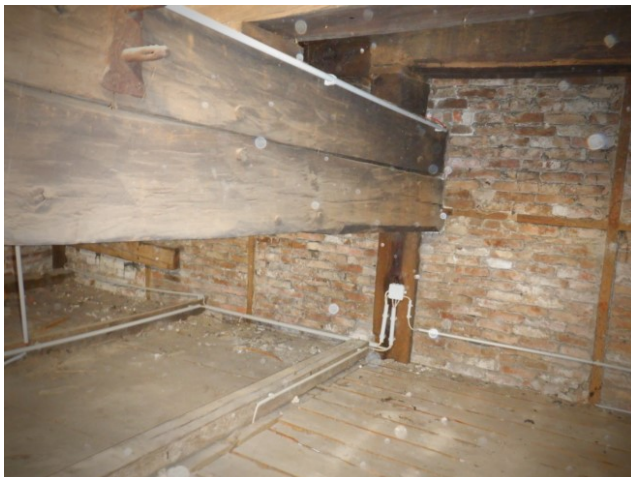
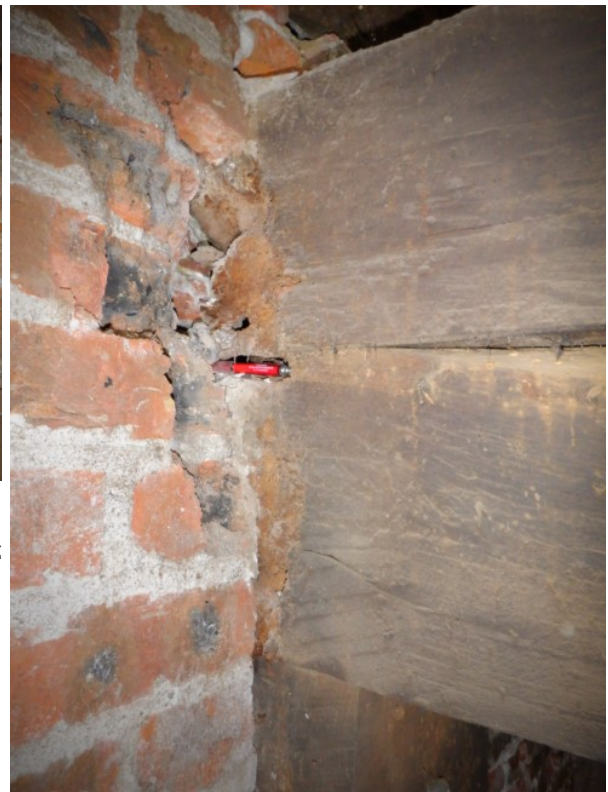
Bilder 34 und 35: ① Südseite. Die Unterzüge sind auf Stielen aufgelegt. In der Mauertasche ist das Holz zerstört (rechts). Der Stiel ist nicht geschädigt. Er wurde offenbar später eingebaut. Unklar ist jedoch, warum dort auch für den Stiel eine Nische im Mauerwerk vorhanden ist.

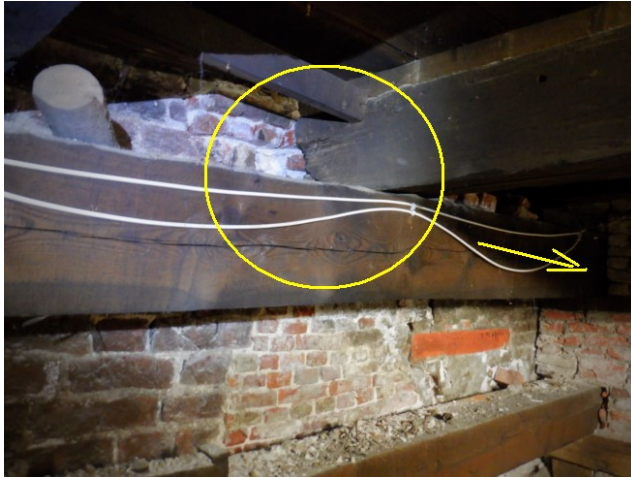
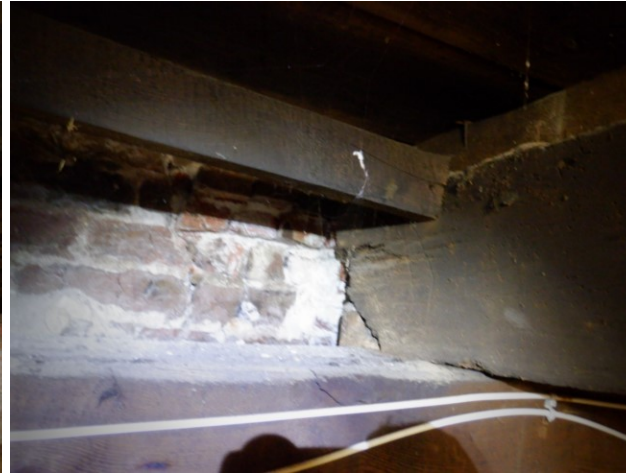
Bilder 36 und 37: Ostseite. Eine Schwelle liegt vor dem Mauerwerk. Die Balkenköpfe zeigen alte Braunfäuleschäden am Kopf (rechts), die die Tragfähigkeit nicht beeinträchtigen..

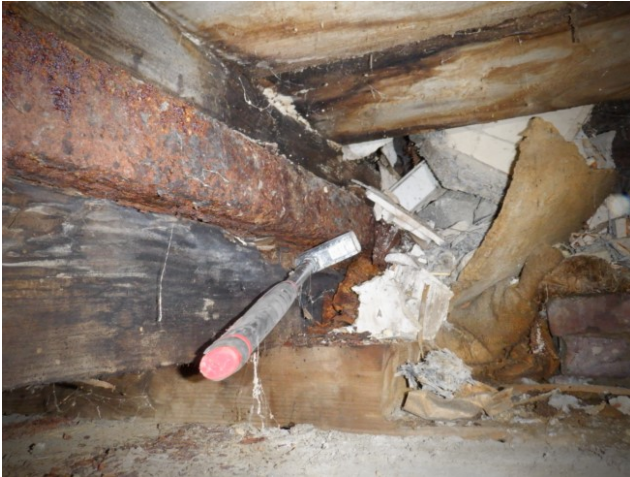
④ Ein alter Fäulnisschaden war direkt unter dem Bad, Ebene 4 vorhanden (Bild 40). Bauschutt war damals bei der Behebung der akuten Leckage deponiert worden, ohne den Balken zu prüfen.

Bild 40: Altschaden. Balkenkopf zerstört.(Hammer!). Bauschutt aus dem Bad darüber wurde deponiert.

➔ beide Fachgerecht anlaschen.

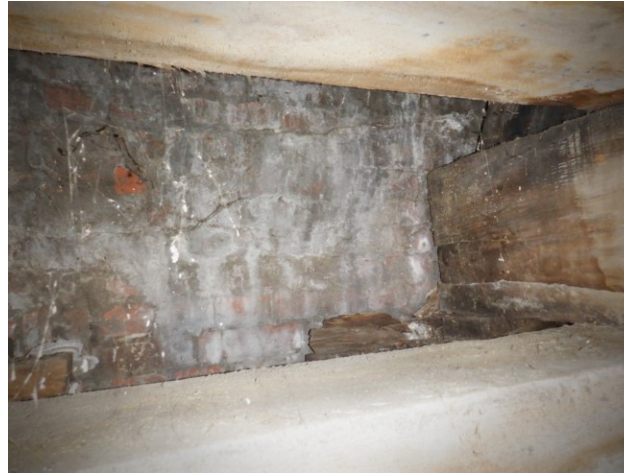
⑤ ein akuter Feuchteschaden war ebenfalls vorhanden. Balkenkopf zerstört (Bild 41).

Bild 41: Pos. ⑤: Akuter Feuchteschaden und Fäulnis im Balkenkopf

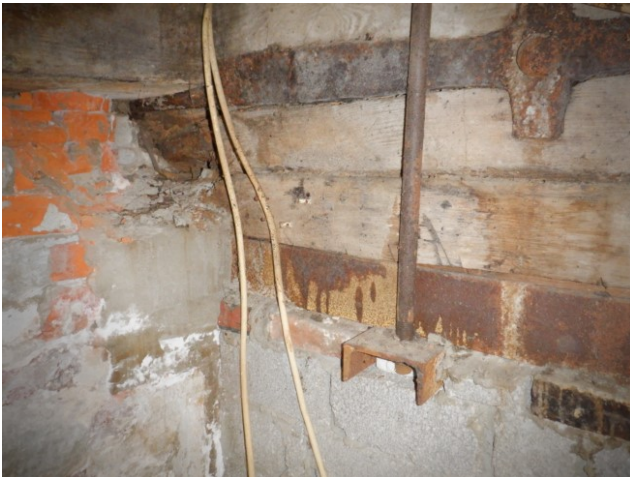
⑥, ⑦: Auf der Nordseite waren die Unterzüge dagegen mittels Stahl-Schuhen offenbar Jahrzehnte später saniert worden, Während ⑥ (Bild 42) auf einer (mit-tragenden ?) Wand aufliegt, hängt ⑦ frei (Bild 43). Die statische Wirkung der Schuhe ist fraglich und sollte geprüft werden. Verformungen waren nicht erkennbar.

⑥ und ⑦: Bilder 42 und 43: Der Unterzug liegt auf einem Schuh aus Winkelprofilen auf. Das Holz im Wandkontakt ist zerstört. Oben ist jeweils der Wandanker sichtbar

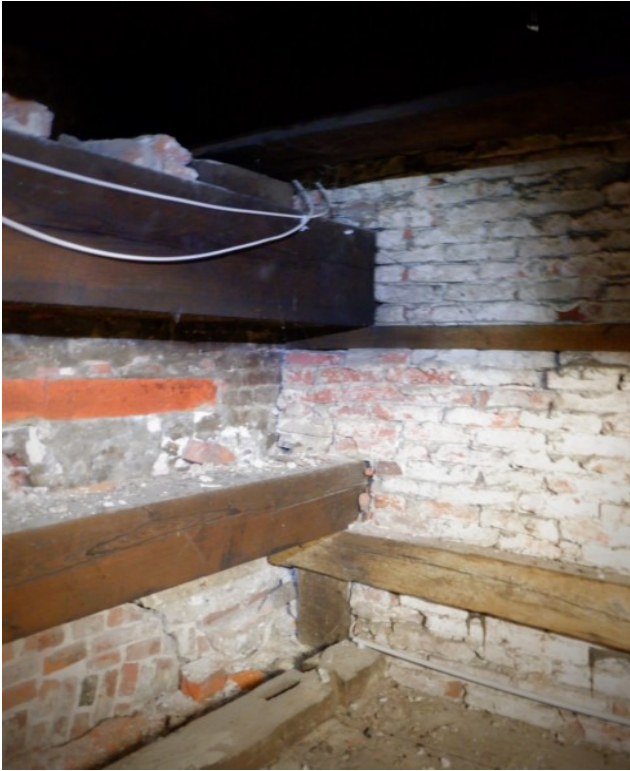
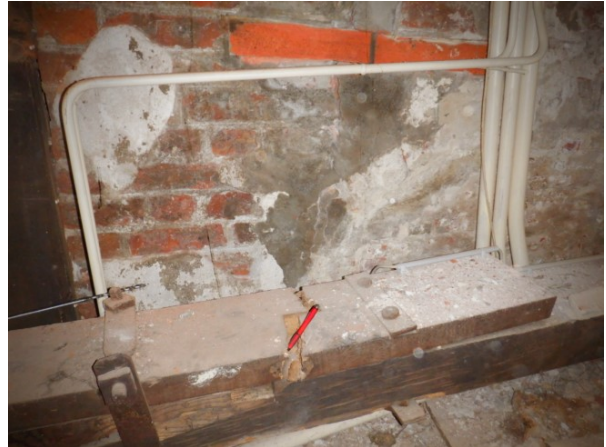
Bilder 44 und 45: weitere Balken dienen offenbar als Zugstangen.

In Pos. ⑧ war dieser Balken gerissen, eine aufgebolzte Bohle war ebenfalls bereits gerissen (oben). Im Mauerwerk befanden sich offenbar mehrere Stahlanker (orange).

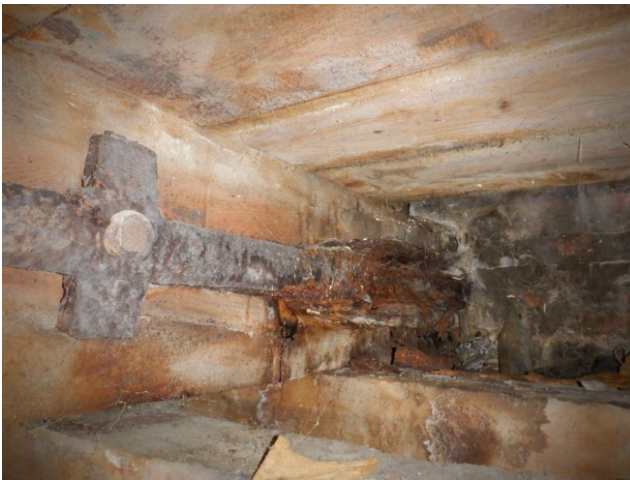
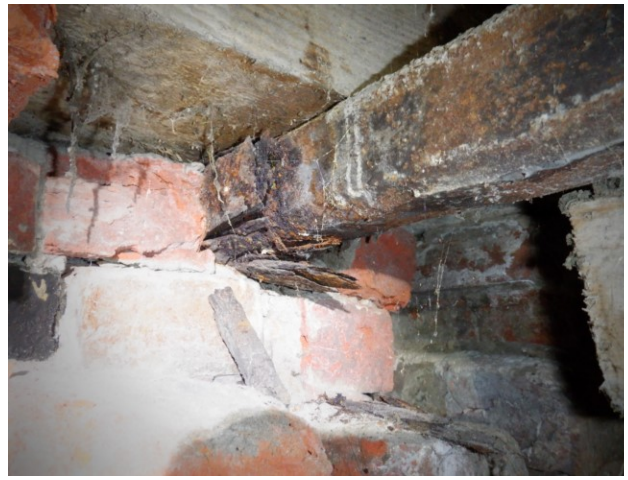
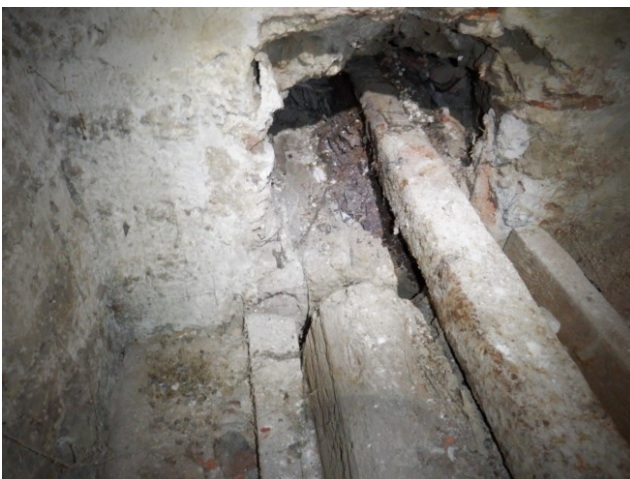
Während die Holz-Bauteile damit kaum aktuelle Schäden zeigten, waren die Stahllanker im Mauerwerk stark korrodiert (Bilder 46 bis 48), so daß dort die eigentlichen Probleme erwartet werden.

Bilder 46-48: Starke Korrosion an den Mauerankern

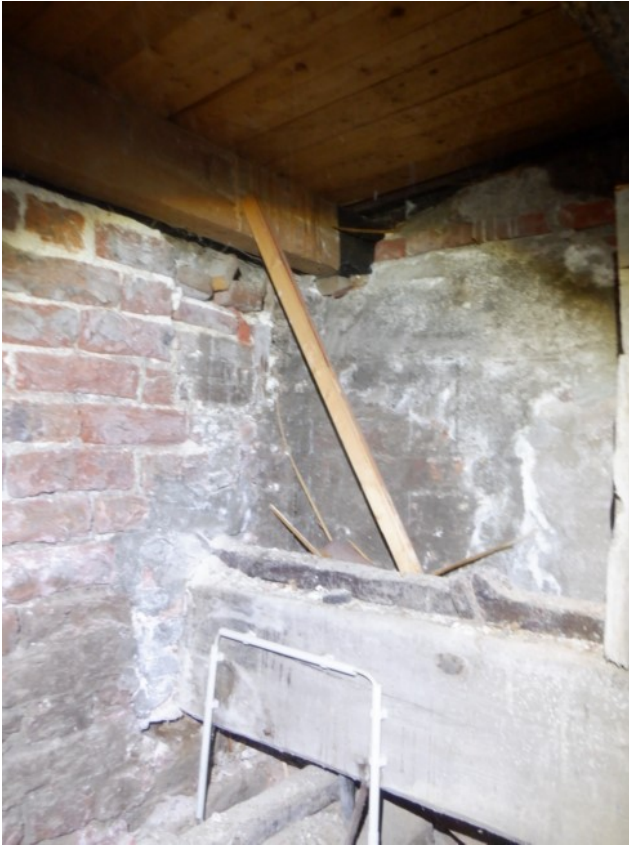
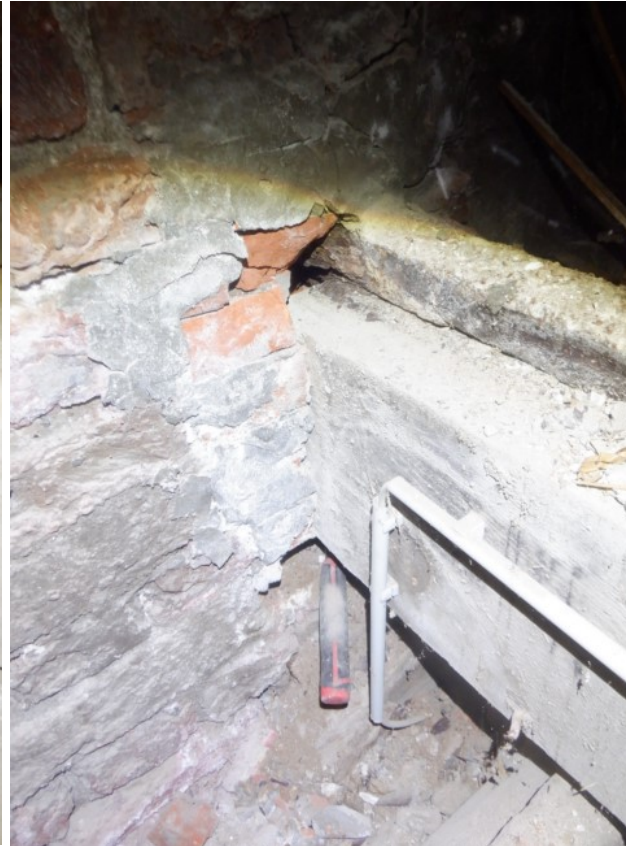
Bilder 53 und 54: Ein Balken war ausgewechselt worden. Er liegt offenbar nicht auf dem Mauerwerk auf (Hammer!)

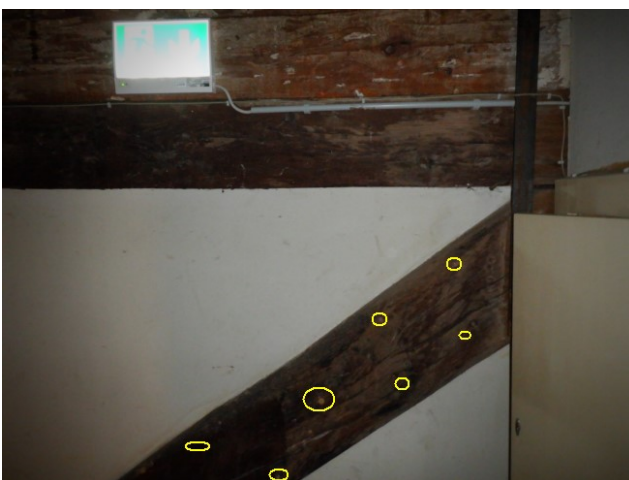
Bild 63 Bohrlochtränkung an Eichenbalken am Ausgang zur Ebene 8.

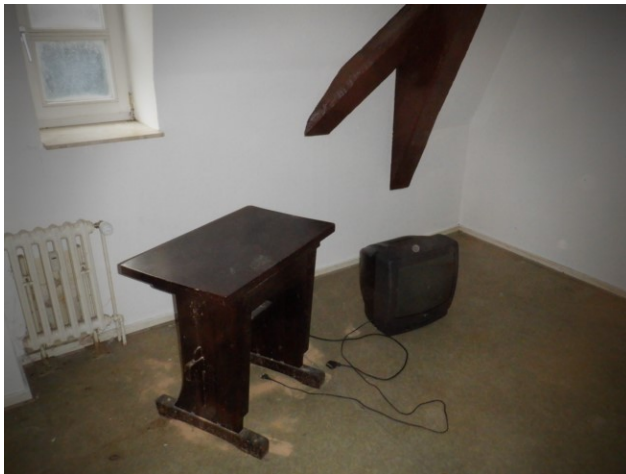
Ein Aktiver Befall durch Gewöhnliche Nagekäfer („Holzwurm“, *Anobium pubctatum*) war in einem Schreibtisch im Katastrophenschutzzentrum vorhanden (Bild 64).

Bild 65: aktiver Holzwurmbefall

➔ schnellstmögliche Entsorgung
