Untersuchungsbericht 05-10183-22

Prüfgegenstand Putze und Mörtel

Objekt Leuchtturm Neuwerk

**Inhalt des
Auftrags** Vergleichende mikroskopische Charakterisierung
(Bindemittel, Zuschläge, Charakteristika, Zustand)

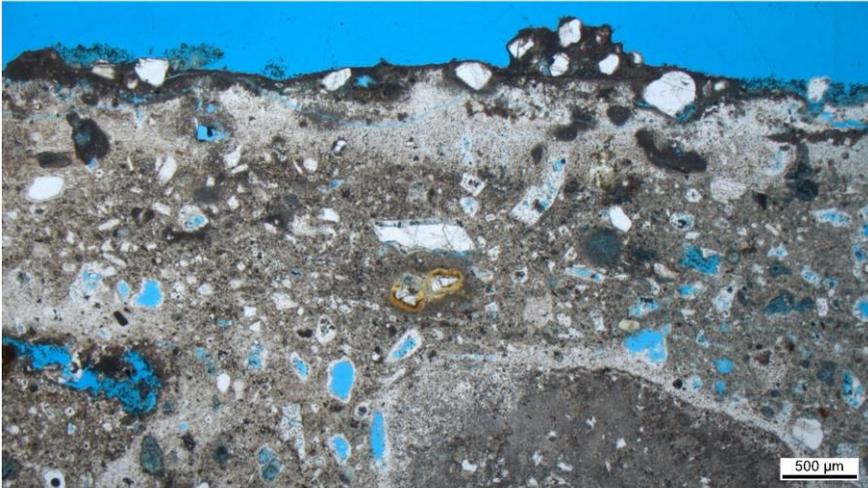
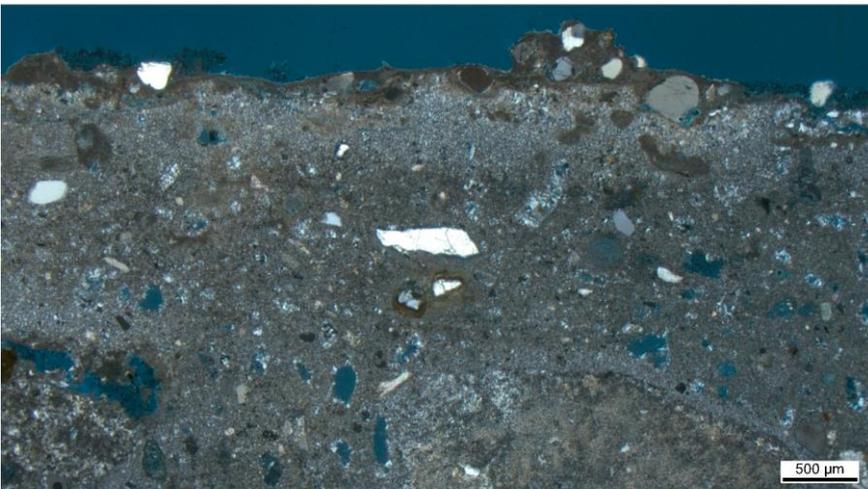
Abb. 1:

Gefüge des Gips-Kalk-Putzes mit Resten einer Kalkschlämme an der Oberfläche

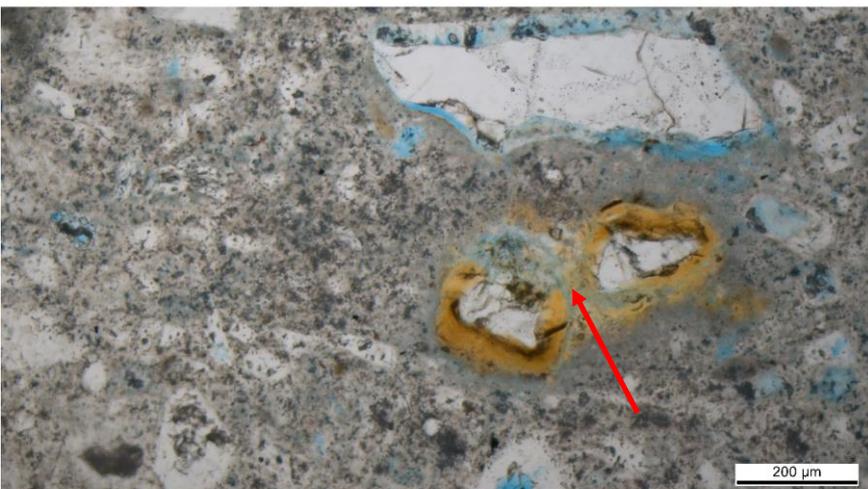
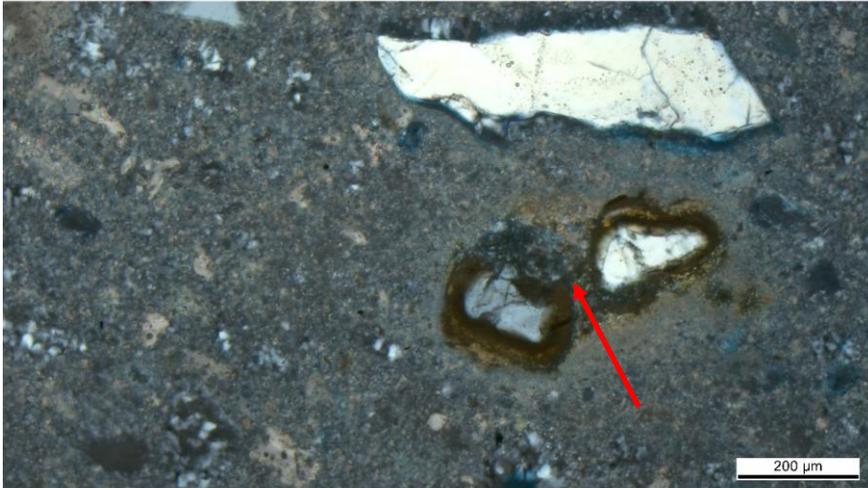
Abb. 3:

1. Detail aus Abb. 1:
Längliches, silikatisches Mineralkorn (oben) und Schlackekorn (Pfeil) in Gips-Kalk-BM-Matrix

Längliches, silikatisches Mineralkorn (oben) und Schlackekorn (Pfeil) in Gips-Kalk-BM-Matrix

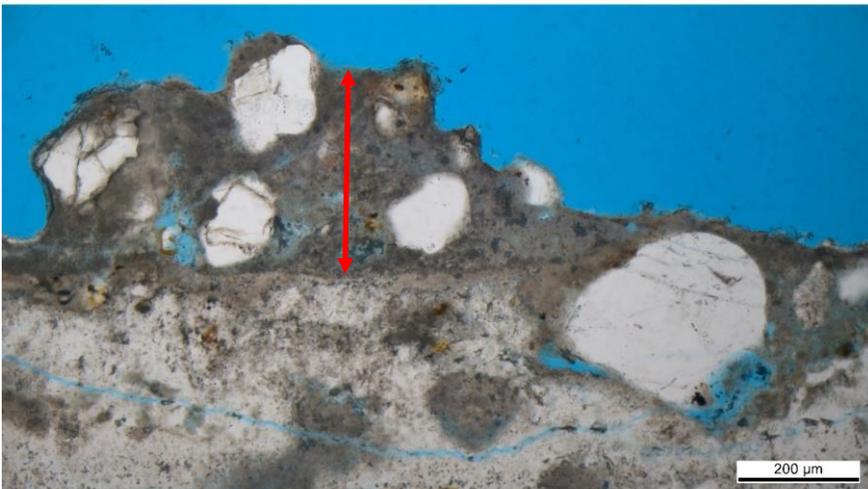
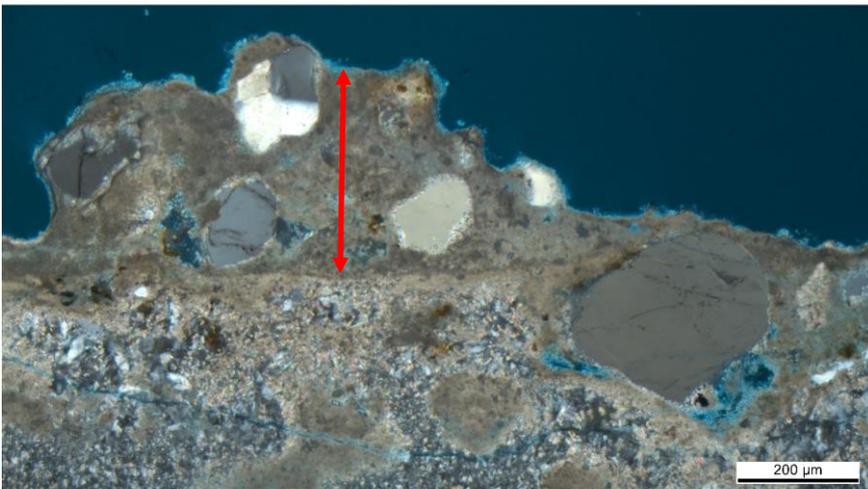
Abb. 5:

2. Detail aus Abb. 1: Kalkschlämme an der Putzoberfläche

Kalkschlämme an der Putzoberfläche

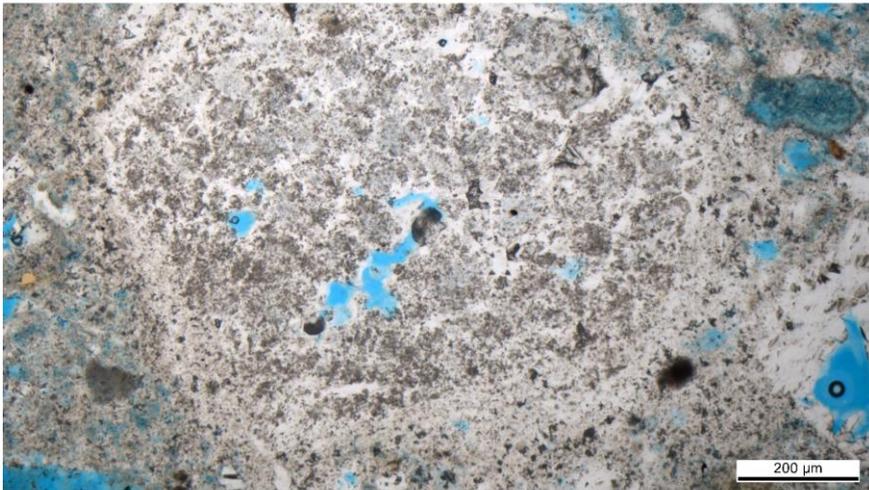
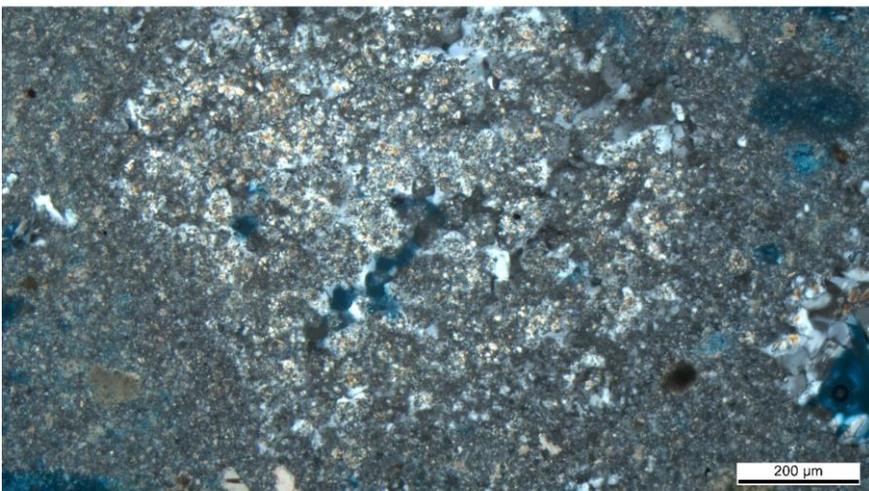
Abb. 7:

Brenngutkorn in Gips-Kalk-BM-Matrix

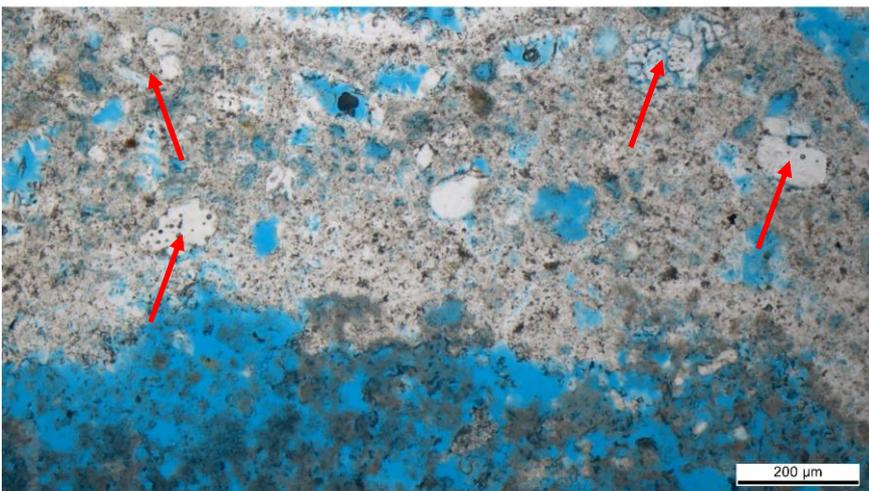
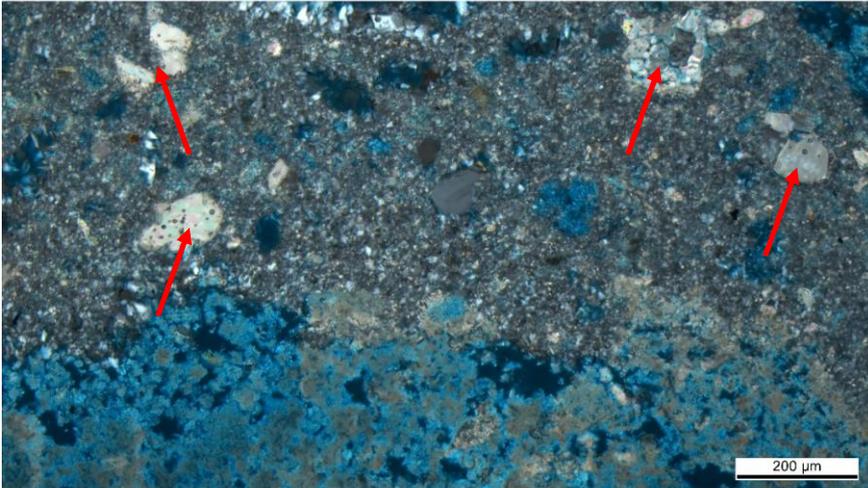
Abb. 9:

Kalkspatz (unten), angrenzend an Gips-Kalk-BM-Matrix mit Muschelbruchstücken

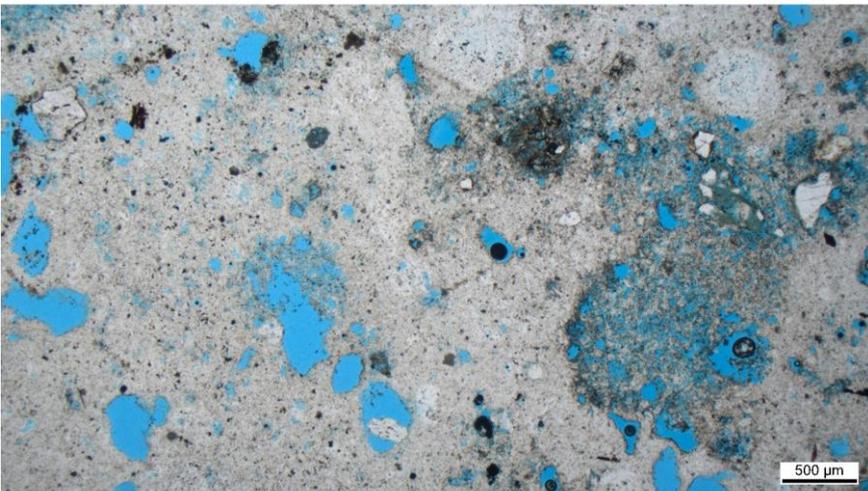
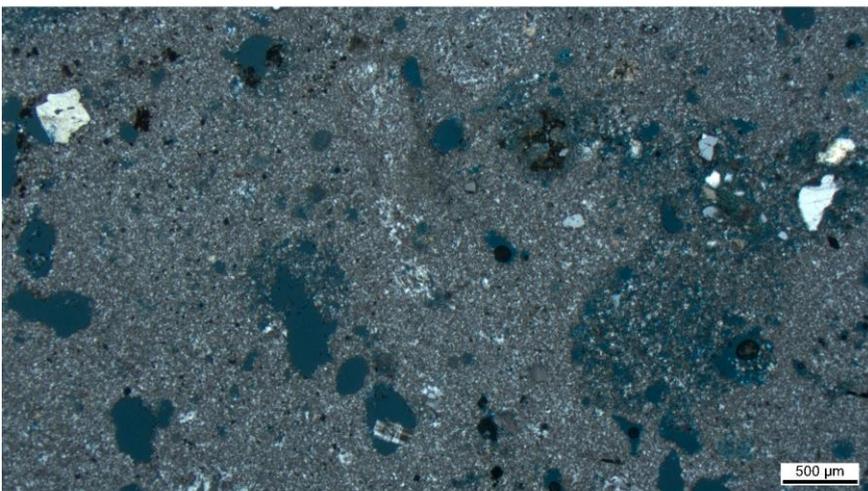
Abb. 11:

Gefüge des Hochbrandgips-Mörtels mit Brenngutkörnern und vereinzelt silikatischen Mineralkörnern

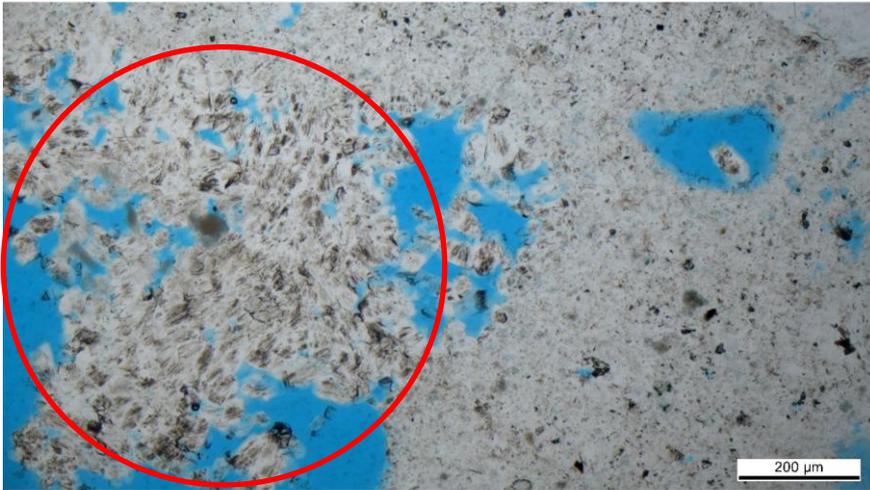
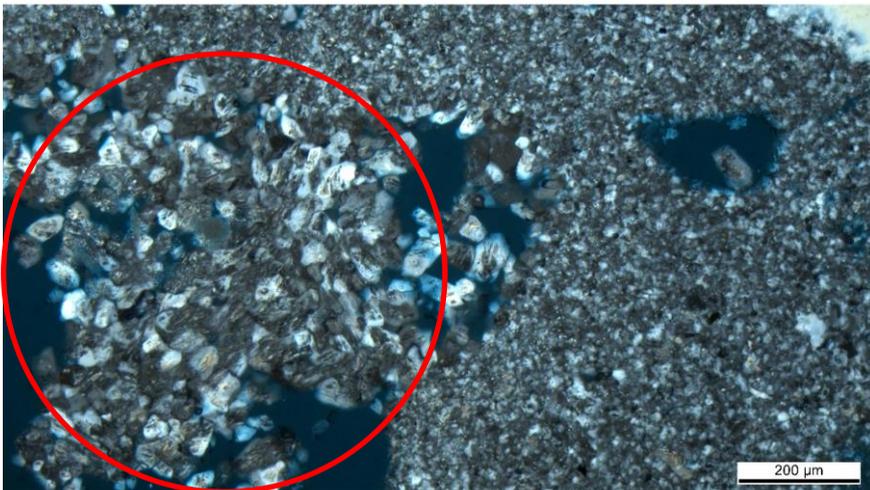
Abb. 13:

Brenngutkorn mit
Hochtemperaturanhydrit in
Dihydratmatrix

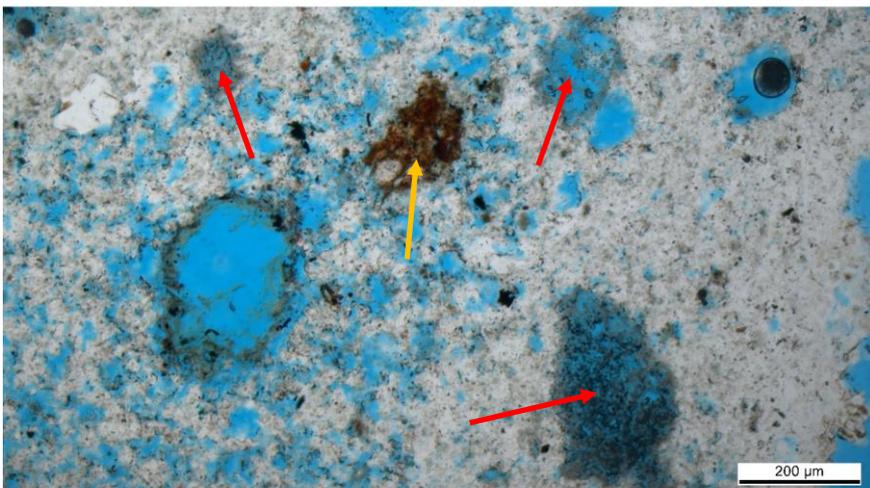
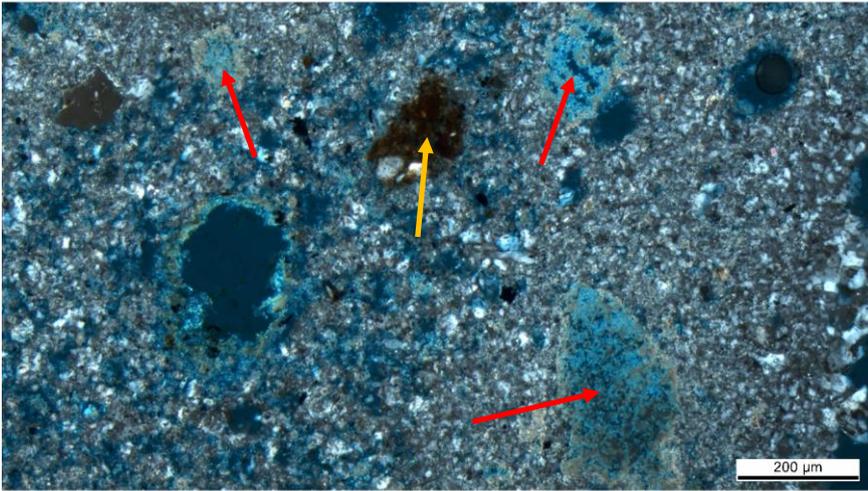
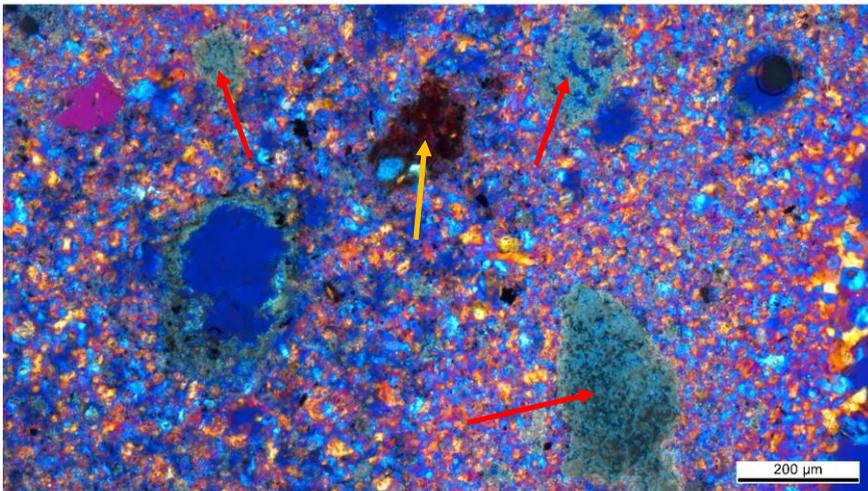
Abb. 15:

Kalkaggregate (vermutlich primär
aus dem Gips, rote Pfeile) und
Ziegelpartikel (gelber Pfeil) in
Dihydratmatrix

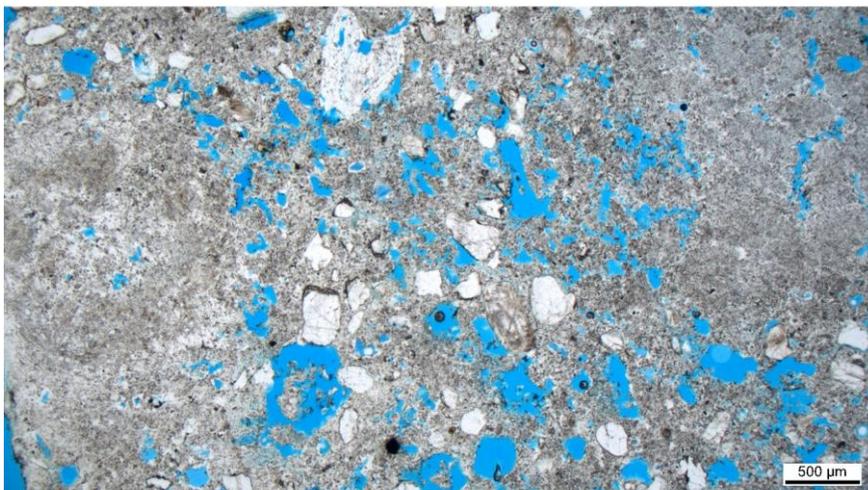
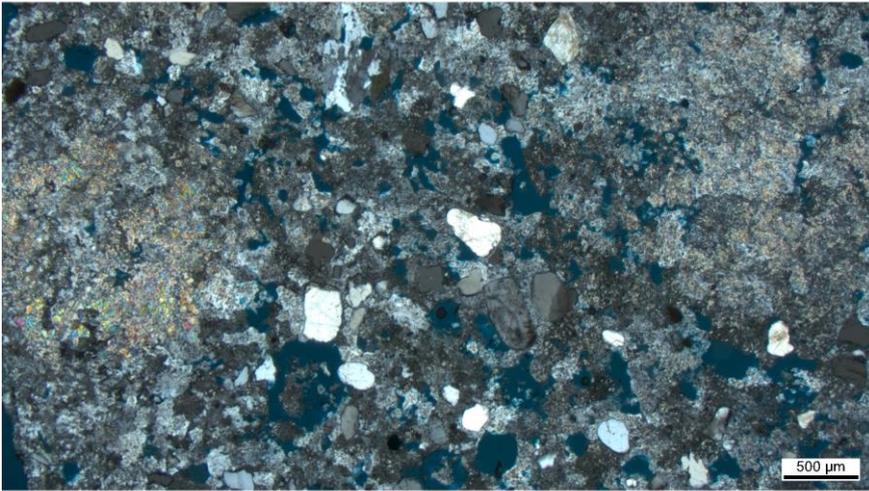
Abb. 18:

Gefüge des Gipsmörtels mit Brenngutkörnern und silikatischen Mineralkörnern. Übersicht

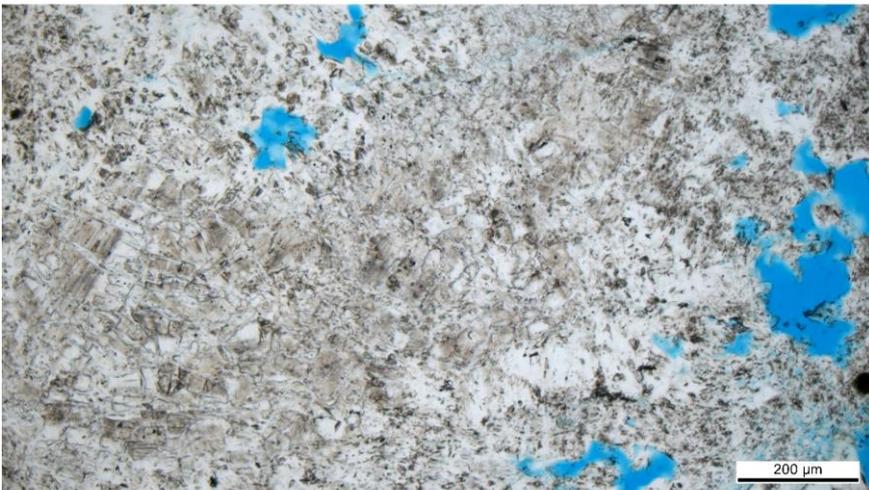
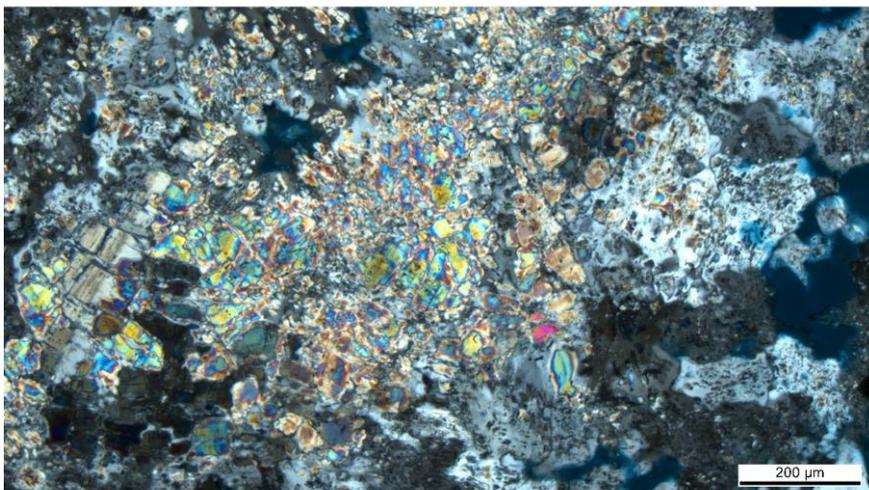
Abb. 20:

1. Detail aus Abb. 18:
Brenngutkorn mit thermisch geschädigtem primärem Anhydrit. Dihydratsäume aus der Hydratation des Anhydrits infolge starker Wassereinwirkung

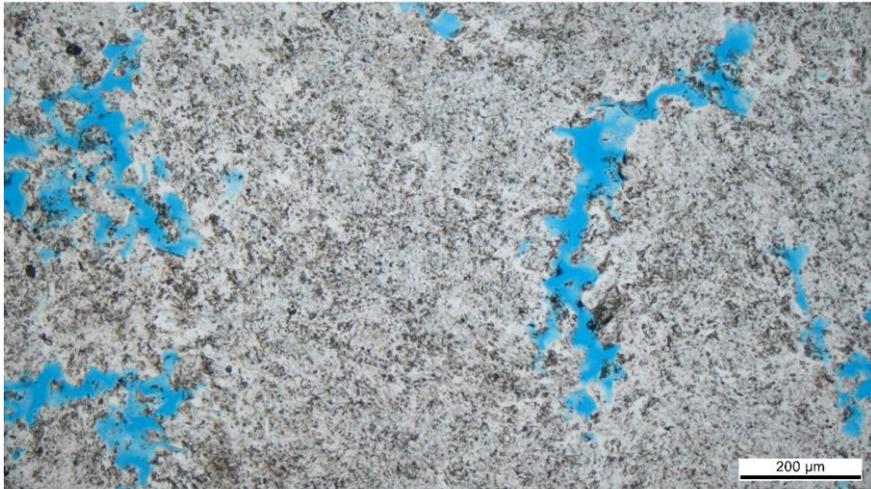
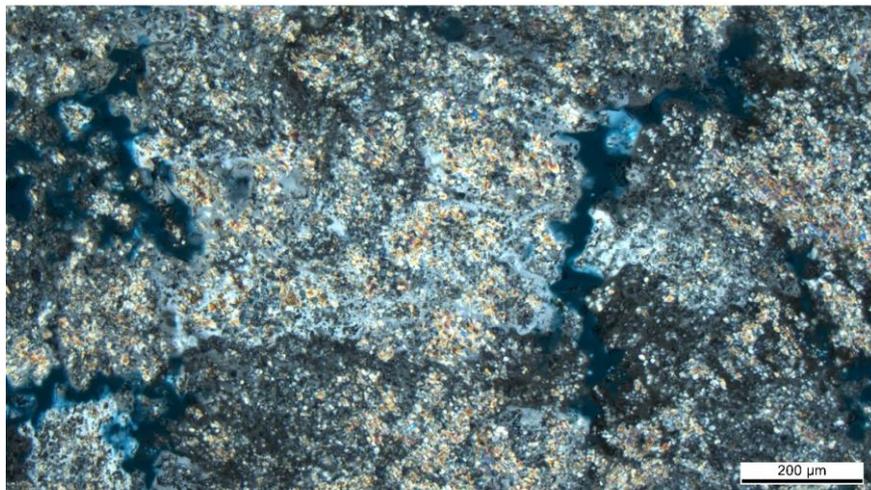
Abb. 22:

2. Detail aus Abb. 18:
Brenngutkorn mit thermisch geschädigtem primärem Anhydrit. Dihydratsäume aus der Hydratation des Anhydrits infolge starker Wassereinwirkung

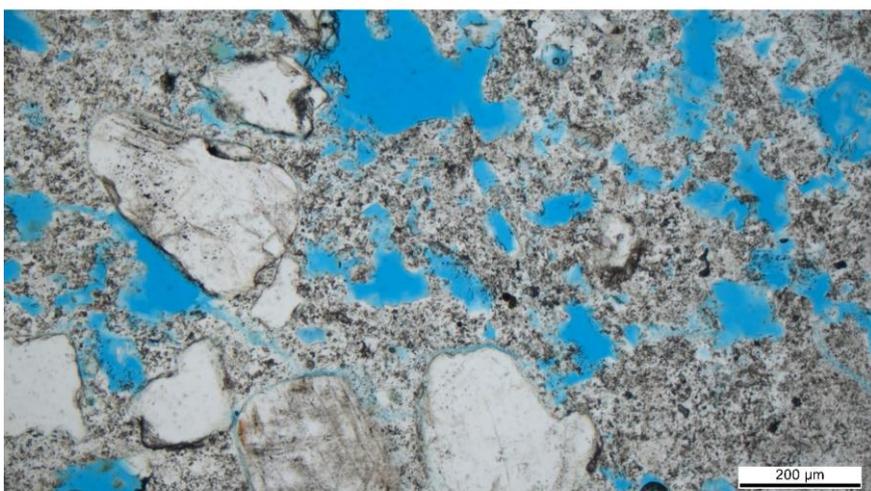
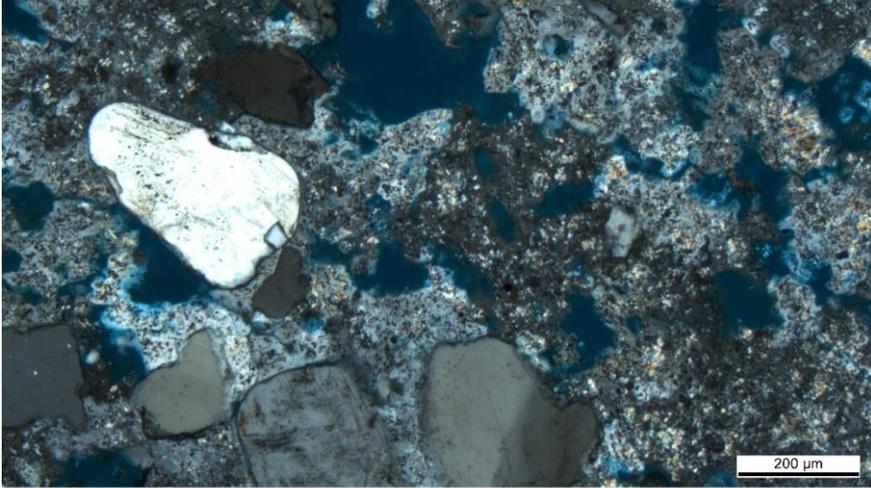
Abb. 24:

3. Detail aus Abb. 18:
Silikatische Mineralkörner in Dihydratmatrix. Dihydratsäume aus der Hydratation des Anhydrits infolge starker Wassereinwirkung

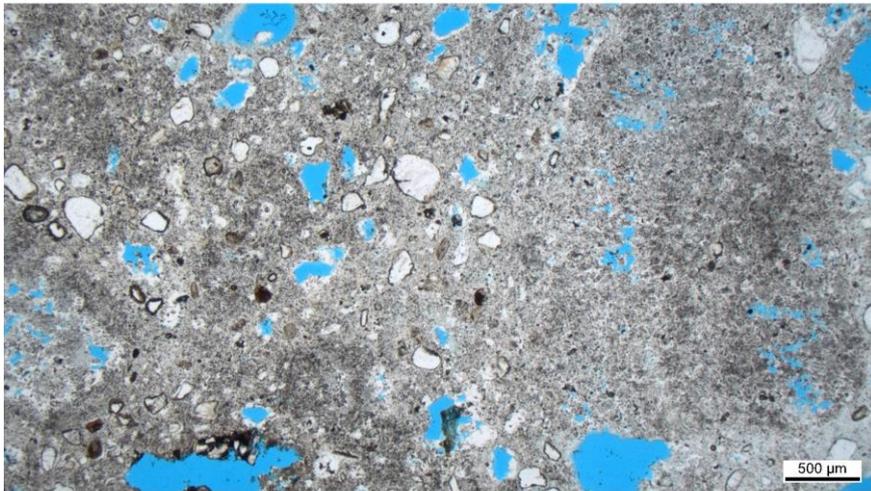
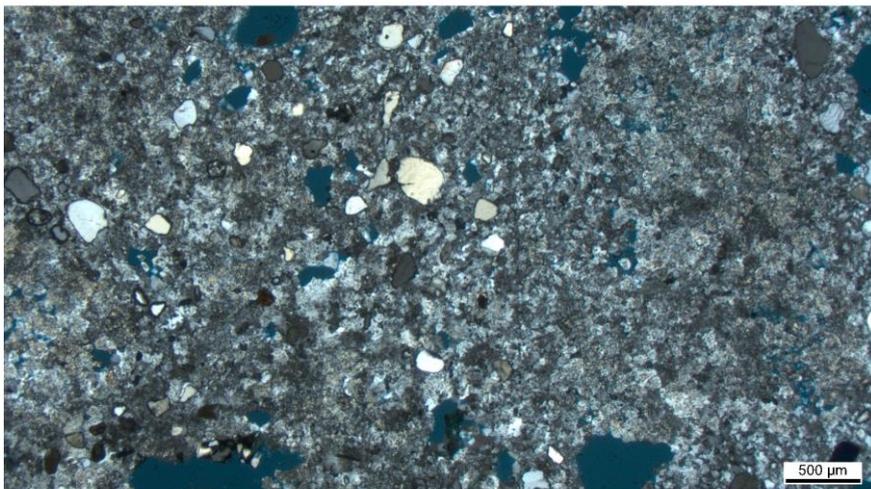
Abb. 26:

Gefüge des Gipsmörtels mit Brenngutkörnern und silikatischen Mineralkörnern. Übersicht

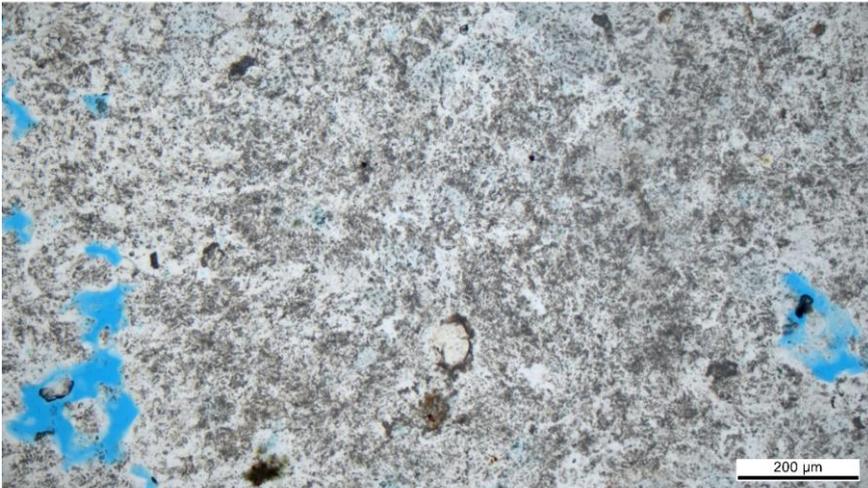
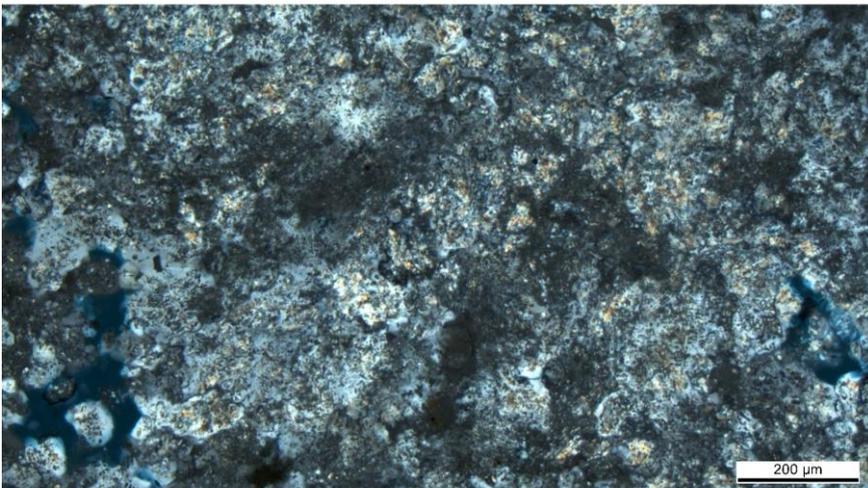
Abb. 28:

Brenngutkorn mit thermisch geschädigtem primärem Anhydrit. Dihydratsäume aus der Hydratation des Anhydrits infolge starker Wassereinwirkung

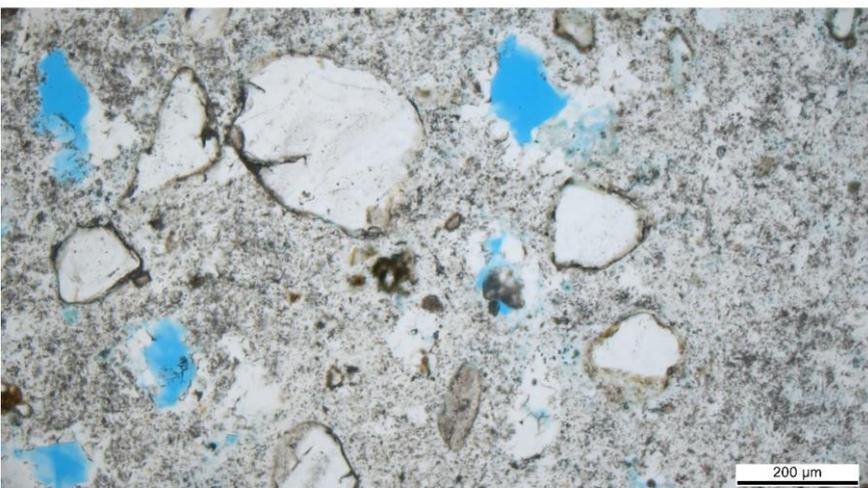
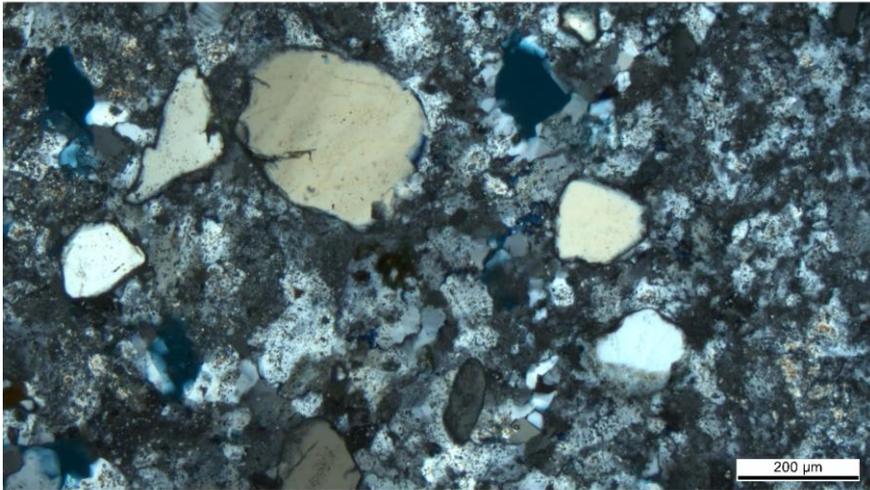
Abb. 30:

Silikatische Mineralkörner in Dihydratmatrix. Dihydratsäume aus der Hydratation des Anhydrits infolge starker Wassereinwirkung

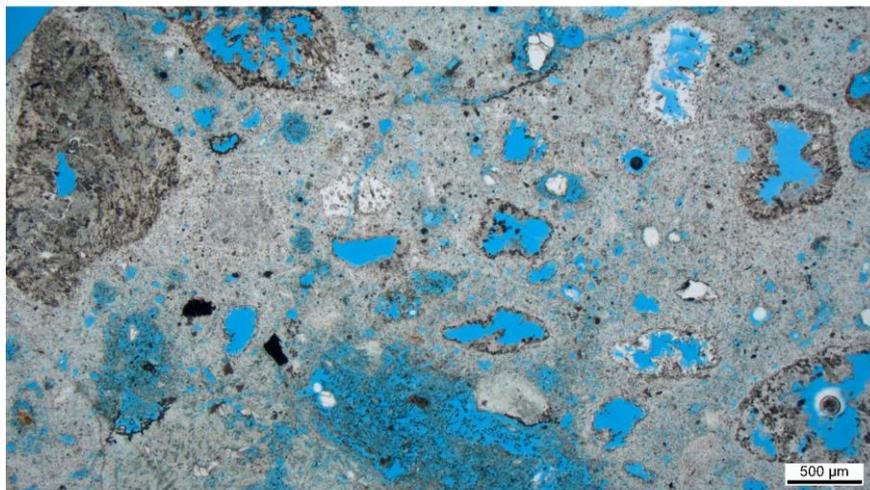
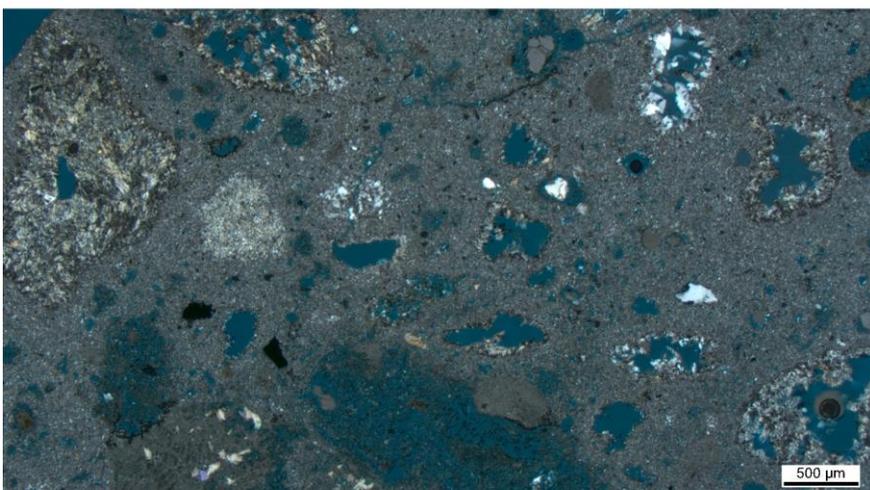
Abb. 32:

Gefüge des Hochbrandgips-Mörtels mit Brenngutkörnern und vereinzelt silikatischen Mineralkörnern

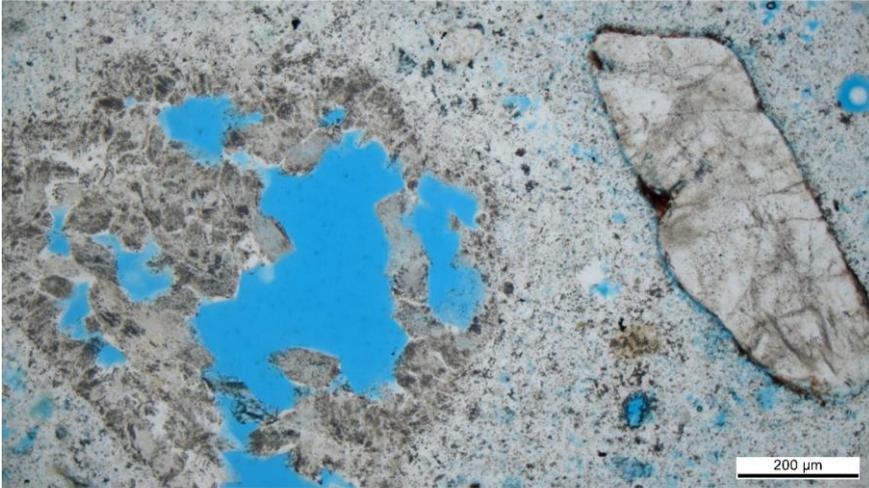
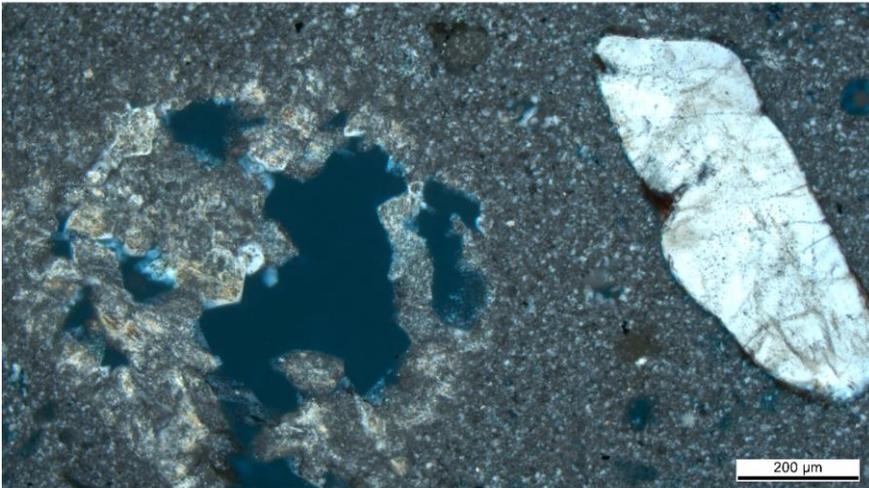
Abb. 34:

Brenngutkorn mit Hochtemperaturanhydrit in Dihydratmatrix, rechts daneben silikatisches Mineralkorn

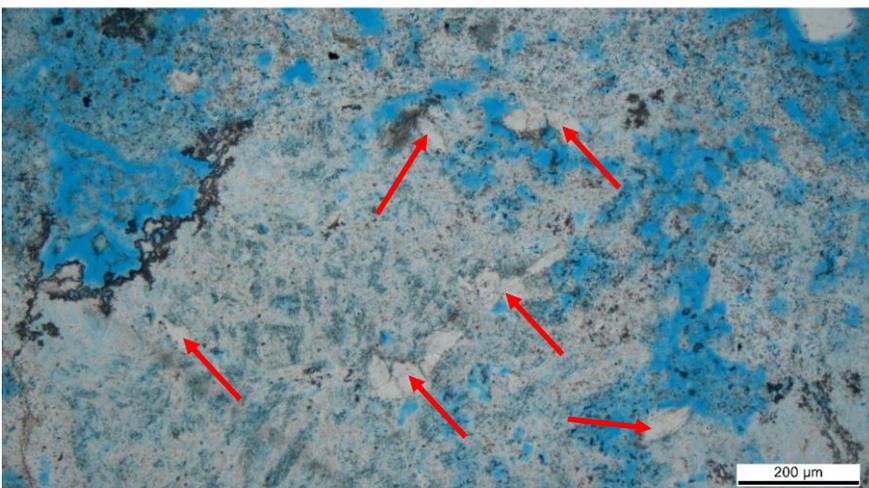
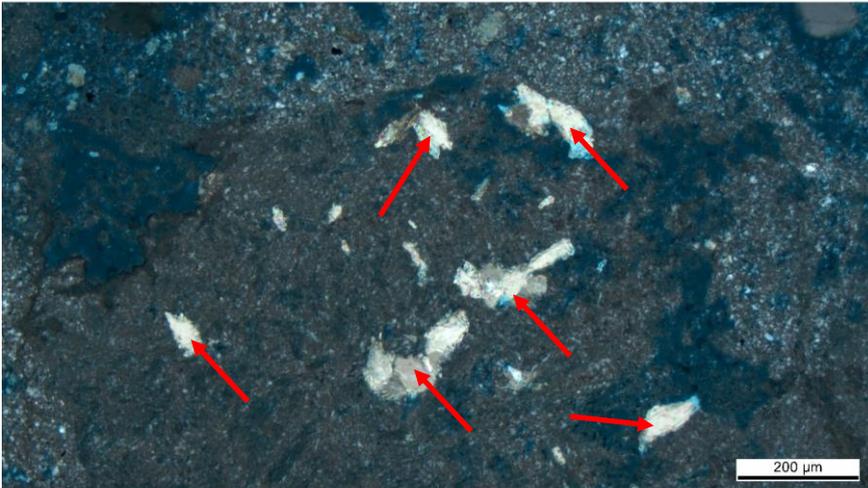
Abb. 36:

Brenngutkorn mit primärem Kalk (aus der Gipslagerstätte)

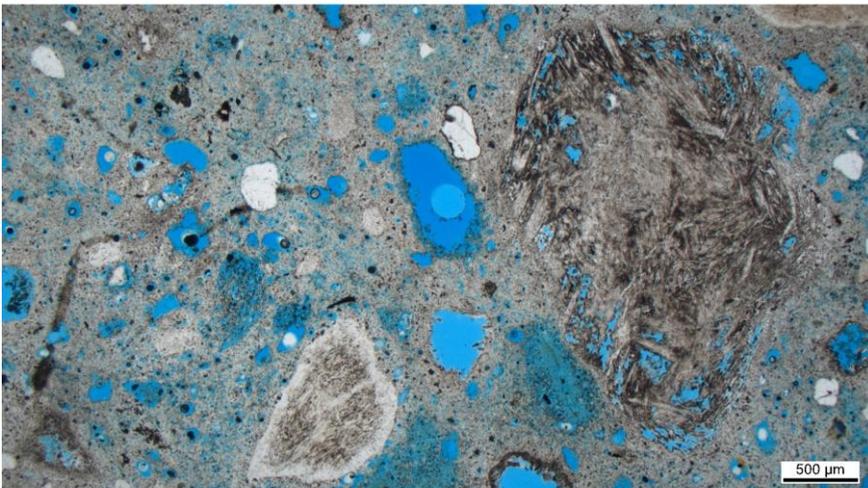
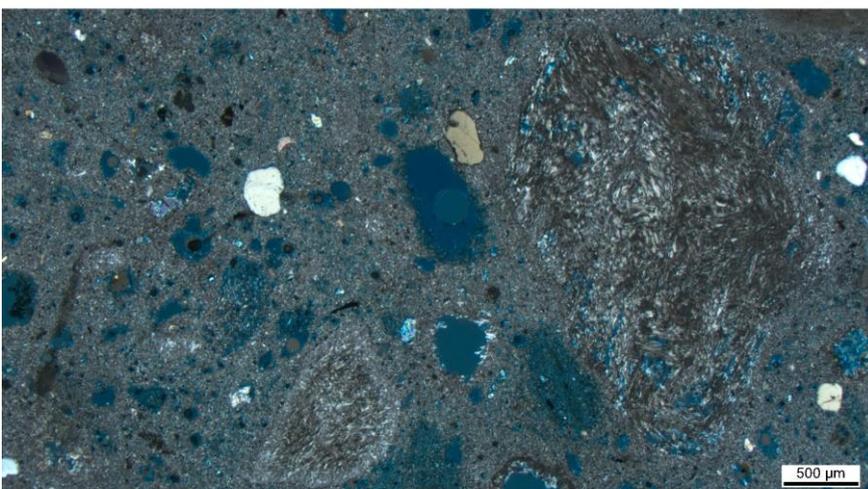
Abb. 38:

Gefüge des Hochbrandgips-Mörtels mit Brenngutkörnern und vereinzelt silikatischen Mineralkörnern

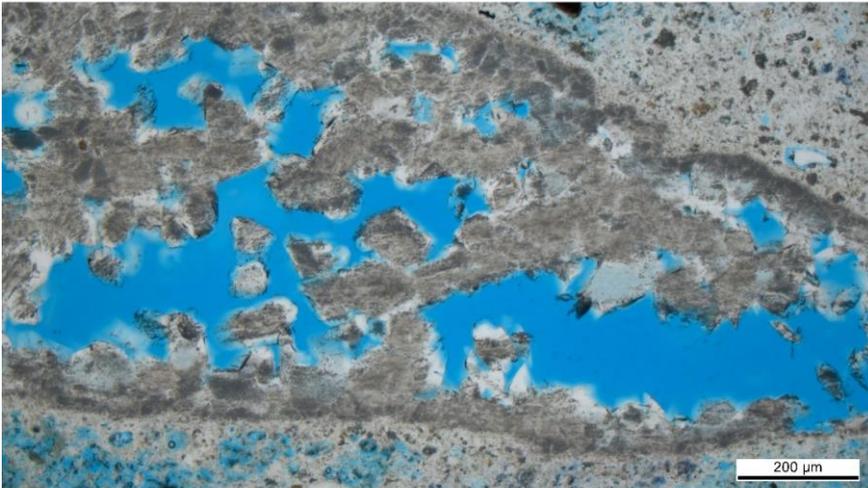
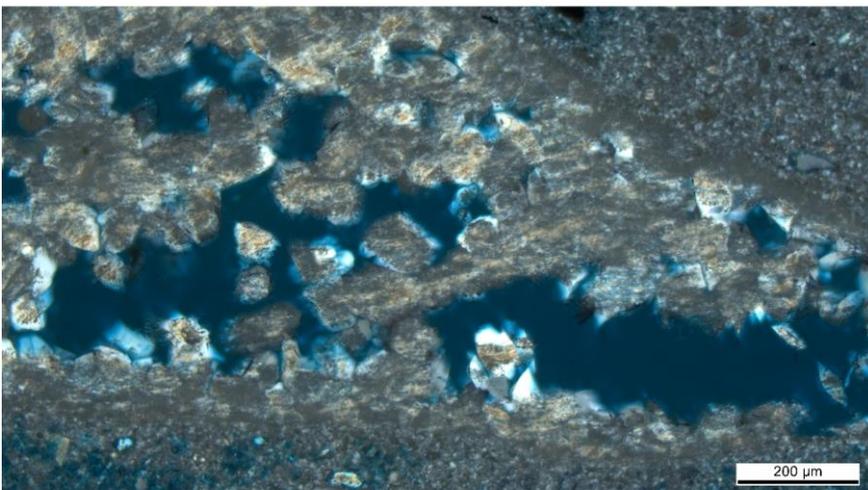
Abb. 40:

Brenngutkorn mit
Hochtemperaturanhydrit in
Dihydratmatrix

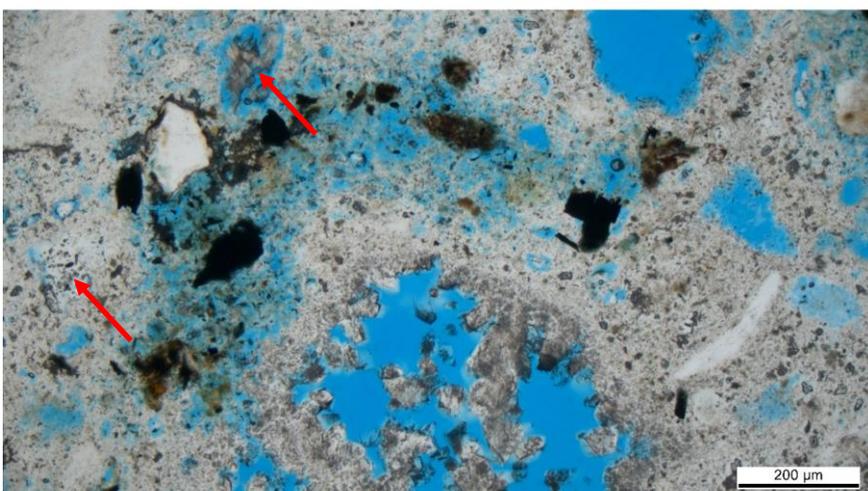
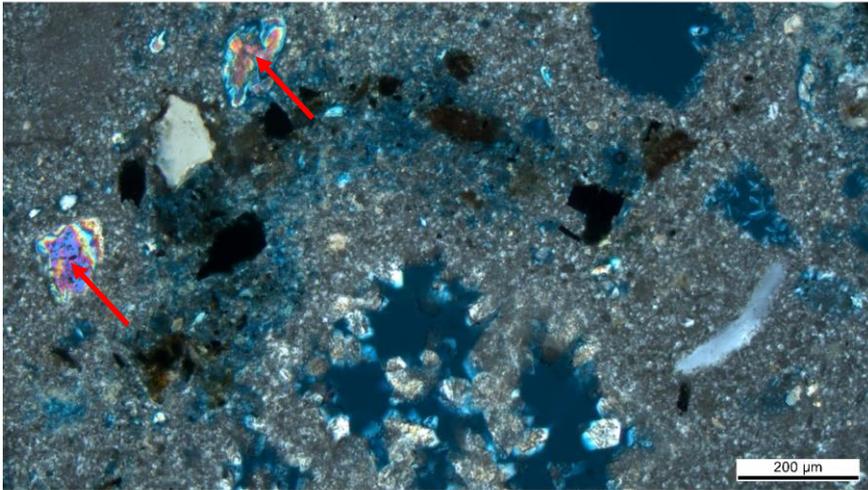
Abb. 42:

Brenngutkorn mit
Hochtemperaturanhydrit in
Dihydratmatrix, umgeben von
primärem Anhydrit (Pfeile) und
Holzkohlepartikeln

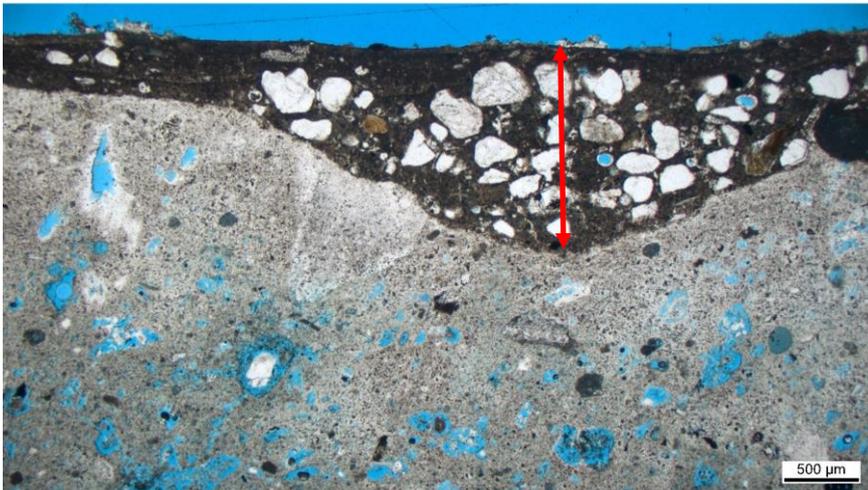
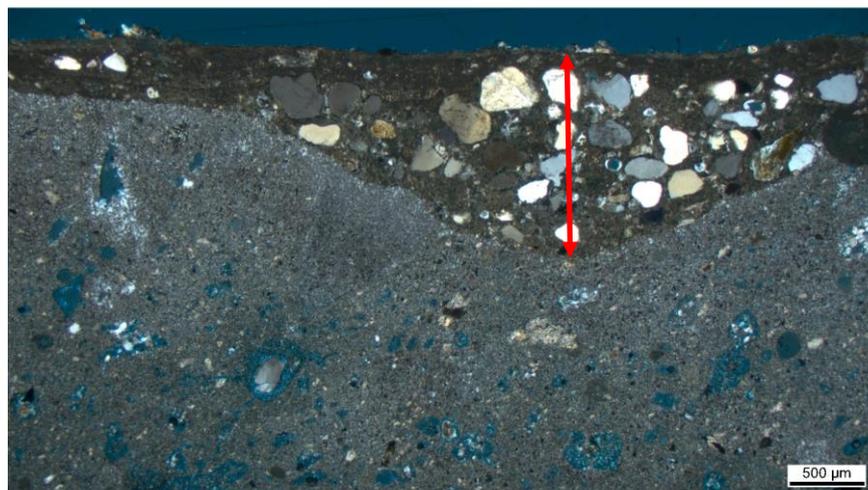
Abb. 44:

Gefüge des Gips-Kalk-Putzes mit Kalkschlämme an der Oberfläche

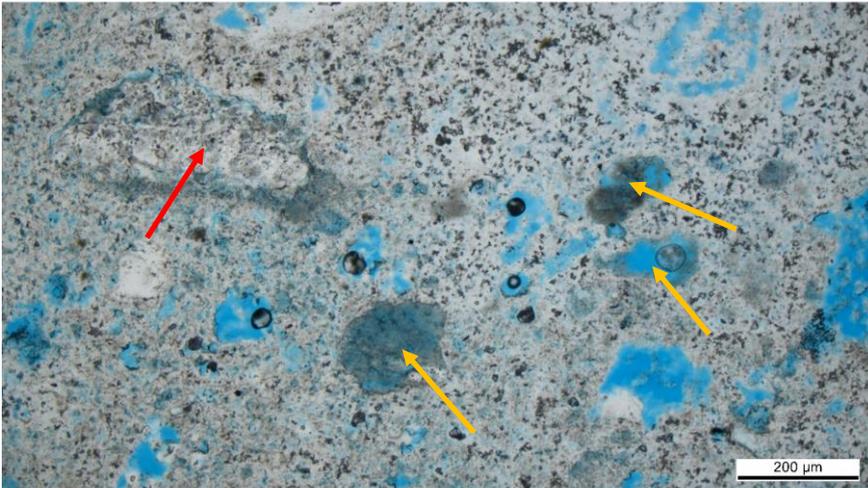
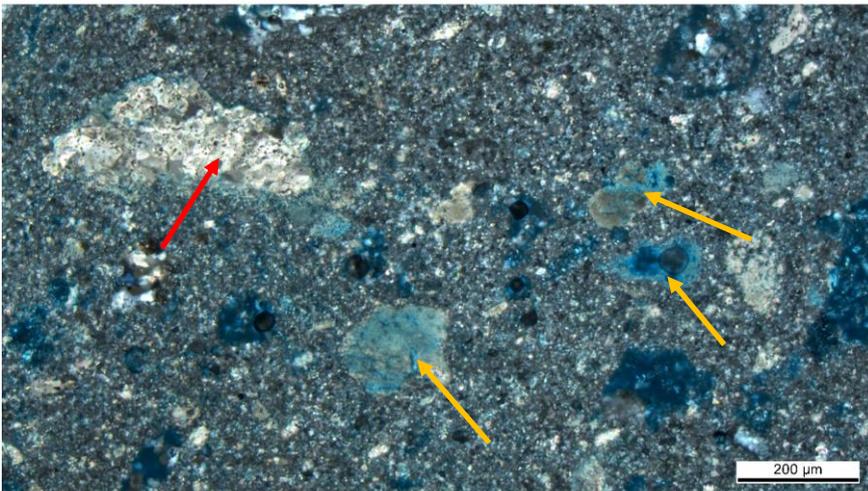
Abb. 46:

Gefüge des Gips-Kalk-Putzes mit Muschelbruchstück (roter Pfeil) und Kalkklümpchen (Kalkspatzen, gelbe Pfeile)

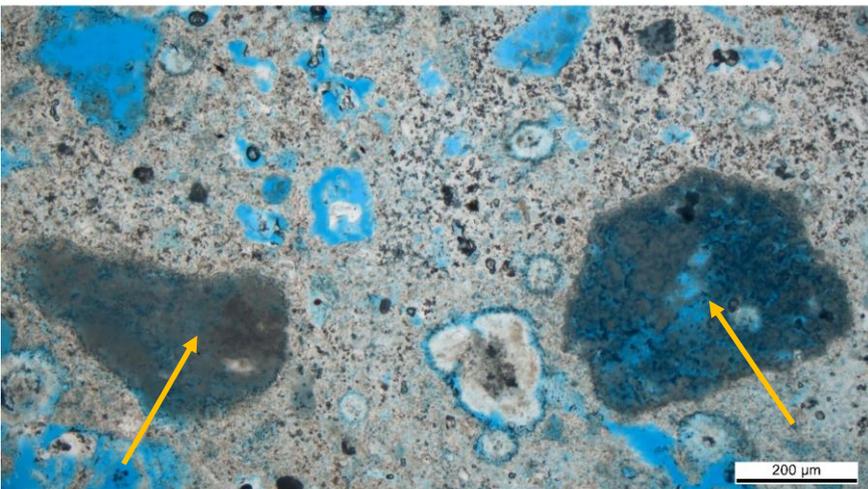
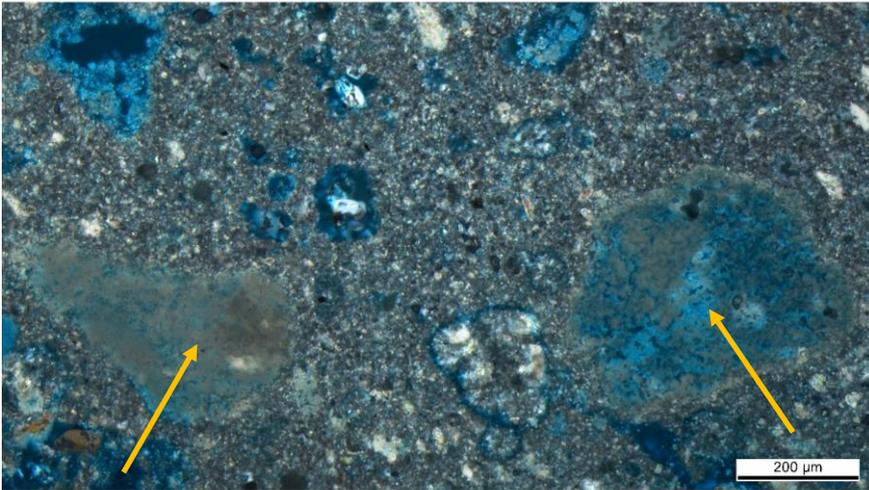
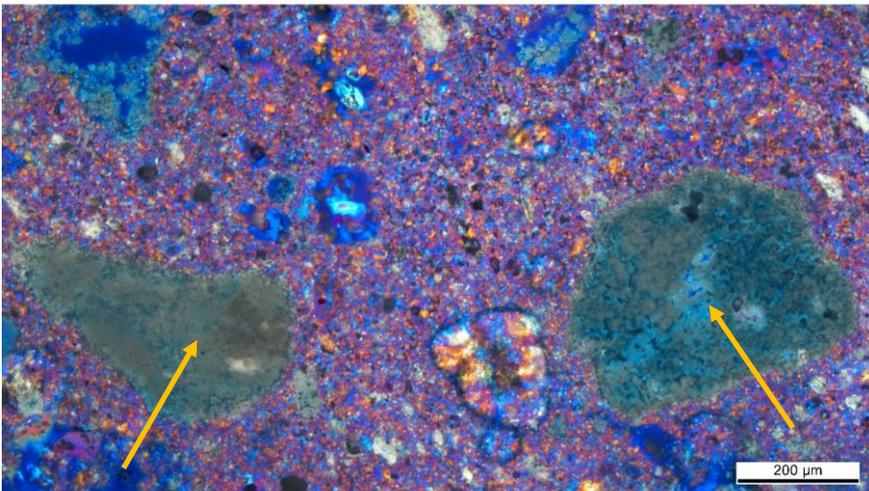
Abb. 48:

Gefüge des Gips-Kalk-Putzes mit Kalkklümpchen (Kalkspatzen, gelbe Pfeile)

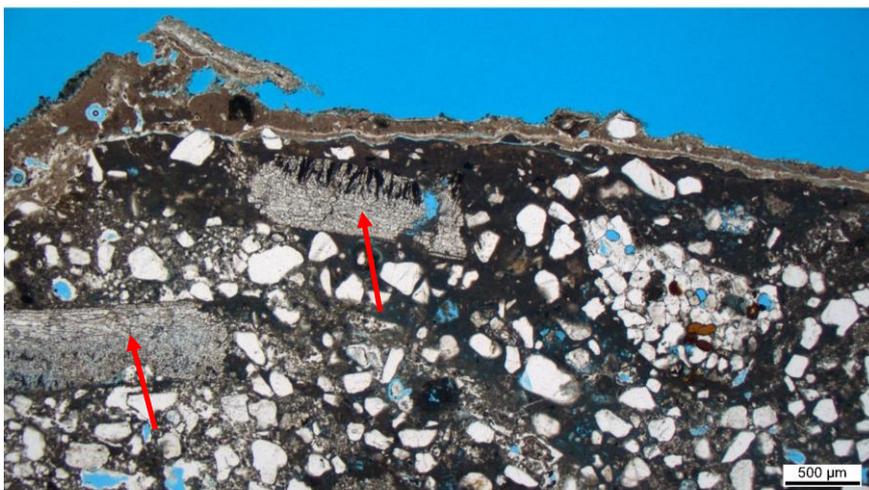
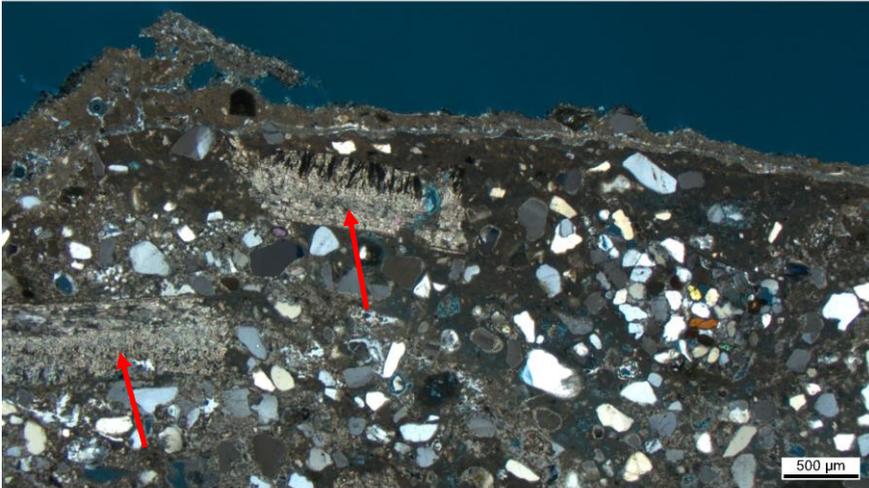
Abb. 51:

Kalkmörtel mit silikatischen Zuschlägen und größeren Muschelbruchstücken (rote Pfeile)
