Untersuchungsbericht 05-10183-22

Prüfgegenstand Putze und Mörtel

Objekt Leuchtturm Neuwerk

**Inhalt des
Auftrags** Vergleichende mikroskopische Charakterisierung
(Bindemittel, Zuschläge, Charakteristika, Zustand)

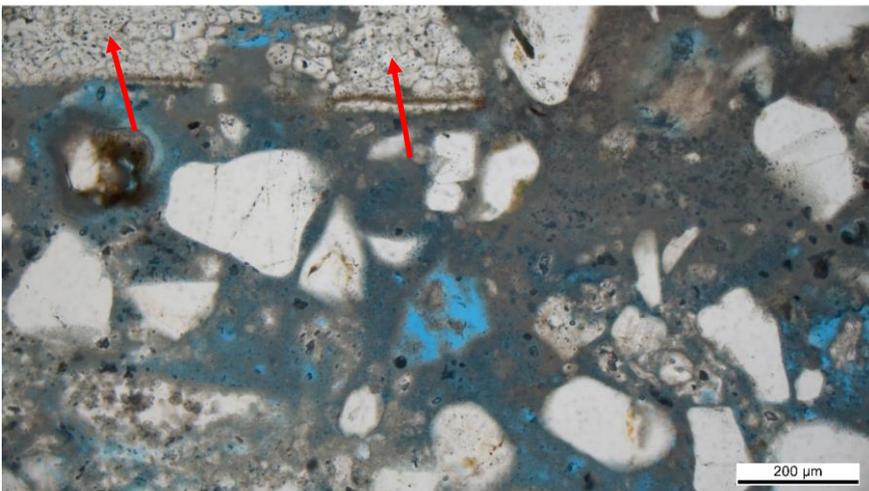
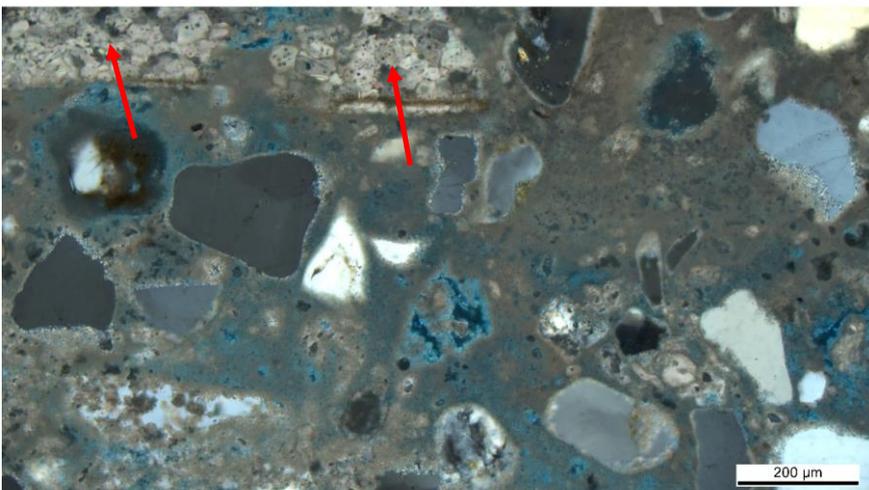
Abb. 53:

Kalkmörtel mit silikatischen Zuschlägen und Muschelbruchstücken (rote Pfeile)

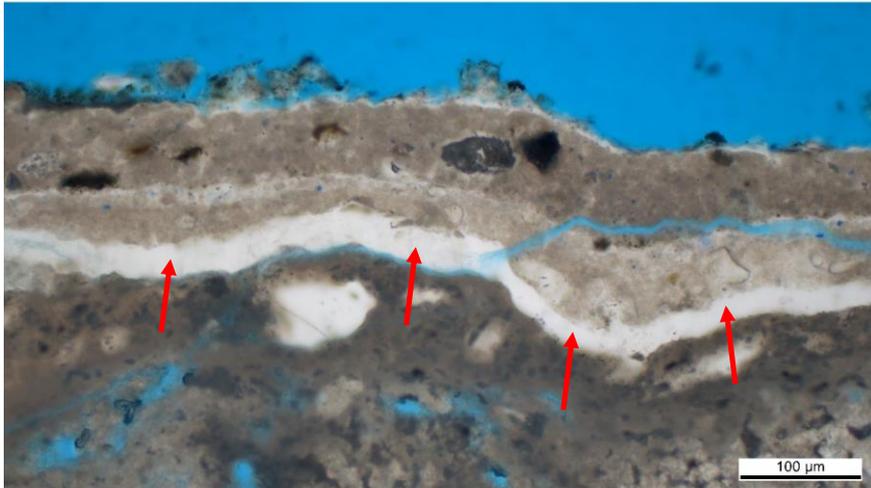
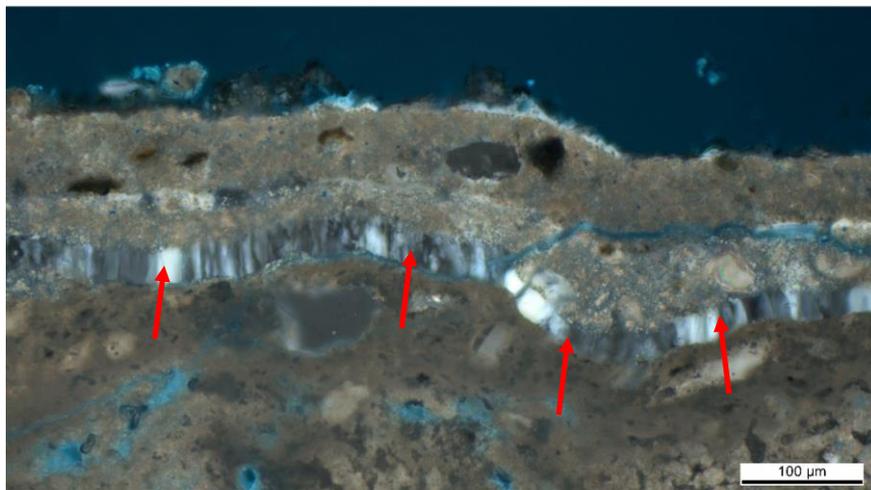
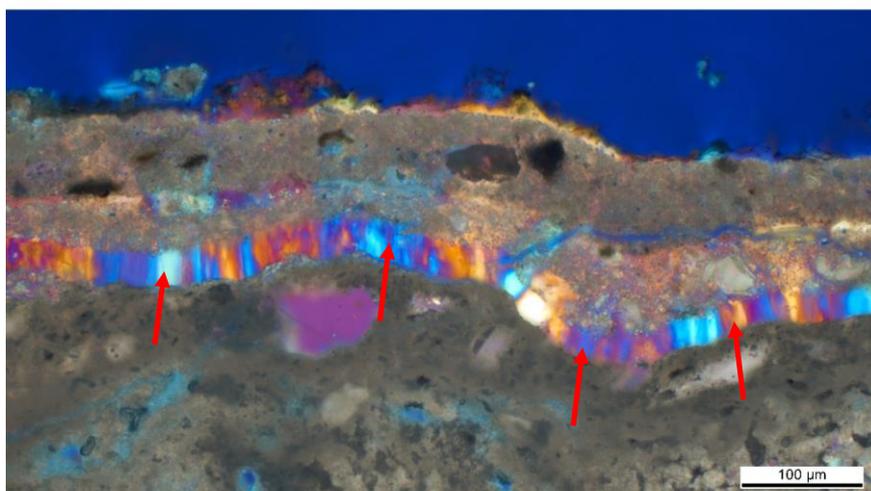
Abb. 55:

Salze im oberflächennahen Porenraum (vermutlich Gips, Pfeile)

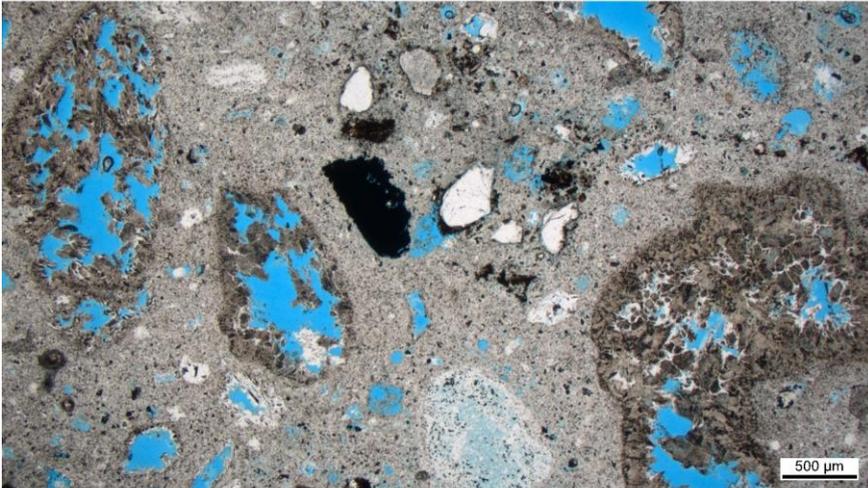
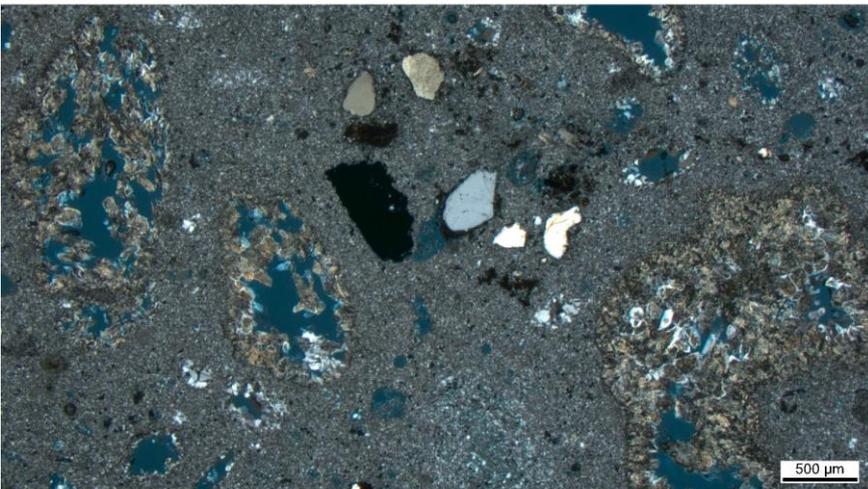
Abb. 58:

Gefüge des Hochbrandgips-Mörtels mit Brenngutkörnern, vereinzelt silikatischen Mineralkörnern und Holzkohlepartikel

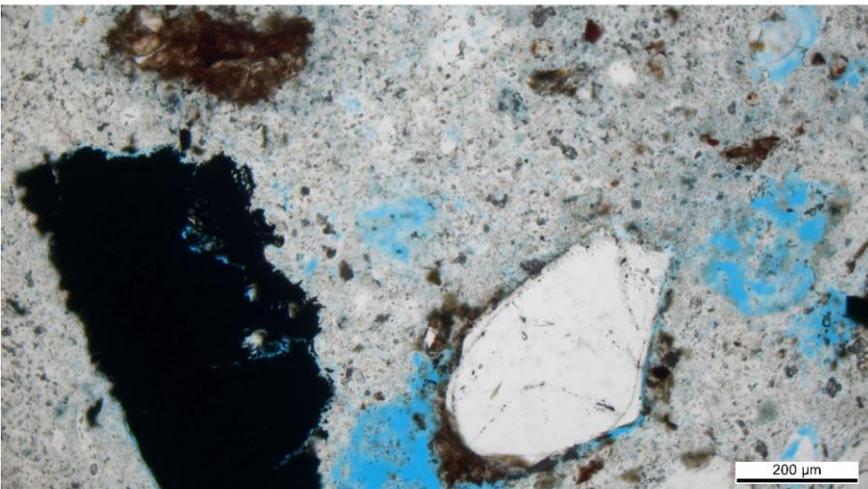
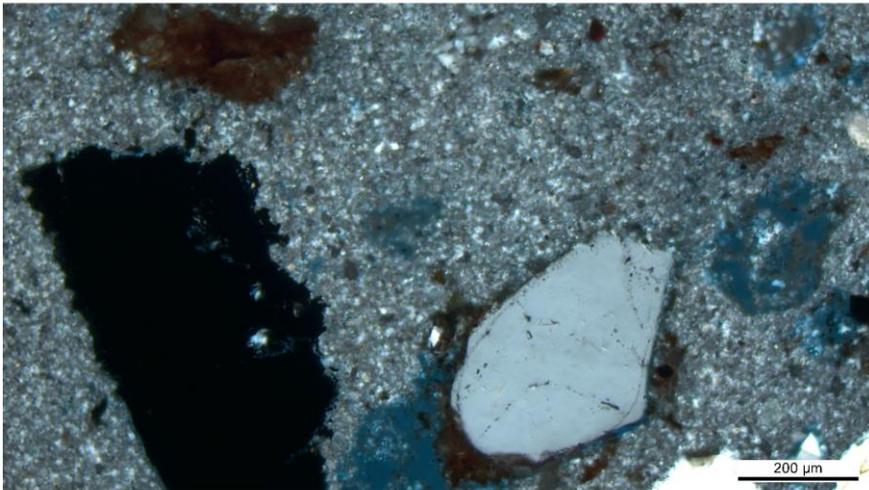
Abb. 60:

Dihydratmatrix mit Ziegel- und Holzkohlepartikeln

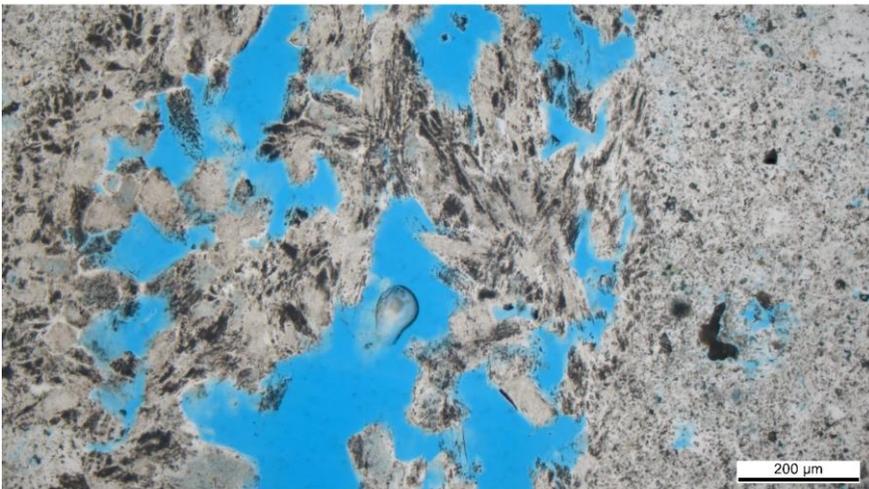
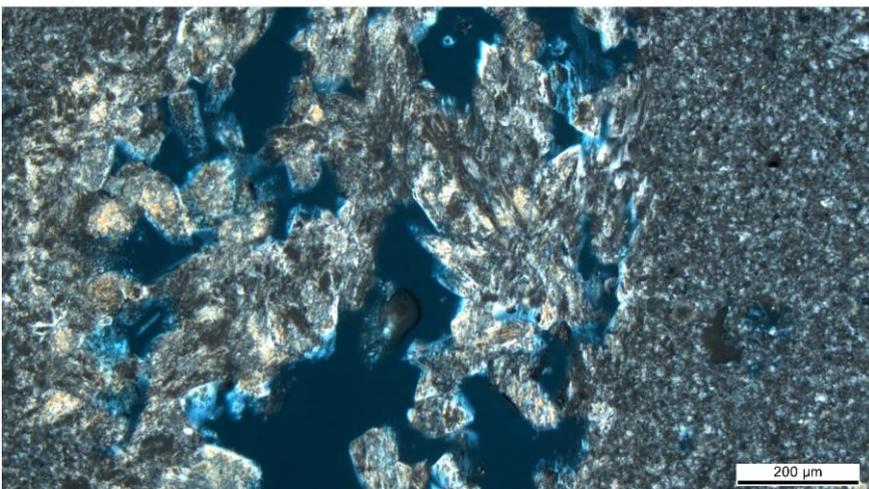
Abb. 62:

Brenngutkorn mit Hochtemperatur-anhydrit in Dihydratmatrix

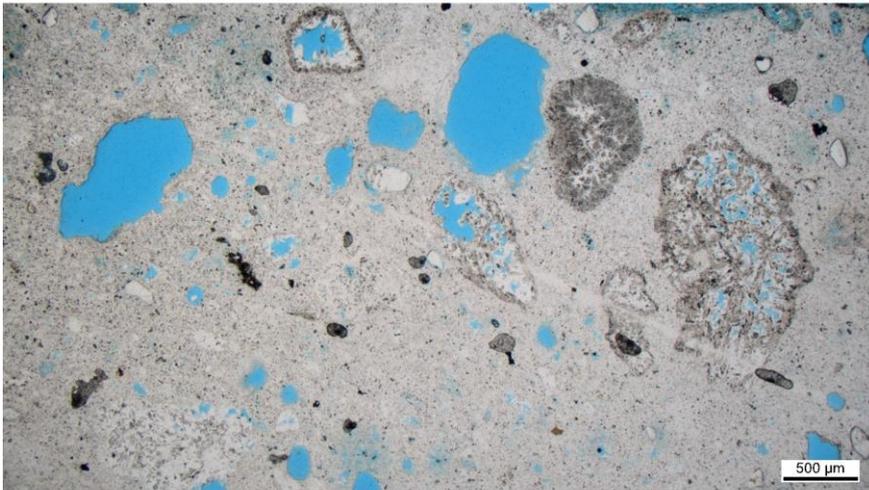
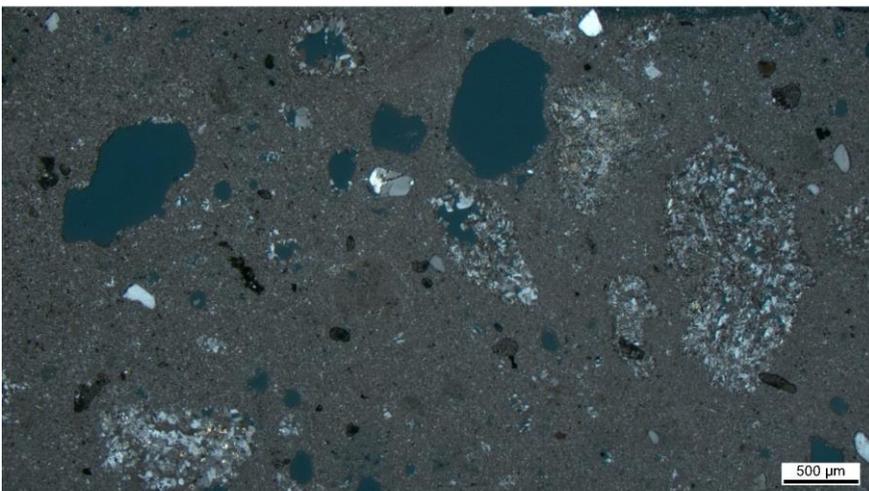
Abb. 64:

Gefüge des Hochbrandgips-Mörtels mit Brenngutkörnern und vereinzelt silikatischen Mineralkörnern

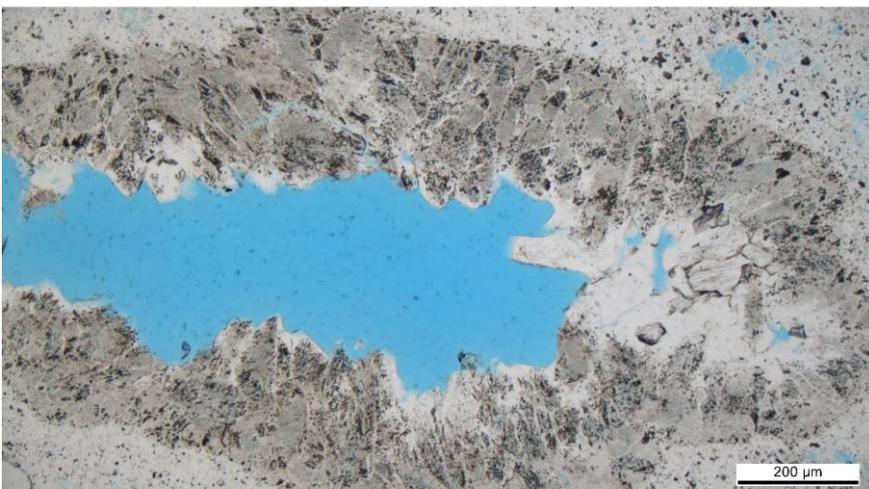
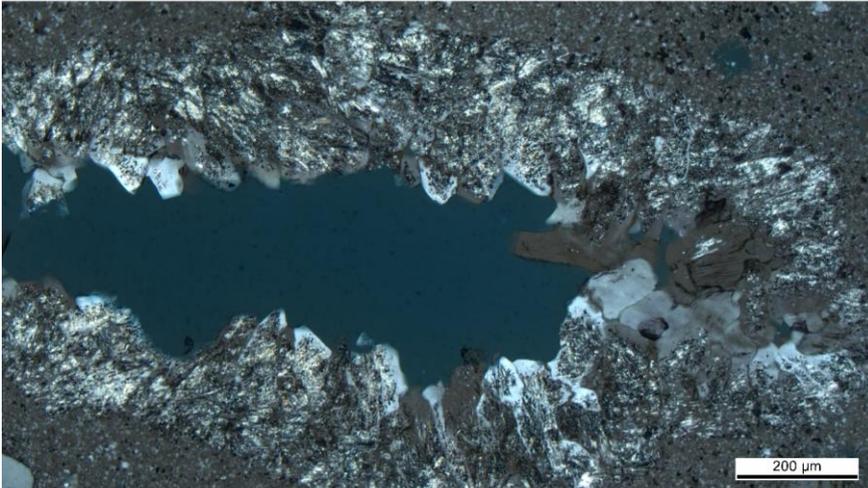
Abb. 66:

Brenngutkorn mit Hochtemperaturanhydrit in Dihydratmatrix

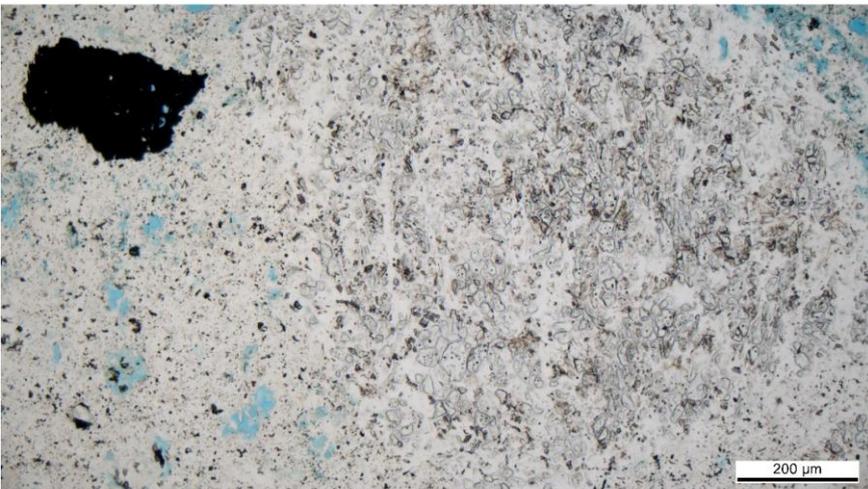
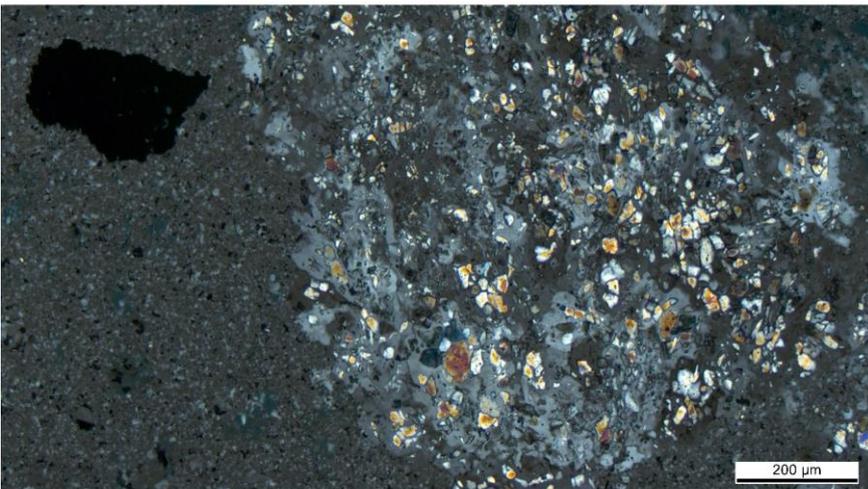
Abb. 68:

Brenngutkorn mit thermisch geschädigtem primärem Anhydrit in Dihydratmatrix. Oben links Holzkohlepartikel
