Leuchtturm Neuwerk

Restauratorische Untersuchung

Zwischenbericht

April 2022

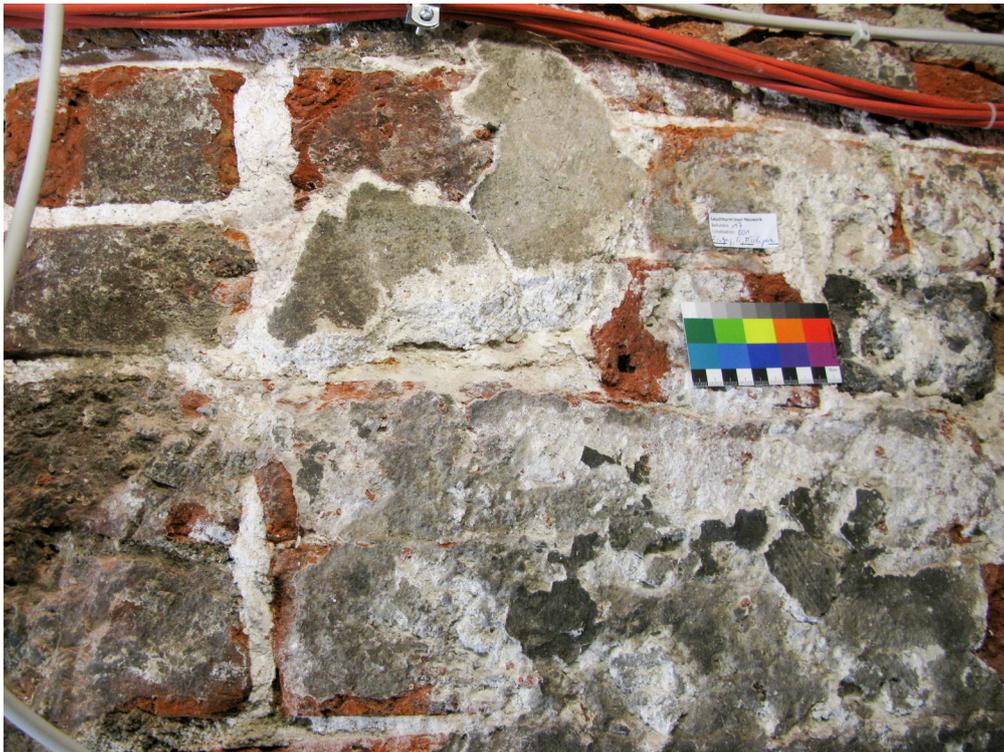
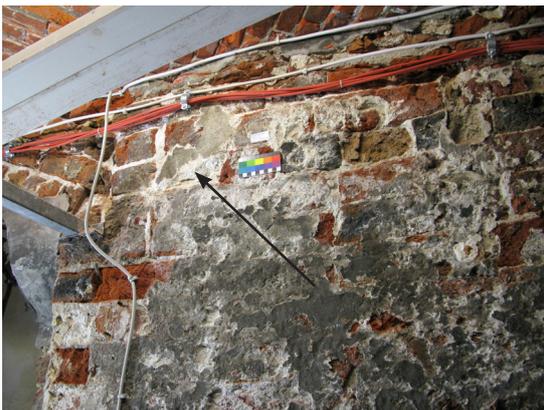
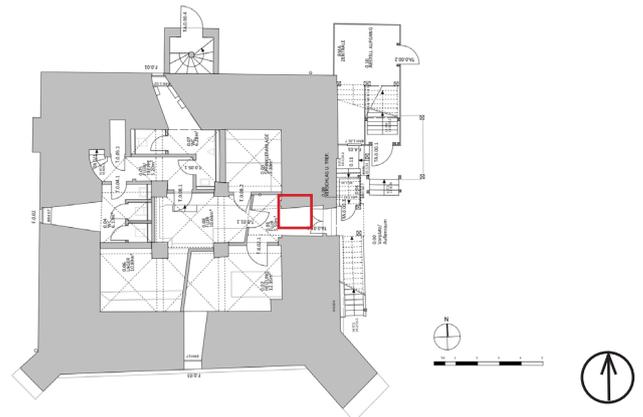
Objekt	PLZ / Ort	Objektteil	Raum
Leuchtturm, Insel Neuwerk 1	27499 Hamburg	Ebene 0	0.01
Befund-Nr.: 017	Befundstelle Türnische Ostwand, nördl. Laibung	Lokalisation H: 2,50 m; 1,08 m v. Eingangs- tür	Erfassungszeitraum 02-04/2022

Das Mauerwerk der Laibungsflächen des heutigen Durchgangs in der Ostwand zeigt eine sehr inhomogene Oberfläche. Der darauf liegende Putz weist unterschiedliche Schichtdicken auf und muss mitunter starke Unebenheiten ausgleichen. Er besitzt eine weiße Matrix und eine verdunkelte und verkrustete Oberfläche. Insgesamt weist er jedoch ein weniger hartes Gefüge auf, wie der Setz- und Fugenmörtel des Gewölbes. Hierbei handelt es sich wohl um einen Putz jüngeren Ursprungs. Eventuell kann er in die Zeit datiert werden, als der Durchbruch für den Eingang geschaffen wurde (18. Jh. siehe Bericht Bauforschung, Winterfuchs).

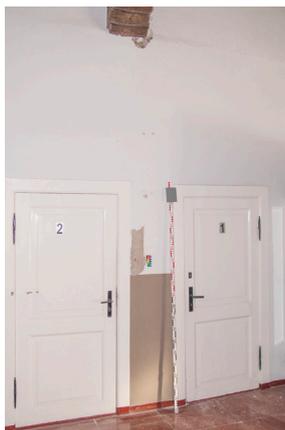
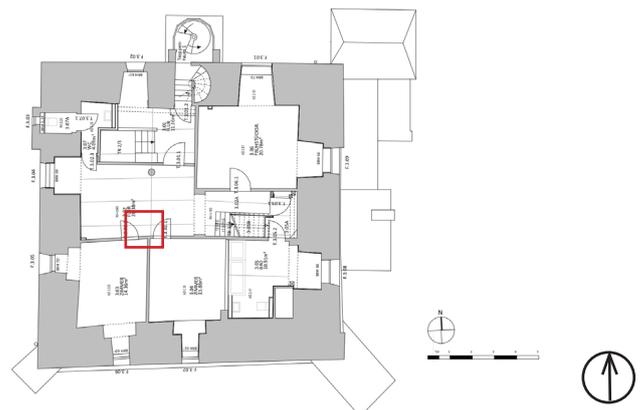
P1290483.jpg

Im mittleren Wandbereich der Südwand hat sich ein Holzpfosten, der heute beidseitig eingemauert ist, erhalten. Er zeigt an seiner westlichen Seite Fassungen mit einer klaren Abbruchkante. Zu erkennen ist u.a. ein blau, welches zu einer der jüngeren Wandanstriche des angrenzenden Raumes gehört. Der westliche Wandbereich ist demnach in jüngerer Zeit eingestellt worden. Möglicherweise gab es eine Veränderung der Raumstruktur in diesem Bereich oder der Befund nimmt Bezug auf eine veränderte Türsituation. In den Plänen von 1834 und 1904 befindet sich die Tür noch weiter östlich, direkt an der Trennwand.

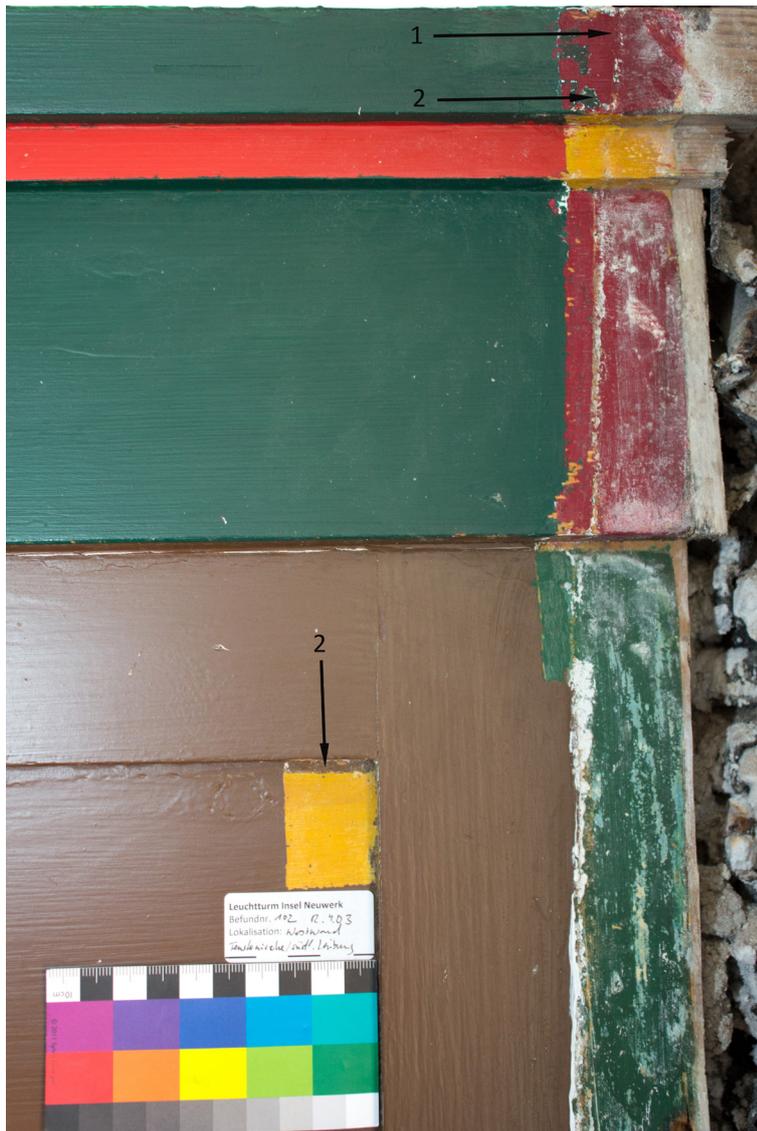
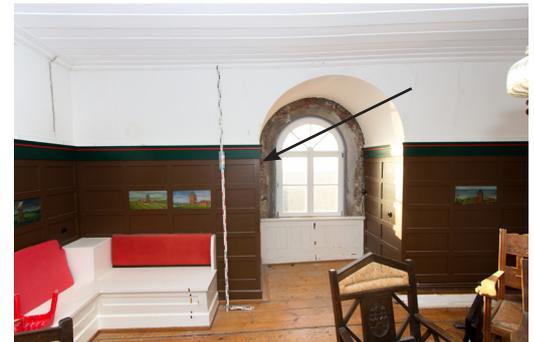
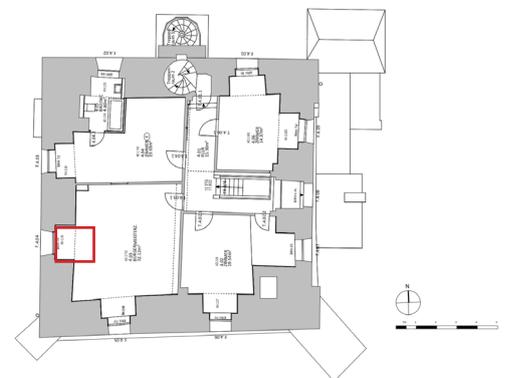
Objekt	PLZ / Ort	Objektteil	Raum
Leuchtturm, Insel Neuwerk 1	27499 Hamburg	Ebene 4	Raum 4.03
Befund-Nr.:	Befundstelle	Lokalisation	Erfassungszeitraum
0102	Westwand, Fensternische, südl. Laibung, Paneel	H: 1,85m; Ecke zur Frontfläche	02-04/2022

An den Wandflächen wie auch an den Laibungsflächen der Fensternischen des Raumes habe sich die Holzpaneele der Ausgestaltung von 1925 erhalten. Die durch Kassettierung gestalteten Paneele weisen ein dreifach gestaffeltes Gesims als oberen Abschluss auf. Auf der Holzoberfläche können drei Farbschichten nachgewiesen werden. Die Farbfassung von 1925 erweist sich als recht farbig. So ist das Gesims in rot und gelb abgesetzt. Die Rahmen der Paneele in grün und die Kassettfelder in gelb angelegt. (NCS: rot 3560-R; grün 5040-G; 2070-Y10R)

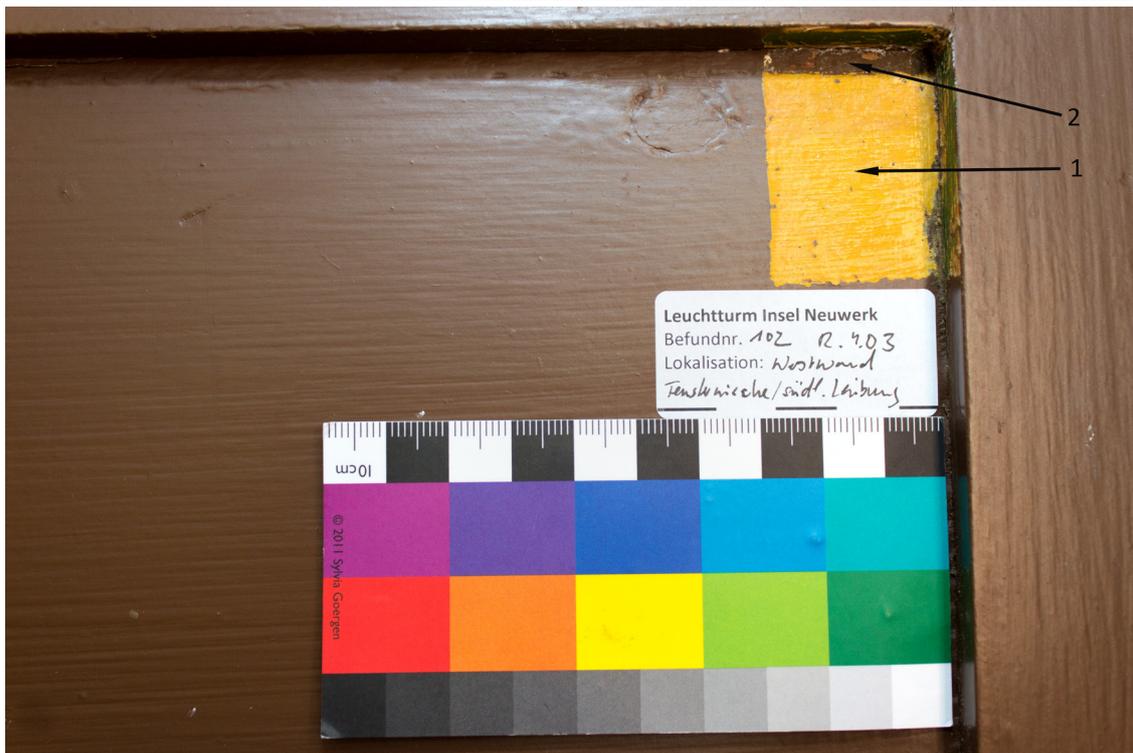
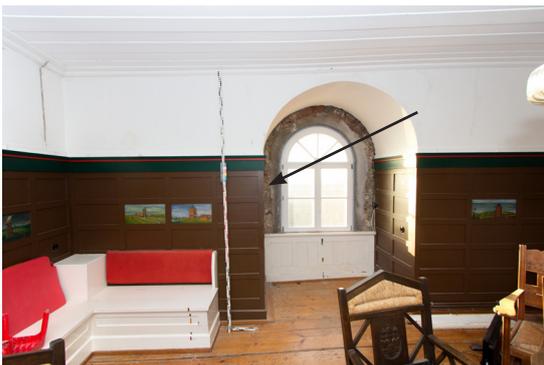
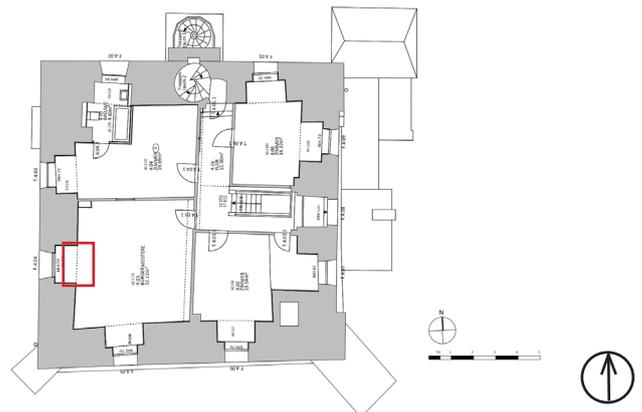
Objekt	PLZ / Ort	Objektteil	Raum
Leuchtturm, Insel Neuwerk 1	27499 Hamburg	Ebene 4	4.03
Befund-Nr.: 102 Detail	Befundstelle Westwand, Fensternische, südl. Laibung, Paneel	Lokalisation H: 1,85m; Ecke zur Frontfläche	Erfassungszeitraum 02-04/2022

An den Wandflächen wie auch an den Laibungsflächen der Fensternischen des Raumes habe sich die Holzpaneele der Ausgestaltung von 1925 erhalten. Die durch Kassettierung gestalteten Paneele weisen ein dreifach gestaffeltes Gesims als oberen Abschluss auf. Auf der Holzoberfläche können drei Farbschichten nachgewiesen werden. Die Farbfassung von 1925 erweist sich als recht farbig. So ist das Gesims in rot und gelb abgesetzt. Die Rahmen der Paneele in grün und die Kassettfelder in gelb angelegt. (NCS: rot 3560-R; grün 5040-G; 2070-Y10R; gelb 2050-Y30R)

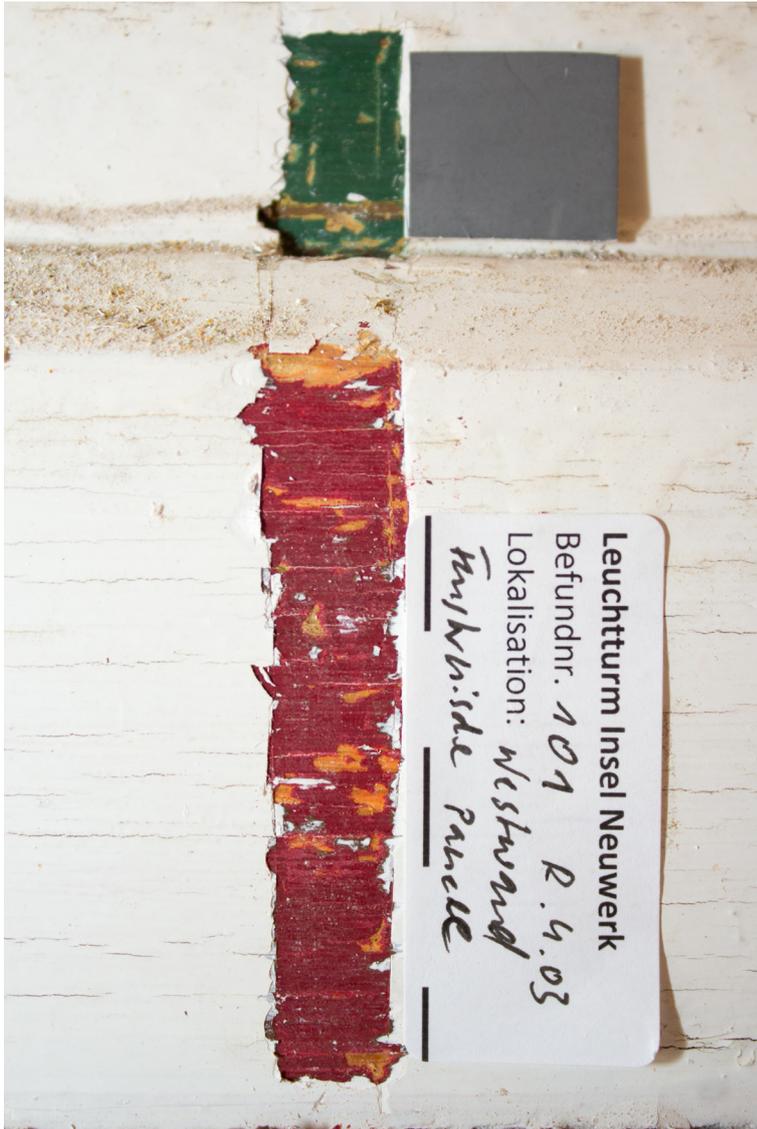
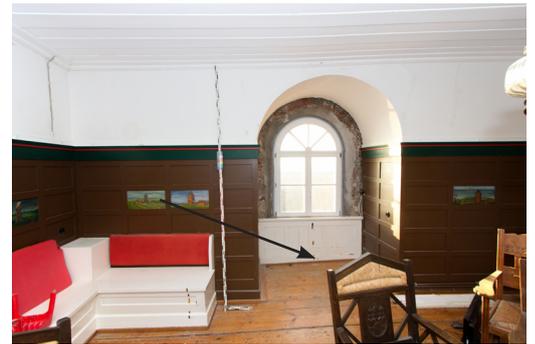
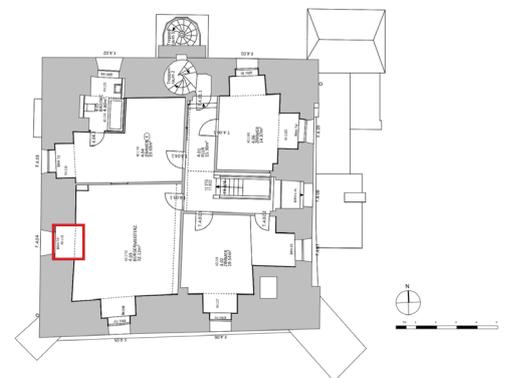
Objekt	PLZ / Ort	Objektteil	Raum
Leuchtturm, Insel Neuwerk 1	27499 Hamburg	Ebene 4	Raum 4.03
Befund-Nr.: 101	Befundstelle Westwand, Fensternische Sockelleiste	Lokalisation H: 0 - 0,10 m; 0,81 m v. nördl. Laibung	Erfassungszeitraum 02-04/2022

Die Sockelleisten weisen als Erstfassung ein Rot auf. Dabei handelt es sich um denselben Rotton wie auf den Gesims der Paneele und der Lüftungsleiste.

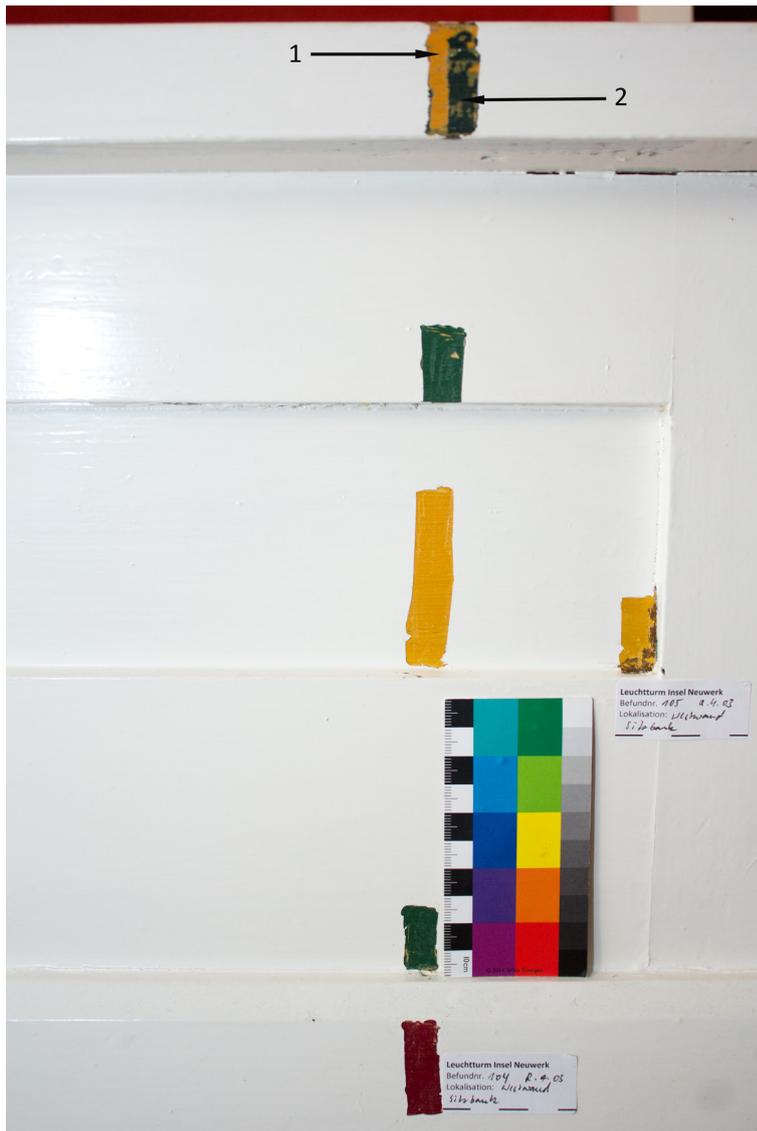
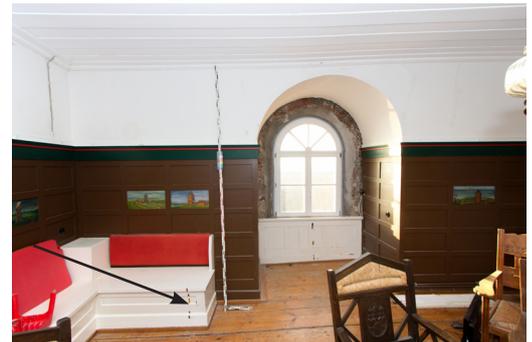
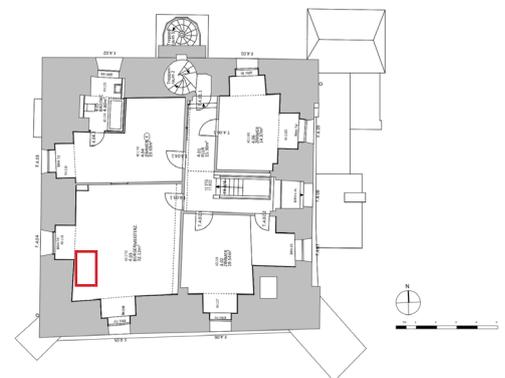
Objekt	PLZ / Ort	Objektteil	Raum
Leuchtturm, Insel Neuwerk 1	27499 Hamburg	Ebene 4	Raum 4.03
Befund-Nr.:	Befundstelle	Lokalisation	Erfassungszeitraum
104	Westwand; Sitzbank	H: 0,10 - 0,48 m; 1,28 m v. Südwand	02-04/2022

Die Sitzbänke, die ebenfalls zur Ausgestaltung des Bürgermeisterzimmers um 1925 gehört, zeigen die gleiche polychrome Farbigkeit. Die Sitzfläche wie auch die Füllungsfelder weisen ein Gelb auf. Die Rahmen waren dazu in Grün abgesetzt. Die Sockelleisten der Sitzbänke sind, wie auch die der Wände, in rot gestaltet. In der zweiten Fassung sind die Sitzbänke durchgängig in Braun (siehe Befund 105) gefasst, ausgenommen der Sitzflächen. Diese weisen einen grünen Anstrich auf.

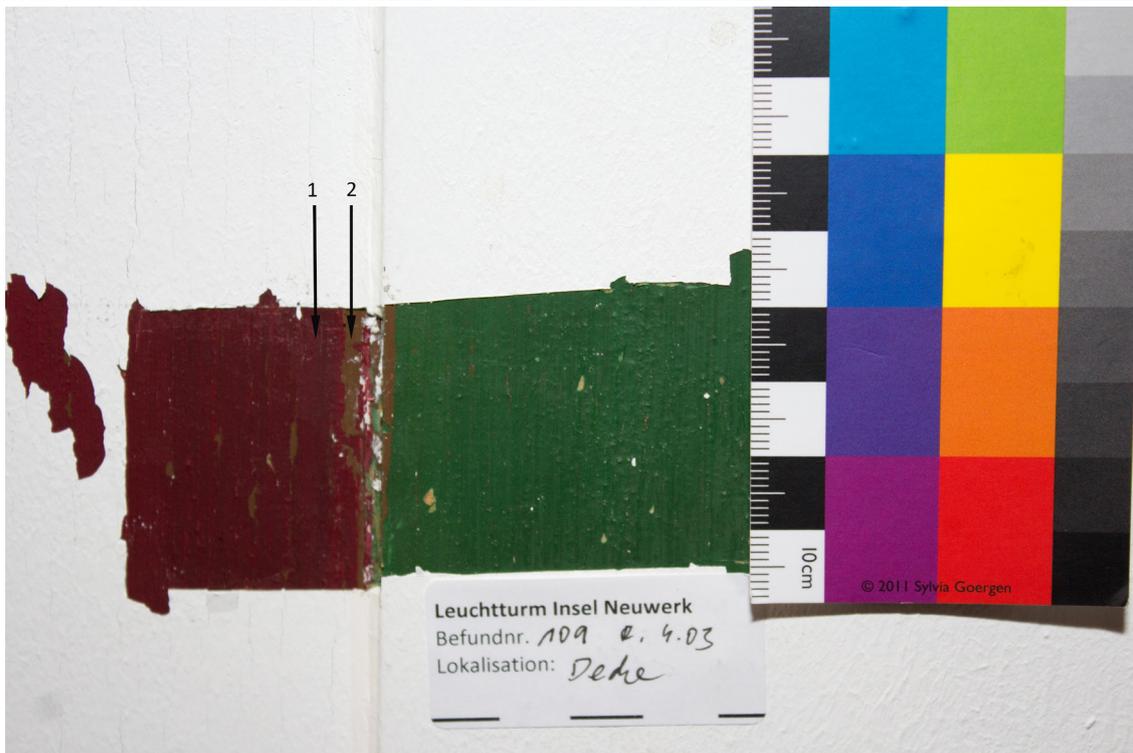
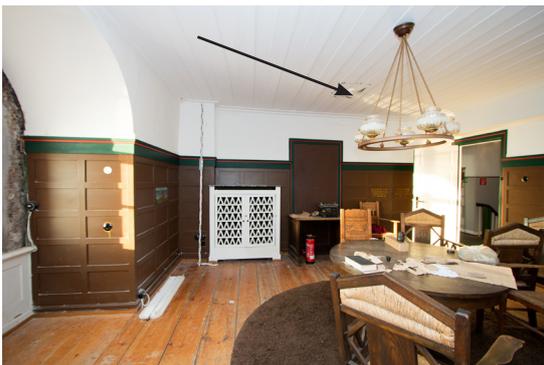
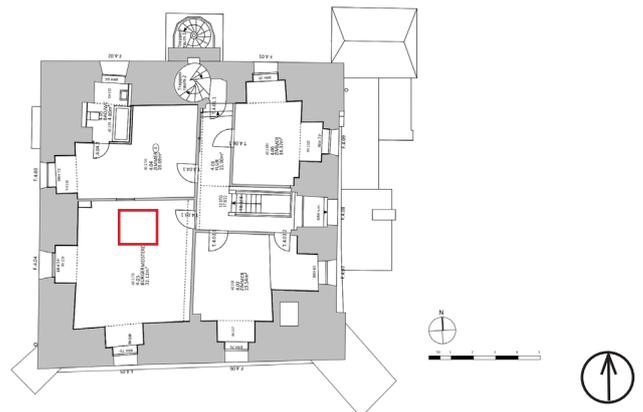
Objekt	PLZ / Ort	Objektteil	Raum
Leuchtturm, Insel Neuwerk 1	27499 Hamburg	Ebene 4	4.03
Befund-Nr.:	Befundstelle	Lokalisation	Erfassungszeitraum
109	Decke	H: 2,76 m; 1,00 m v. Nordwand; 2,66 v. Westwand	02-04/2022

Für die Gestaltung der Bretterdecke, die zur Ausgestaltung des Bürgermeisterzimmers um 1925 gehört, wurden Farben aufgegriffen, die auch an den anderen Oberflächen verwendet wurden. So wurden die Deckenbretter in rot gefasst und die breiten Stulpbretter in grün (1). Die zweite Gestaltungsphase zeigt einen braunen Anstrich (2).

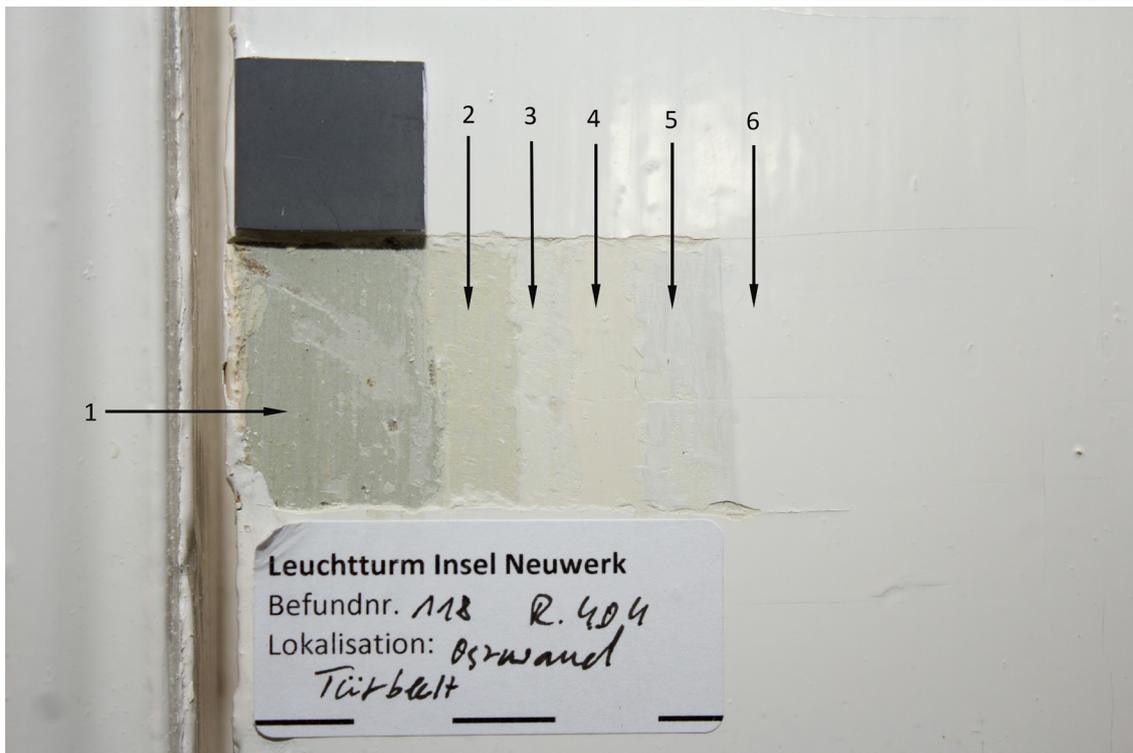
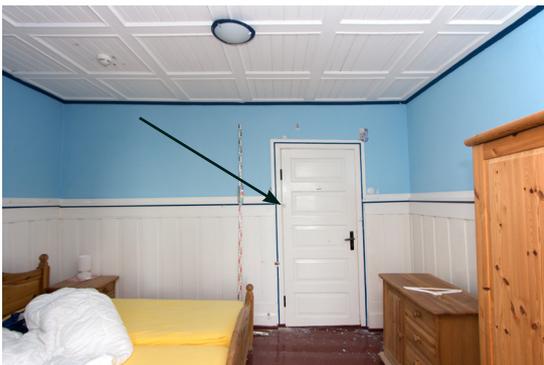
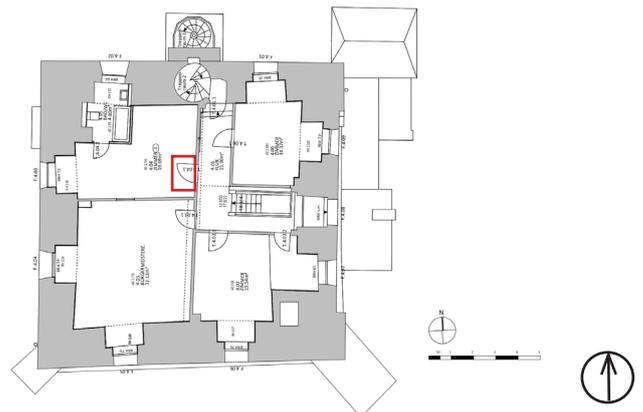
Objekt	PLZ / Ort	Objektteil	Raum
Leuchtturm, Insel Neuwerk 1	27499 Hamburg	Ebene 4	4.04
Befund-Nr.:	Befundstelle	Lokalisation	Erfassungszeitraum
118	Tür, Türblatt; Ostwand	H: 1,44 m; 1,51 m v. Südwand	02-04/2022

Wie an dem Türrahmen können auch am Türblatt, mit fünf Füllungsfeldern, 5 Farbfassungen nachgewiesen werden. Dabei weist die Erstfassung eine graue Farbigeit auf, wie es entsprechend dieser Gestaltungsphase auch an dem Rahmen zu finden ist (vermutl. Bau-phase um 1845).

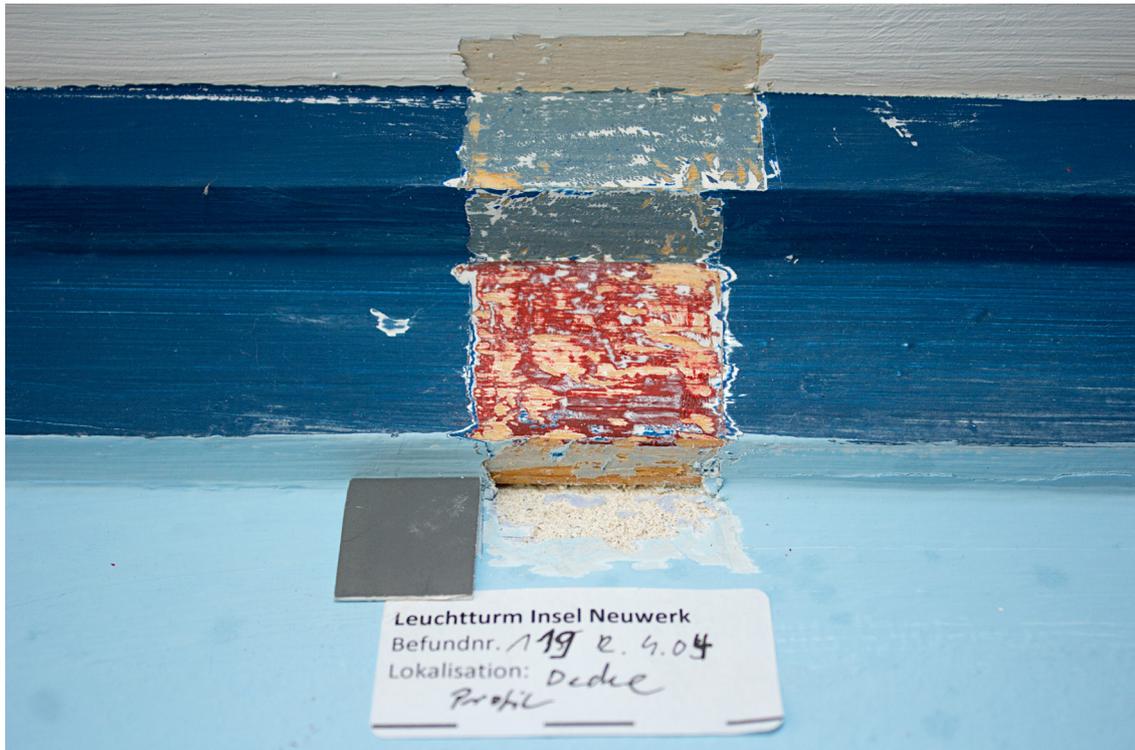
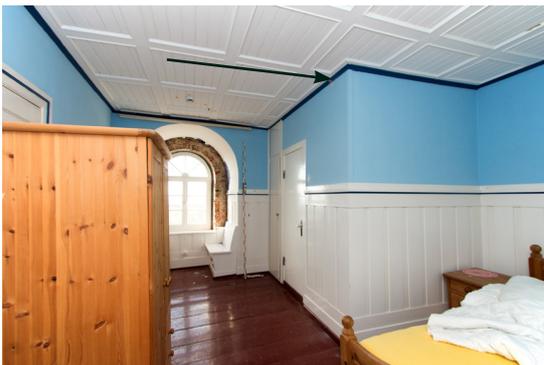
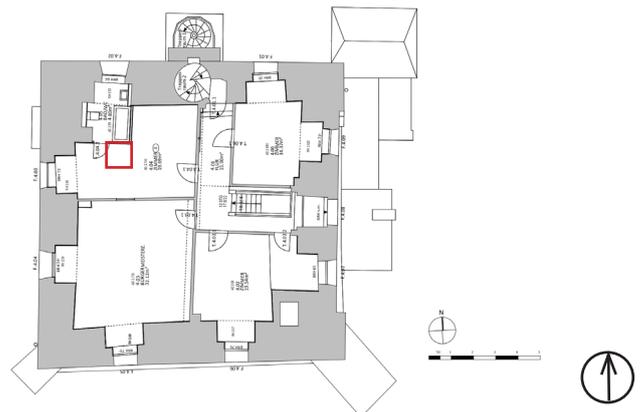
Objekt	PLZ / Ort	Objektteil	Raum
Leuchtturm, Insel Neuwerk 1	27499 Hamburg	Ebene 4	4.04
Befund-Nr.:	Befundstelle	Lokalisation	Erfassungszeitraum
119	Decke, Anschluss Profil	H: 2,66 m; 2,42 m v. Südw.; 2,22 m v. Westwand	02-04/2022

Die durch Bretter gestaltete Decke der Ausgestaltung um 1925 weist eine Kassettengestaltung auf. Dabei wurde zum Anlegen der Deckenfelder weitere längs und quer verlaufende Bretter als Rahmen aufgesetzt. Die so gebildeten Kassettfelder werden durch Dreikantleisten zusätzlich gerahmt. Eine einfache Profilleiste rahmt die Decke im oberen Friesbereich. Diese ist zweifarbig in rot und blau gestaltet.

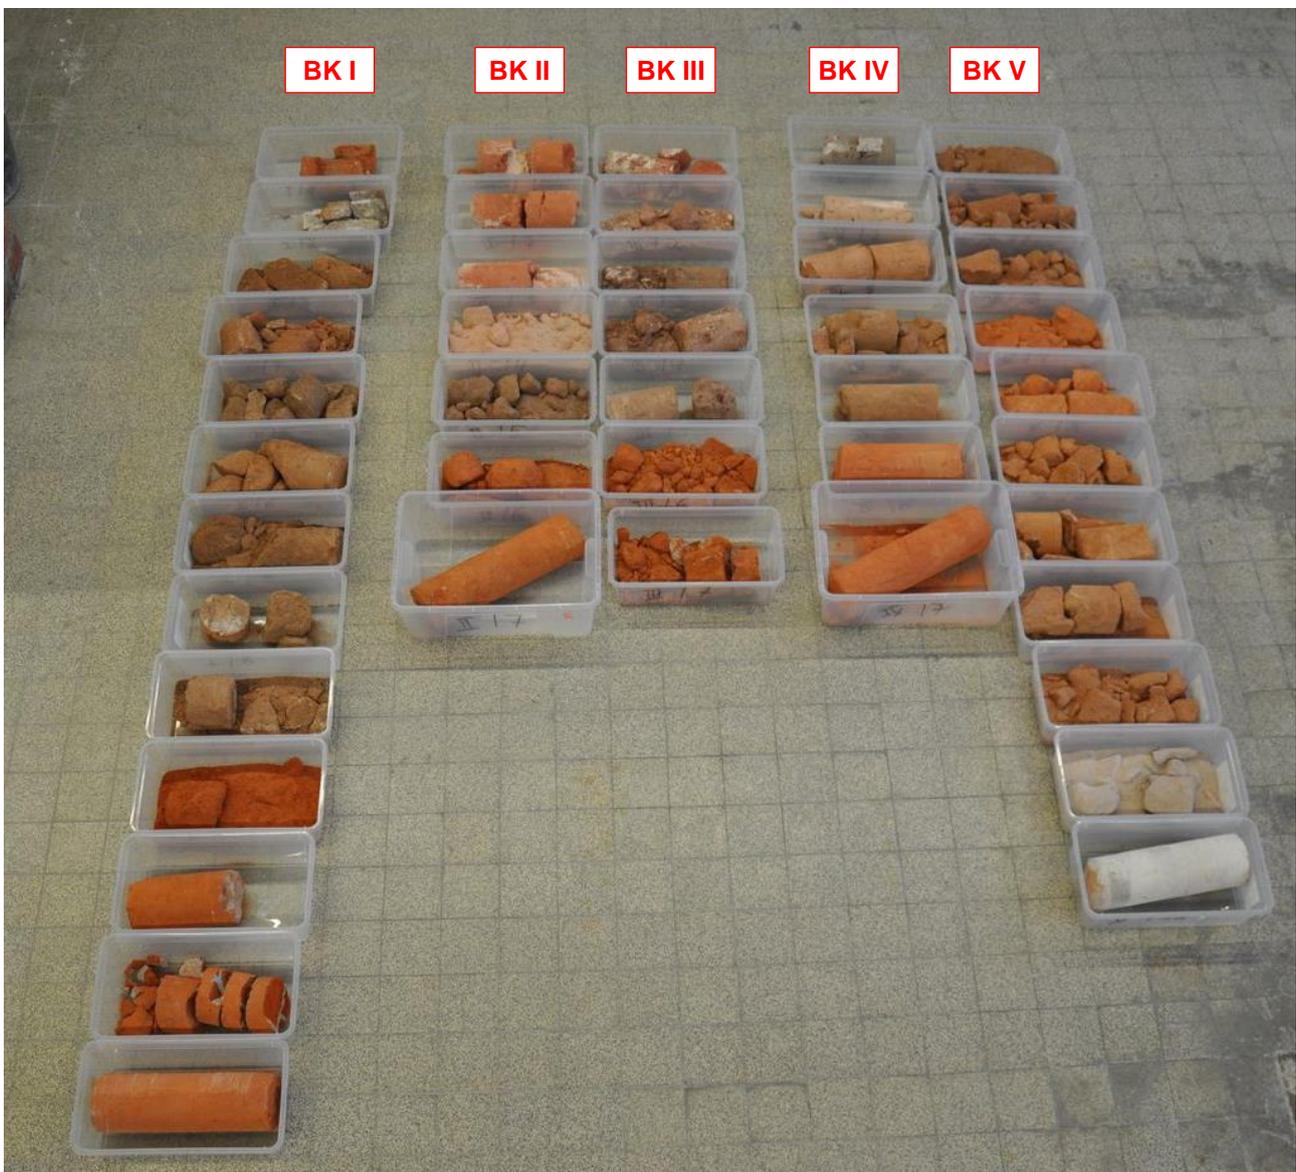
Abb. 1: Bohrkern BK I bis V im Entnahmestand. Die Bohrkernstückchen sind stark mit Bohrmehl bedeckt. Erst nach dem Waschen sind die Bestandteile ausreichend gut erkennbar (vgl. Abb. 2 bis 4)

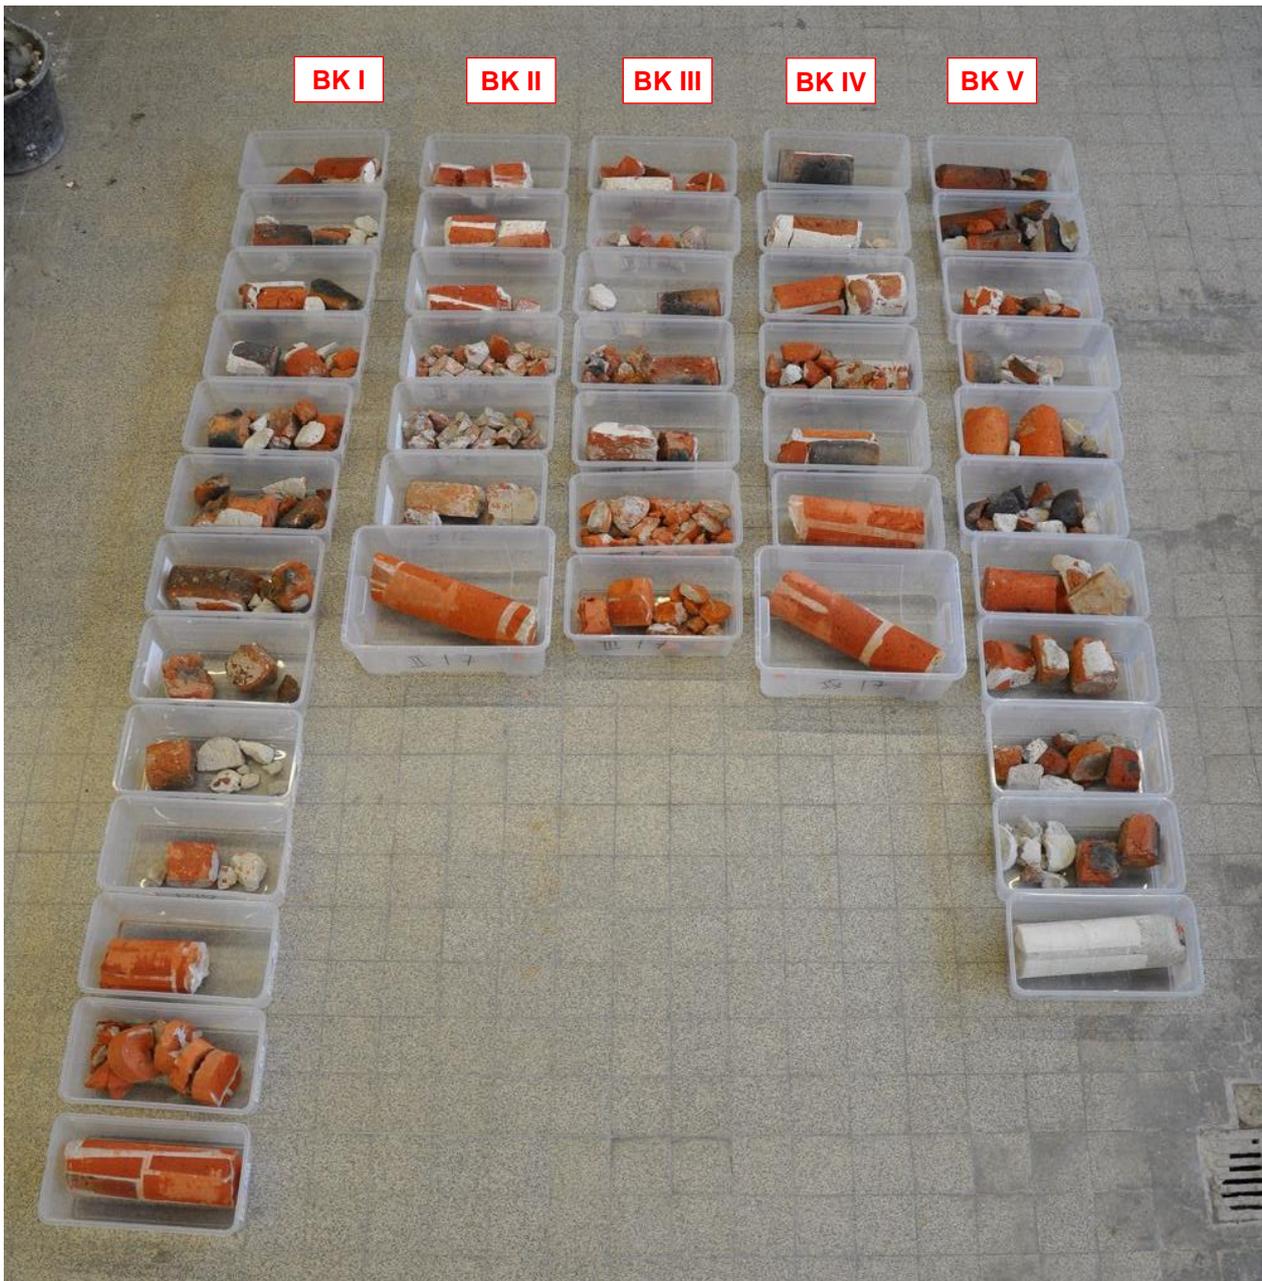
Abb. 2: Bohrkern **BK I bis V** nach dem Waschen. Die Bestandteile (Ziegel- und Mörtelstücke) sind für die weitere Bearbeitung (Kennwertbestimmung, Mikroskopie) ausreichend gut erkennbar (vgl. Details in Abb. 3 und 4 4)

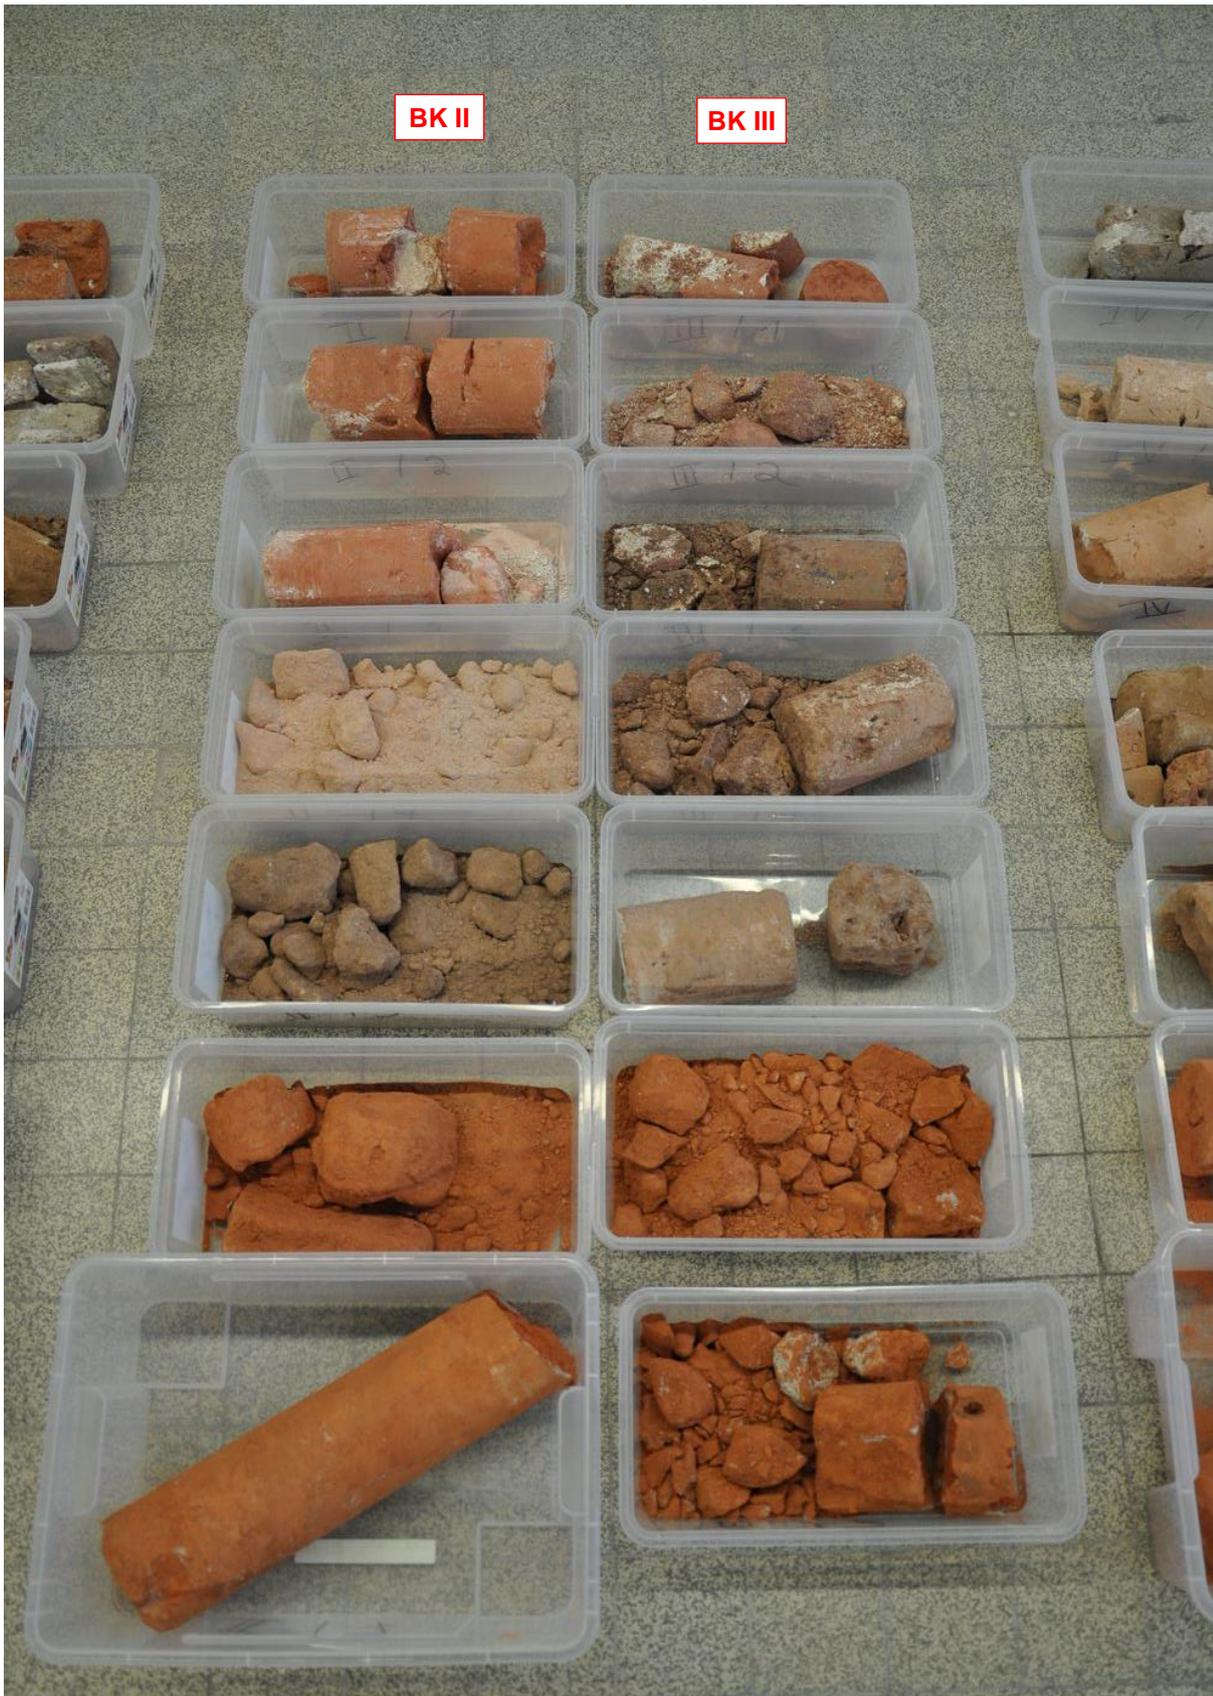
Abb. 3: Detail aus Abb. 1. Bohrkern **BK II und III** im Entnahmestadium. Die Bohrkernstückchen sind stark mit Bohrmehl bedeckt. Erst nach dem Waschen sind die Bestandteile ausreichend gut erkennbar (vgl. Abb. 4)

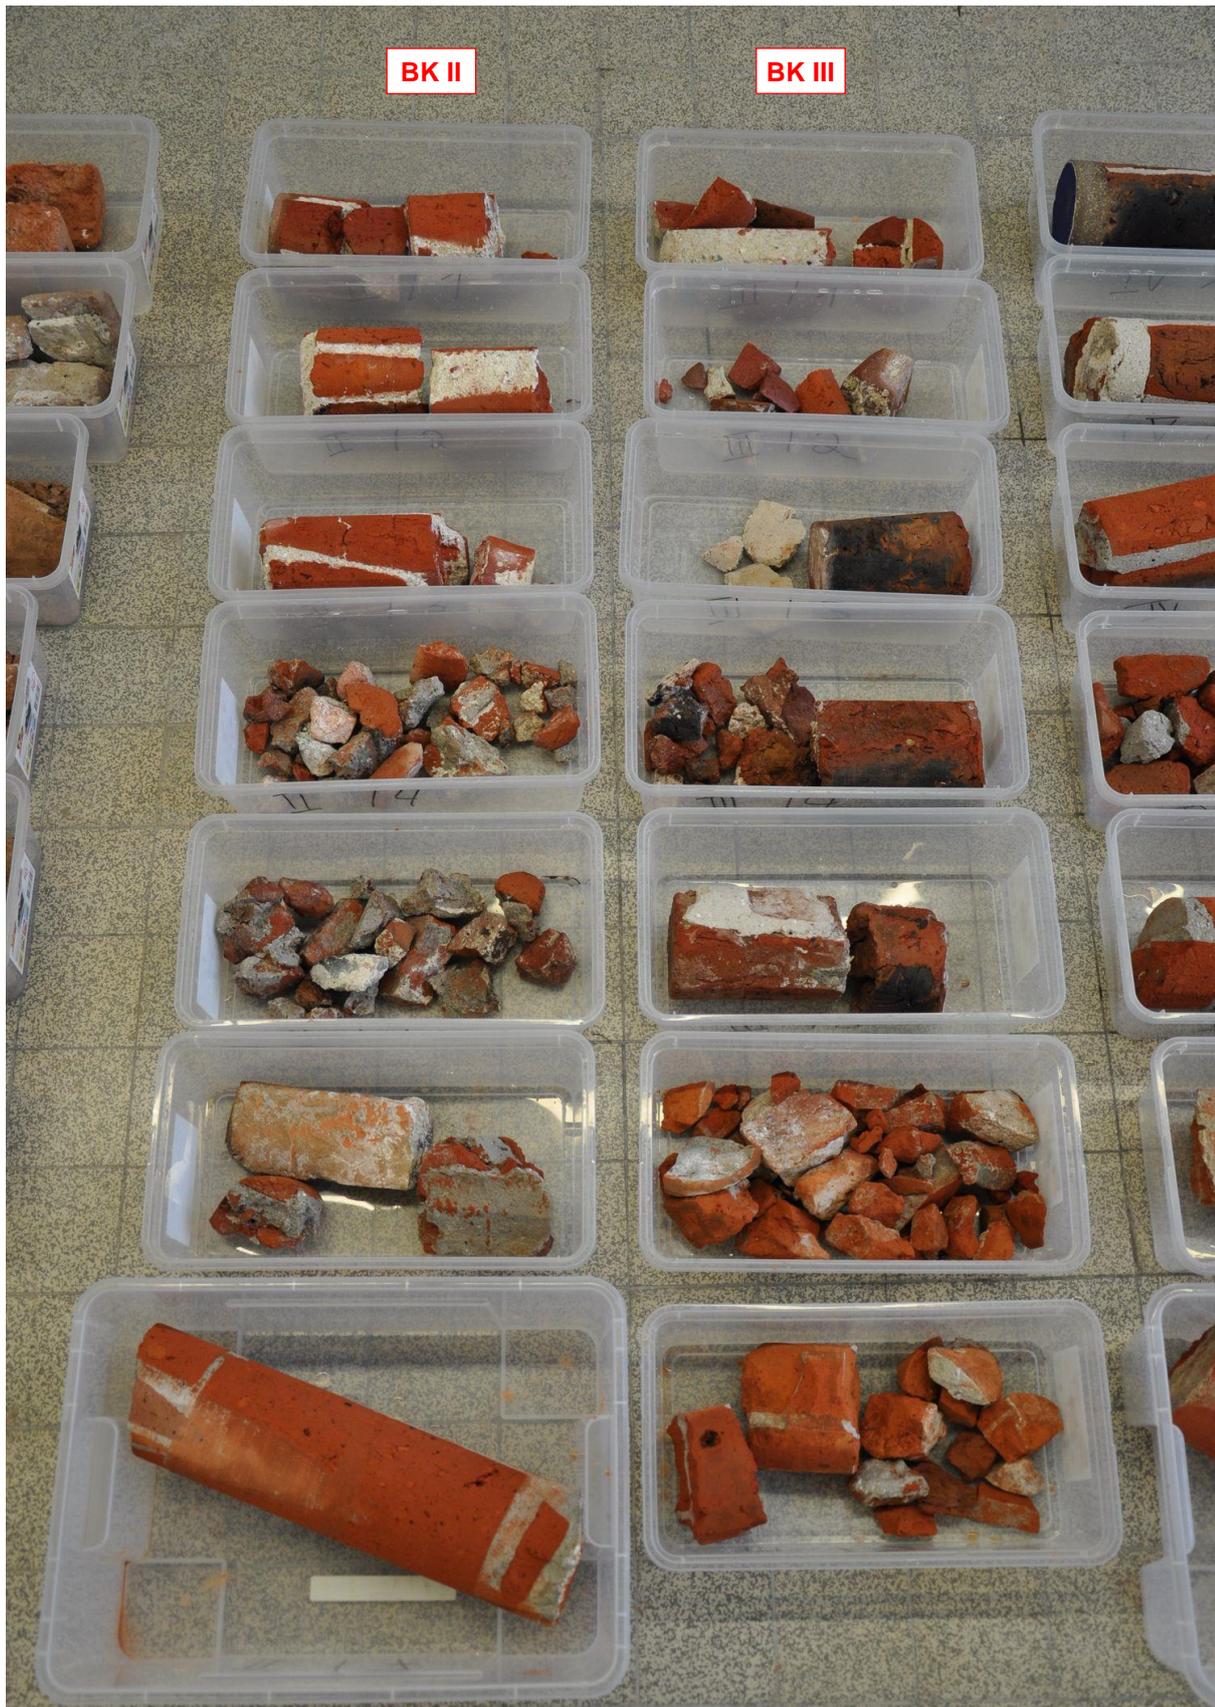
Abb. 4: Detail aus Abb. 2 Bohrkern **BK II und III** nach dem Waschen. Die Bestandteile (Ziegel- und Mörtelstücke) sind für die weitere Bearbeitung (Kennwertbestimmung, Mikroskopie) ausreichend gut erkennbar.
