**Gutachten zur baumbiologischen Untersuchung
von neun Bäumen im Bereich der geplanten
Abrissarbeiten auf dem Grundstück Rübenkamp 5-7
in Hamburg**

Projekt-Nr. 41-22-04-85

29. September 2022

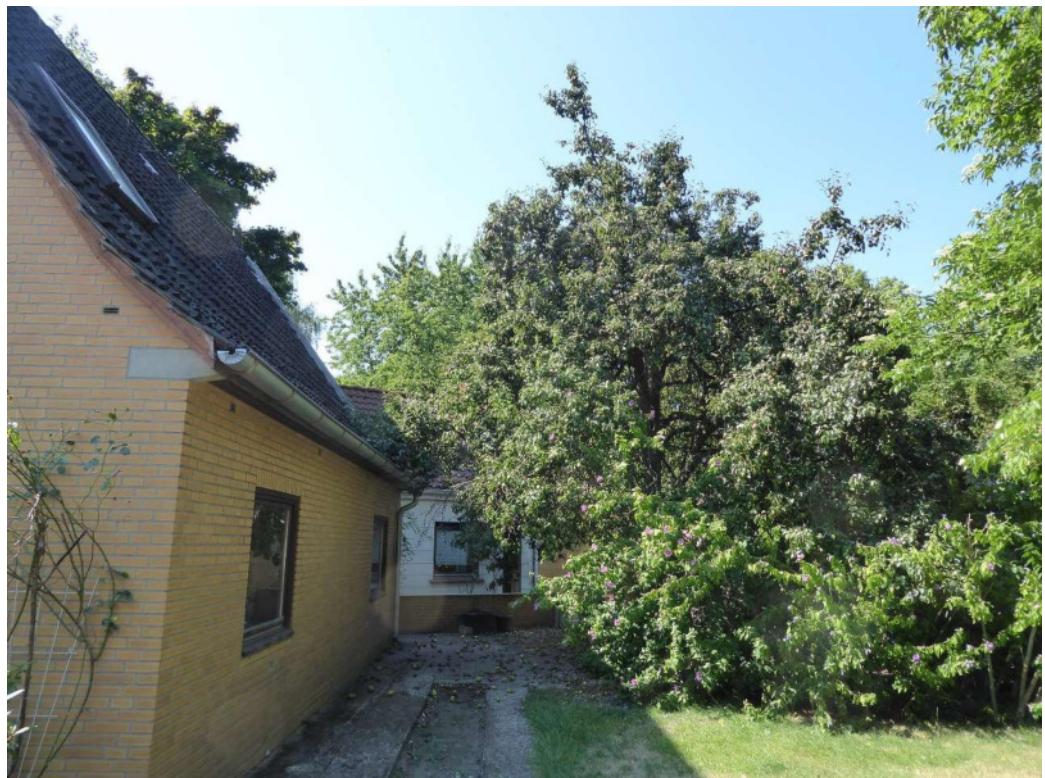
Abb. 2: Die Birne Nr. 196 steht nah an den Bestandsgebäuden – hier ist ein aufwändiger Baumschutz notwendig oder die Fällung zu erwägen

Zum Erhalt des Baumes müssen die baumnahen Gebäudeteile manuell und unter Begleitung eines Baumsachverständigen entfernt werden. Der Baum muss dann so weit wie möglich mit einem Baumschutzzaun nach DIN 18920 geschützt werden.

Hier ist seitens des Auftraggebers und des Bezirksamtes ein Baumerhalt dem wirtschaftlichen Aufwand gegenüberzustellen.

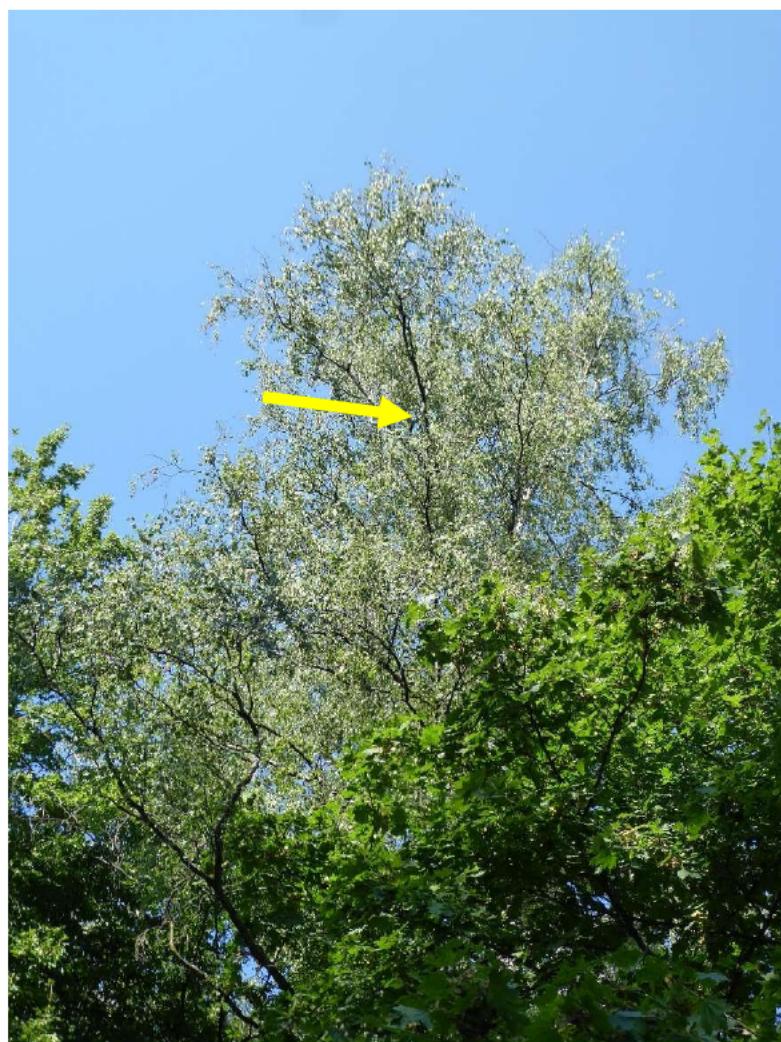
Abb. 3: Die Vitalität der Birke ist deutlich gemindert

Der Baum muss im vollen Umfang des Wurzelraumes (Kronentraubereich + 1,5 m zu allen Seiten) mit einem Baumschutzzaun nach DIN 18920 geschützt werden.

Die Fällung dieser Birke sollte zusammen mit dem nachfolgend vorgestellten Baum Nr. 208 diskutiert werden.

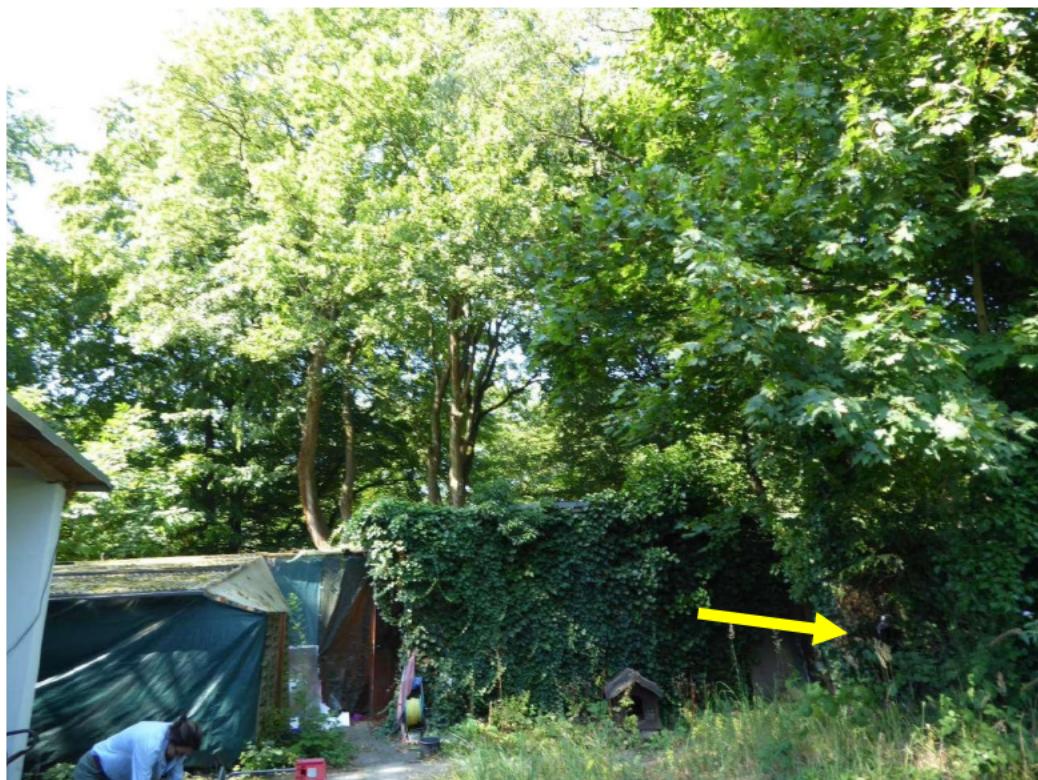
Abb. 4: Die Birke Nr. 207 (Pfeil) steht relativ weit von dem Bestandsgebäude entfernt

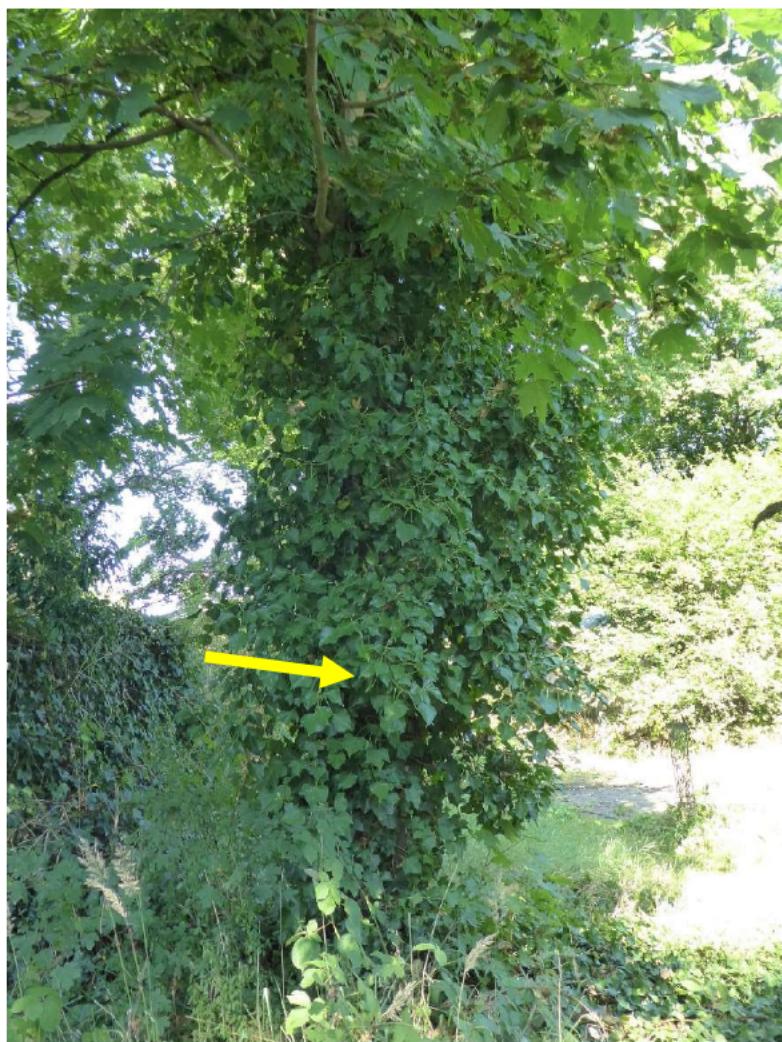
Abb. 5: Der Ahorn Nr. 208 ist stark mit Efeu bewachsen

Der Baum muss bei Erhalt mit einem Baumschutzzaun nach DIN 18920 mindestens entlang der Kronentraufe geschützt werden. Zudem ist der Bereich zwischen dem Gebäude und dem Baumschutzzaun mit einem druckmindernden Aufbau nach DIN 18920 zu schützen. Die Abrissarbeiten sind dann entsprechend von einem Baumsachverständigen zu begleiten.

Sollte sich für die Fällung des Baumes Nr. 208 entschieden werden, so muss die Birke Nr. 207 ebenfalls gefällt werden. Für beide Bäume besteht derzeit kein Erhaltungsgebot.

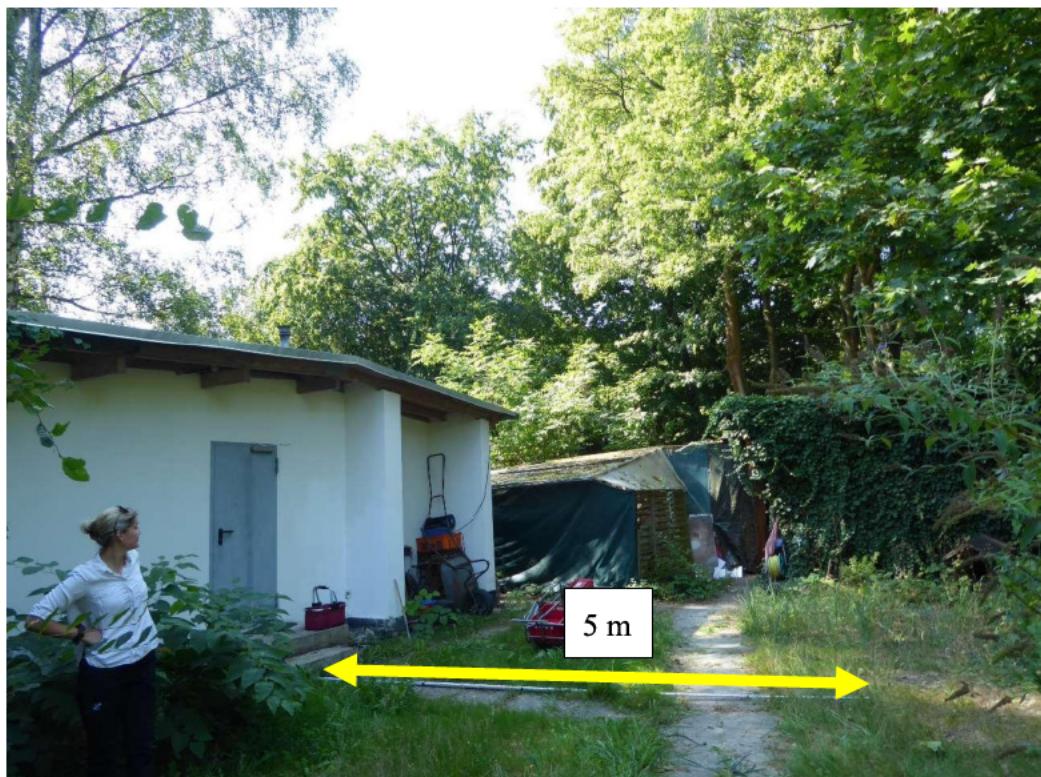
Abb. 6: Der Abstand zwischen der Baumkrone und dem Gebäude beträgt lediglich ca. 5 m

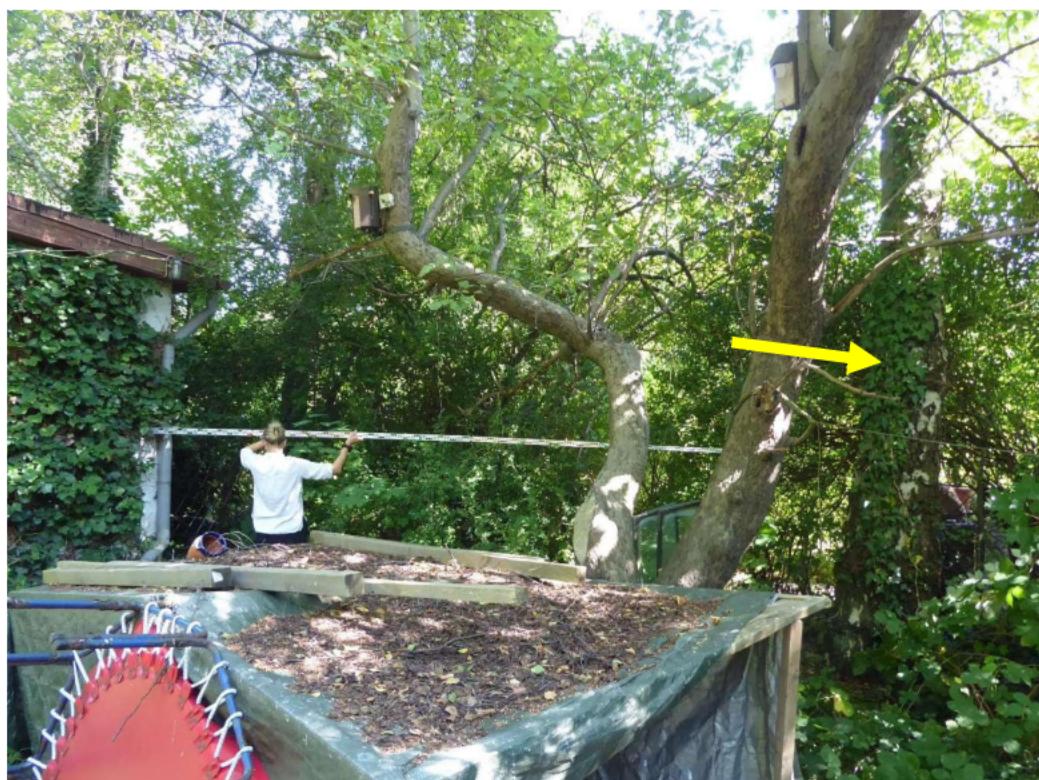
Der Baum weist keine ersichtlichen Schäden und Defekte auf. Eine Bohrwiderstandsmessung zur Absicherung am Stammfuß ergab keine Indizien für eine Fäule im Inneren. Aufgrund des guten Zustandes wird die Birke als langfristig erhaltensfähig und somit als erhaltenswürdig eingeschätzt.

Der Baum steht ca. 5 m von dem Bestandsgebäude entfernt und muss zum Erhalt der Baufreiheit nicht zwingend gefällt werden (Abb. 7). Voraussetzung ist jedoch, dass der Abriss nur oberirdisch erfolgen kann und die Bodenplatte verbleibt. Entlang der Bodenplatte ist mit einem erheblichen Wurzelvorkommen zu rechnen. Die Außenwand muss entsprechend nach innen hineingezogen werden. Der Abriss muss von einem Baumsachverständigen begleitet werden.

Abb. 7: Die Birke Nr. 237 steht relativ weit von dem Bestandsgebäude entfernt

Der Baum muss mit einem Stammschutz nach DIN 18920 auf gesamter Länge des Stammes geschützt werden.

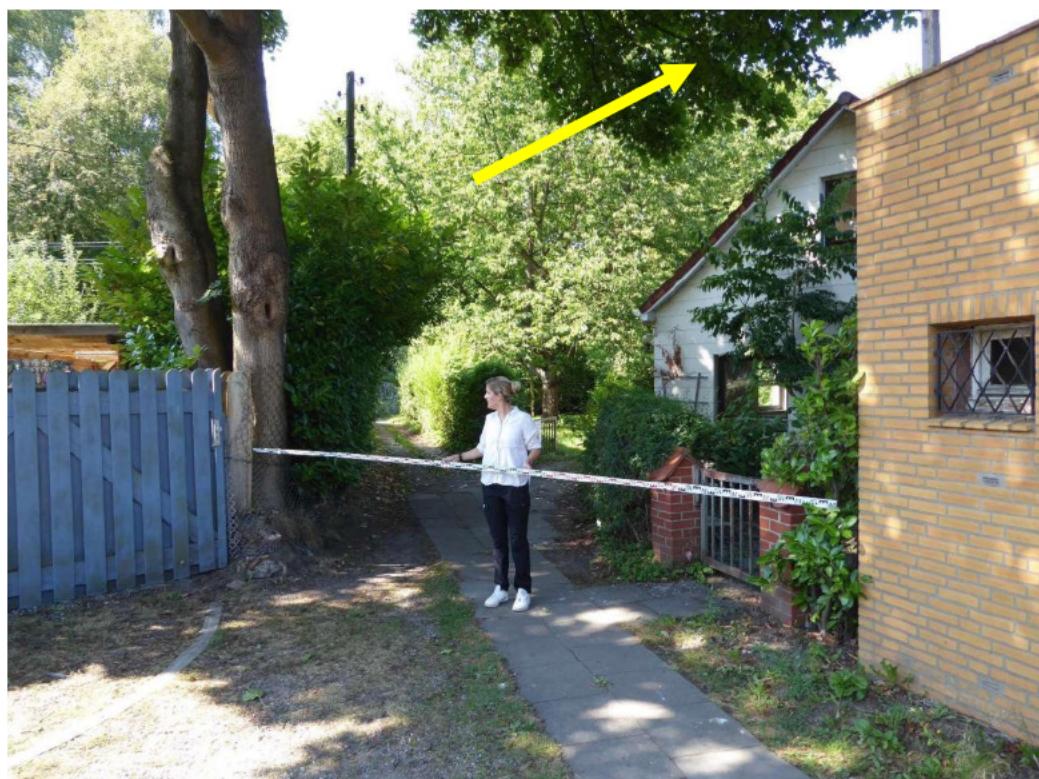
Der Baum weist einige Pflegerückstände, wie Totholz und reibende Äste in der Krone auf. Zudem sind eingefaulte Astungswunden und Rindenschäden vorhanden, die jedoch durchweg engräumig abgeschottet sind. Am Stammfuß wurde einseitig Boden aufgefüllt, so dass die Begutachtung hier nur sehr eingeschränkt erfolgen konnte. Aufgrund der optimalen Vitalität wird dieser große Ahorn jedoch grundsätzlich als langfristig erhaltensfähig und somit als erhaltenswürdig eingeschätzt.

Abb. 8: Der Ahorn Nr. 253 steht unmittelbar an einer Zuwegung und ragt mit der Krone bis an das abzureißende Gebäude (Pfeil)

Andernfalls wird aus baumgutachterlicher Sicht der Erhalt dieses prägenden Ahorns angeraten. Zum Erhalt der Baufreiheit für den Abriss ist eine fachgerechte Einkürzung der Teile der Krone in Richtung des Bestandsgebäudes um 2 m erforderlich. Hierbei wird der Habitus des Baumes nicht wesentlich verändert und eine nachhaltige Beeinträchtigung des Baumes ist nicht zu erwarten.

Da unmittelbar am Stammfuß des Ahorns ein Weg verläuft, ist ein Baumschutzzaun, der den gesamten Wurzelraum umfasst hier nicht zielführend. Ein Baumschutzzaun sollte jedoch in Richtung des Gartens errichtet werden und entlang des Weges kann mit Bauzaunelementen ein ausreichender Schutz entstehen. Der Abriss ist an dieser Stelle von einem Baumsachverständigen zu begleiten.

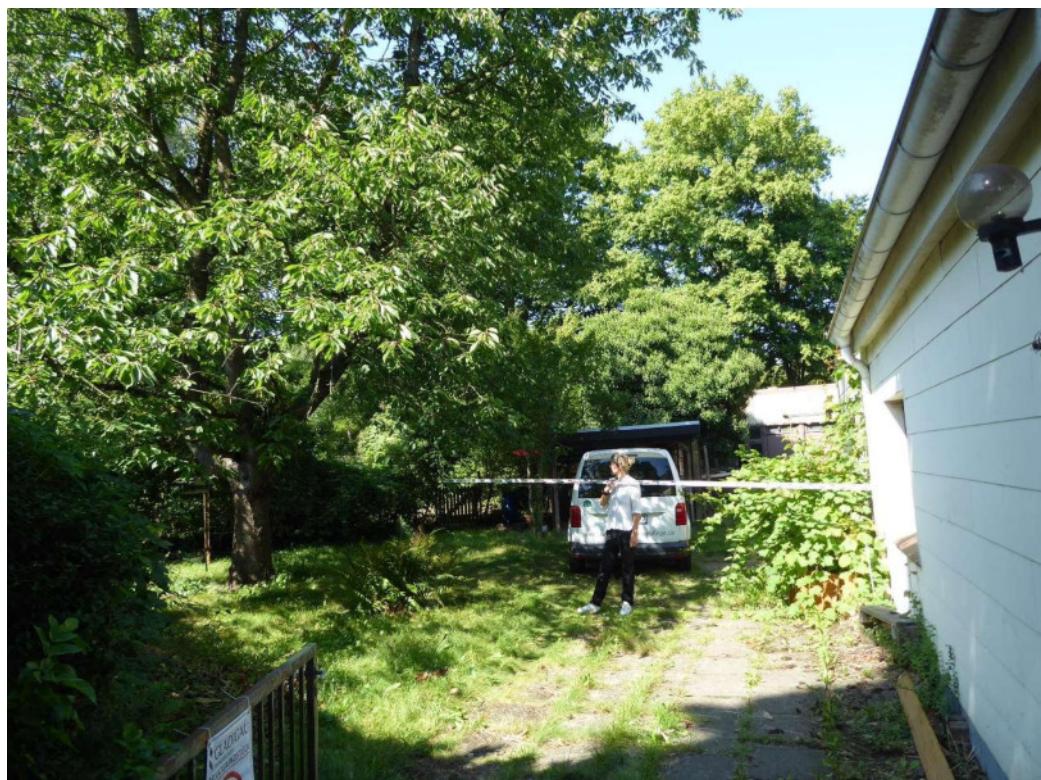
Die Kirsche weist eine Astungswunde auf, die jedoch nicht eingefault ist. Aufgrund der nahezu optimalen Vitalität und des guten Zustandes wird der Baum als langfristig erhaltensfähig und somit als erhaltenswürdig eingeschätzt.

Der Baum steht relativ weit entfernt von dem Bestandsgebäude und wird voraussichtlich durch den Abriss dessen nicht beeinträchtigt (Abb. 9). Voraussetzung ist jedoch ein geeigneter Baumschutz. Der Baum muss im vollen Umfang des Wurzelraumes (Kronentraubereich + 1,5 m zu allen Seiten) mit einem Baumschutzaun nach DIN 18920 geschützt werden.

Abb. 9: Die Kirsche Nr. 254 steht relativ weit vom Bestandsgebäude entfernt

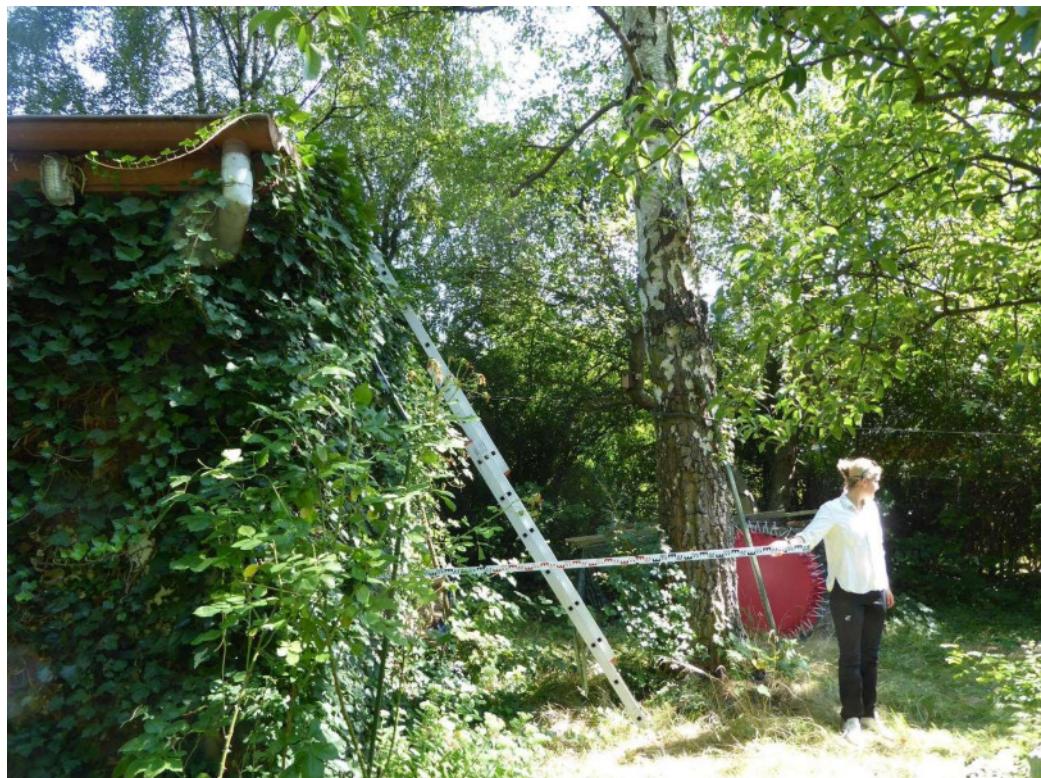
Der Baum weist äußerlich keine ersichtlichen Schäden und Defekte auf. Eine Bohrwiderstandsmessung zur Absicherung am Stammfuß ergab jedoch Hinweise auf eine beginnende Fäule im Inneren. Aufgrund des guten Zustandes wird die Birke als mittelfristig erhaltensfähig und somit als bedingt erhaltenswürdig eingeschätzt.

Der Baum steht nah an dem Bestandsgebäude, muss jedoch zum Erhalt der Baufreiheit nicht zwingend gefällt werden (Abb. 10). Voraussetzung ist jedoch, dass der Abriss nur oberirdisch erfolgen kann und die Bodenplatte verbleibt. Entlang der Bodenplatte ist mit einem erheblichen Wurzelvorkommen zu rechnen. Die Außenwand muss entsprechend nach innen hineingezogen werden. Der Abriss muss von einem Baumsachverständigen begleitet werden.

Abb. 10: Die Birke Nr. 315 steht nah am Bestandsgebäude – die Außenwand muss hier nach innen gezogen werden

Der Baum muss mit einem Stammschutz nach DIN 18920 auf gesamter Länge des Stammes geschützt werden.
