Holzlabor

2. Juni 2022

524/22

Holztechnisches Gutachten Leuchtturm Neuwerk mit Ergänzungen vom April 2022

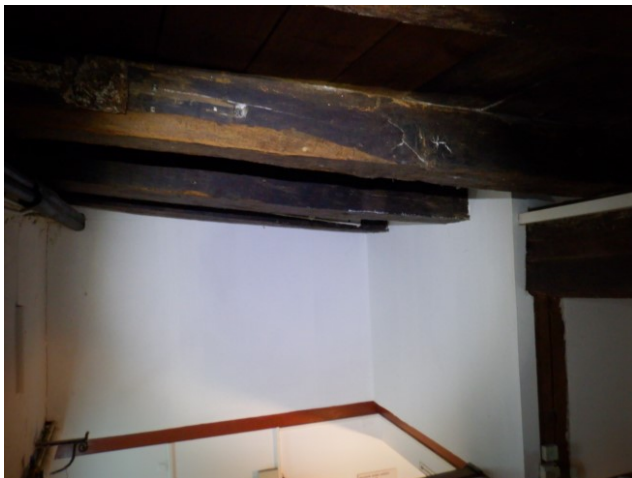
① Die massiven Unterzüge (Eiche) zeigten eine teilweise extreme Durchbiegung, die etwa 20cm auf einer Länge von ca. 3m betrug (Bild 5). Die Abstützung der Tragenden Balken durch Stiele und Schwellen war in den Vorsatzschalen weitgehend verborgen. Altschäden waren im Kontaktbereich zum Mauerwerk vorhanden (Bilder 6 bis 8). Der Unterzug Nord-Ost konnte genauer untersucht werden (Bilder 9 und 10). Holz war im Mauerwerk nicht mehr vorhanden.

Bild 5: Die Deckenbalken fallen zum Unterzug sehr deutlich ab.

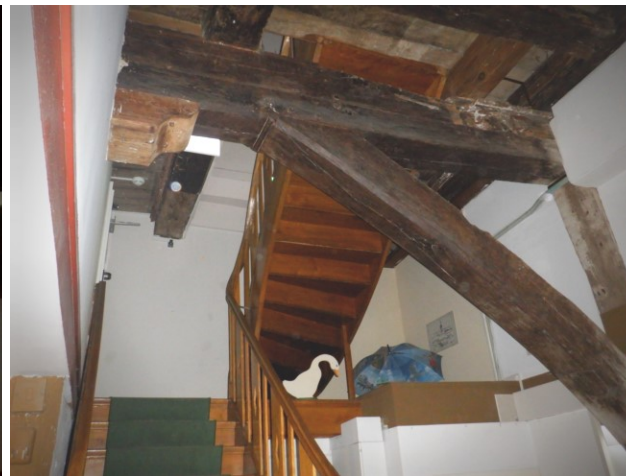
Bild 6: Unterzug am Treppenaufgang. Der Stiel ist weitgehend verkleidet.

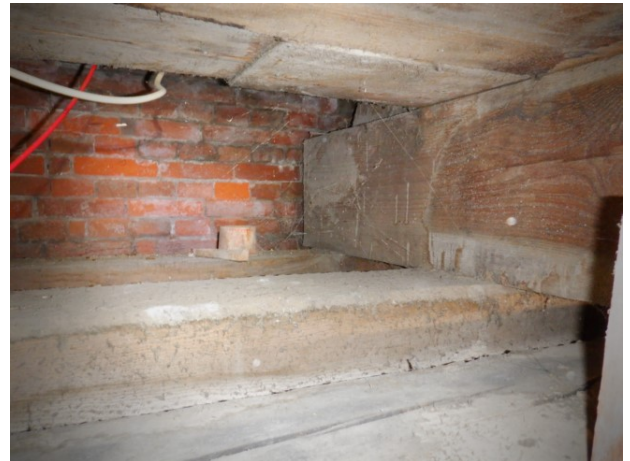
Bild 39 (oben): Westseite: Schwelle auf dem Mauerwerk (massiver Vorsprung)

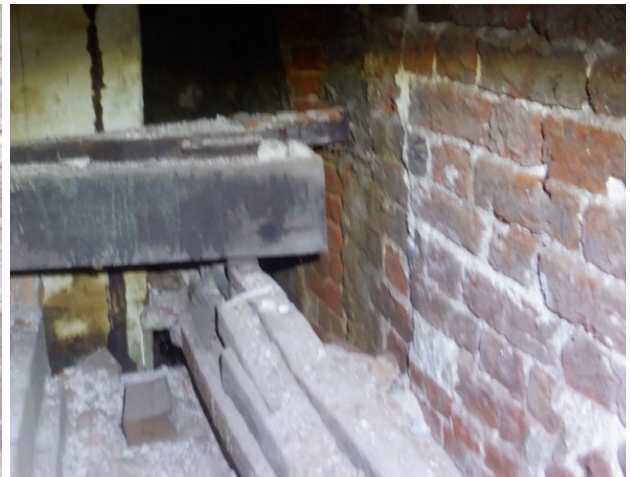
Auffällig waren Balken ohne Auflager (Bilder 53, 54 und 56)

Bild 56: der Balken hängt nur am Mauerwerksanker.
