Leuchtturm Neuwerk

Restauratorische Untersuchung

Zwischenbericht

April 2022

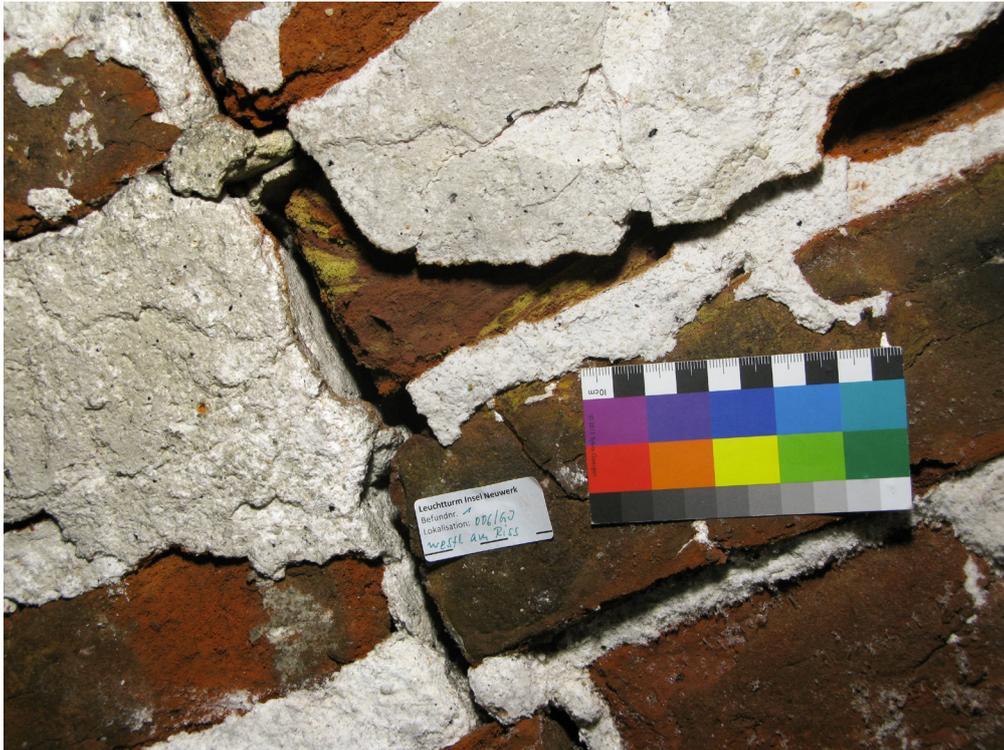
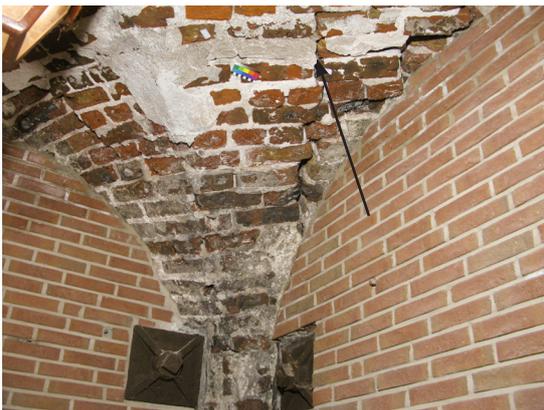
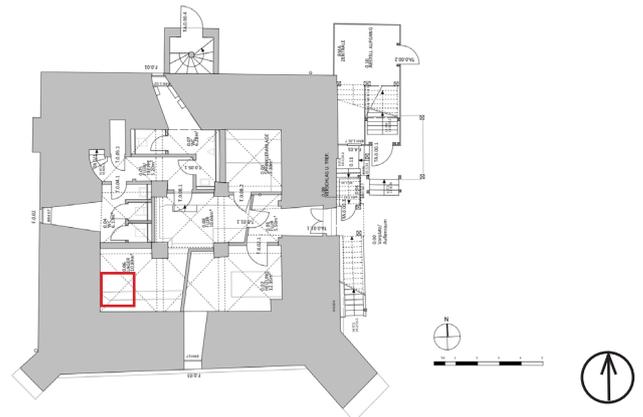
1

An den Gewölbeflächen in Ebene 0 kann ein mittelalterlicher Putz, der aus Hochbrandgips besteht, nachgewiesen werden. Dieser wurde sowohl als Setz- als auch als Fugenmörtel verwendet. Wie am Beispiel zu sehen, wurde der Fugenmörtel teilweise auch weit über die Backsteinoberfläche verstrichen. Der Putz besitzt eine weiße Matrixfarbigkeit und weist vereinzelt Holzkohlepartikel auf.

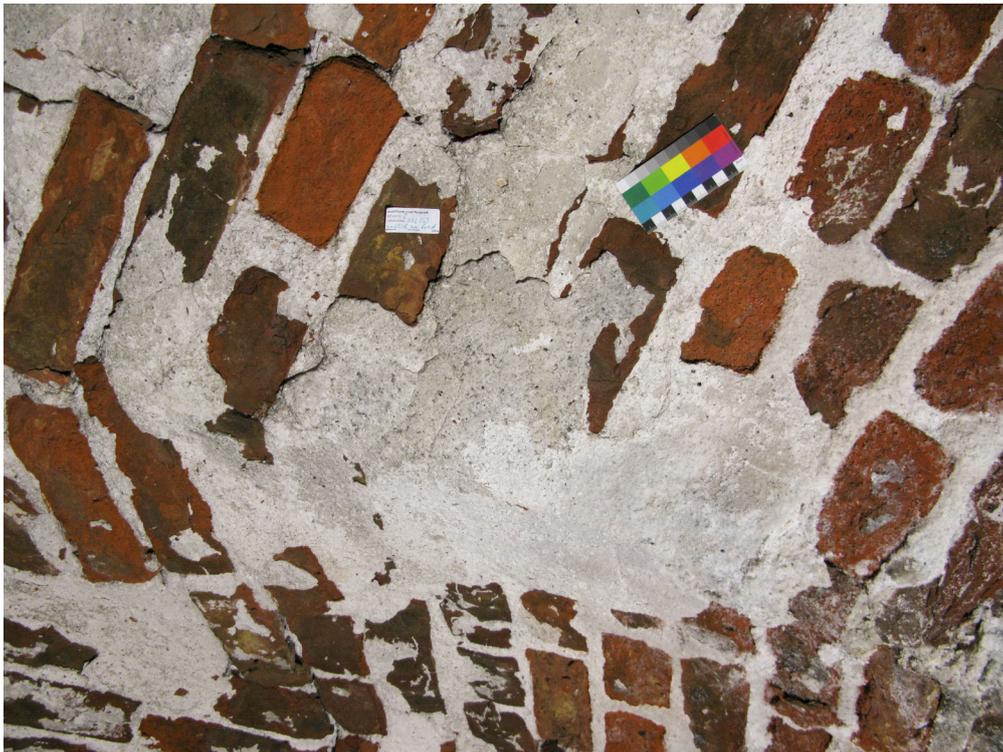
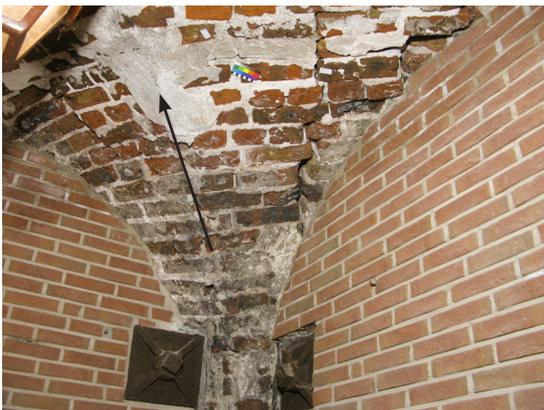
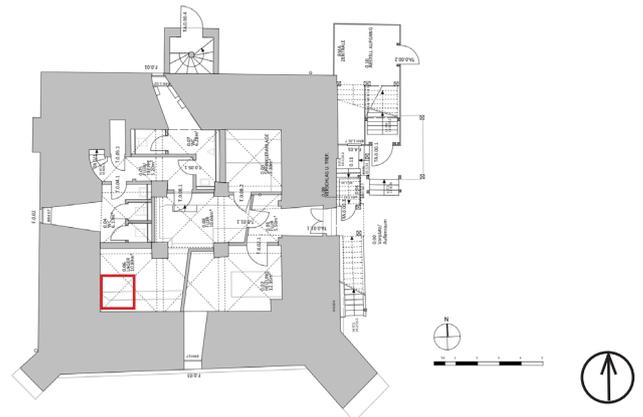
Blatt-Nr.: 2

An den Gewölbeflächen in Ebene 0 kann ein mittelalterlicher Putz, der aus Hochbrandgips besteht, nachgewiesen werden. Dieser wurde sowohl als Setz- wie auch als Fugenmörtel verwendet. Der Fugenmörtel wurde bereichsweise weit über die Backsteinoberfläche verstrichen, um auch stärkere Unebenheiten im Gewölbe auszugleichen. In diesem Bereichen wirkt der Putz wie eine Flächenmörtel. Der Befund zeigt einen durch den Putz ausgeformten Gewölbegrat.

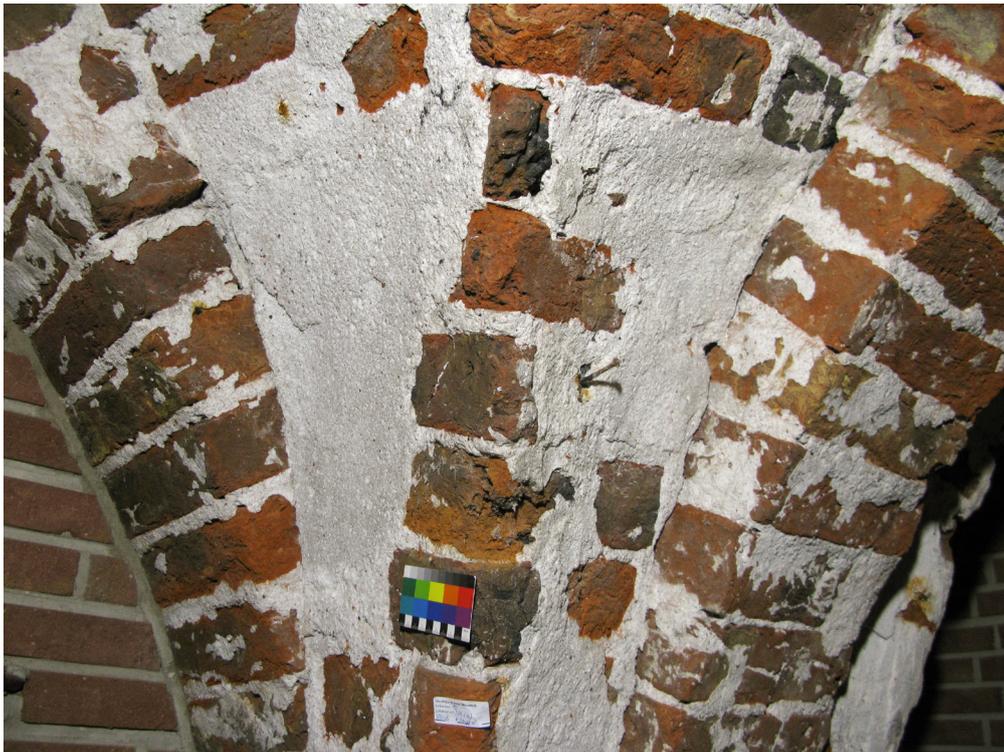
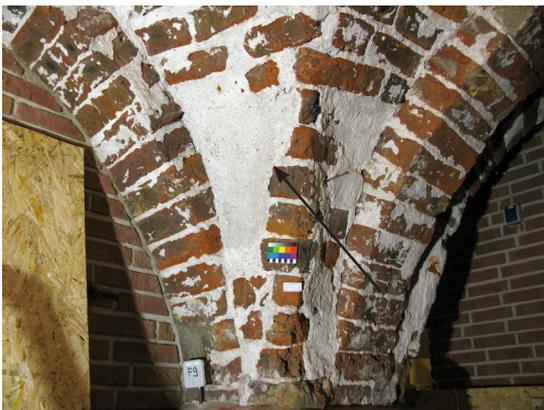
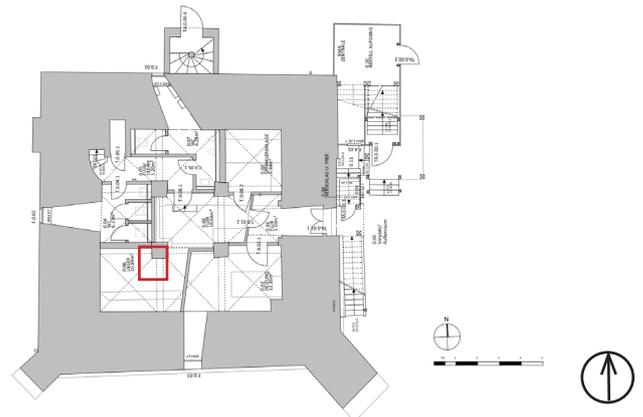
3

An den Gewölbeflächen in Ebene 0 kann ein mittelalterlicher Putz, der aus Hochbrandgips besteht, nachgewiesen werden. Dieser wurde sowohl als Setz- wie auch als Fugenmörtel verwendet. Der Fugenmörtel wurde bereichsweise weit über die Backsteinoberfläche verstrichen, um auch starke Unebenheiten im Gewölbe auszugleichen. In diesem Bereichen wirkt der Putz wie eine Flächenmörtel. Er besitzt eine weiße Matrixfarbigkeit mit vereinzelt Holzkohlepartikeln. Auf den Putz- und Backsteinoberflächen können keine Farbschichten nachgewiesen werden.

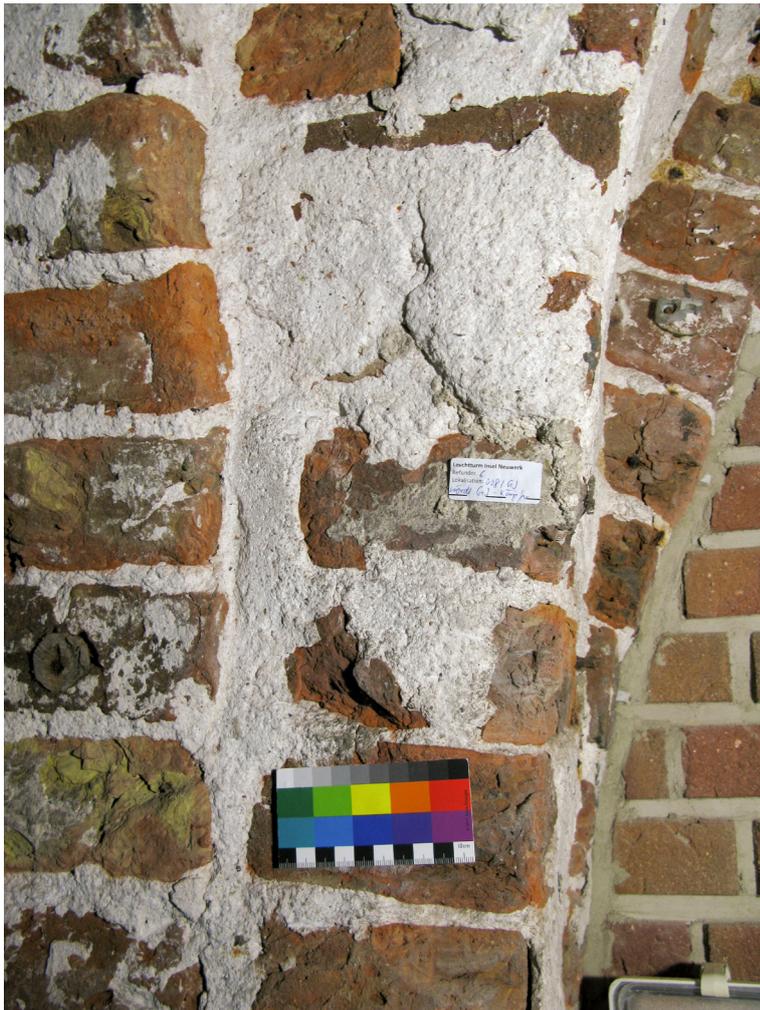
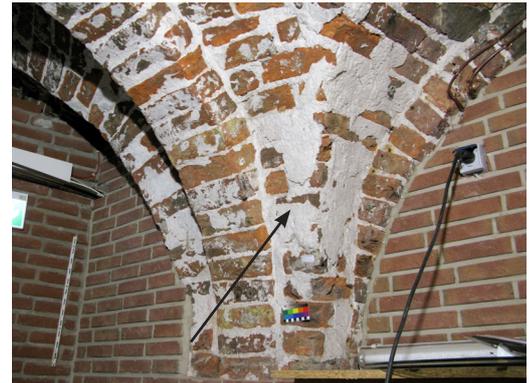
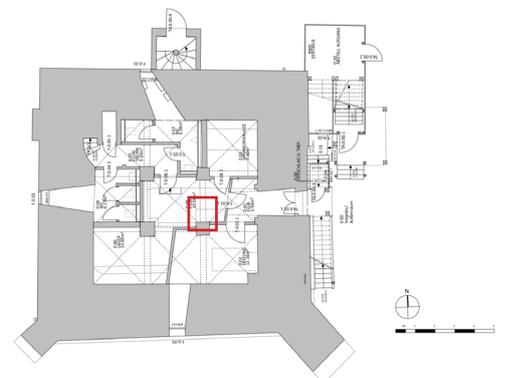
4

An den Gewölbeflächen in Ebene 0 kann ein mittelalterlicher Putz, der aus Hochbrandgips besteht, nachgewiesen werden. Dieser wurde sowohl als Setz- wie auch als Fugenmörtel verwendet. Der Fugenmörtel wurde bereichsweise weit über die Backsteinoberfläche verstrichen, um auch starke Unebenheiten im Gewölbe auszugleichen. In diesem Bereichen wirkt der Putz wie eine Flächenmörtel. Zum Teil können schichtig aufgetragene Putzportionen beobachtet werden.

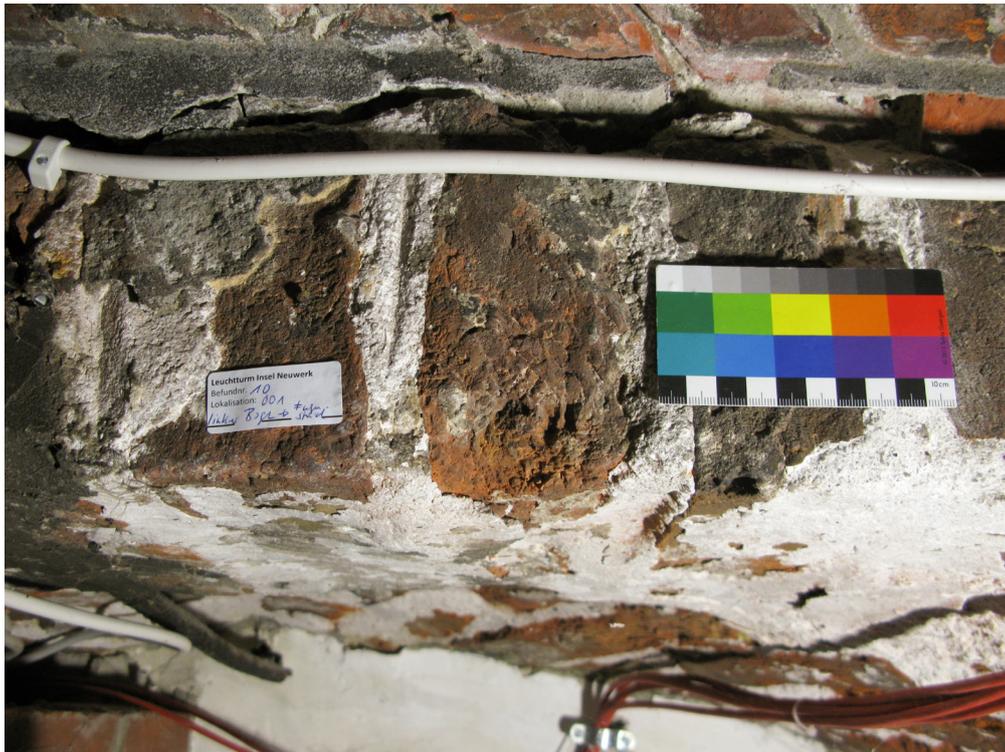
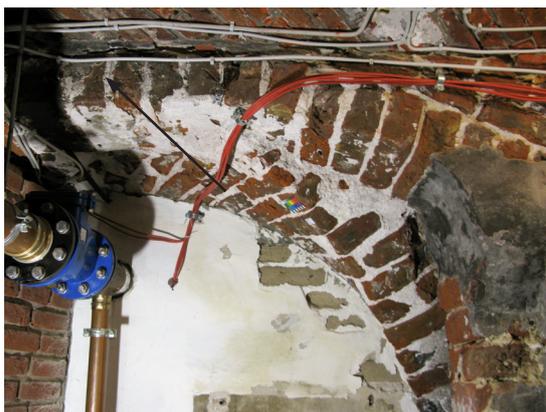
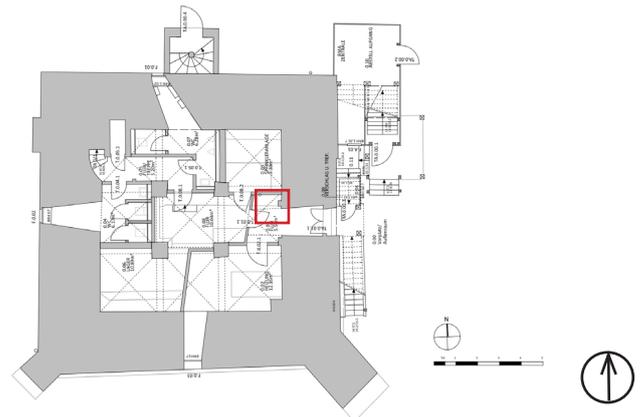
5

Der Fugenmörtel mit weißer Matrixfarbigkeit weist eine geglättete Oberfläche auf. Teilweise haben sich noch die charakteristischen Fugenritzungen erhalten. An dieser Stelle wird die Gewölbekappe durch einen Entlastungsbogen angeschnitten und abgefangen. Westlich daneben weist das Gewölbe ein jüngeres Mauerwerk auf. Hier wurde vermutlich die ursprüngliche Luke, der Zugang zur Ebene 1, geschlossen (siehe Bericht Bauforschung, Winterfuchs).

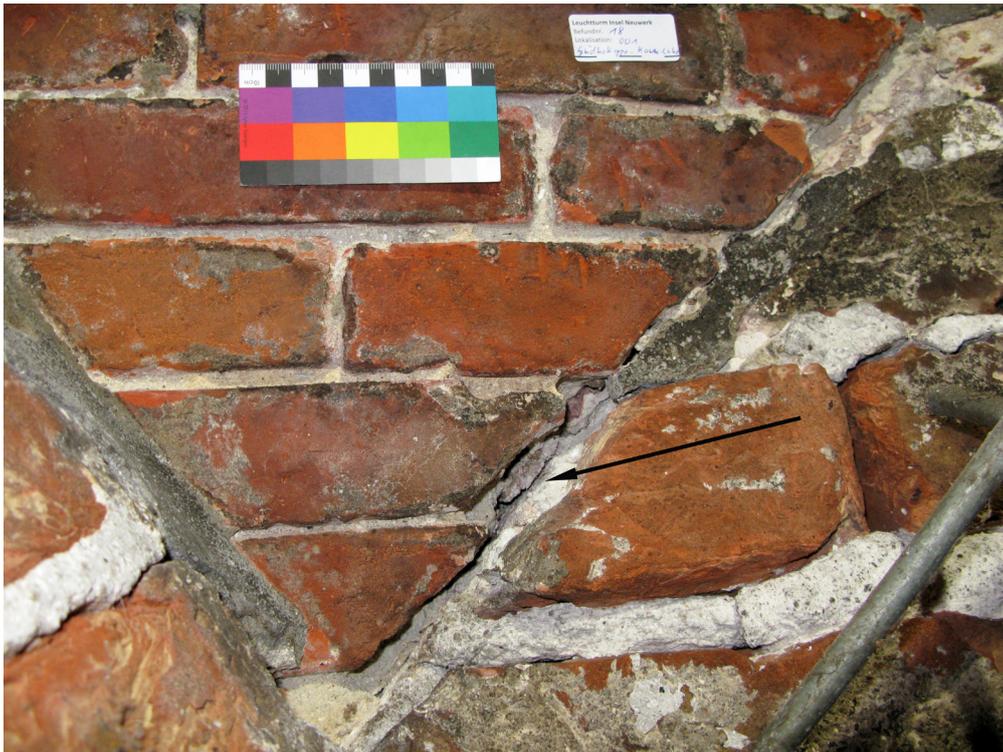
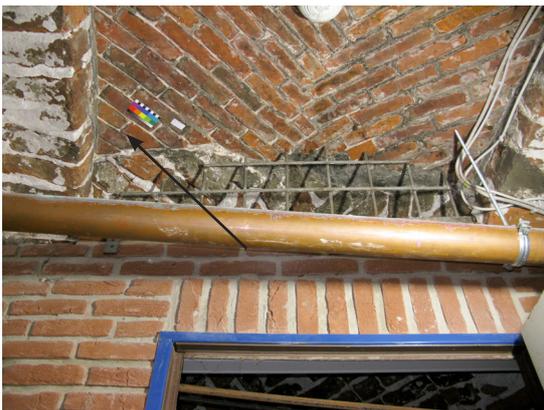
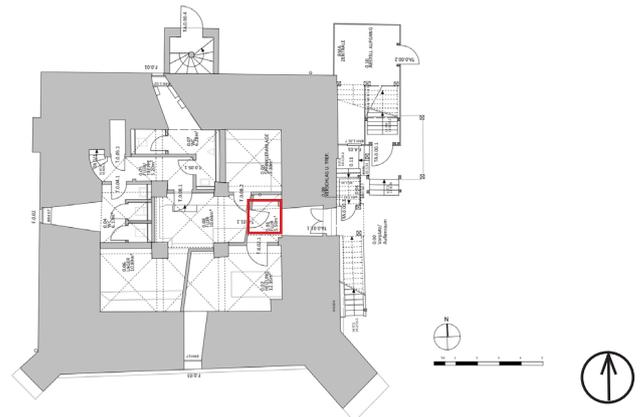
6

Der Bereich zeigt den Übergang vom älteren Kreuzgratgewölbe zur später hinzugefügten Tonne. Das Mauerwerk weist schmalere Steinformate auf. Der Setz- und Fugenmörtel besitzt eine graue Matrixfarbigkeit und die Oberfläche des Fugenmörtels ist stark verdunkelt und verkrustet. Vermutlich wurde hierfür ein zementhaltiger Mörtel verwendet. Dieser Bereich des Gewölbes steht vermutlich im Zusammenhang mit der Schließung der ehemaligen Lukenöffnung, durch die Ebene 1 erschlossen werden konnte.

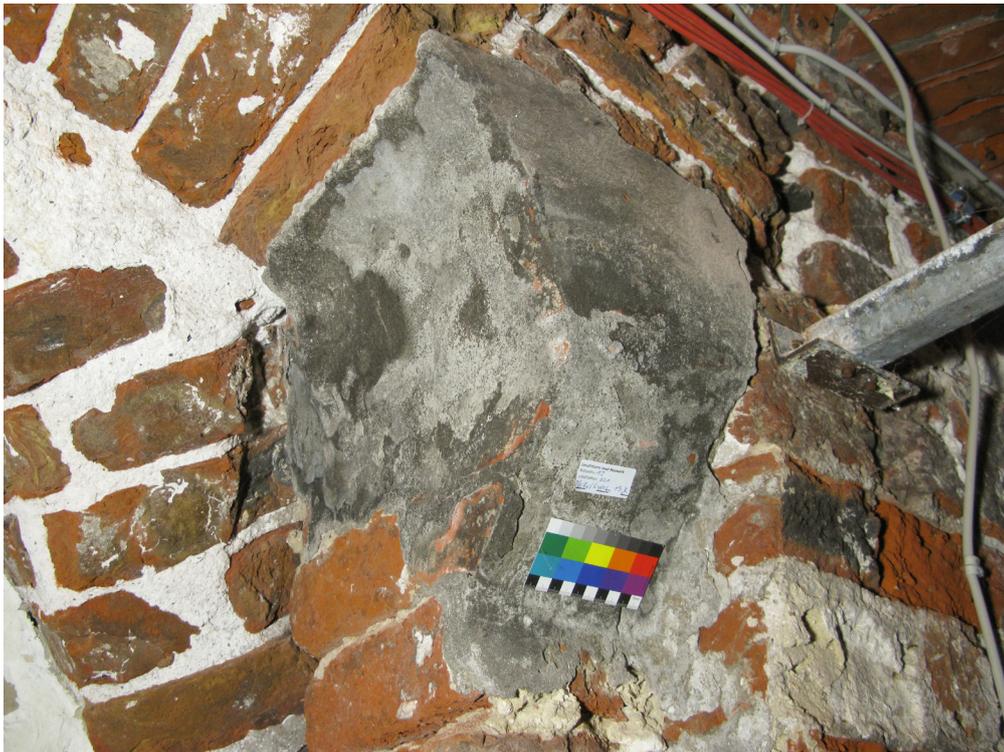
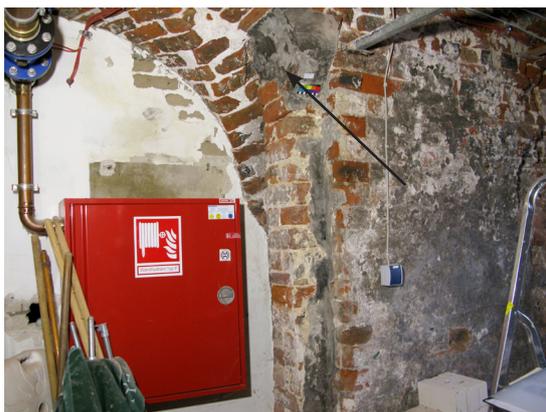
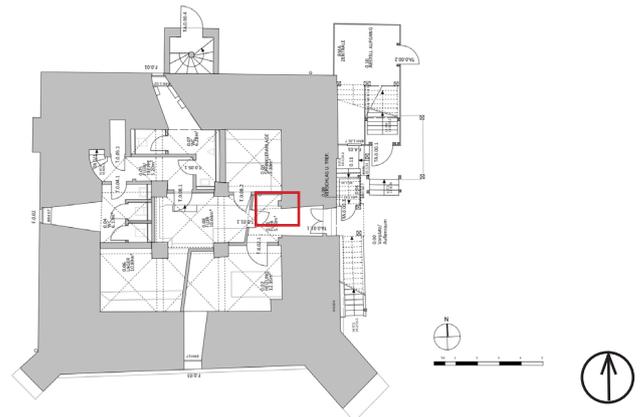
Blatt-Nr.: 7

Der Befund zeigt den oberen Teil eines Stützpfailers, der nachträglich unterhalb des Entlastungsbogens eingestellt wurde. Letzterer steht im Zusammenhang mit den angeschnittenen Gewölbekappen. Das Mauerwerk des Pfeilers zeigt einen ockerfarbenen, eventuell lehmhaltigen Setzmörtel. Die Oberfläche ist teilweise mit einer Zementschlämme bedeckt.

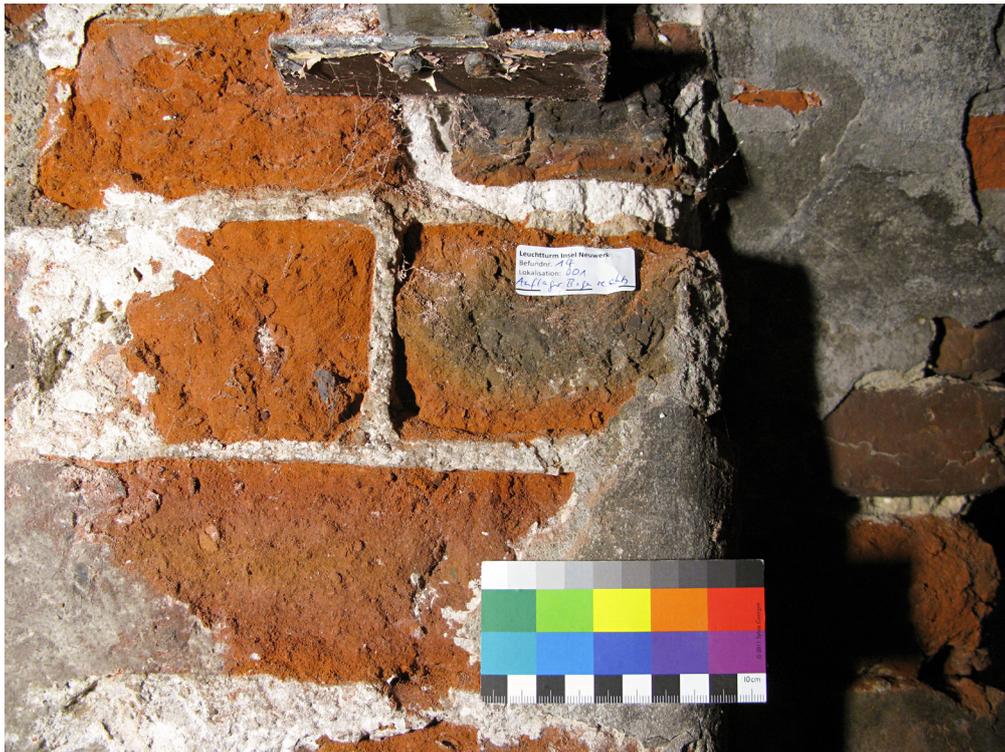
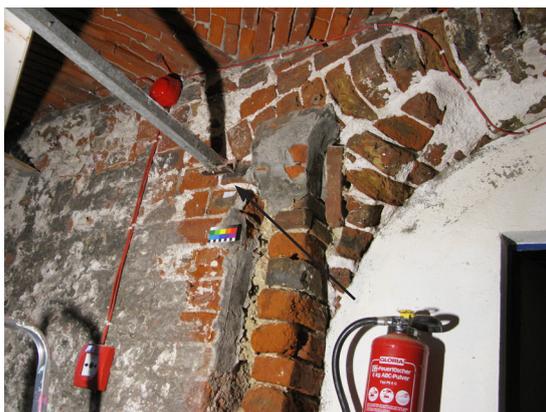
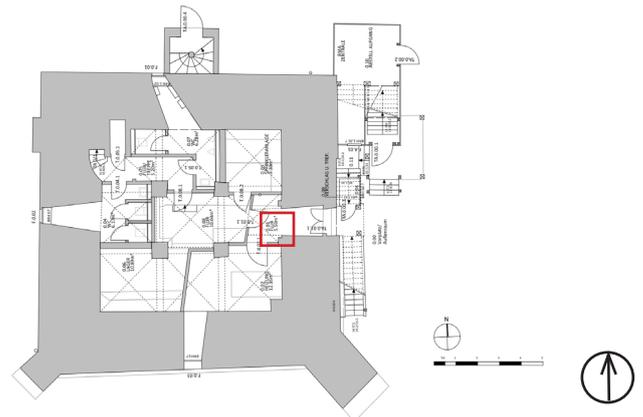
8

Am Mauerwerk der Laibungsfläche des heutigen Durchgangs der Ostwand können zwei unterschiedliche Setzmörtel im Bereich des Auflagers des Entlastungsbogens dokumentiert werden. Der untere Setzmörtel besitzt eine beige Matrix. Darauf liegt der Setzmörtel mit weißer Matrix, der sich auch auf den Entlastungsbogen bzw. auf das Gewölbe bezieht. Womöglich gehört der ältere, beigefarbene Setzmörtel zur ersten Bauphase (1310) und es wurden Teile der alten Ringmauer für den Wiederaufbau des Turms genutzt.

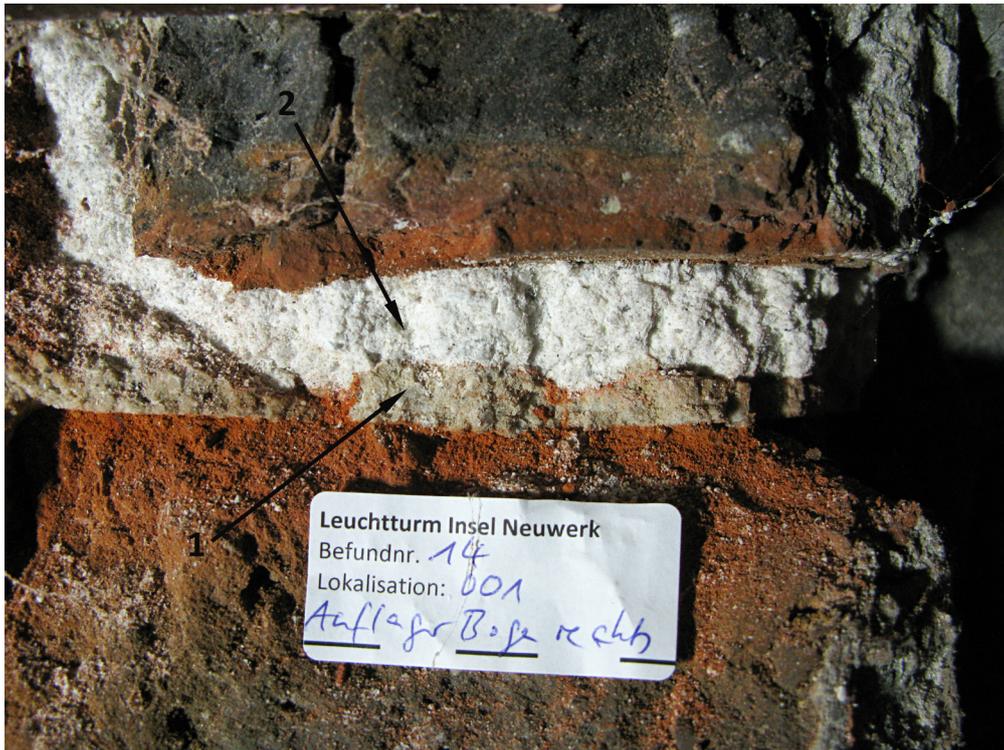
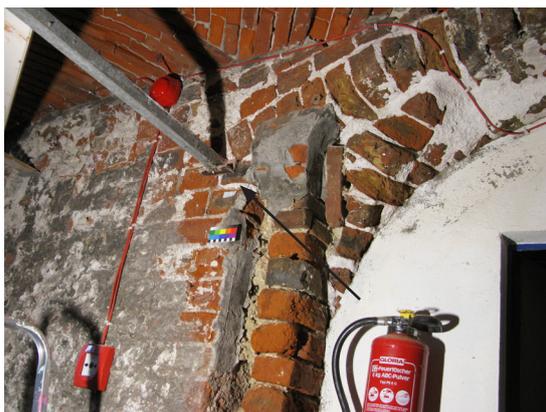
9

Am Mauerwerk der Laibungsfläche des heutigen Durchgangs der Ostwand können zwei unterschiedliche Setzmörtel im Bereich des Auflagers vom Entlastungsbogen dokumentiert werden. Der untere Setzmörtel besitzt eine beige Matrix. Darauf liegt der Setzmörtel mit weißer Matrixfarbigkeit, der sich auch auf den Entlastungsbogen bzw. auf das Gewölbe bezieht. Womöglich gehört der ältere beigefarbene Setzmörtel zur ersten Bauphase (vor dem Brand) und es wurden Teile der alten Ringmauer für den Wiederaufbau des Turms genutzt.

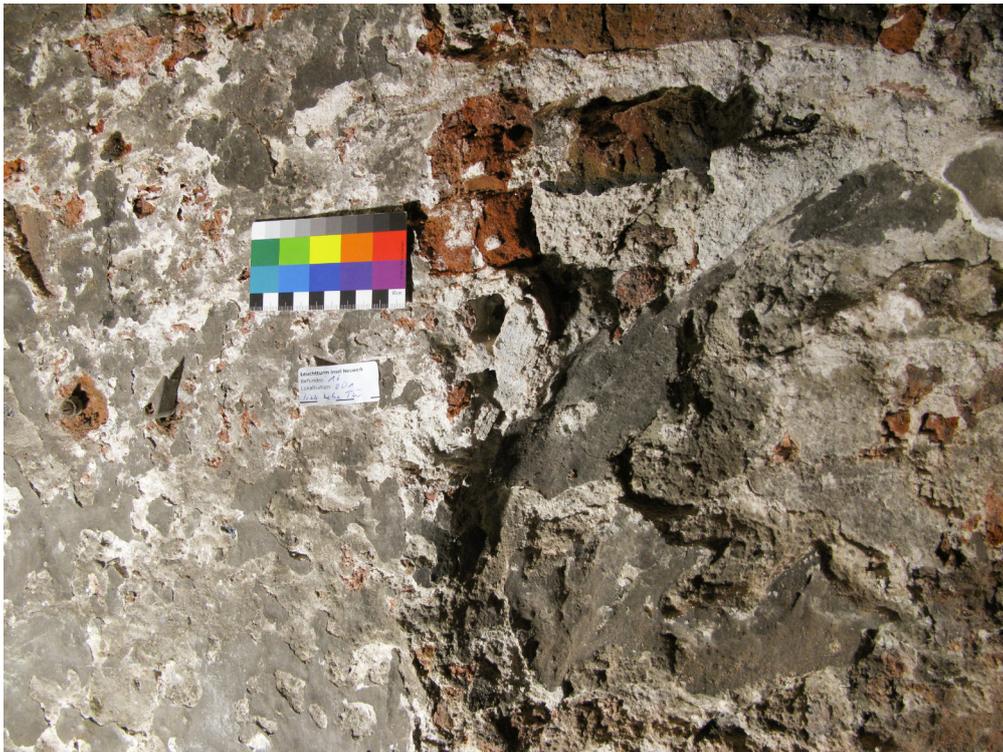
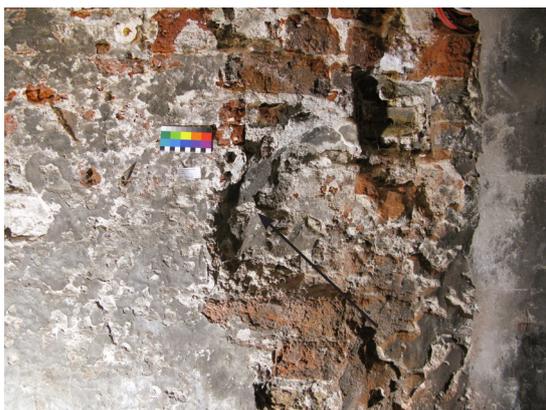
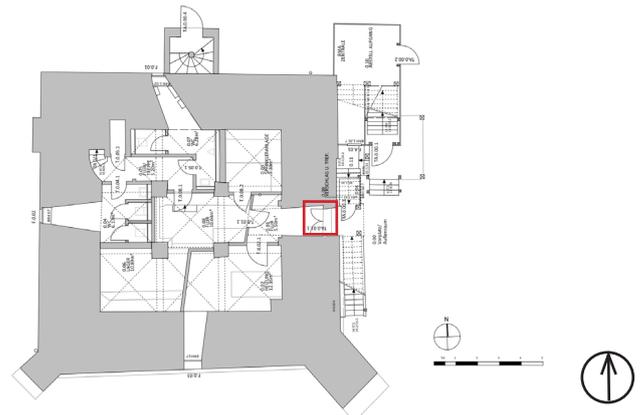
11

Im Bereich der Eingangstür kann eine halbkreisförmige Vertiefung im Mauerwerk dokumentiert werden. Diese nachträglich eingestemmte Vertiefung steht vermutlich in Zusammenhang mit einer älteren Türsituation. In diesem Bereich liegt ebenfalls der Mörtel mit weißer Matrixfarbigkeit und porösen Gefüge, wie auf den gesamten Laibungsoberflächen.

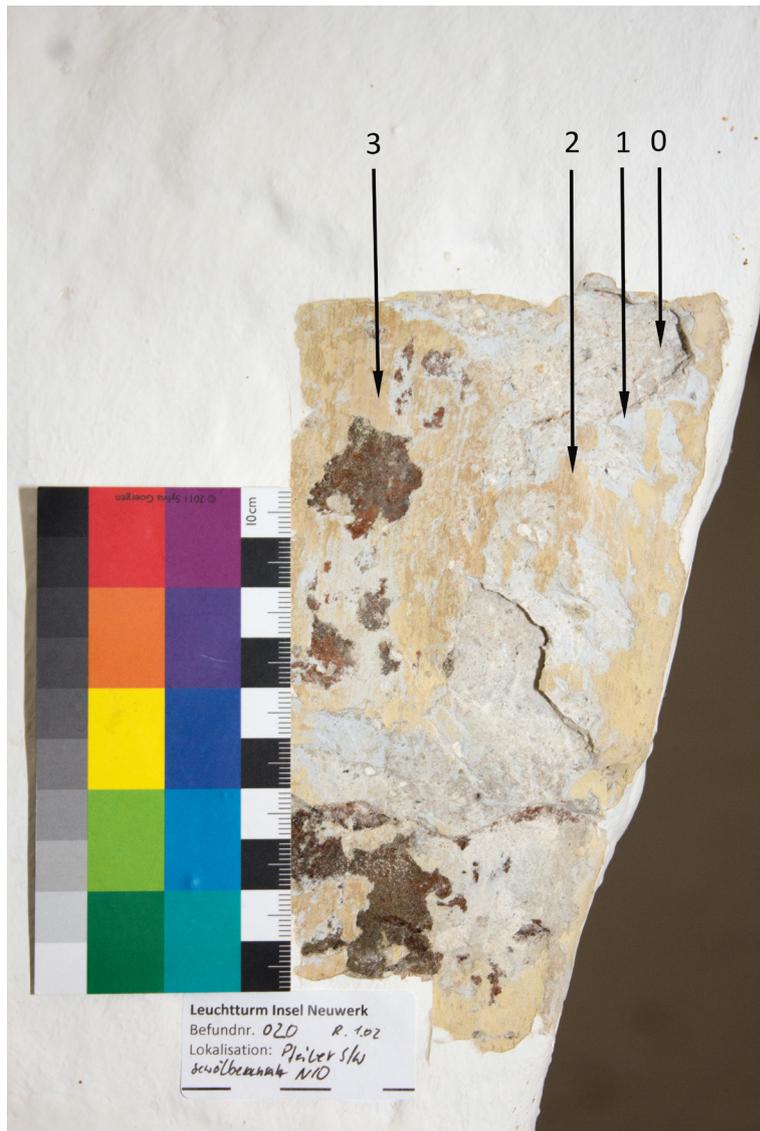
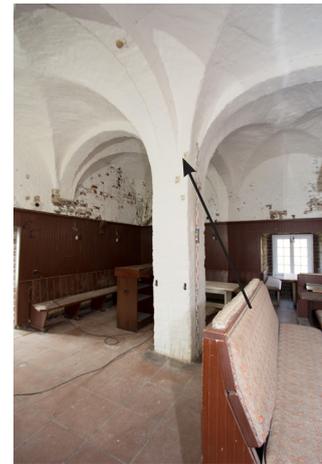
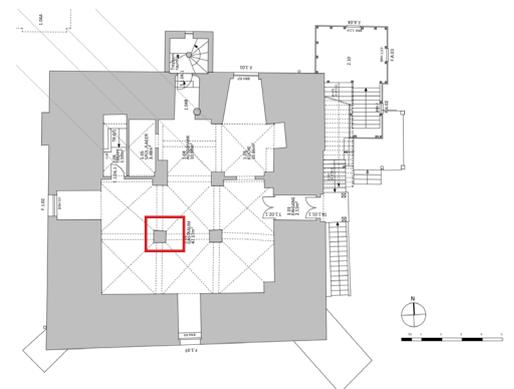
Blatt-Nr.: 1

Das Mauerwerk der Pfeiler und Gewölbeflächen weist einen Setz- und Fugenputz mit hellgrauer, fast weißer Matrix auf. Der Fugenmörtel mit geglätteter Oberfläche, wurde zum Teil weit auf die Backsteinoberfläche Ausgestrichen. Zum Gewölbe wurde der Putz bereichsweise flächig aufgetragen um Unebenheiten auszugleichen oder den Gewölbe-grat auszuformen. Dadurch zeigen sich übereinanderlappende Putzschichten, die jedoch zu einer Ausführungsphase gehören. Auf der Putz- bzw. Backsteinoberfläche können mehrere, vermutl. jüngere monochrome Anstriche dokumentiert werden. Als erste Fassung wurde ein hellblauer Anstrich ermittelt.

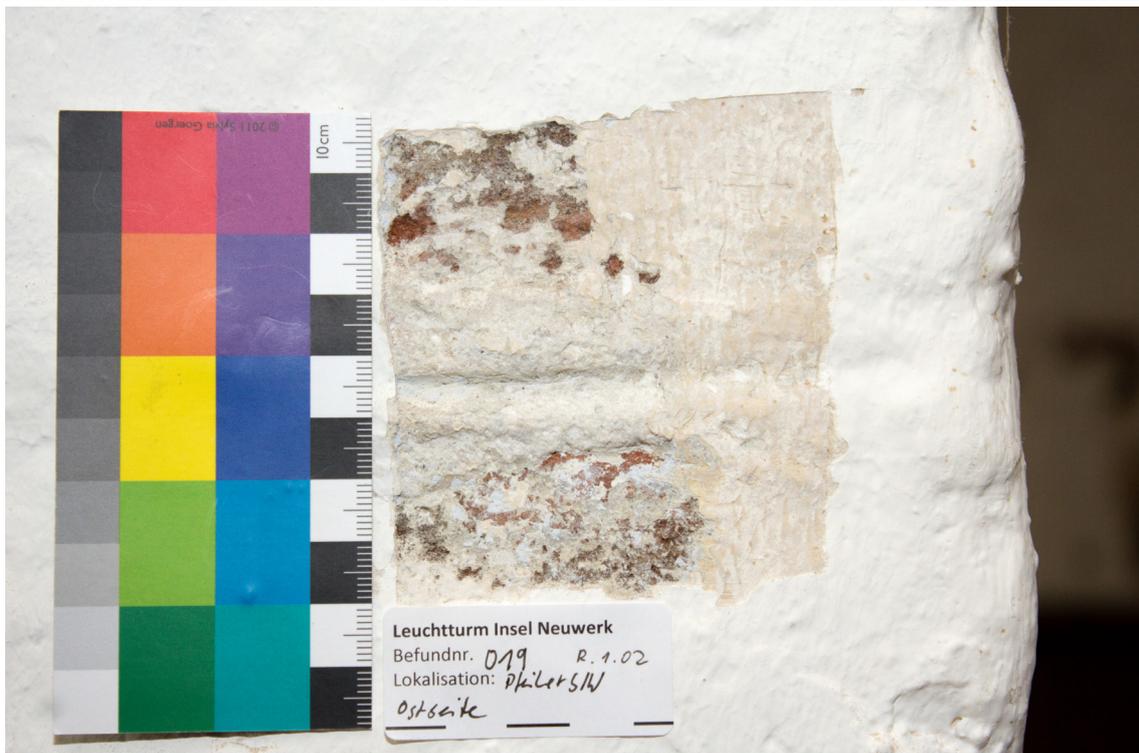
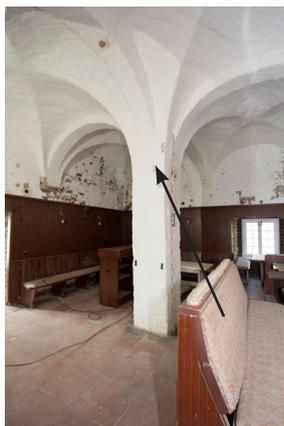
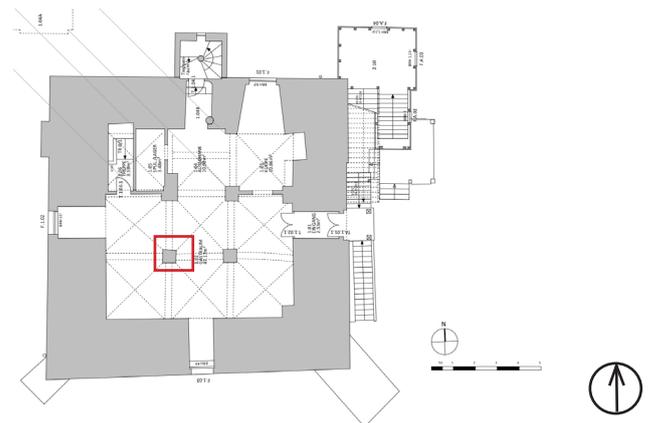
2

Das Mauerwerk der Pfeiler weist einen sehr harten Fugenmörtel mit hellgrauer Matrix und vereinzelt Holzkohlepartikeln im Gefüge auf. Die Oberfläche ist bearbeitet und sehr glatt. Teilweise sind Fugenritzungen zu beobachten. Erste naturwissenschaftliche Analysen wiesen einen Hochbrandgipsputz als Baumaterial nach. Auf der Fugen- bzw. Backsteinoberfläche haben sich mehrere jüngere Anstriche erhalten. Diese sind vermutlich ab der Nutzung der Ebene als Turmschänke im 20. Jahrhundert zuzuordnen.

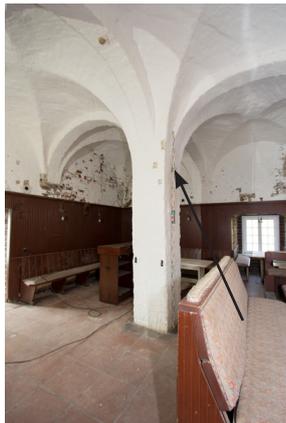
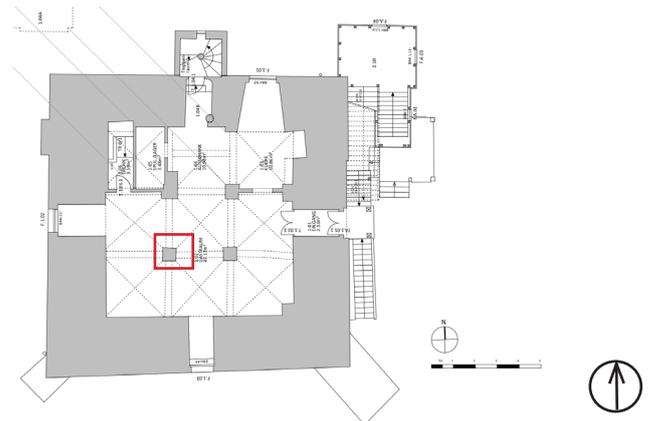
IMG_2720.JPG

Das Mauerwerk der Pfeiler weist einen sehr harten Fugenmörtel mit hellgrauer Matrix und vereinzelt Holzkohlepartikeln im Gefüge auf. Die Oberfläche ist bearbeitet und sehr glatt. Teilweise sind Fugenritzungen zu beobachten. Erste naturwissenschaftliche Analysen wiesen einen Hochbrandgipsputz als Baumaterial nach.

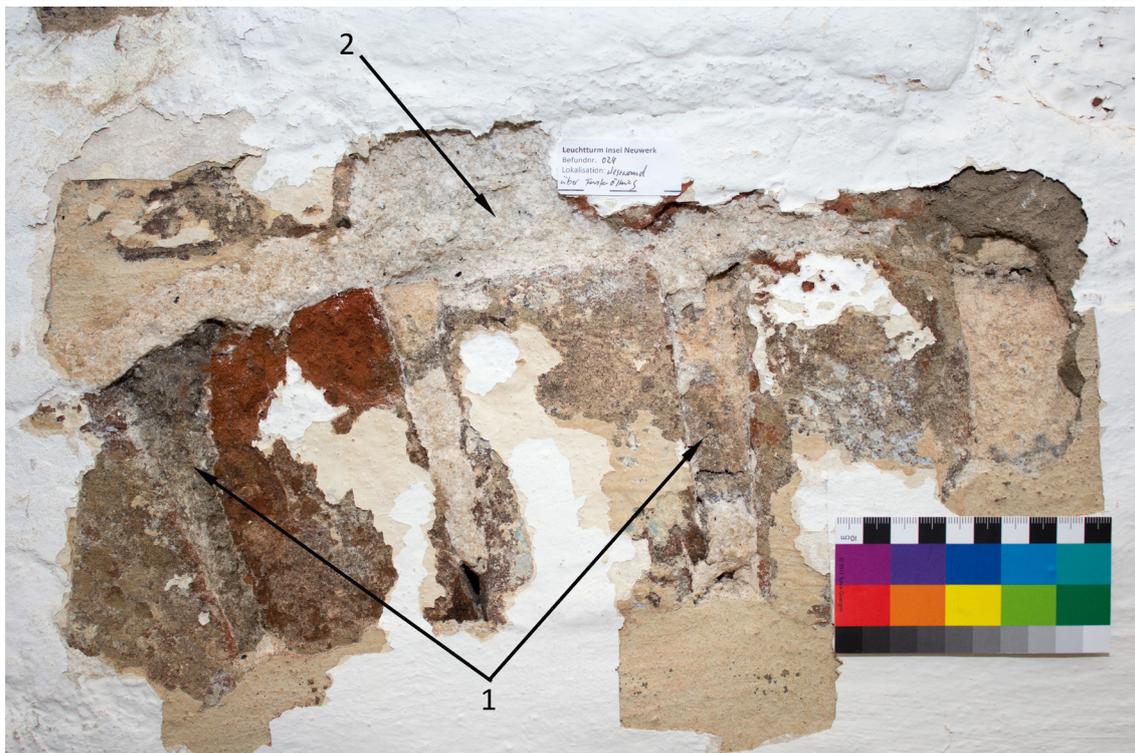
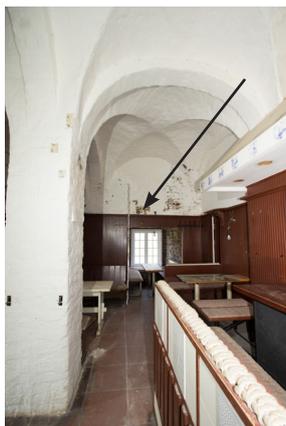
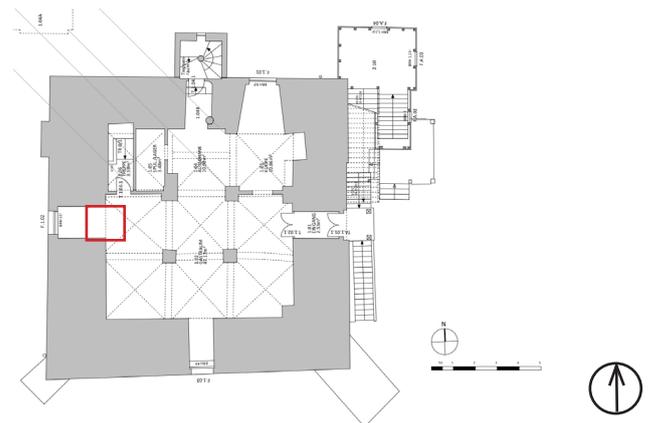
IMG_2723.JPG

Objekt	PLZ / Ort	Objektteil	Raum
Leuchtturm, Insel Neuwerk 1	27499 Hamburg	Ebene 1	1.02
Befund-Nr.:	Befundstelle	Lokalisation	Erfassungszeitraum
022	westl. Pfeiler	H: 2,24 m; v. Nordwand 1,48 m	02-04/2022

An der Westwand konnte im Bereich der heutigen Fensteröffnung eine Rollschicht einer mittelalterlichen Fensteröffnung nachgewiesen werden. Hier zeigen sich zwei unterschiedlichen Fugen- bzw. Setzmörtel. Der ältere Fugenmörtel besitzt eine beigefarbene Putzmatrix (1). Die Oberfläche des Putzes weist eine starke Verschmutzung auf. Mutmaßlich handelt es sich dabei um den Putz der ersten Bauphase vor der Zerstörung des Turms durch einen Brand. So könnte älteres Mauerwerk der Ringmauer für den Wiederaufbau (um 1380) genutzt worden sein. Über diesem Putz liegt ein weiterer Fugenmörtel mit hellgrauer Matrix und charakteristischen Holzkohlepartikel im Gefüge (2). Dieser Putz ist identisch mit welche die Gewölbe und Pfeiler errichtet wurden. Hier liegt er nur zum teil dünn ausgestrichen über dem älteren Fugenmörtel.

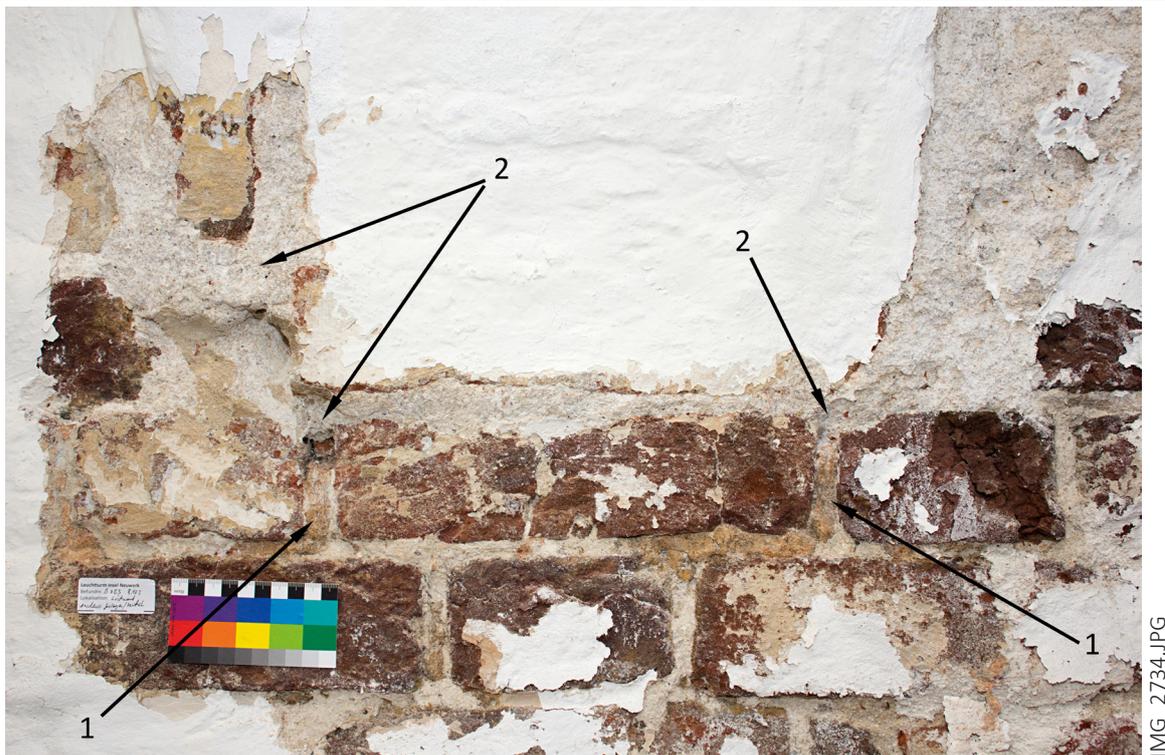
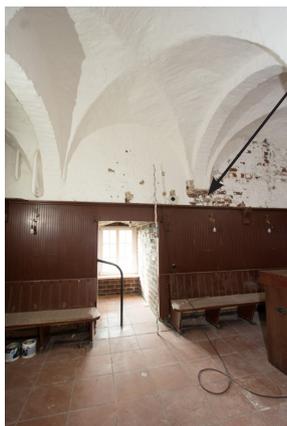
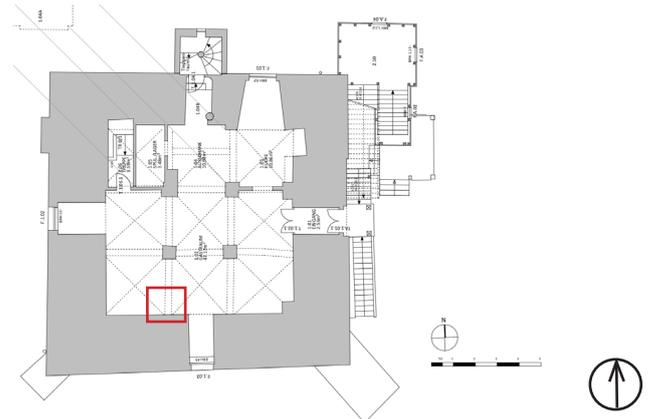
IMG_2734.JPG

Objekt	PLZ / Ort	Objektteil	Raum
Leuchtturm, Insel Neuwerk 1	27499 Hamburg	Ebene 1	1.02
Befund-Nr.:	Befundstelle	Lokalisation	Erfassungszeitraum
023	Südwand/ Gewölbeanfänger	H: 2,45 m; v. Westwand 3,11 m	02-04/2022

Im Kämpferbereich des Gurtbogens sowie an den Gewölbeanfängern auf der Südwand können wie an der Westwand (vgl. Befunde 022) zwei unterschiedliche Fugenmörtel nachgewiesen werden. Der ältere Mörtel zeigt eine gelblich-ockerfarbene Matrix und weist eine verschmutzte Oberfläche auf (1). Darauf liegt ein Putz mit hellgrauer Matrix (2), mit dem das Gewölbe errichtet wurde und auch großflächig auf den Wandflächen zu finden ist. Es scheint, als ob der jüngerer Fugenputz in den unteren Wandbereichen über dem älteren Mörtel dünn ausgezogen wurde. Zu vermuten ist, dass ältere Mauerteile der ersten Bauphase des Turmbaus (1310) für den Wiederaufbau nach einem Brand (um 1380) genutzt worden sind.

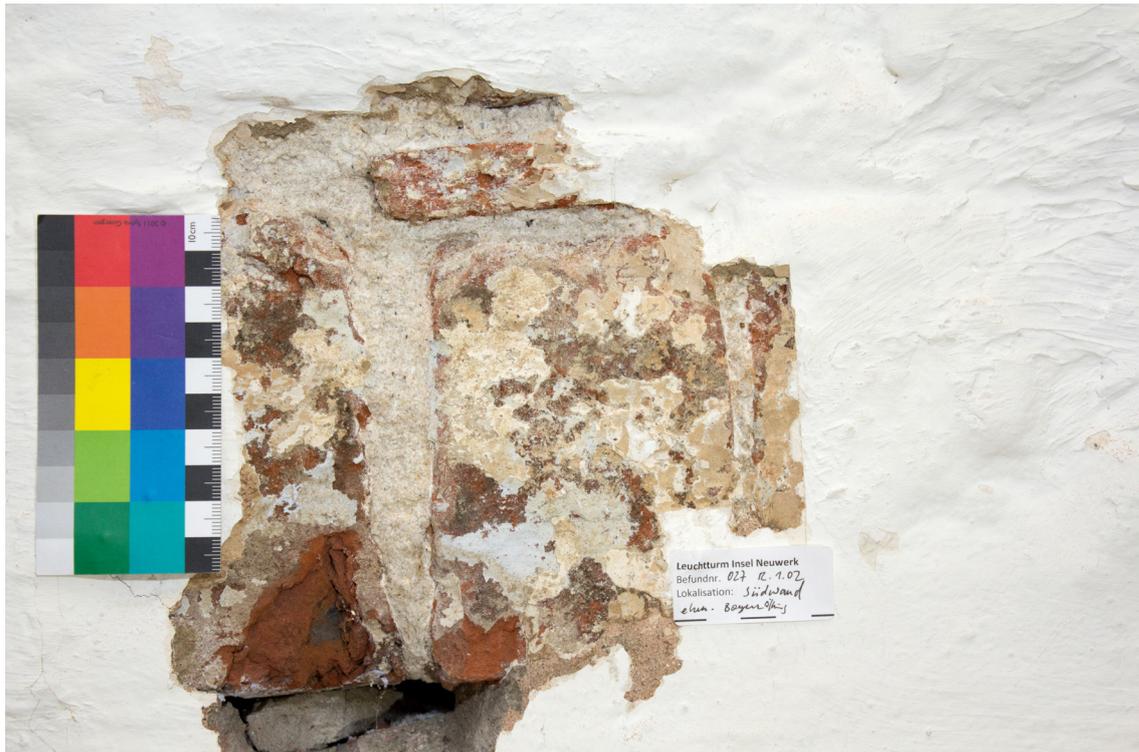
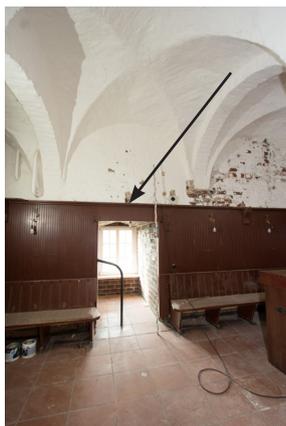
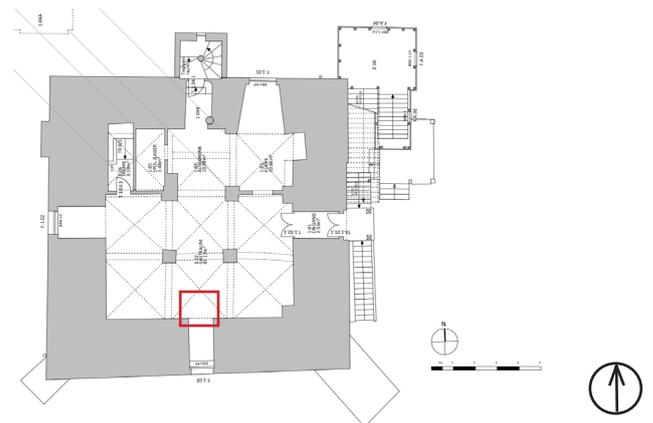
IMG_2760.JPG

Objekt	PLZ / Ort	Objektteil	Raum
Leuchtturm, Insel Neuwerk 1	27499 Hamburg	Ebene 1	1.02
Befund-Nr.: 027	Befundstelle Südwand	Lokalisation H: 2,25 m; v. Westwand 4,35 m	Erfassungszeitraum 02-04/2022

Auf der Südwand im Bereich der Fensteröffnung konnte die Rollschicht einer mittelalterlichen Fensteröffnung befundet werden. An dieser Stelle zeigt sich der Fugenmörtel mit hellgrauer Matrix und Holzkohlepartikeln im Gefüge. Dieser Mörtel ist großflächig an den Wänden, Pfeilern und Gewölbeflächen zu finden.

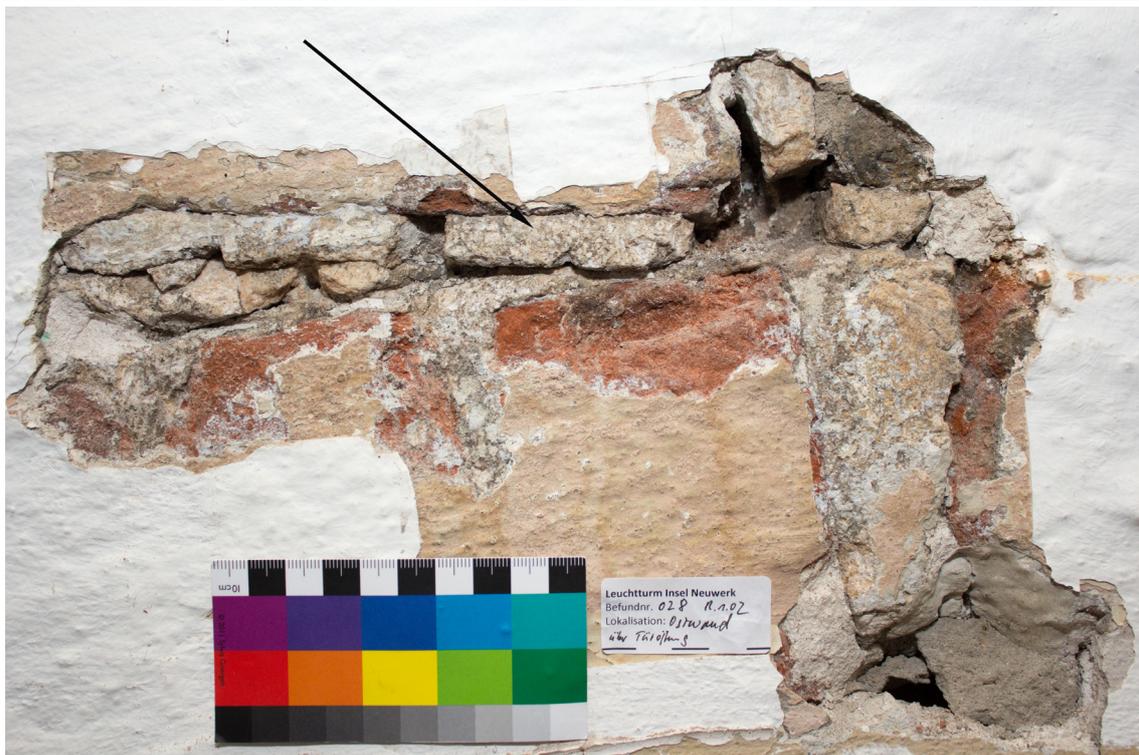
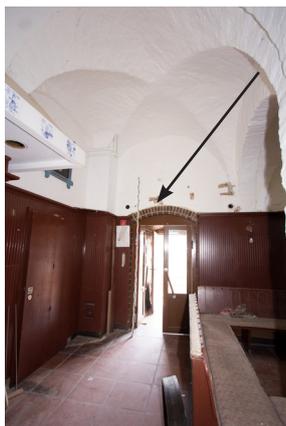
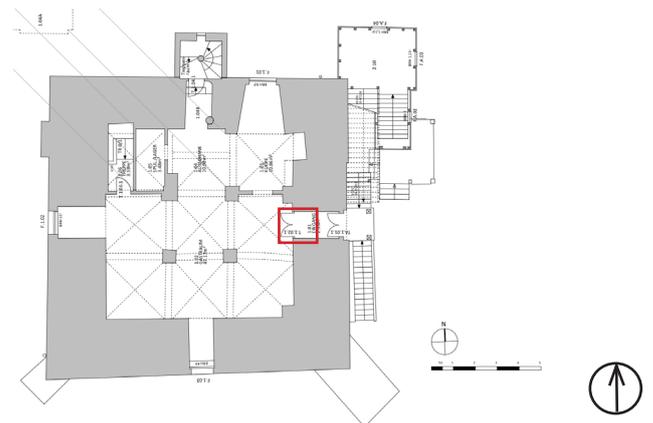
Blatt-Nr.: 7

Objekt	PLZ / Ort	Objektteil	Raum
Leuchtturm, Insel Neuwerk 1	27499 Hamburg	Ebene 1	1.02
Befund-Nr.: 028	Befundstelle Ostwand	Lokalisation H: 2,42 m; v. Südwand 4,45 m	Erfassungszeitraum 02-04/2022

Auf der Ostwand im Bereich der heutigen Türöffnung kann eine Rollschicht einer mittelalterlichen Öffnung nachgewiesen werden. Als Setz- und Fugenmörtel zeigt sich hier wie auch an der Westwand (Vgl. Befund 022) ein Putz mit beigefarbener Matrix, dessen Oberfläche eine recht starke Verschmutzung aufweist. Die Beschaffenheit des Gefüges ist extrem hart. Es wird vermutet, dass es sich hierbei um den Mörtel der ersten Bauphase um 1310 handelt.
