Leuchtturm Neuwerk

Restauratorische Untersuchung

Zwischenbericht

April 2022

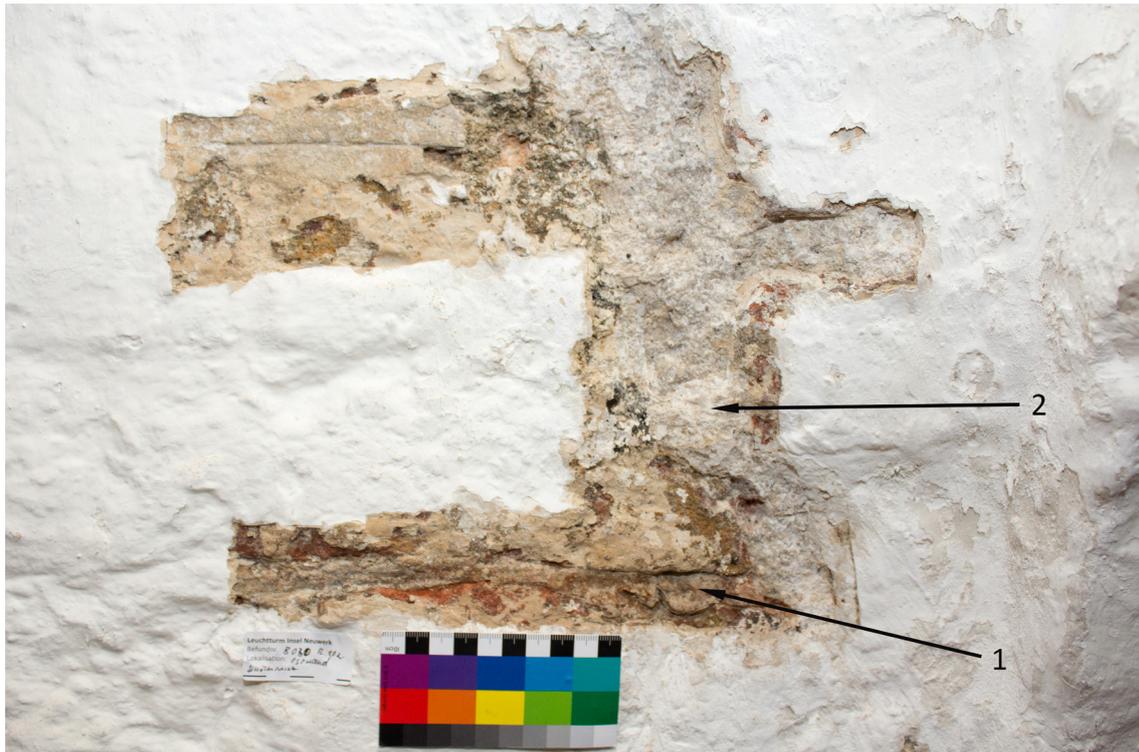
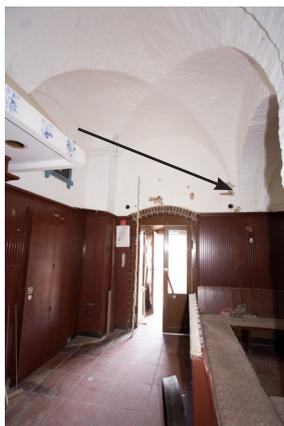
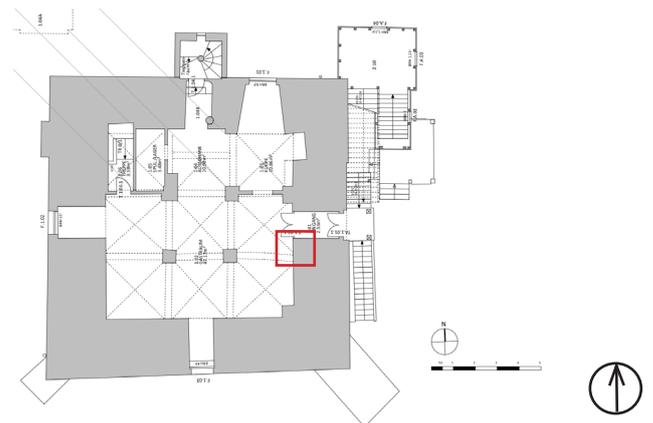
IMG_2784.JPG

Objekt	PLZ / Ort	Objektteil	Raum
Leuchtturm, Insel Neuwerk 1	27499 Hamburg	Ebene 1	1.02
Befund-Nr.:	Befundstelle	Lokalisation	Erfassungszeitraum
030	Ostwand	H: 2,54 m; v. Südwand 3,12 m	02-04/2022

An der Ostwand im Kämpferbereich des Gurtbogens bzw. Gewölbeanfängers können zwei unterschiedliche Fugenmörtel nachgewiesen werden (Vgl. Befunde 22, 23). Der ältere Mörtel (1) weist eine gelblich-ockerfarbene Matrix auf und ist in seiner Beschaffenheit extrem hart. Die Oberfläche ist zudem stark verschmutzt. Das Mauerwerk zum Gewölbeanfänger hin wirkt inhomogen, wie nachträglich eingestemmt, um die Backsteine für den Bau des Gewölbes nachträglich zu verzahnen. Im Anschluss zum Gewölbe kann der Mörtel mit hellgrauer Matrix (2), der vermutlich 2. Bauphase, befundet werden. Teilweise wurde dieser dünn, vermittelnd auf den älteren Fugenmörtel ausgezogen.

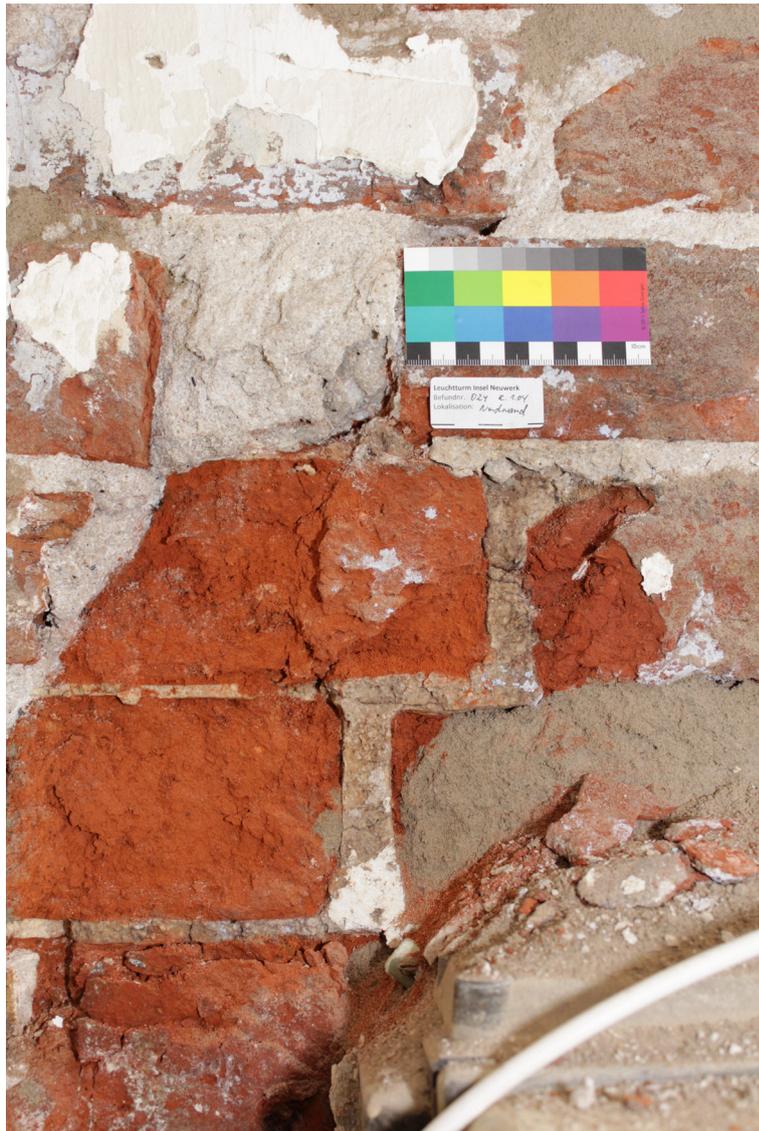
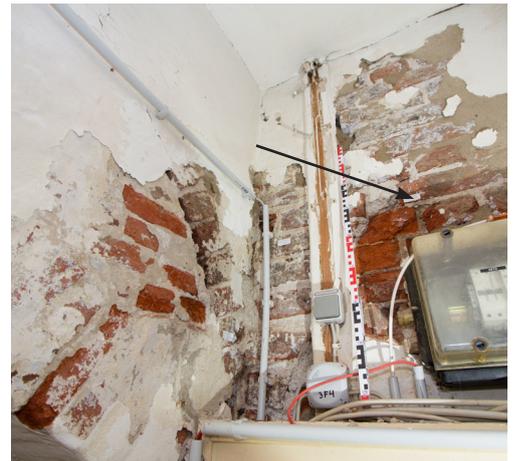
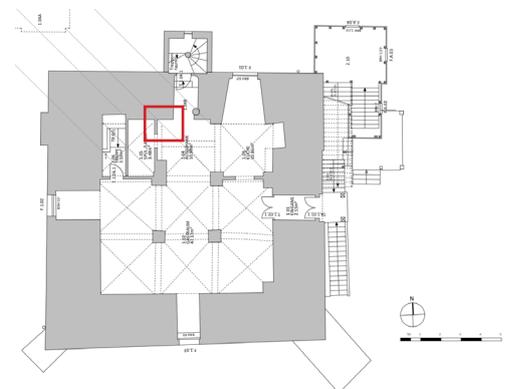
IMG_2742.JPG

Objekt	PLZ / Ort	Objektteil	Raum
Leuchtturm, Insel Neuwerk 1	27499 Hamburg	Ebene 1	1.04
Befund-Nr.:	Befundstelle	Lokalisation	Erfassungszeitraum
024	Nordwand	H: 3,83 m; Nordwestecke	02-04/2022

An der Nordwand konnten, wie auch an den anderen Wänden zwei unterschiedliche mittelalterliche Setz- bzw. Fugenmörtel befundet werden. Der ältere Mörtel weist eine gelblich-ockerfarbene Matrix auf (1), dessen Gefüge sehr hart ist. Die Oberfläche ist auch hier sehr verschmutzt. Darauf liegt der Mörtel mit hellgrauer Matrix und charakteristischen Holzkohlepartikeln im Gefüge (2). Dieser Mörtel gleicht mitunter auch tiefe inhomogene und gestörte Stellen im Mauerwerk aus. Es wird vermutet das ältere Mauerwerksreste der 1. Bauphase (1310) bei dem Wiederaufbau des Turms nach dem Brand um 1380 integriert wurden. (Vgl. Befund 22, 23, 28, 30 und Befund 14 Ebene 0)

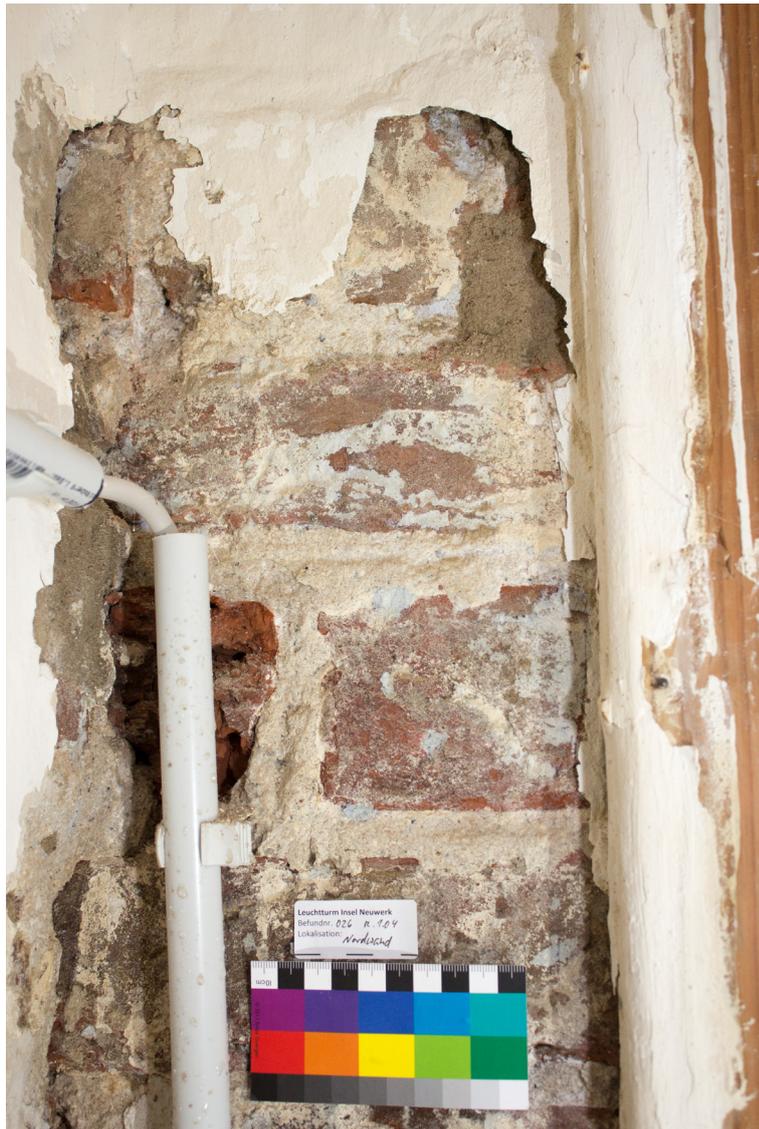
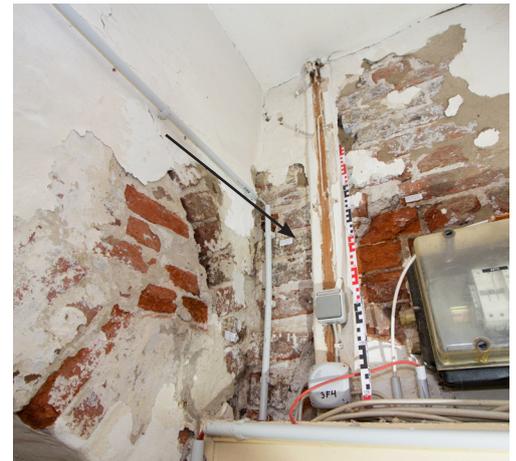
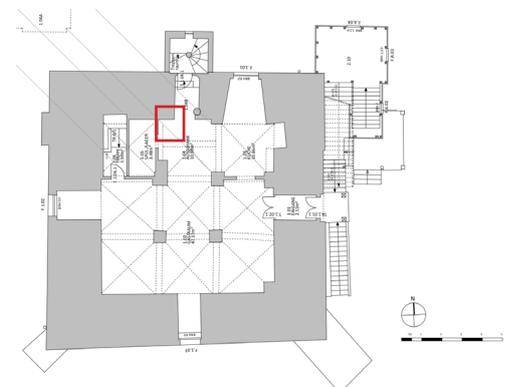
IMG_2747.JPG

Objekt	PLZ / Ort	Objektteil	Raum
Leuchtturm, Insel Neuwerk 1	27499 Hamburg	Ebene 1	1.04
Befund-Nr.:	Befundstelle	Lokalisation	Erfassungszeitraum
025	Nordwand	H: 3,72 m; Nordwestecke	02-04/2022

An der Nordwand kann in Bereichen mittelalterlichen Mauerwerks überwiegend der Fugenmörtel mit hellgrauer Matrix (2. Bauphase) nachgewiesen werden. Es haben sich teilweise noch die charakteristischen Fugenritzungen erhalten. Der Putz wurde sowohl für das Mauerwerk der Wandflächen wie auch am unteren Teil des Gurtbogens verwendet. In diesem Bereich des Raums wurde das Gewölbe zusätzlich durch einen querlaufenden Gutbogen angeschnitten, da sich hier eine Luke mit Wangenstiege zur Ebene 2 befand (siehe Bericht Bauforschung Winterfuchs). Der Gurtbogen zum nordwestlichen Gewölbejoch ist durch einen jüngeren, gemauerten Bogen unterfangen.

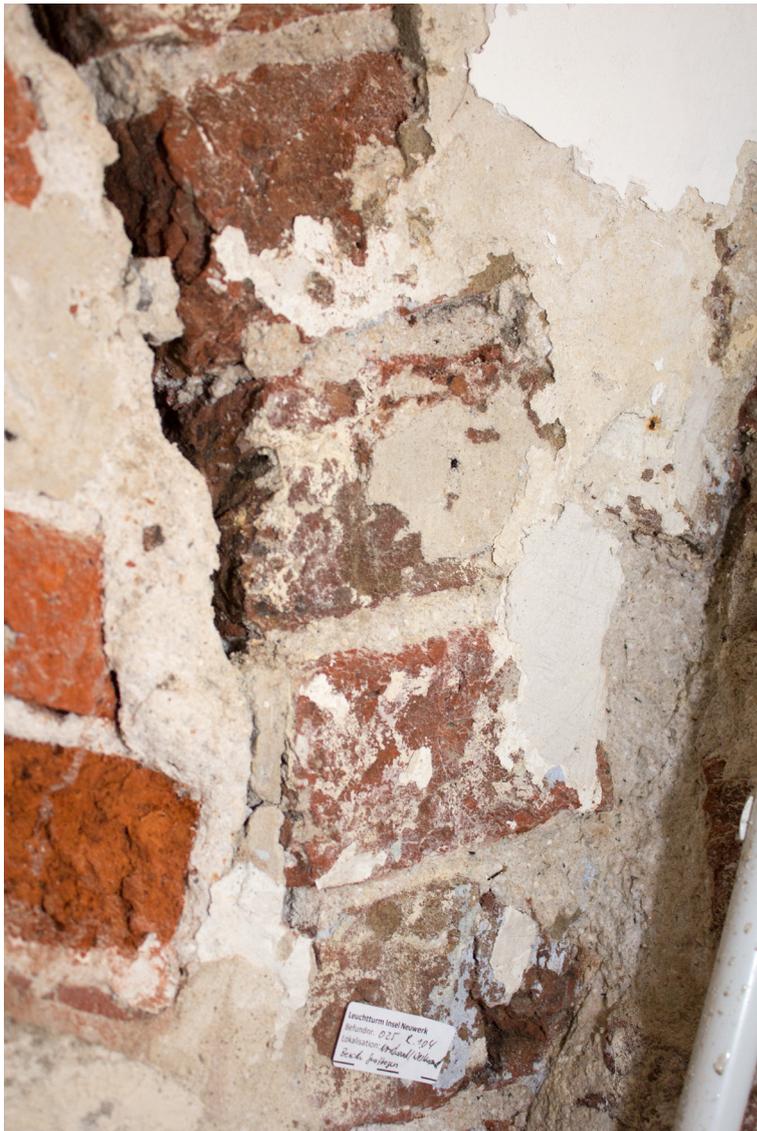
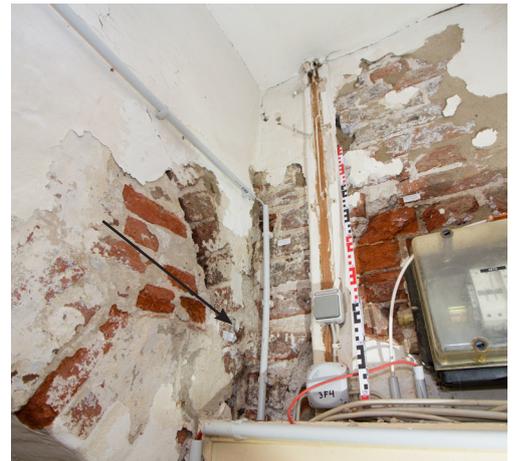
IMG_2748.JPG

Objekt	PLZ / Ort	Objektteil	Raum
Leuchtturm, Insel Neuwerk 1	27499 Hamburg	Ebene 1	1.04
Befund-Nr.:	Befundstelle	Lokalisation	Erfassungszeitraum
025	Westwand, Gurtbogen	H: 3,02 m; Nordwestecke	02-04/2022

An der Nordwand kann in Bereichen des mittelalterlichen Mauerwerks überwiegend der Fugenmörtel mit hellgrauer Matrix (2. Bauphase) nachgewiesen werden. Er zeigt sich an den Wandflächen wie auch am untersuchten Gurtbogen. Der Gurtbogen zum nordwestlichen Gewölbejoch ist durch einen jüngeren gemauerten Bogen unterfangen.

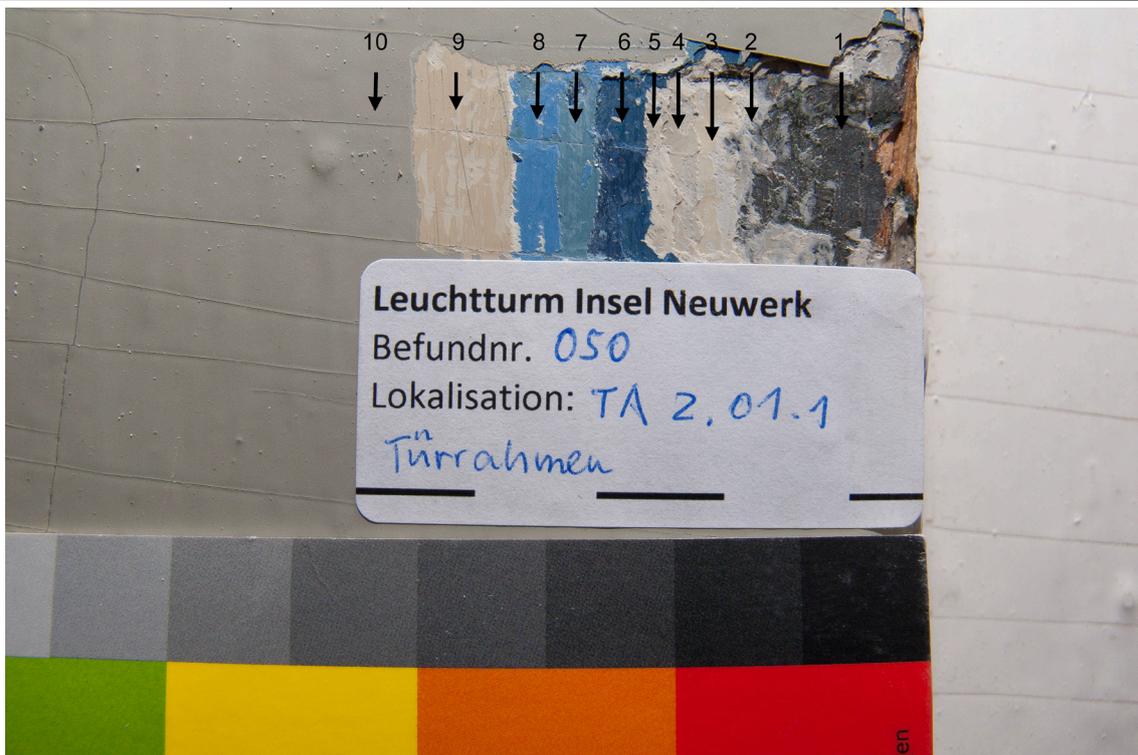
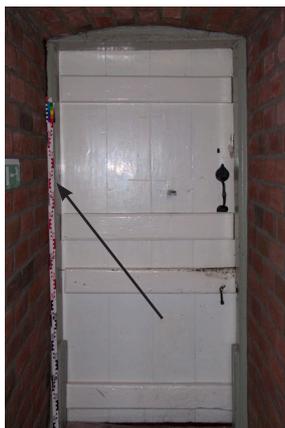
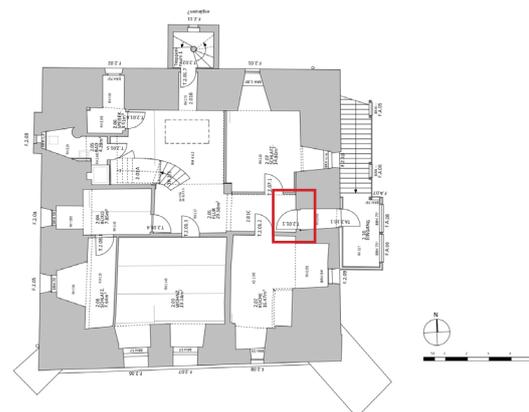
P1290339.JPG

Objekt	PLZ / Ort	Objektteil	Raum
Leuchtturm, Insel Neuwerk 1	27499 Hamburg	Ebene 2	2.01
Befund-Nr.: 050a	Befundstelle TA 2.01.1	Lokalisation Türrahmen S-Seite; H: 1,28 m	Erfassungszeitraum 02-04/2022

Die Tür ist eine aufgedoppelte Bohlenbrettertür, die als zweigeteilte Klöntür angelegt ist. Die Aufhängung erfolgt über Langbänder auf Stützkloben. Zum Verschließen ist ein Kastenschloss mit Ziehgriff und Daumendrucker angebracht.

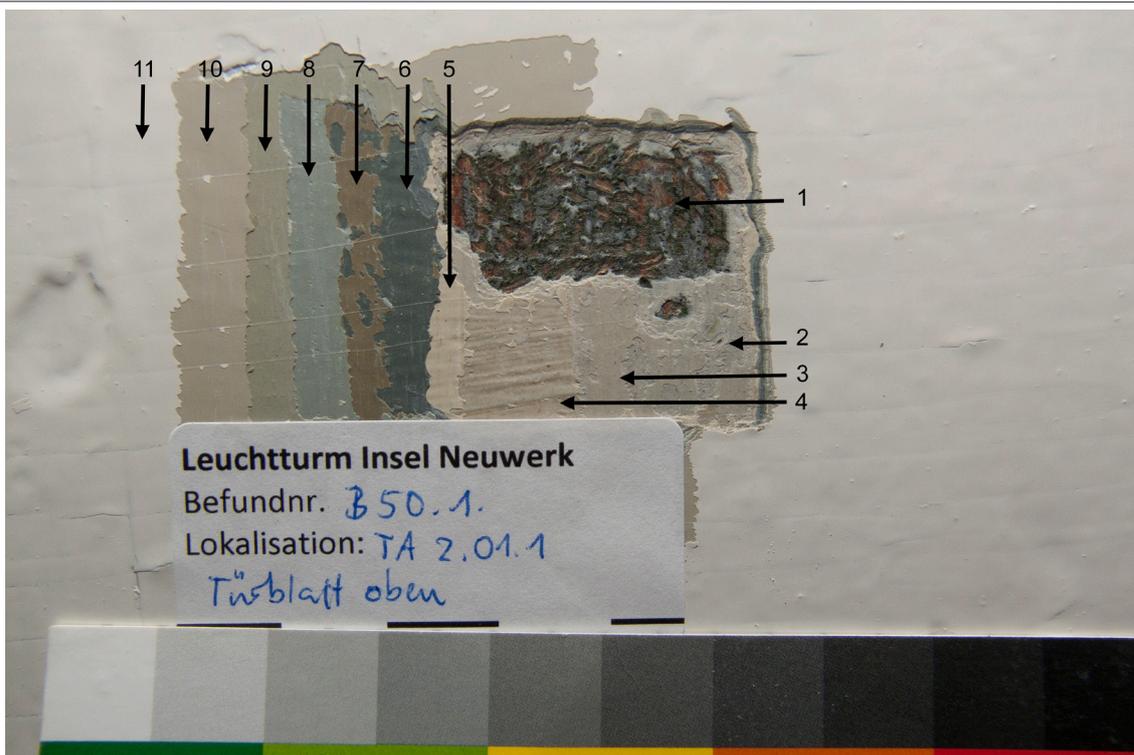
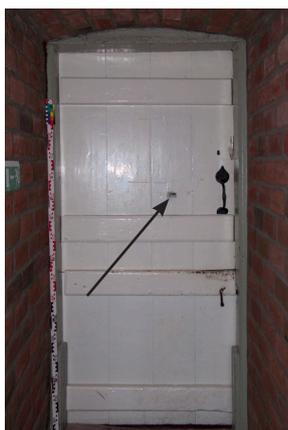
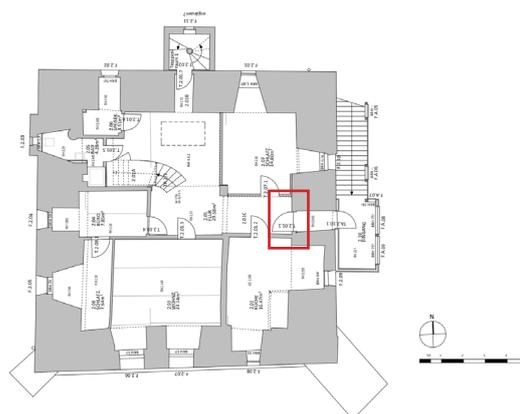
P1290340.JPG

Objekt	PLZ / Ort	Objektteil	Raum
Leuchtturm, Insel Neuwerk 1	27499 Hamburg	Ebene 2	2.01
Befund-Nr.:	Befundstelle	Lokalisation	Erfassungszeitraum
50a.1	TA 2.01.1	Türblatt außen; H: 1,24 m	02-04/2022

Die Tür ist eine aufgedoppelte Bohlenbrettertür, die als zweigeteilte Klöntür angelegt ist. Die Aufhängung erfolgt über Langbänder auf Stützkloben. Zum Verschließen ist ein Kastenschloss mit Ziehgriff und Daumendrucker angebracht.

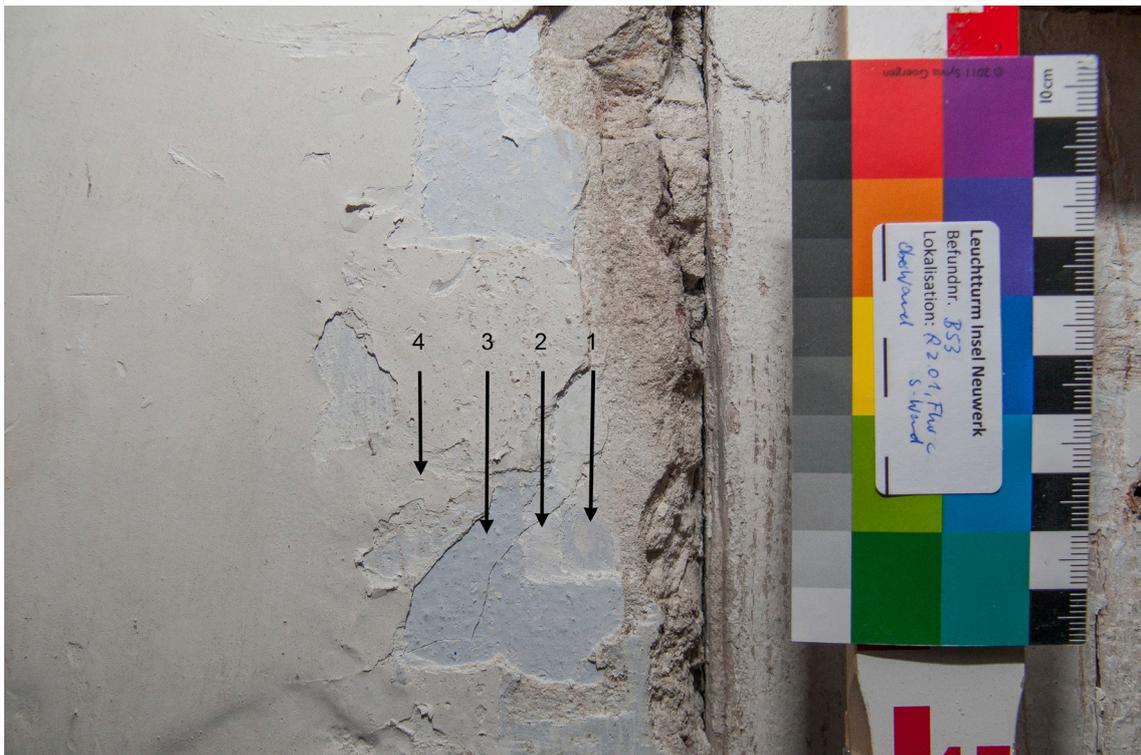
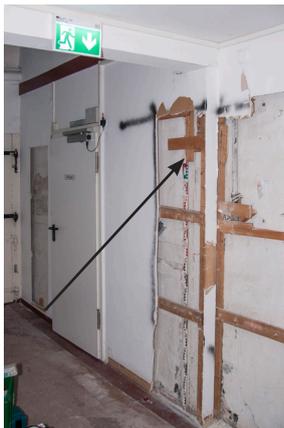
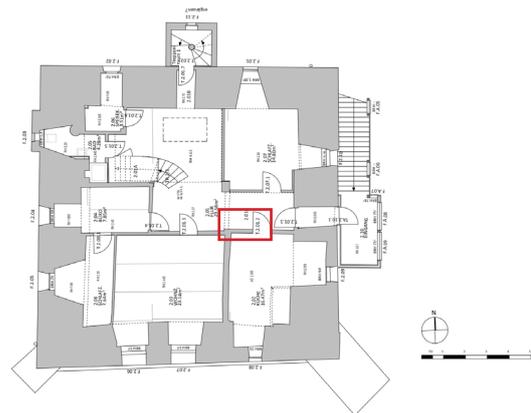
P1290351.JPG

Der östliche Teil der Südwand (Abtrennung zur Küche) besteht aus einer FW- Wand mit gemauerten Ausfachungen im niederländischen Format. Darauf konnte ein dünner, bereichsweise auf null auslaufender Putz nachgewiesen werden, der sich mit dem Fugenmörtel gleicht. Sein optisches Erscheinungsbild ist sehr hell und feinkörnig. Darauf liegen mehrere graue Anstriche (NCS 1502-Y), die im unteren Bereich schwarze Sockelabsätze bis in eine Höhe von 0,28 m aufweisen. Jüngere Anstriche sind überwiegend weiß.

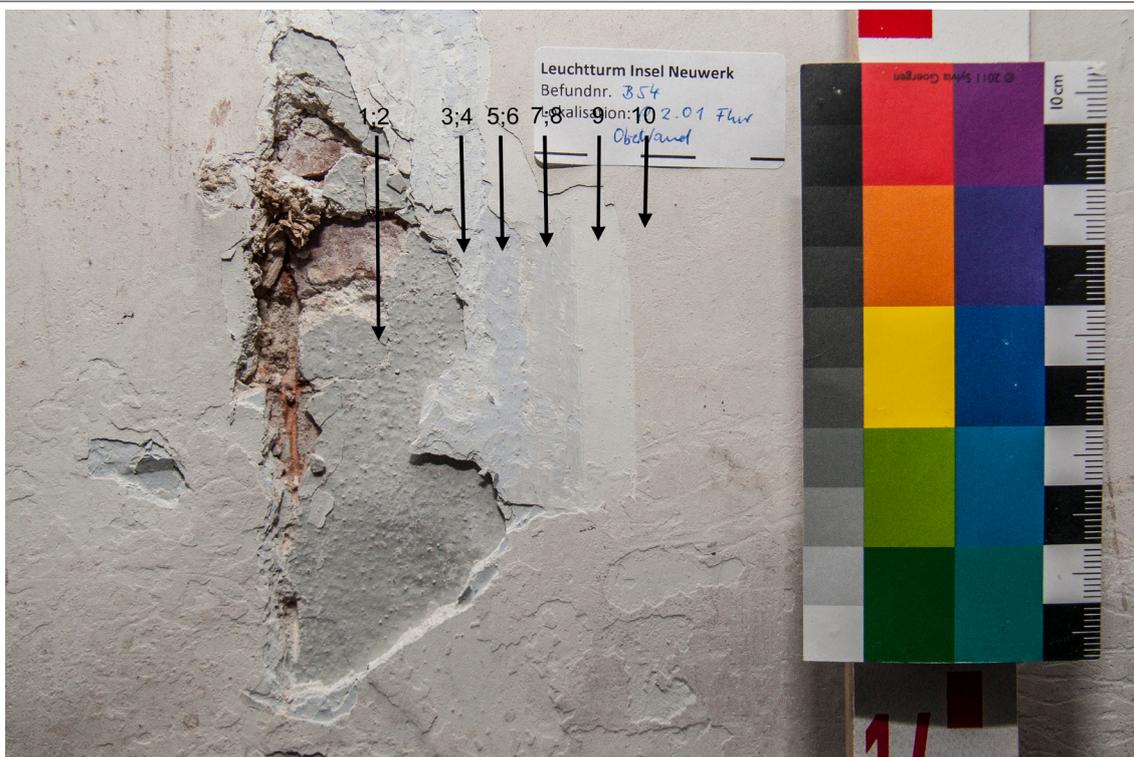
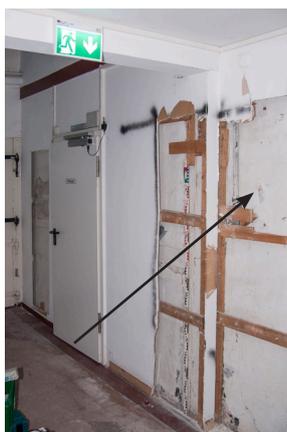
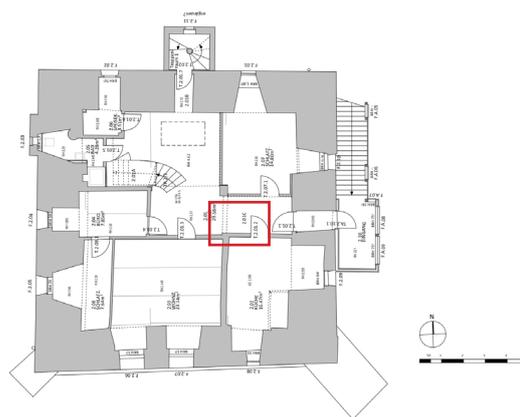
P1290355.JPG

Der westliche Teil der Südwand (Abtrennung zu Raum 2.03) besteht aus einer Backsteinwand im niederländischen Format. Darauf konnte ein dünner, bereichsweise auf null auslaufender Putz nachgewiesen werden, der sich mit dem Fugenmörtel gleicht. Sein optisches Erscheinungsbild ist sehr hell und feinkörnig. Darauf liegen mehrere graue Anstriche (NCS 1502-Y), die im unteren Bereich schwarze Sockelabsätze bis in eine Höhe von 0,28 m aufweisen. Jüngere Anstriche sind überwiegend weiß.

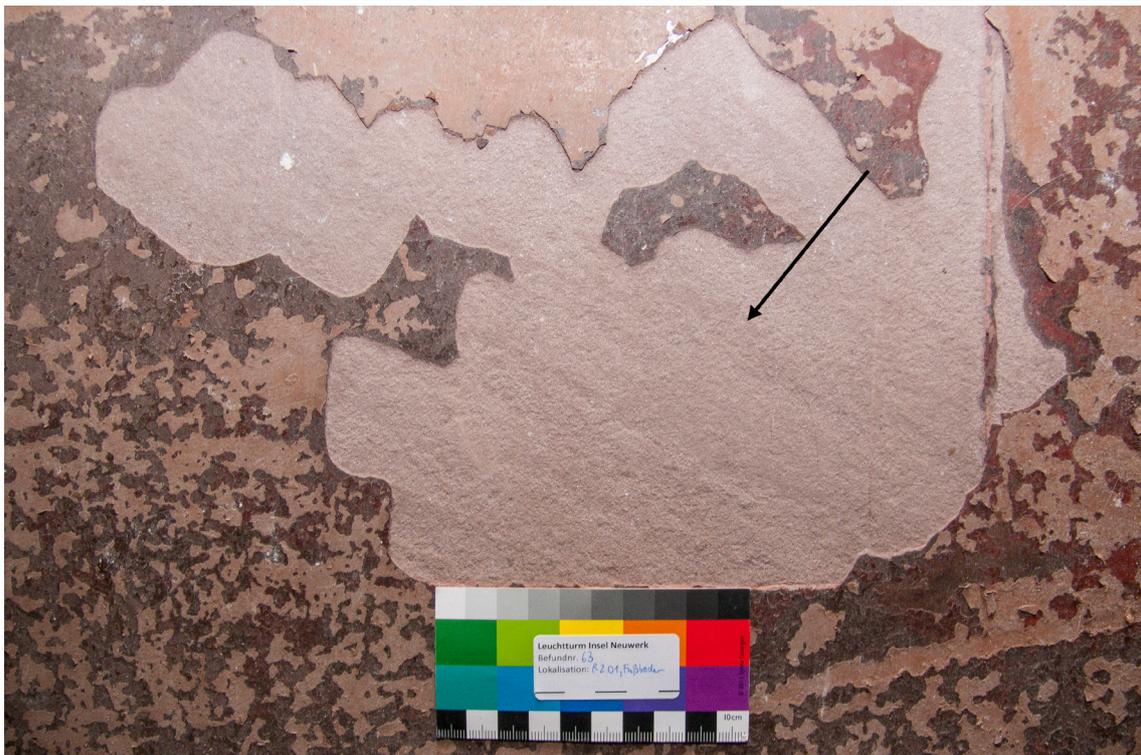
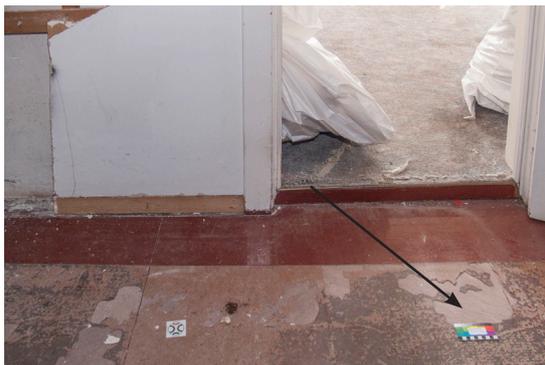
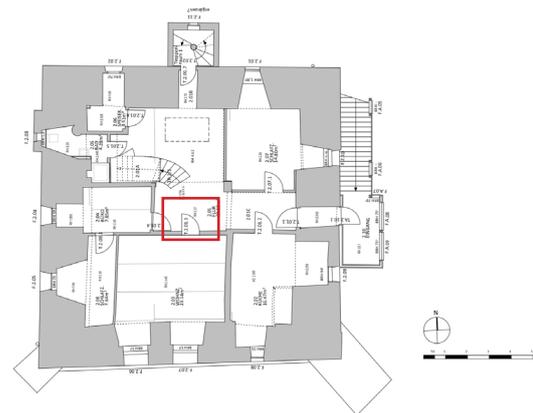
P1290400.JPG

Der Fußboden weist quadratische Buntsandsteinplatten auf in einem Format von 50 x 50 cm. Sie sind regelmäßig, Stoß-an-Stoß verlegt. Die Formate zeichnen sich auch unter dem jüngeren, aufgeklebten Fußbodenbelag ab.

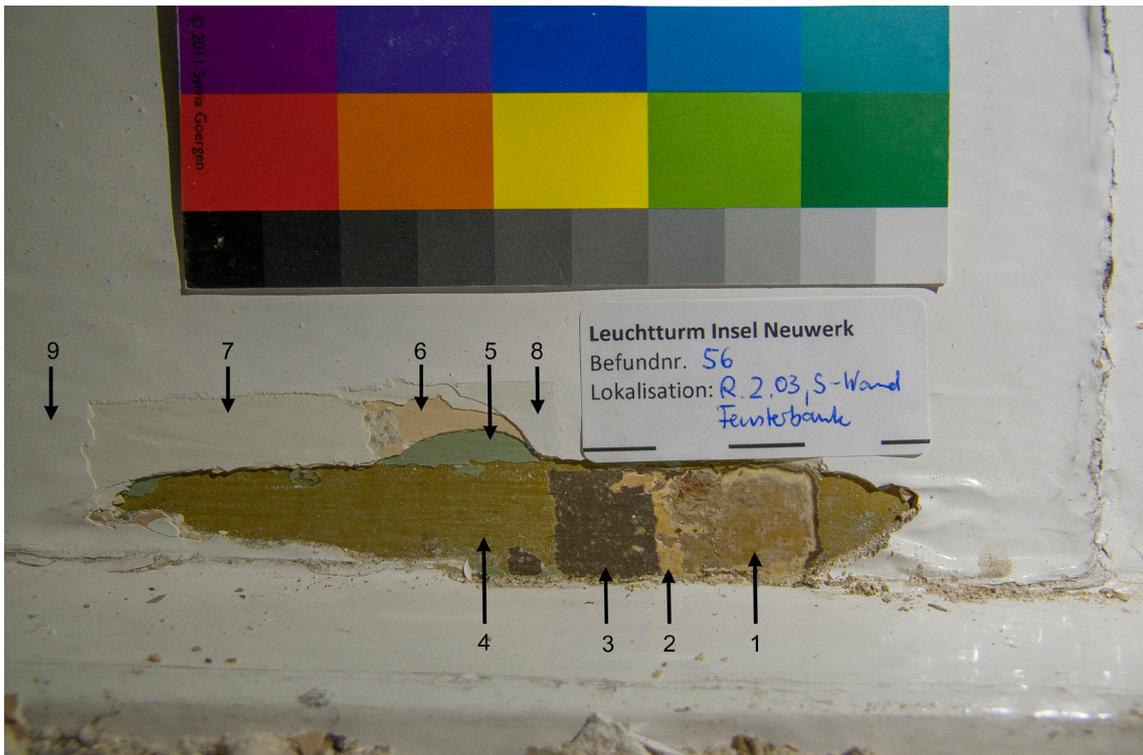
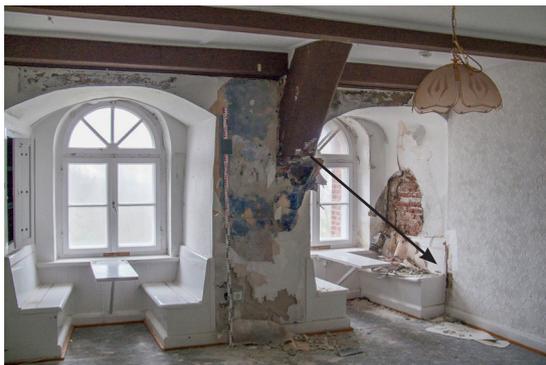
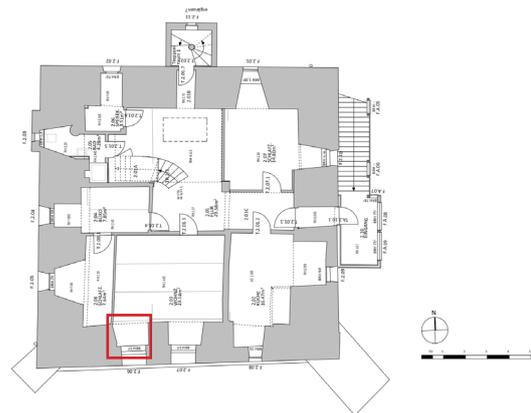
P1290363 Kopie.jpg

Die Sitzbänke in den Fensternischen sind 1913 ? eingebaut worden. Es konnten insgesamt 9 Anstriche nachgewiesen werden. Die Erstfassung zeigt einen grüngrauen Anstrich (NCS 4020-Y10R). Die Fassung erscheint sehr dünn und ist möglicherweise stark abgearbeitet. Die jüngeren Anstriche sind in der nebenstehenden Tabelle aufgeführt.

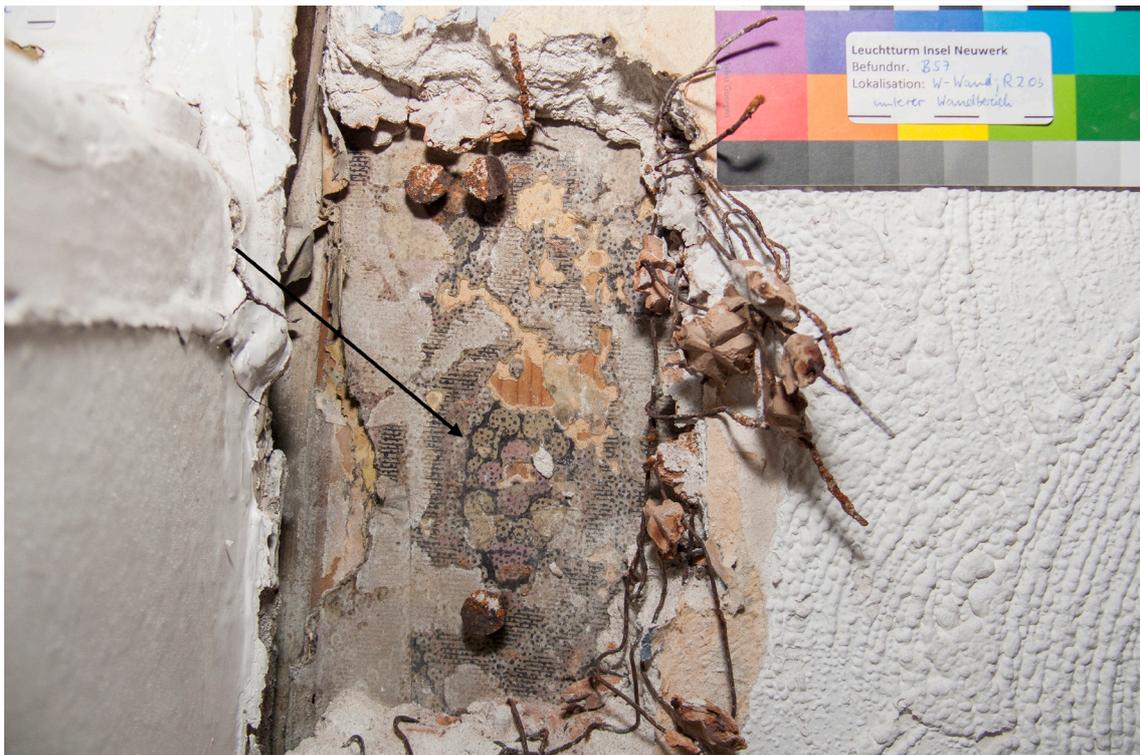
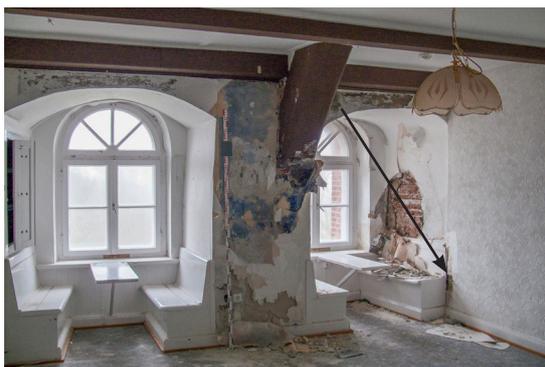
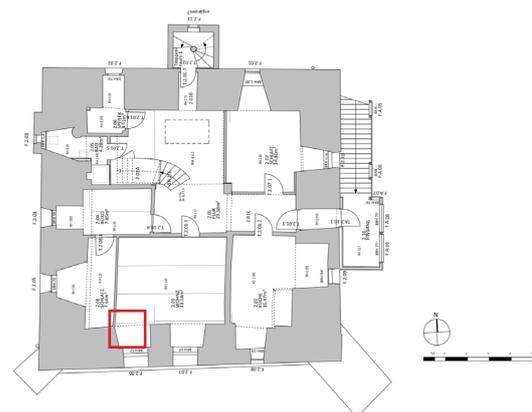
P1290371 Kopie.jpg

Die Westwand ist verputzt und in jüngerer Zeit mit modernen Tapeten beklebt. Der Putz ist mit Rabbit armiert. Darunter befindet sich, im direkten Anschluss an die Fensternische ein verbautes Holz auf dessen Oberfläche Tapetenbeklebungen nachweisbar sind, die in Verbindung mit den eingebauten Sitzbänken stehen (siehe Befund 57.1). Ob es sich an dieser Stelle um einen Pfosten oder eine Bohlenwand handelt, die den dahinterliegenden Schlafbereich abtrennte, wäre an dieser Stelle noch zu klären.

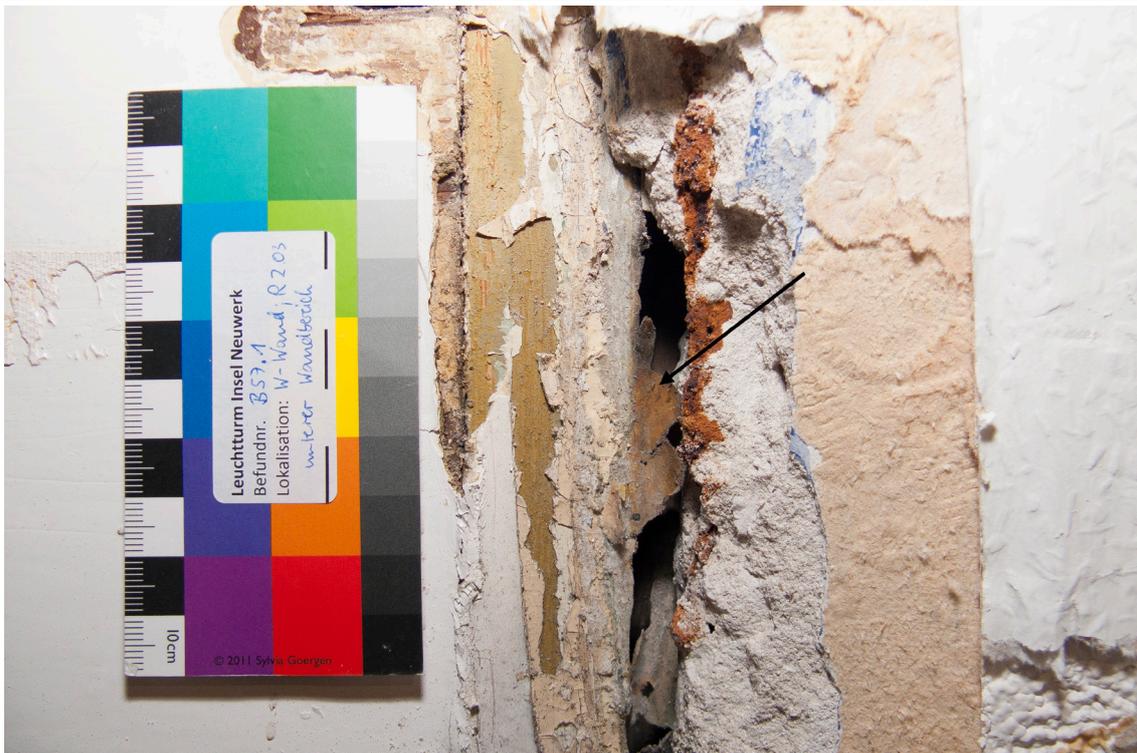
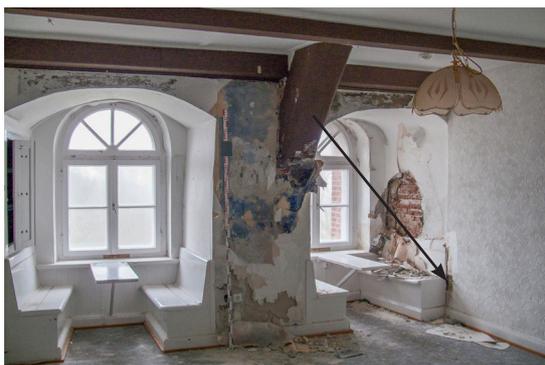
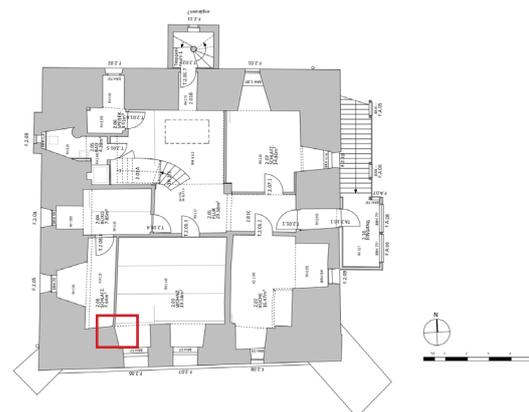
P1290372 Kopie.jpg

Die Westwand ist verputzt und in jüngerer Zeit mit modernen Tapeten beklebt. Der Putz ist mit Rabbitz armiert. Darunter befindet sich, im direkten Anschluss an die Fensternische ein verbautes Holz auf dessen Oberfläche Tapetenbeklebungen nachweisbar sind. Entsprechende Tapetenfragmente kleben auch an der Sitzbank, so dass davon ausgegangen werden kann, dass sie zu einer Raumgestaltung um 1900 gehörten.

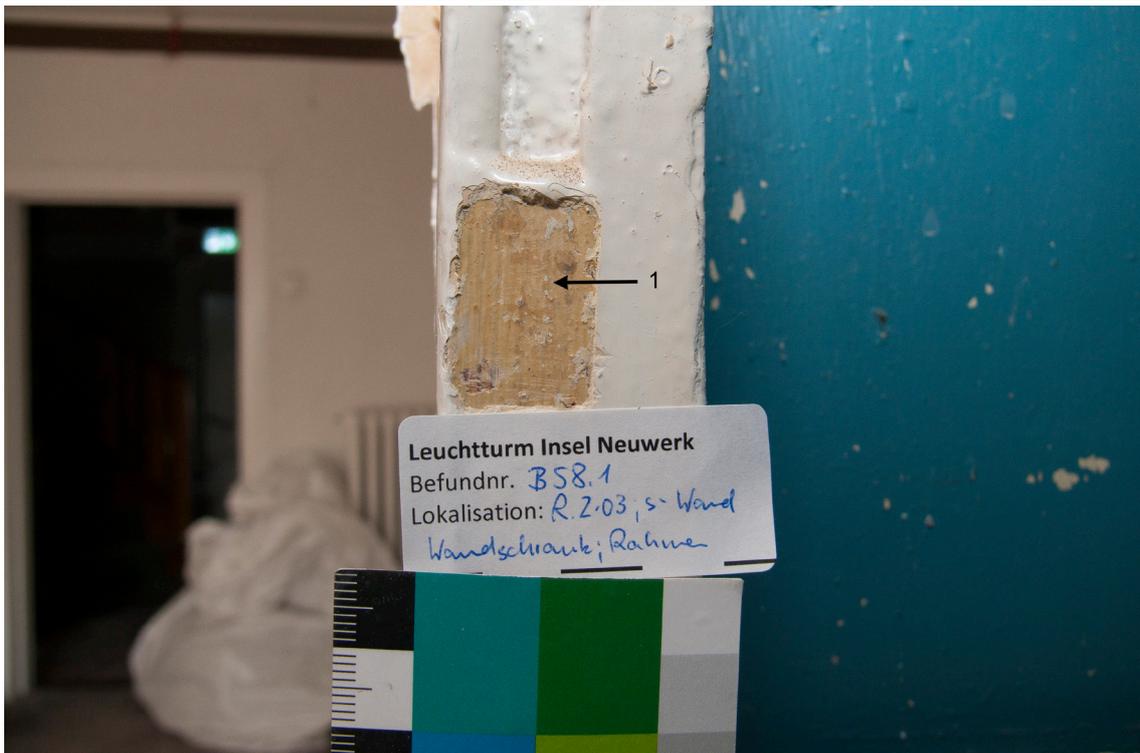
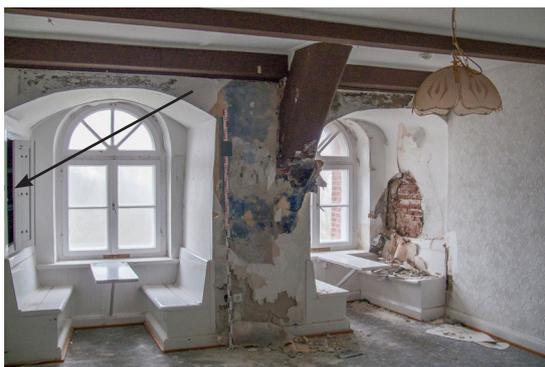
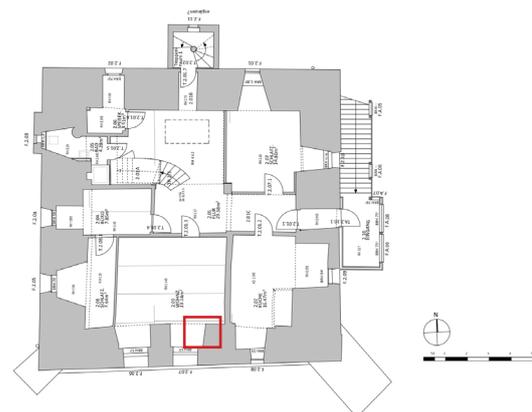
P1290383 Kopie.jpg

Der Wandschrank in der östlichen Fensternische zeigt insgesamt 12 Anstriche, die nur bedingt mit den Sitzbänken übereinstimmen. Die Erstfassung des Rahmens zeigt einen vergilbten Weißanstrich (NCS 1515-Y10R). Darauf folgen lediglich jüngere Weißanstriche. Im Zusammenhang mit der Vielzahl an Schichten der Wandschranktür scheint hier eine eventuelle Zweitverwendung des Klappladens und ein späterer Ein- bzw. Umbau des Wandschranks vorzuliegen.

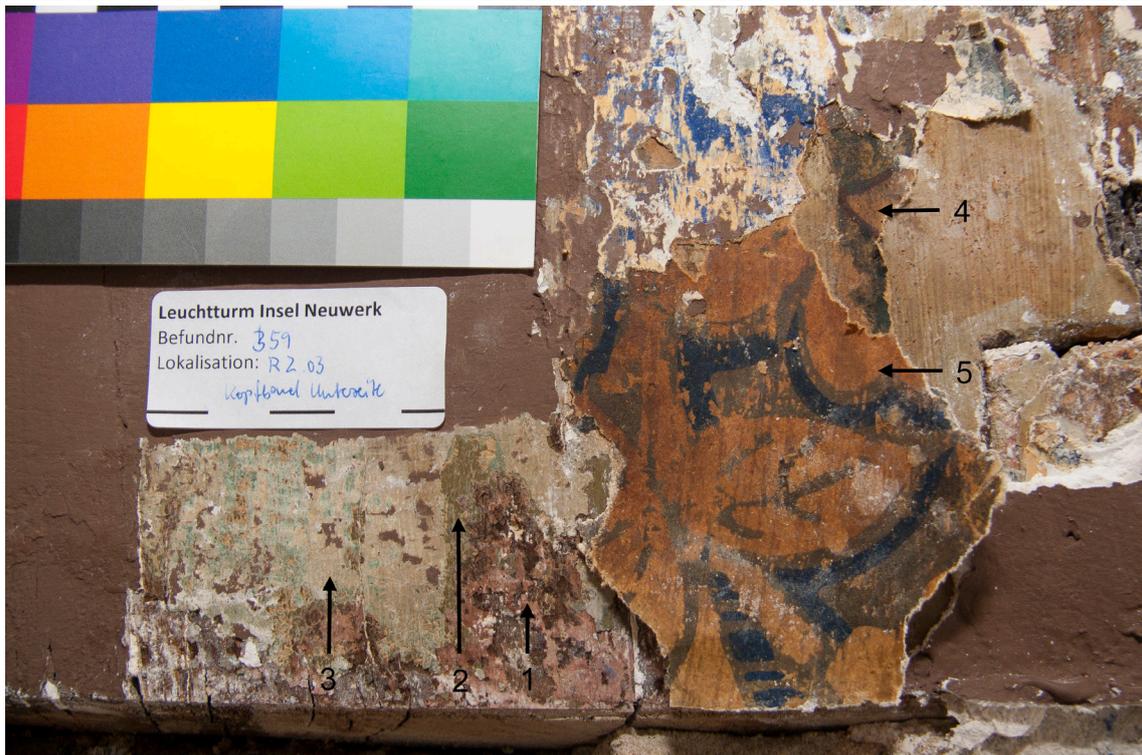
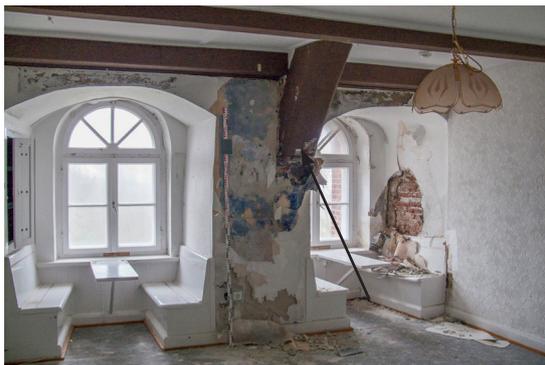
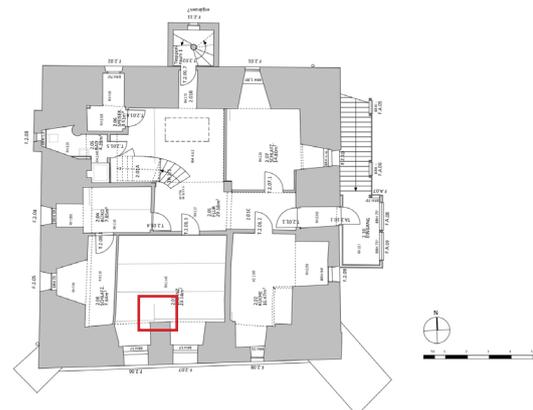
P1290386 Kopie.jpg

Auf dem Kopfband konnten mehrere Fassungen nachgewiesen werden. Das Holz und die darauf liegenden Schichten sind regelrecht durchnässt, was durch die angrenzenden Gipskittungen noch verstärkt wird. Die erste Schicht wirkt sehr verbacken, so dass eine klare Zuordnung nicht möglich ist. Es zeigen sich jedoch rote und schwarze Fassungsfragmente (1). Darauf liegt ein grüner (2) sowie ein beiger (3) Anstrich und die Tapetenbeklebungen (4 und 5). Der jüngste Anstrich ist braun (6).

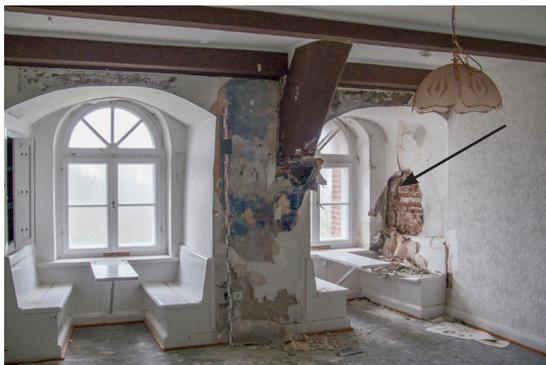
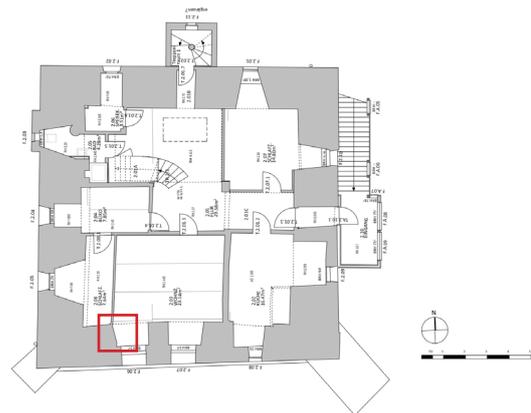
P1290394 Kopie.jpg

In der westlichen Fensternische zeichnet sich in der westlichen Laibungswand eine zugemauerte, rundbogige Wandnische ab auf deren Rückwand Putze und historische Fassungen erhalten sind. Die Nische ist mit Backsteinen (niederländ. Format) zugemauert.

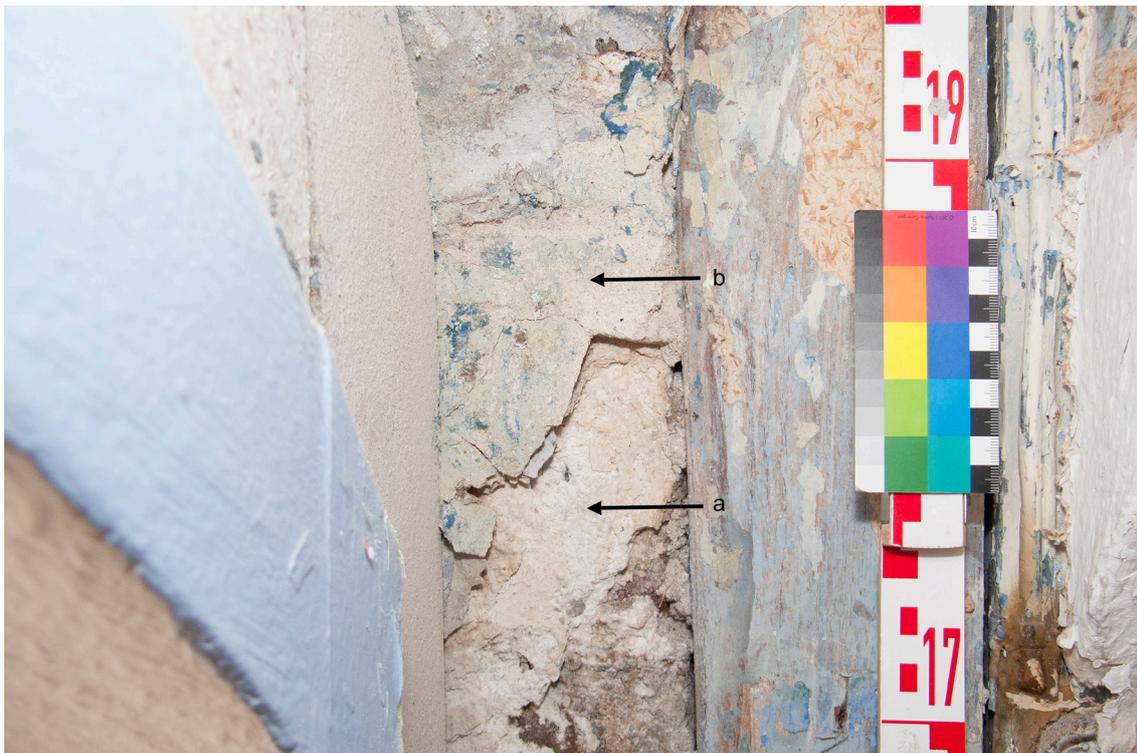
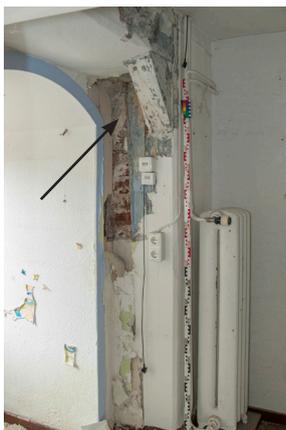
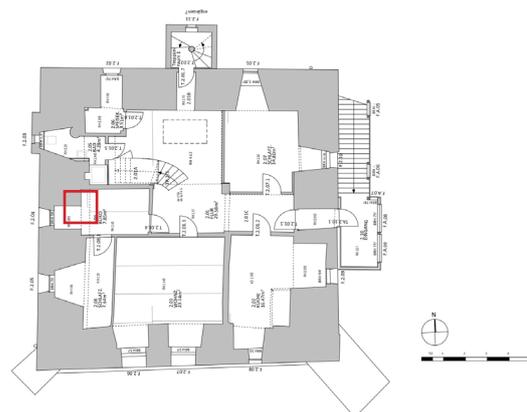
P1290634 Kopie.jpg

Die Wände der Fensternische ist mit Gipskarton verkleidet. Dahinter befinden sich historische Putze mit Fassungen. Der älteste Putz (a) hat eine weiße Matrix und hohe Ähnlichkeit mit den Hochbrandgipsputzen der Ebenen 0 und 1. Darauf liegen mehrere Schichten weißer Kalktüncheanstriche.

Darüber liegt ein jüngerer Putz, der sich hinsichtlich seiner Farbigkeit und den Zuschlägen von ersterem unterscheidet und im Zusammenhang mit der angrenzenden Bretterverkleidung steht. Darauf folgen Fassungen in grauer, weißer und blauer Farbigkeit. Die Putze und auch die Fassungen sind stark durchfeuchtet und sanden ab. Durch leichte mechanische Belastung sind sie bereits gefährdet.

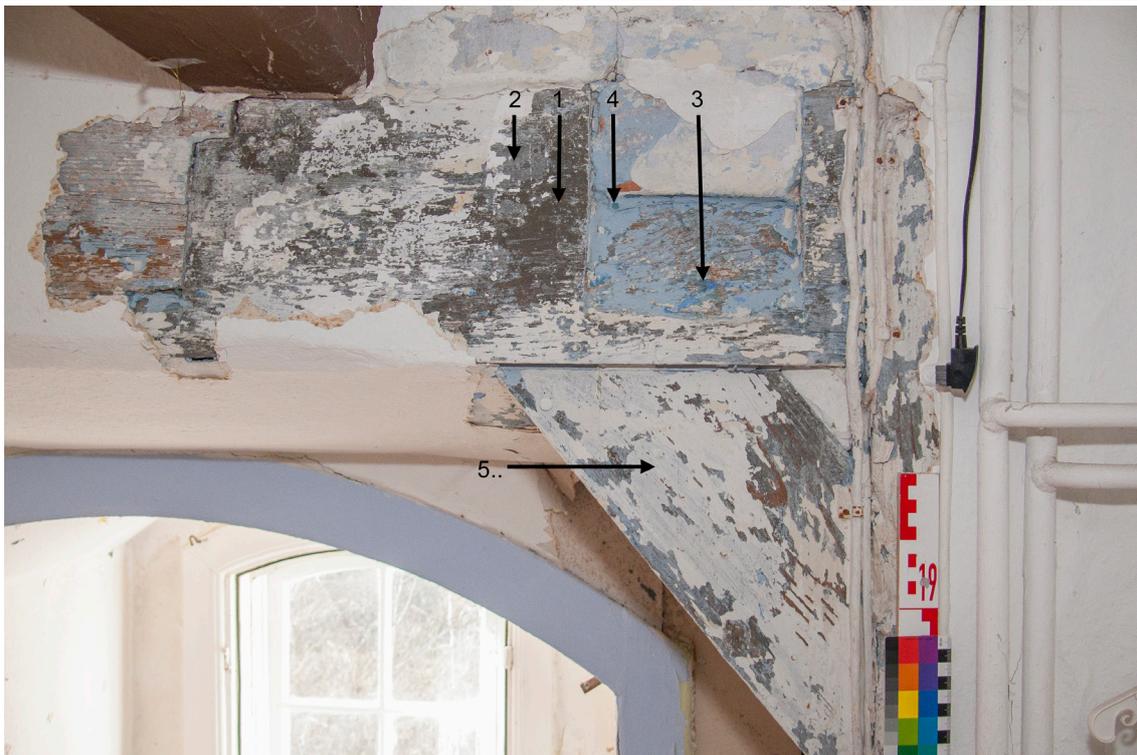
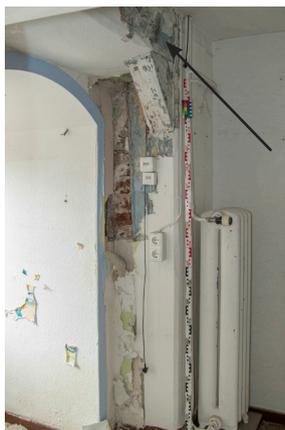
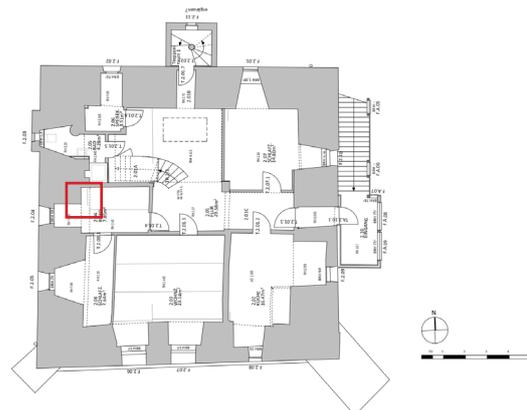
P1290638.jpg

Die eingestellte Holzständerkonstruktion zeigt im Rähmbalken Aussparungen ehemaliger Deckenbalken (in Ost-West-Richtung verlaufend). Auf dem Rähm konnten mehrer Fassungen nachgewiesen werden. Die Erstfassung hat eine dunkelgrüne Farbigkeit (1). Die Zweitfassung ist grün und tritt an den angrenzenden Bretterverkleidungen (siehe Befund 0153) als erster Anstrich auf. Jüngere Anstriche sind blau (3; 4) und weiß (5; 6) sowie Tapetenbeklebungen der letzten Nutzung.
