Leuchtturm Neuwerk

Restauratorische Untersuchung

Zwischenbericht

April 2022

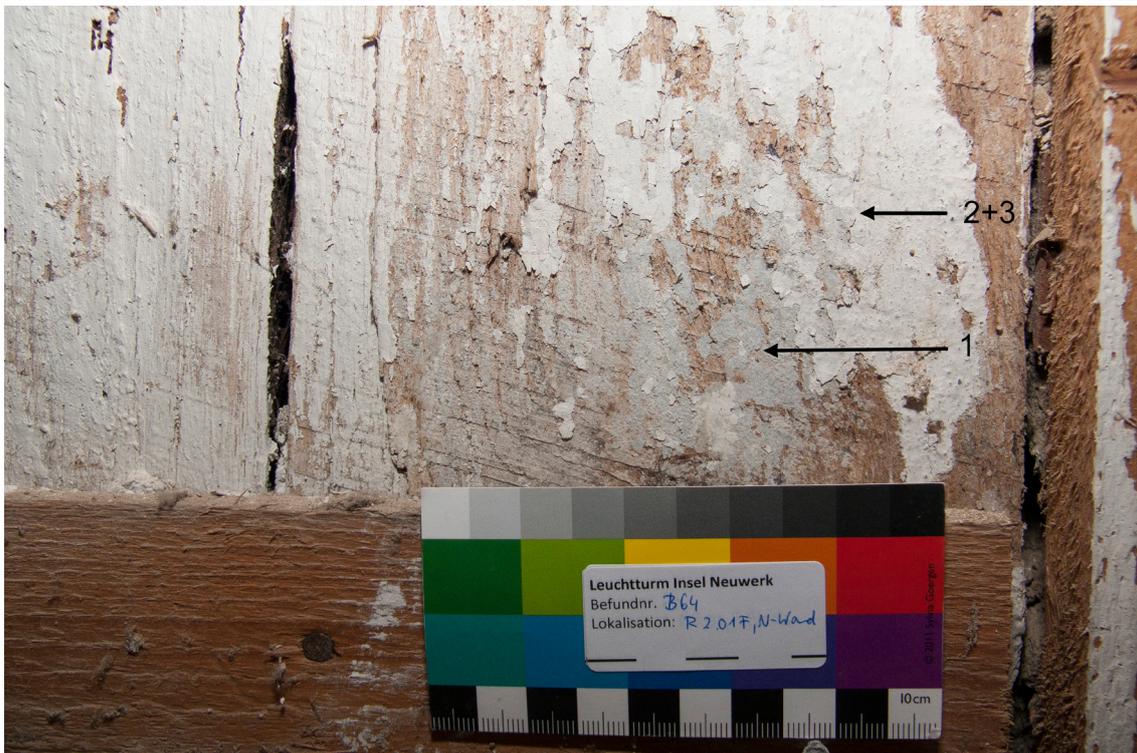
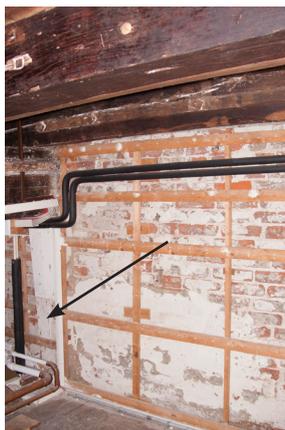
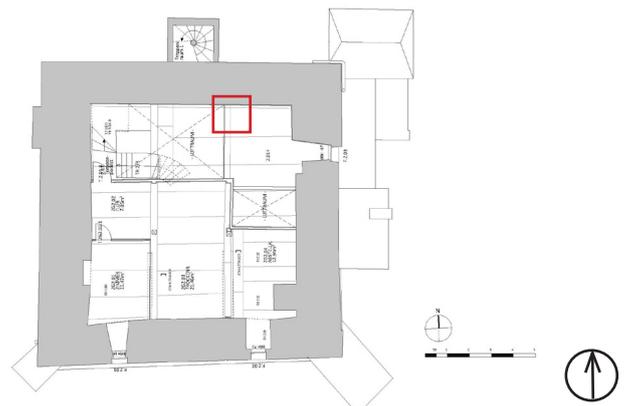
P1290404 Kopie.jpg

Innerhalb der Nordwand befindet sich ein eingemauerter Holzständer, auf dem der Unterzugbalken in N-W-Richtung verläuft. Der Holzbalken ist gesägt und weist eine raue Oberfläche auf. Es konnten 3 Anstriche nachgewiesen werden. Die Erstfassung ist grau (1). Darauf folgen weiße Anstriche (2+3).

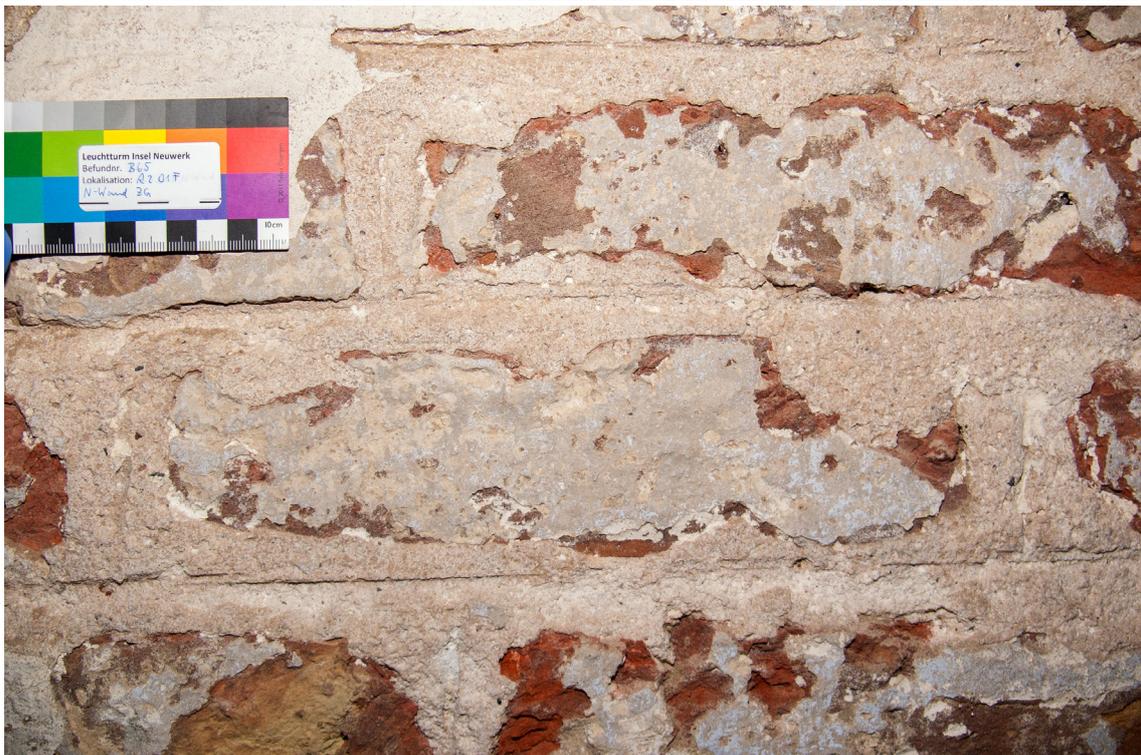
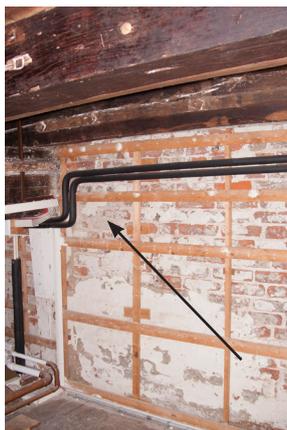
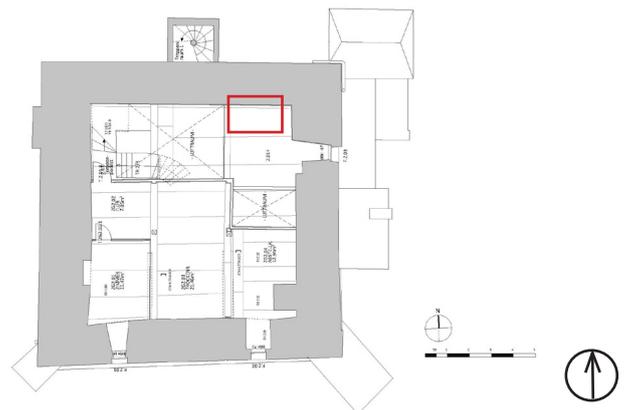
P1290409.JPG

Die Nordwand zeigt ein regelmäßiges Mauerwerk aus Backsteinen in den Formaten 28 x 7,5 x 13 cm. Der Fugenmörtel ist geglättet und weist vertikale und senkrechte Fugenritzungen auf. Die Mörtelmatrix zeigt eine weißgraue Farbigekeit. Der Mörtel weist vereinzelte Kornzuschläge bis 5 mm auf. Für eine qualitative und quantitative Mörtelanalyse wurde eine Probe entnommen (siehe P006).

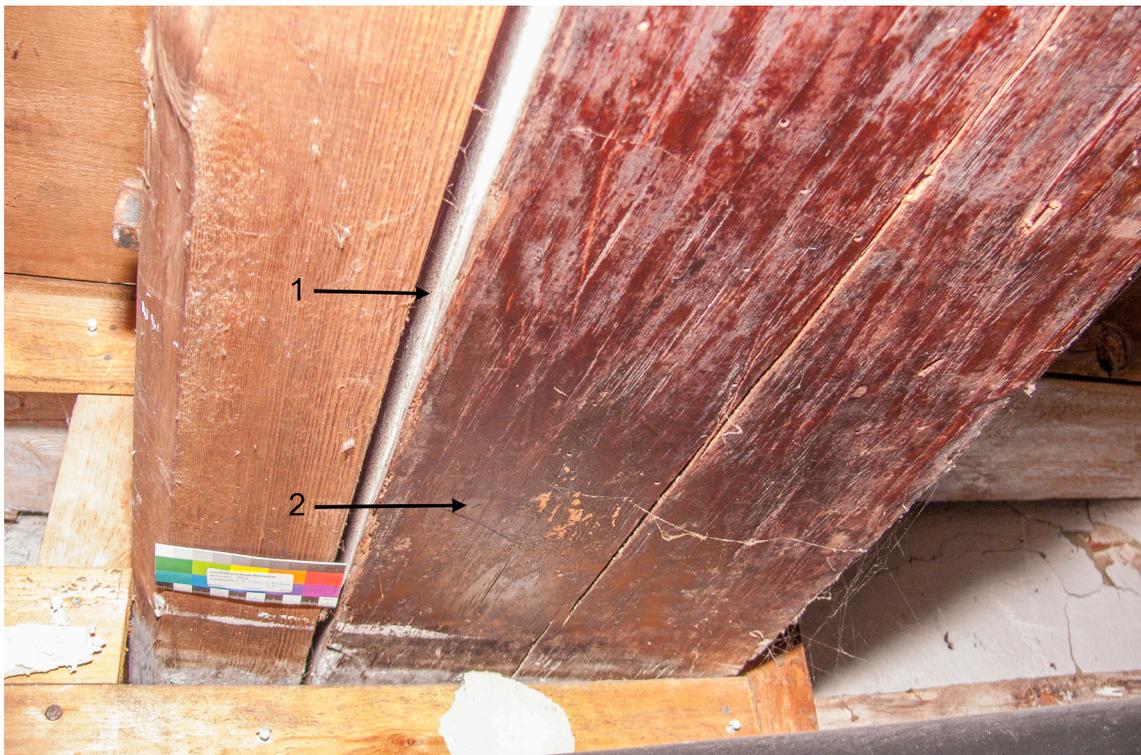
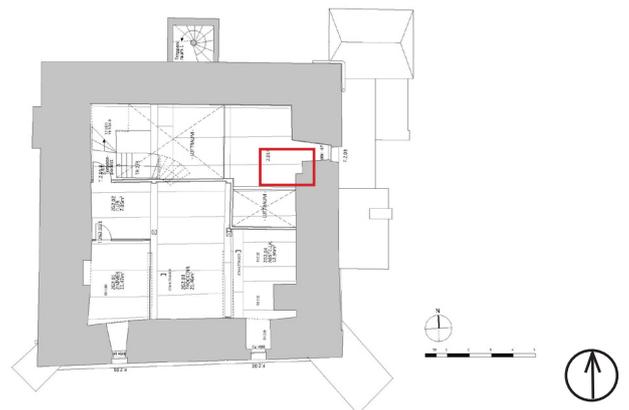
P1290416 Kopie.jpg

Der Deckenbalken verläuft in O-W-Richtung und hat sein Auflager, im entsprechenden Raum in der Ostwand. Seine Oberfläche wirkt sehr glatt und abgeschliffen. Die Unterseite und südliche Balkenseite sind mit einem braunen, transparenten Anstrich gefasstgefasst (2). Von diesem Anstrich wurde eine Probe entnommen (siehe P007) und mikrochemisch/mikroskopisch untersucht. Es handelt sich dabei um einer Körnerbeize aus Kasseler Braun und tierische Leim- Ölgemisch als Bindemittel. Der Anstrich bezieht sich eindeutig auf die einsehbaren Sichtbereiche und endet kurz bevor der Balken in die Wand einläuft. An seiner nördlichen Seite wurde der Balken mit Hilfe einer Bohle angelascht. Im entstandenen, schlecht erreichbaren Zwischenraum haben sich Fassungsreste weißer Anstriche erhalten (1).

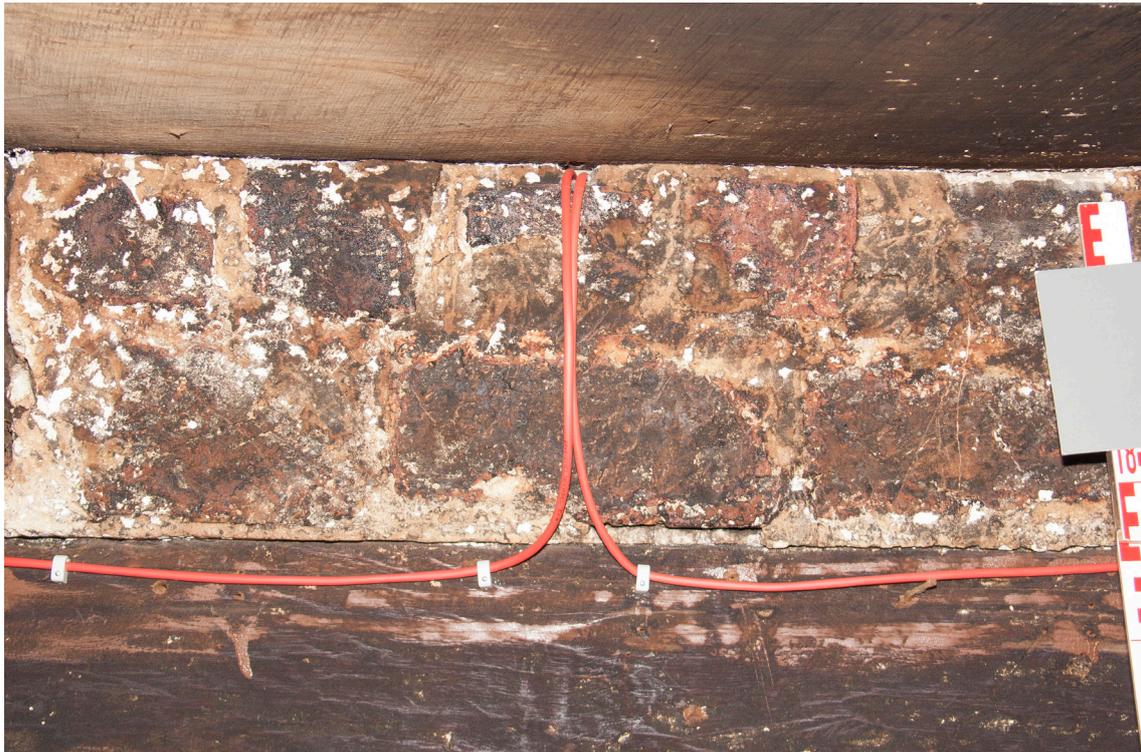
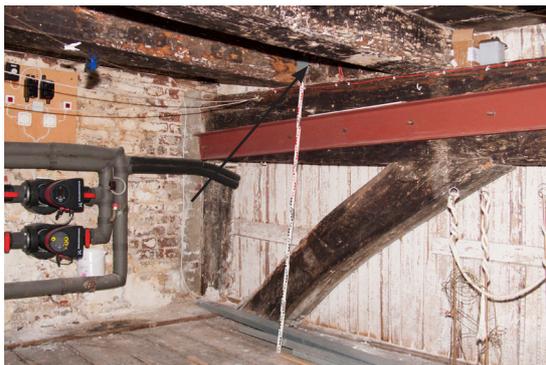
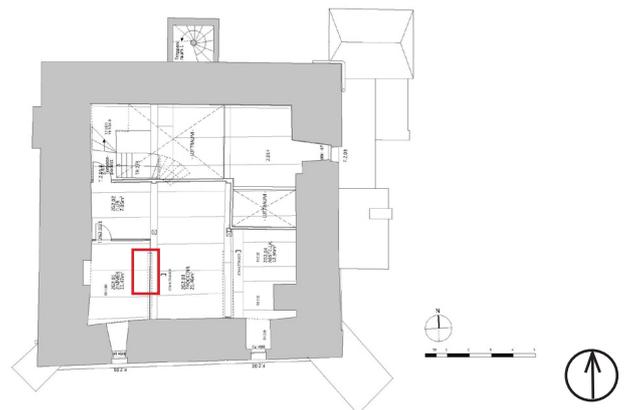
P1290515.JPG

Die Bereiche zwischen den Deckenbalken über dem Unterzug sind mit Backsteinen in Lehmörtel ausgesetzt. Die Oberfläche wirkt stark geglättet und ist rußverschwärzt. Handelt es sich dabei um eine Maßnahme für den Raumeinbau ZG 2.01 oder um eine ältere Maßnahme? Die Verwendung von augenscheinlichem Lehmörtel ist an dieser Stelle singulär.

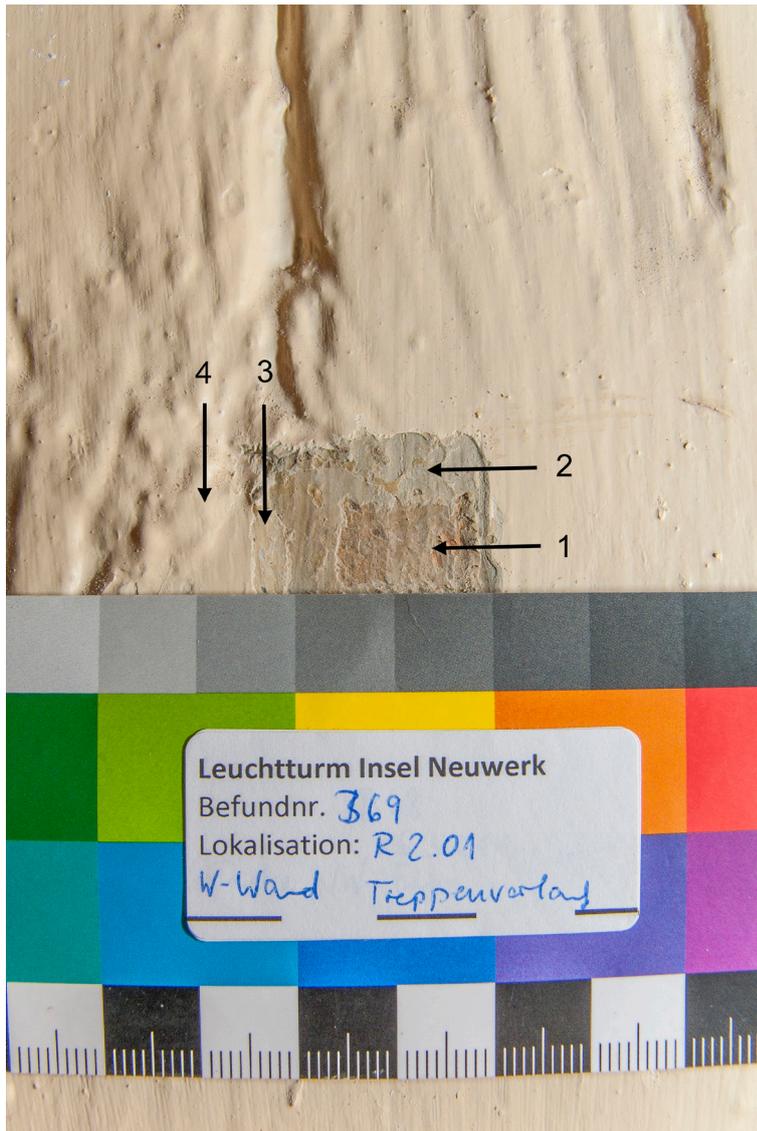
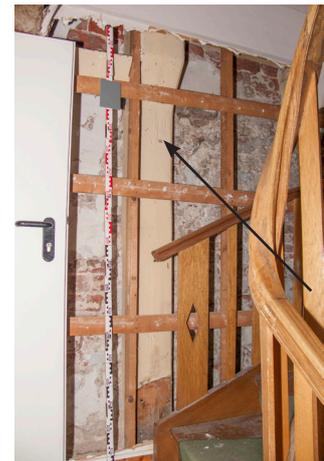
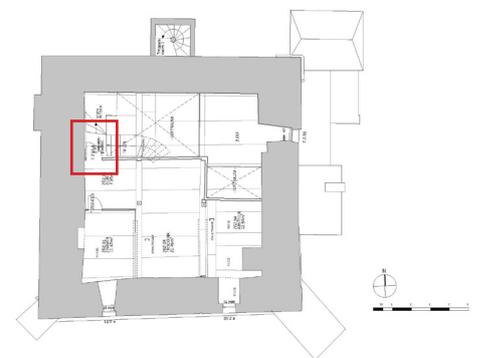
P1290437.jpg

An der Westwand ist eine Holzständerkonstruktion vorgesetzt. Am Stiel konnten mehrere Fassungen nachgewiesen werden. Die Erstfassung zeigt einen grüngrauen Farbton, welcher mit der Farbigkeit der Sitzbänke in Raum 2.03 vergleichbar ist. Jüngere Fassungen sind in der nebenstehenden Tabelle chronologisch aufgeführt.

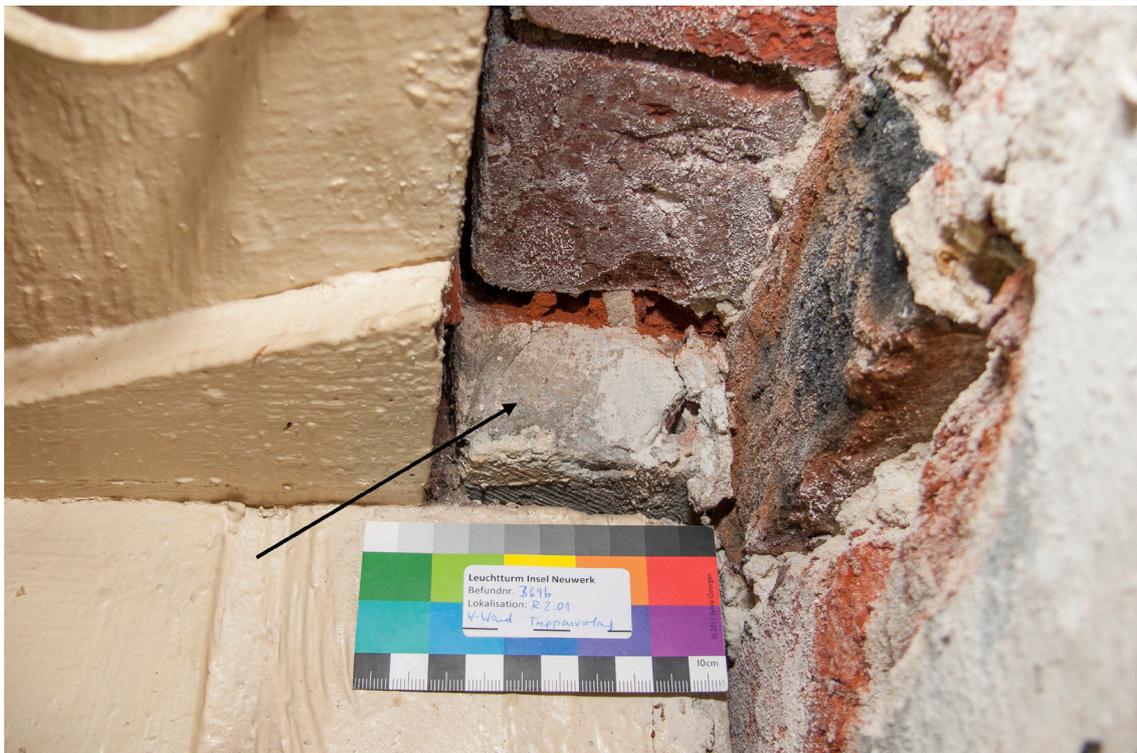
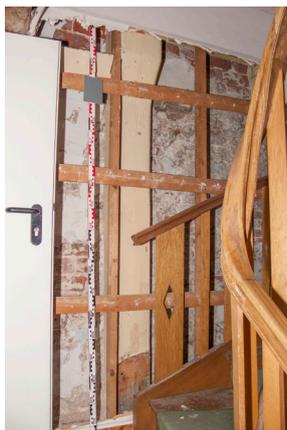
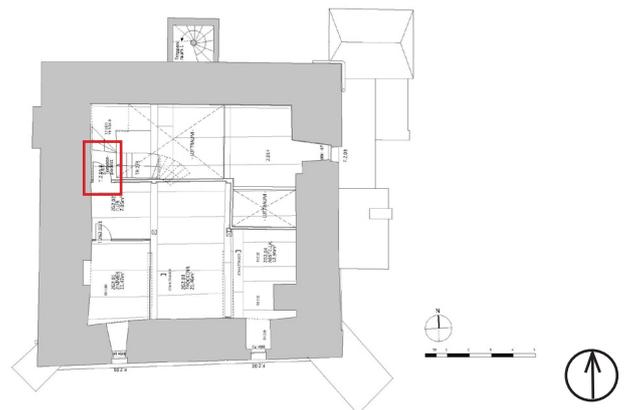
P1290445.jpg

An der Westwand ist eine Holzständerkonstruktion vorgesetzt. Dahinter muß ein kurzer Bereich zur Wand überbrückt werden. Dieser Bereich wurde mit Steinen ausgesetzt, verputzt und gestrichen. Es konnten mehrere Fassungen in grauer Farbigkeit nachgewiesen werden.

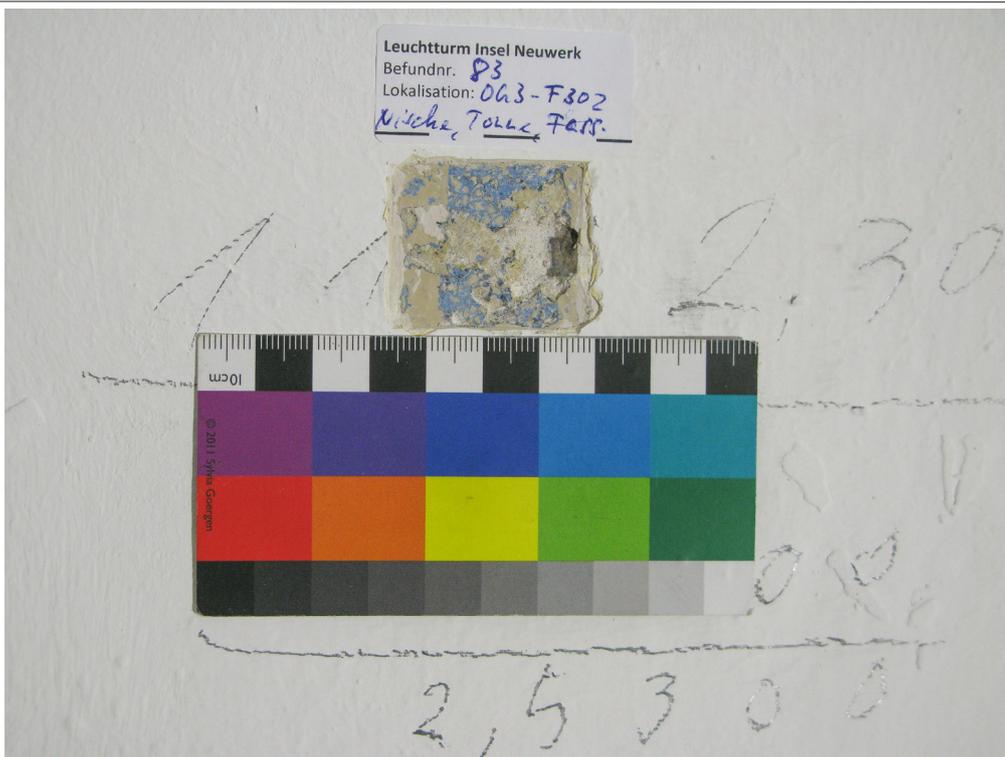
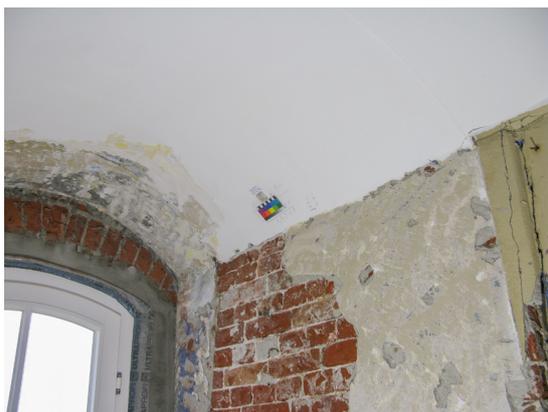
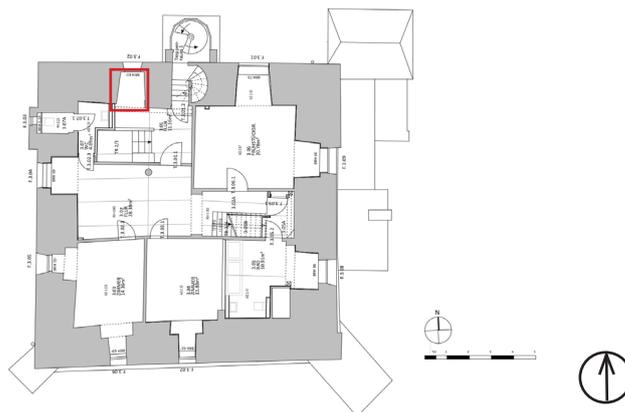
IMG_0297.JPG

Die Fensternische ist stark baulich überformt. Auf dem Gewölbe und den Wänden befinden sich überwiegend Zementputze mit intensiv blauen Anstrichen (siehe Abb.). Partiiell ist ein Kalkputz erhalten, welcher einen hell-blauen Anstrich trägt (NCS S 0510-R80B) (siehe Befund 084).

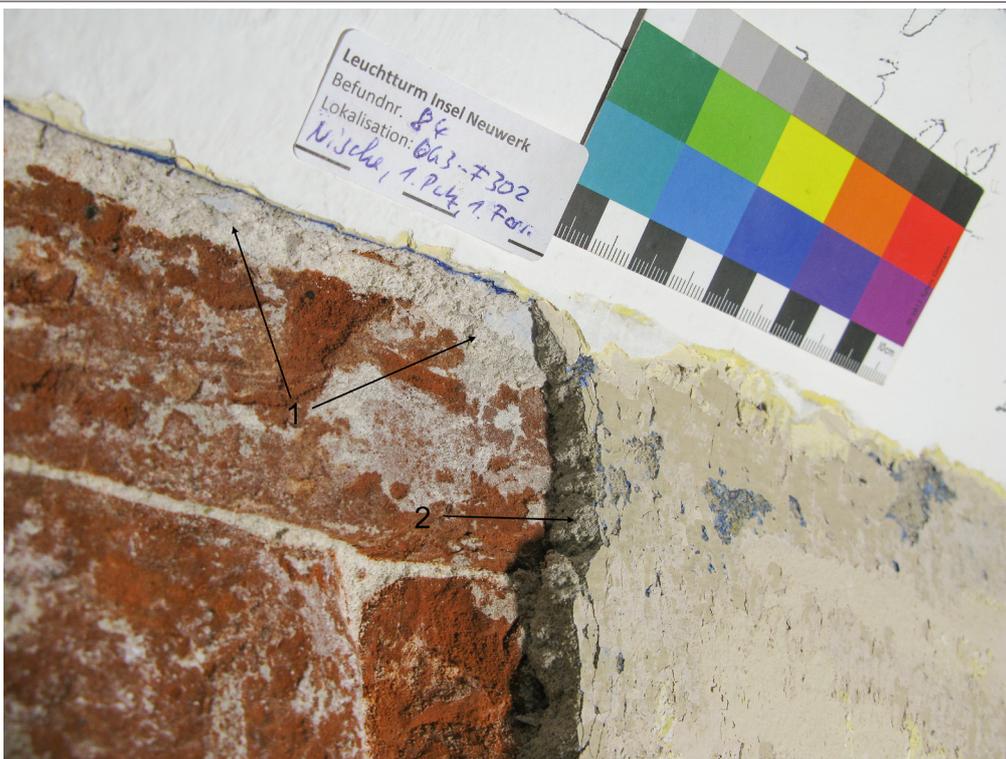
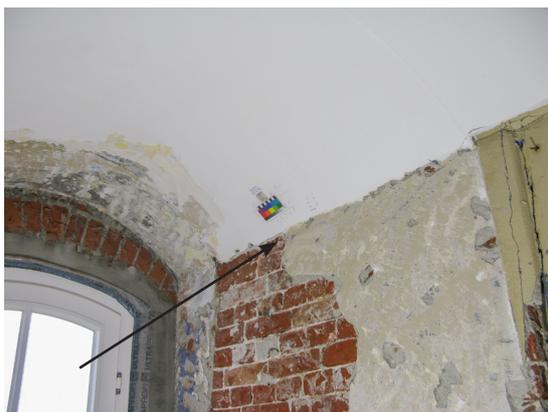
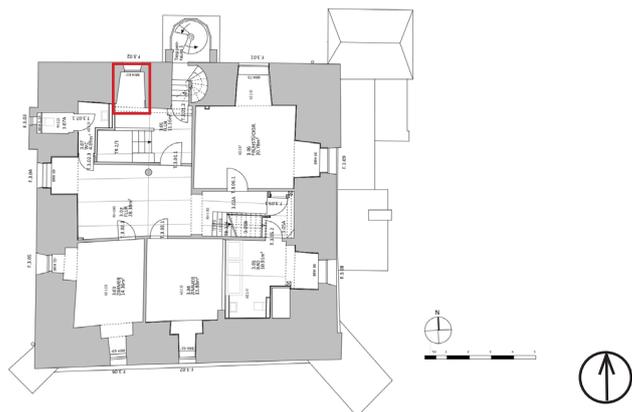
IMG_0304.jpg

Die Fensternische ist stark baulich überformt. Auf dem Gewölbe und den Wänden befinden sich überwiegend Zementputze mit intensiv blauen Anstrichen (siehe Abb.). Partiiell ist ein Kalkputz erhalten, welcher einen hell-blauen Anstrich trägt (NCS S 0510-R80B) (siehe Befund 084).

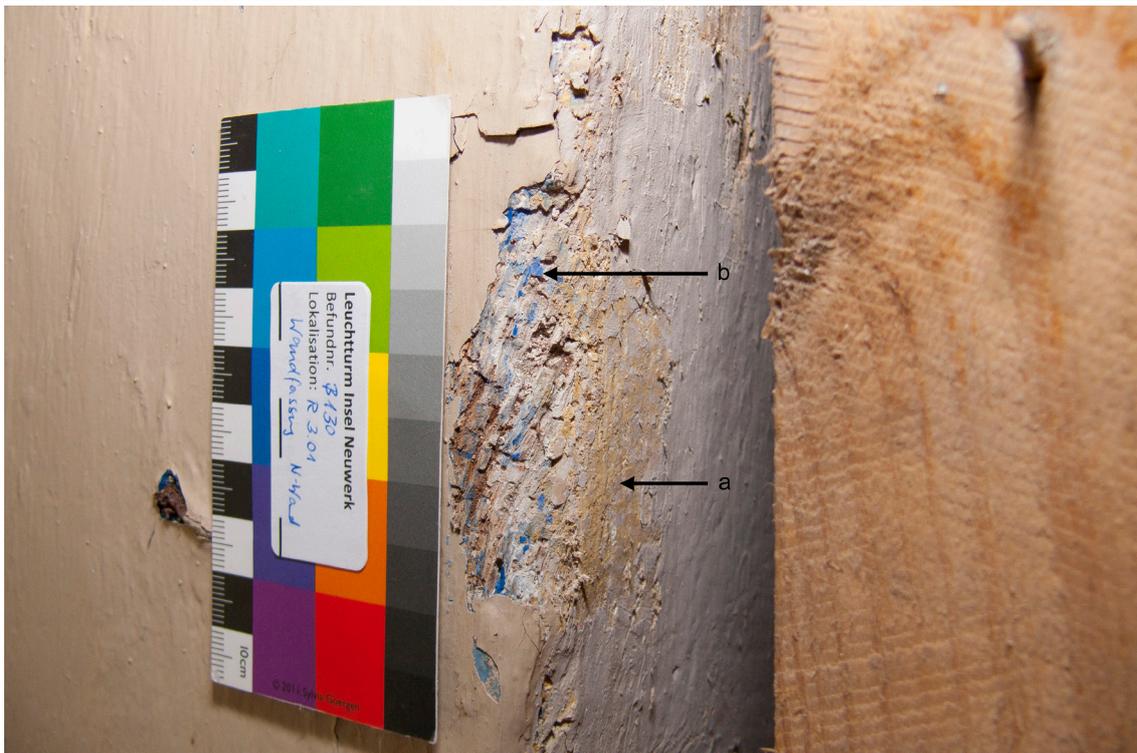
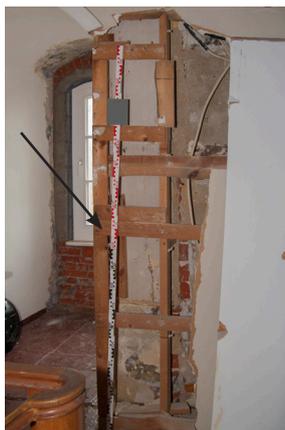
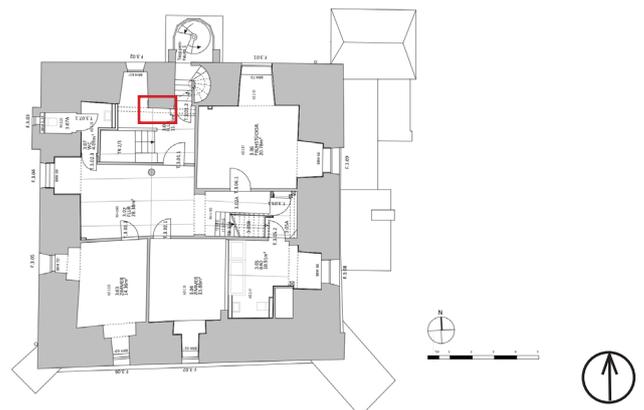
P1290451.jpg

Die Wände sind überwiegend mit Pressspanplattenverkleidet. Dahinter können ältere bauliche Strukturen festgestellt werden. Innerhalb der Nordwand, an der Ecke einer Fensternische, ist ein Holzständer des Fachwerks bündig mit der Wand eingemauert. Darauf lassen sich mehrer Fassungen nachweisen. Die Erstfassung zeigt hier einen weißen Anstrich (Grundierung) sowie den Wechsel eines ockerfarbigen Wandanstrichs (a) und einer blauen Wandfarbe der Fensternische. Darüber liegen jüngere Weißfassungen und gelbliche Ölfarbenanstriche.

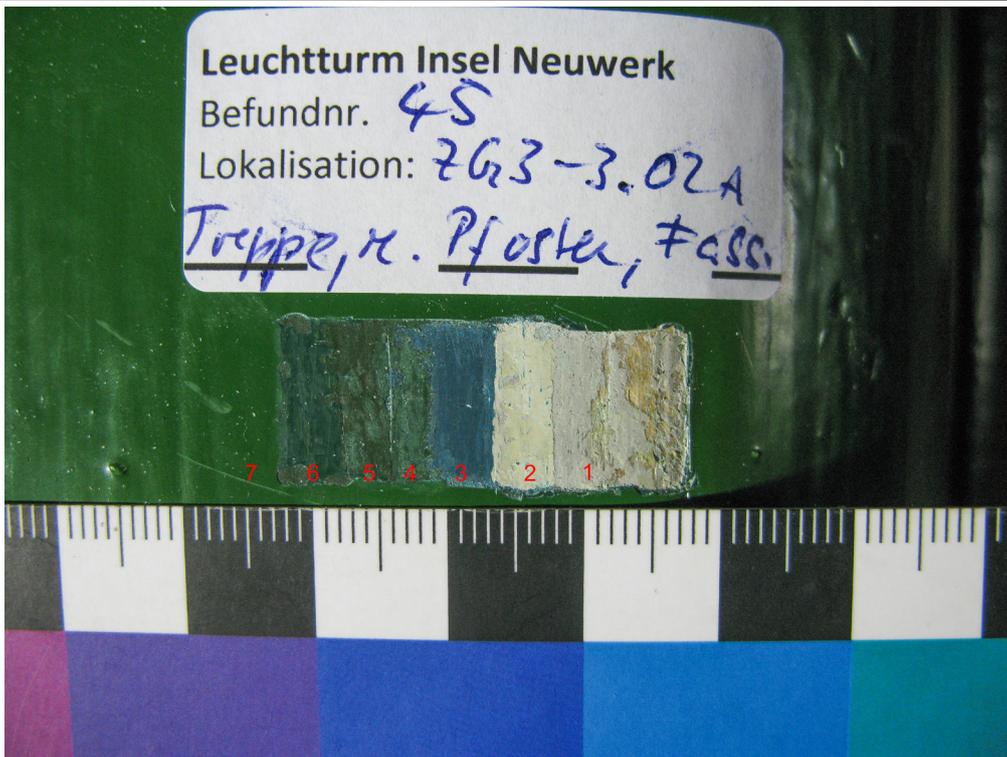
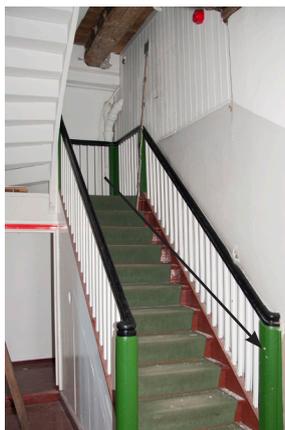
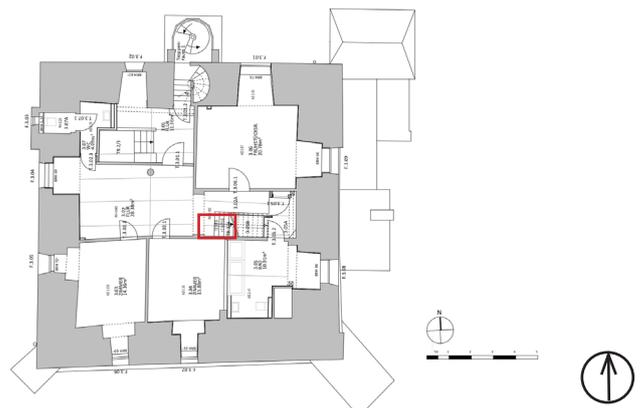
IMG_0206 Kopie.jpg

Die Holztreppe in die 4. Ebene ist als U-Treppe mit einem Zwischenpodest konstruiert. Das Treppengeländer weist Vierkanthölzer als Geländerstäbe und einen profilierten Handlauf auf. Auf den unterschiedlichen Treppenteilen konnten 5-7 Fassungen nachgewiesen werden. Der Antrittspfofen weist 6 Anstrichphasen auf. Die Erstfassung ist dabei grau (1). Es folgt ein weißer Anstrich mit einem dazugehörigen blau abgesetzten Pfofen (2 und 3) (vgl. auch Befund 40 Tür). Jüngere Fassungen sind grün (siehe Tabelle).

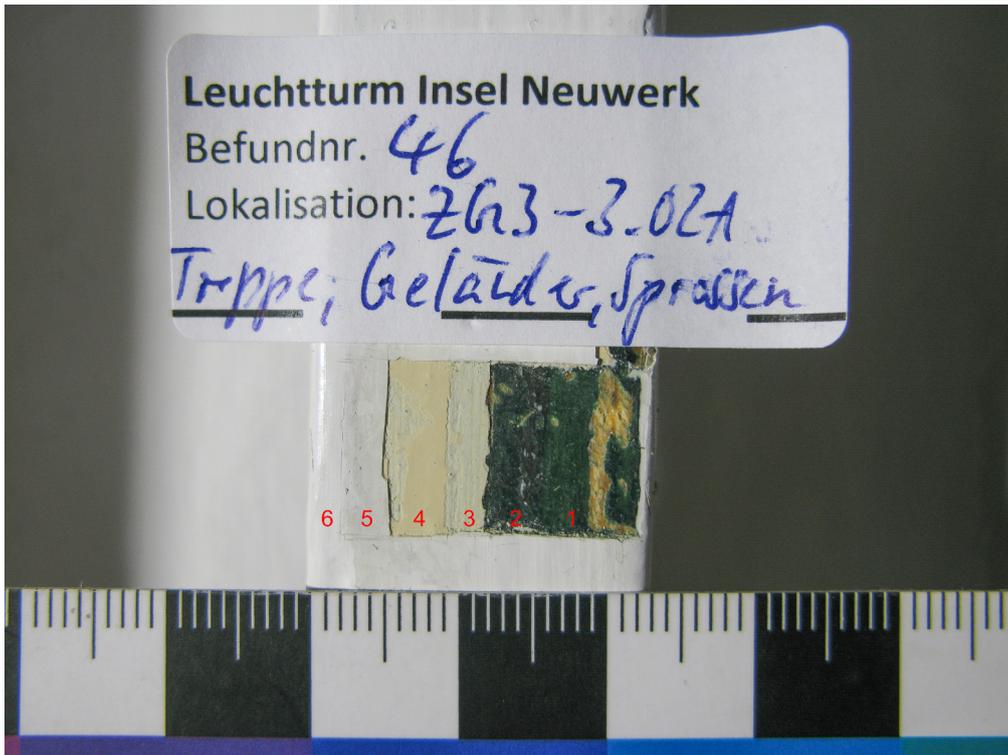
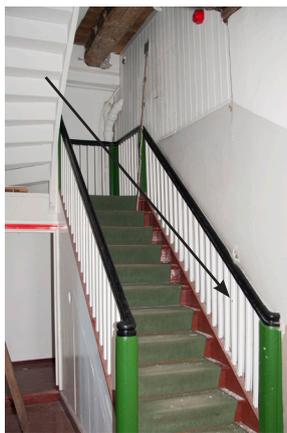
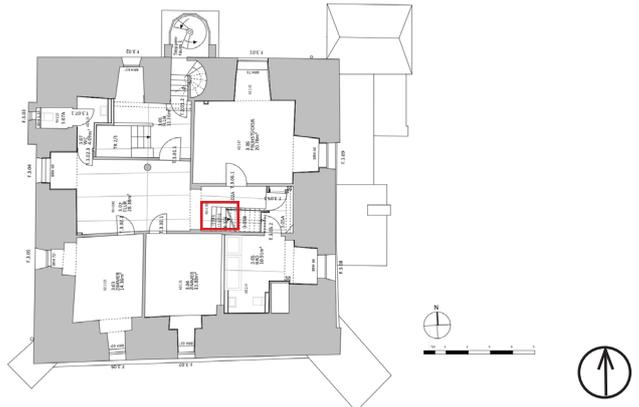
IMG_0210 Kopie.jpg

Die Holztreppe in die 4. Ebene ist als U-Treppe mit einem Zwischenpodest konstruiert. Das Treppengeländer weist Vierkanthölzer als Geländerstäbe und einen profilierten Handlauf auf. Auf den unterschiedlichen Treppenteilen konnten 5-7 Fassungen nachgewiesen werden. Die Geländerstäbe weisen 6 Anstrichphasen auf. Die Erstfassung ist dabei grün (1). Es folgt ein weiterer grüner Anstrich (2). Jüngere Fassungen sind weiß (siehe Tabelle).

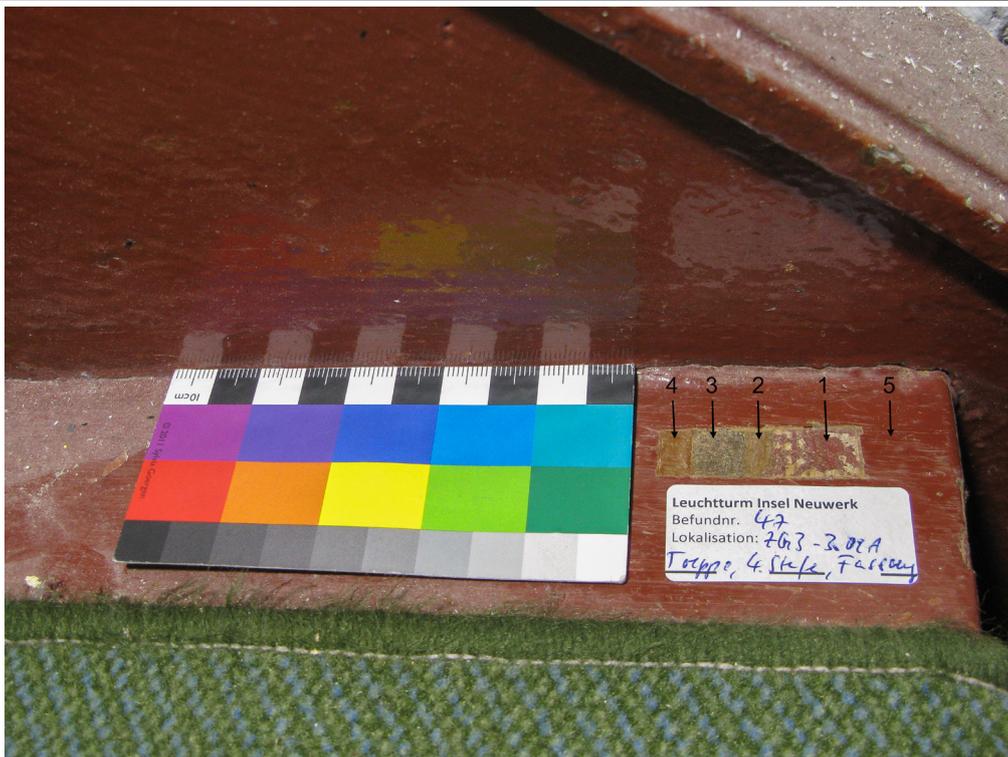
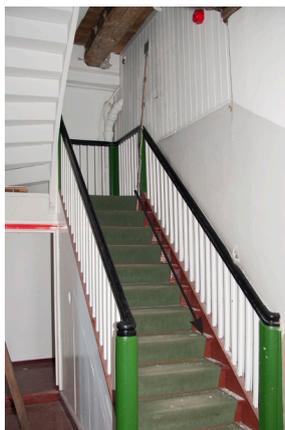
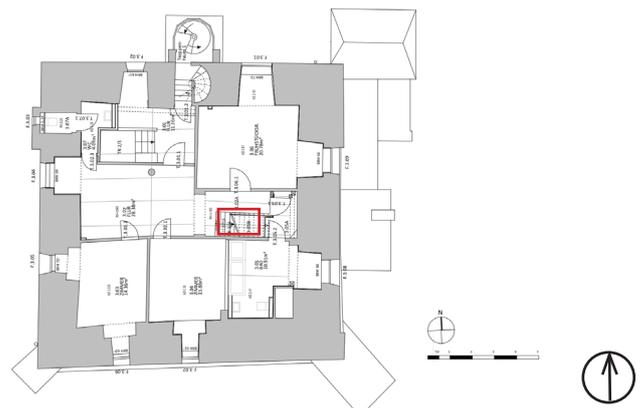
IMG_0218 Kopie.jpg

Die Holztreppe in die 4. Ebene ist als U-Treppe mit einem Zwischenpodest konstruiert. Das Treppengeländer weist Vierkanthölzer als Geländerstäbe und einen profilierten Handlauf auf. Auf den unterschiedlichen Treppenteilen konnten 5-7 Fassungen nachgewiesen werden. Auf den Treppentufen konnten 5 Anstrichphasen nachgewiesen werden. Die Erstfassung ist dabei rotbraun (1). Es folgt ein ockerfarbiger Anstrich (2). Jüngere Fassungen sind grün und rötlich braun (siehe Tabelle).

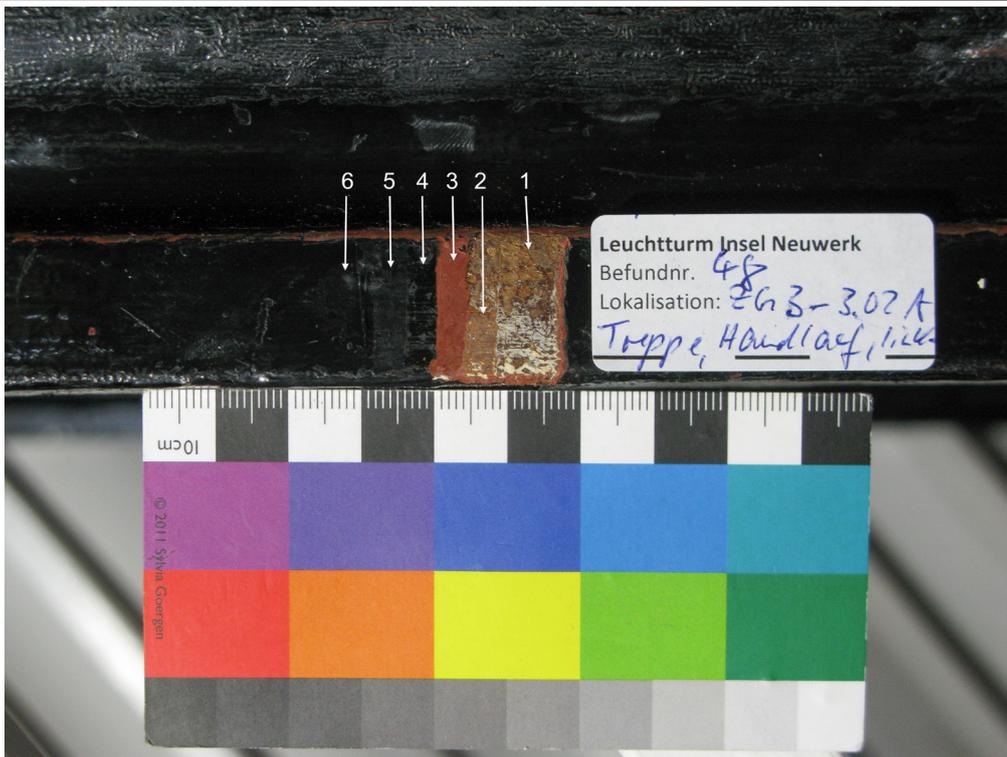
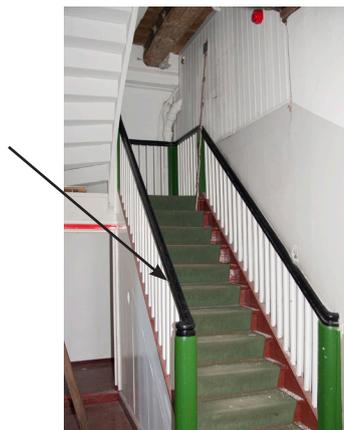
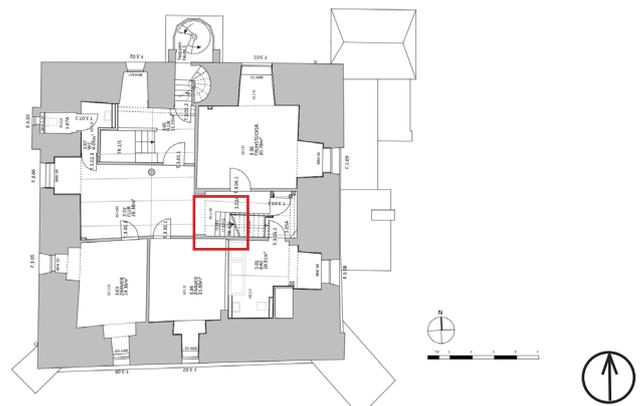
IMG_0221 Kopie.jpg

Die Holztreppe in die 4. Ebene ist als U-Treppe mit einem Zwischenpodest konstruiert. Das Treppengeländer weist Vierkanthölzer als Geländerstäbe und einen profilierten Handlauf auf. Auf den unterschiedlichen Treppenteilen konnten 5-7 Fassungen nachgewiesen werden. Der Handlauf weist 6 Anstrichphasen auf. Die Erstfassung ist dabei rotbraun (1). Es folgen ein braunroter und ein roter Anstrich (2 und 3). Jüngere Fassungen sind schwarz (siehe Tabelle).

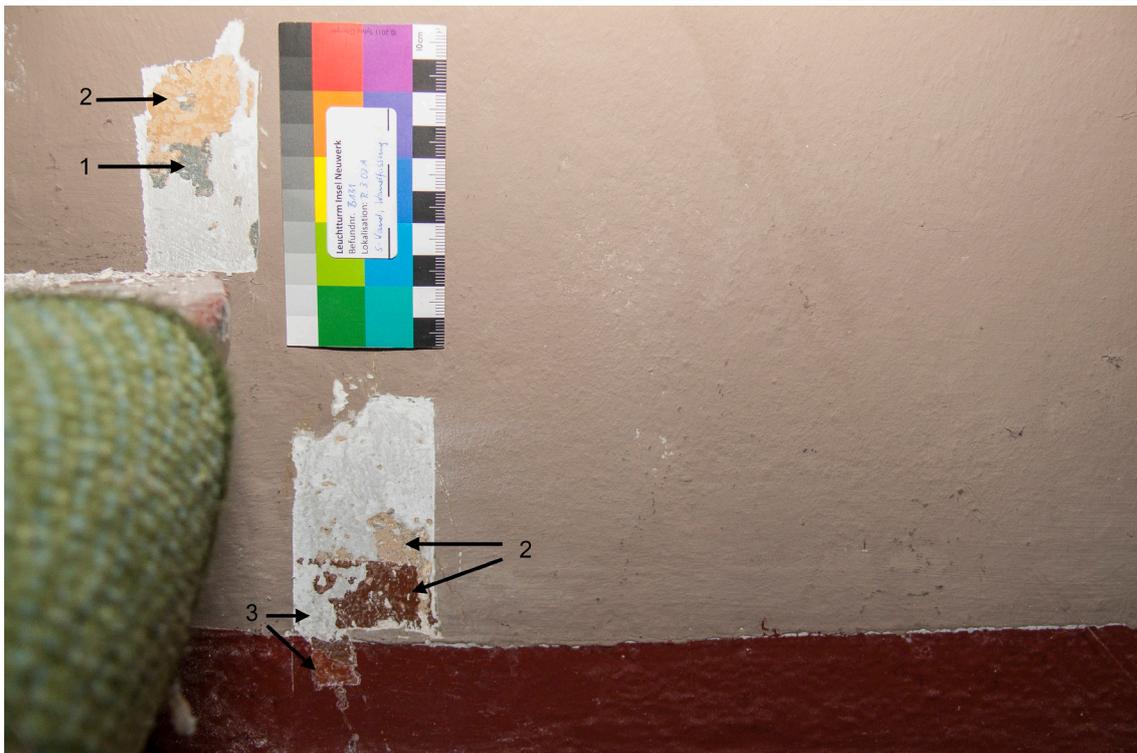
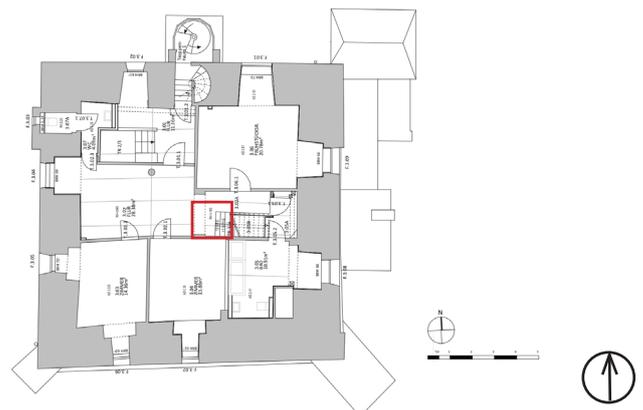
P1290463.jpg

Im Bereich des Treppenaufgangs sind die Wände verputzt und mehrfach gestrichen. Im Sockelbereich konnte als Erstfassung ein grau dokumentiert werden (1). Die zweite Fassung zeigt einen ockerfarbigen Paneelanstrich mit einer rotbraunem Sockel (Höhe 9 cm) (2) (siehe auch dazu Befunde 131b und c). Die dritte Fassung zeigt einen hellgrauen Wandanstrich mit einem rotbraunen Sockel (Höhe 6 cm). Die vierte und heutige Sichtfassung zeigt einen graubraunen Paneelanstrich mit einem rotbraunen Sockel (Höhe 6 cm).

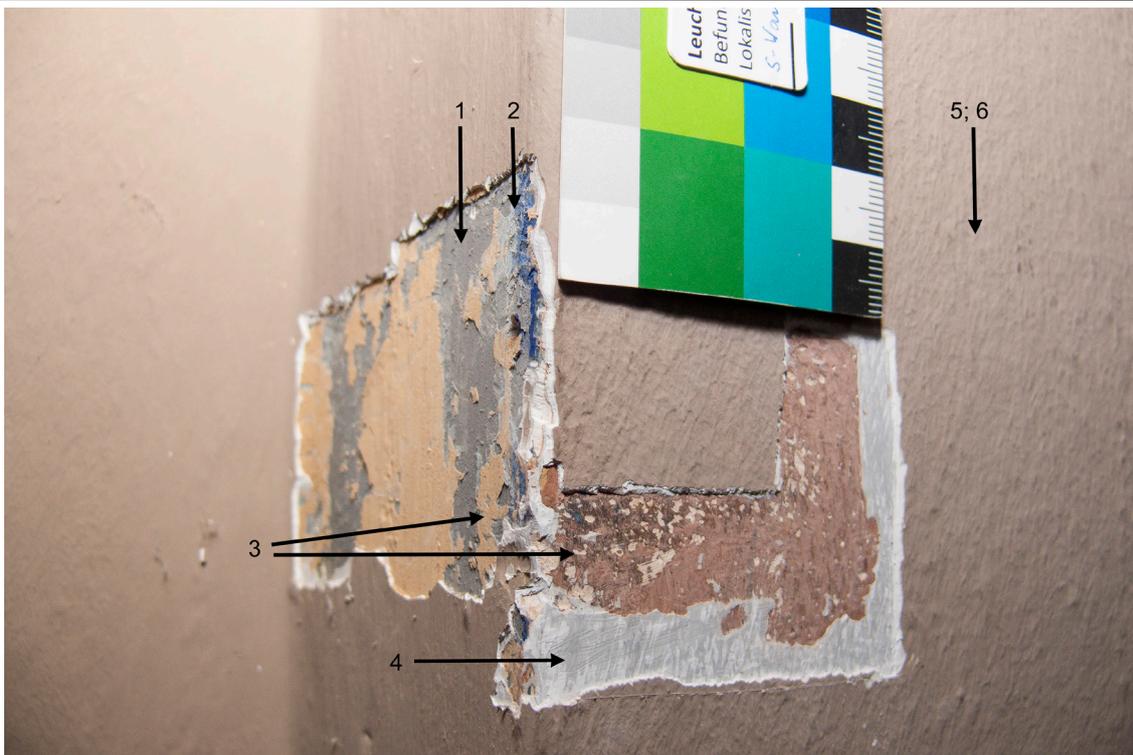
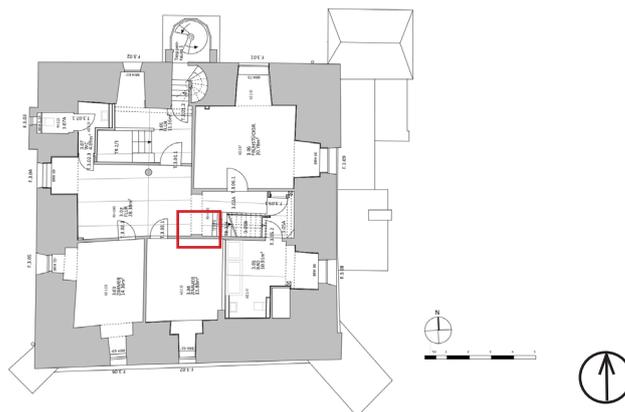
P1290467.jpg

Im Bereich des Treppenaufgangs sind die Wände verputzt und mehrfach gestrichen. Im Panelbereich der Bogenlaibung konnte als Erstfassung ein grau dokumentiert werden (1). Die zweite Fassung zeigt einen hellblauen Wandanstrich mit einer blau abgesetzten Laibungskante (2). Die dritte Fassung zeigt einen ockerfarbigen Wandanstrich mit einer braunrot abgesetzten Laibungskante (3). Die vierte Fassung ist hellgrau (4) und heutige Sichtfassung zeigt einen graubraunen Paneelanstrich auf weißer Grundierung (5 und 6).

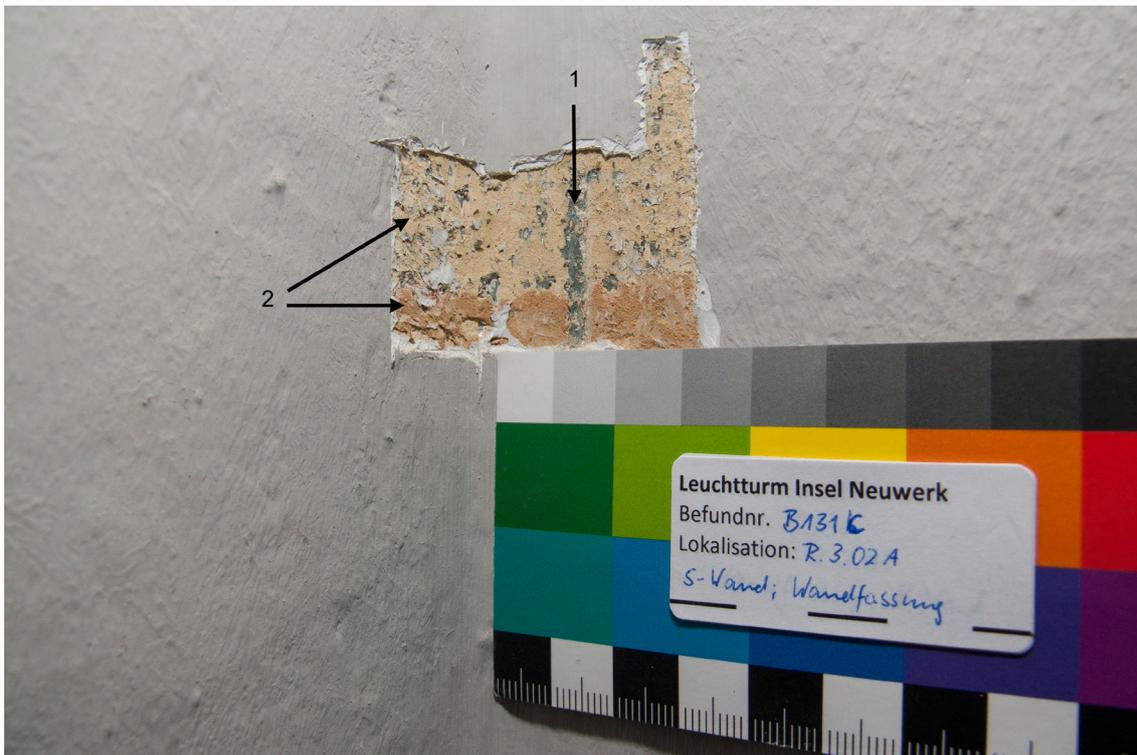
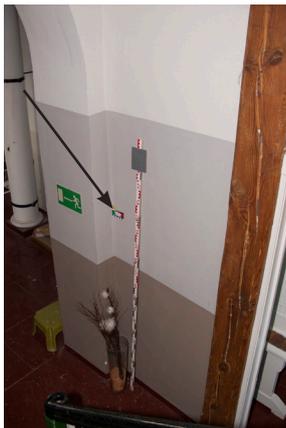
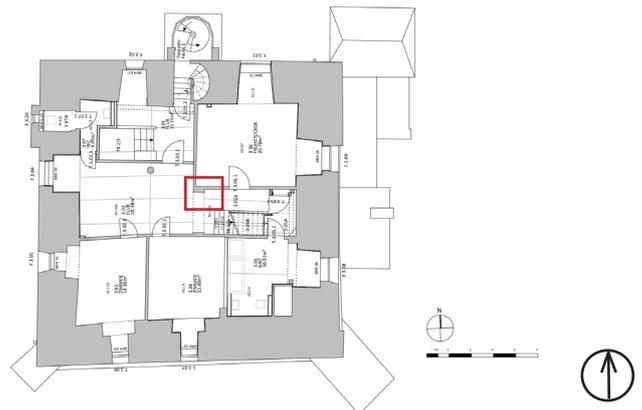
P1290473.jpg

Im Bereich des Treppenaufgangs sind die Wände verputzt und mehrfach gestrichen. Im Sockelbereich konnte als Erstfassung ein grau dokumentiert werden (1). Die zweite Fassung zeigt einen ockerfarbigen Wandanstrich mit einer rotbraunen Paneelfarbigkeit (2). Die dritte Fassung zeigt einen hellgrauen Wandanstrich, die vierte und heutige Sichtfassung zeigt einen graubraunen Paneelanstrich.

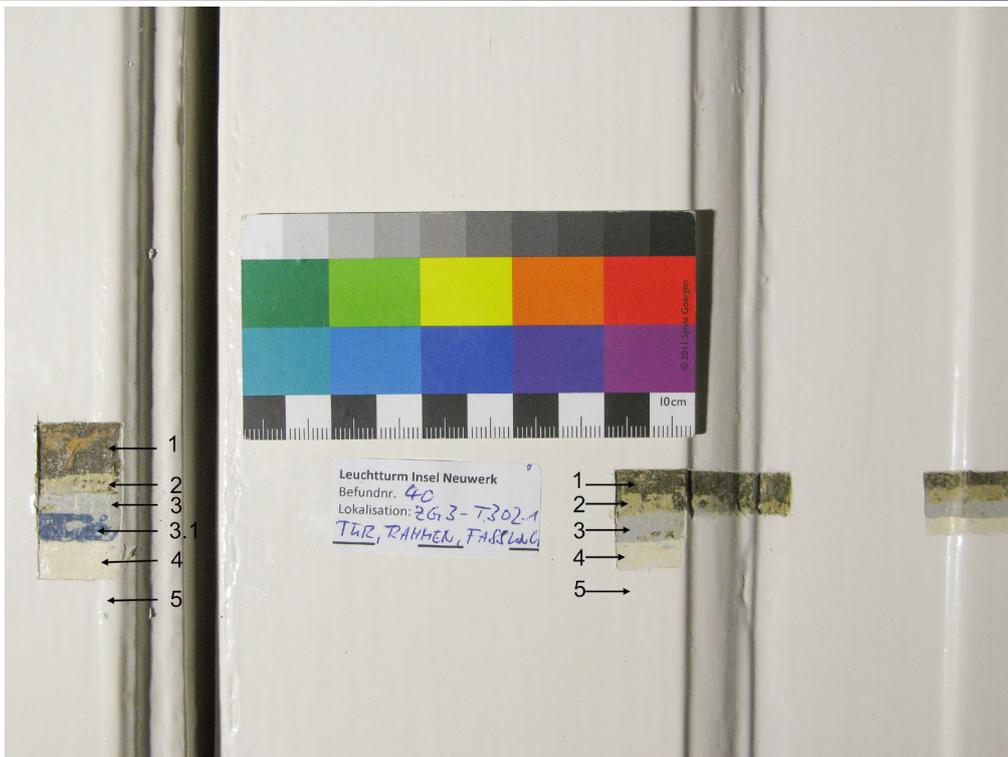
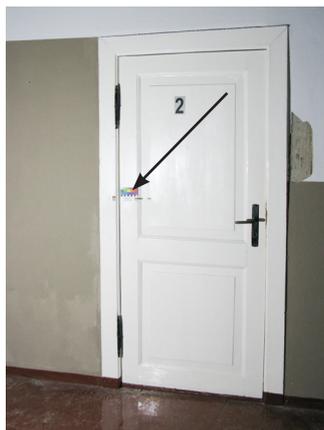
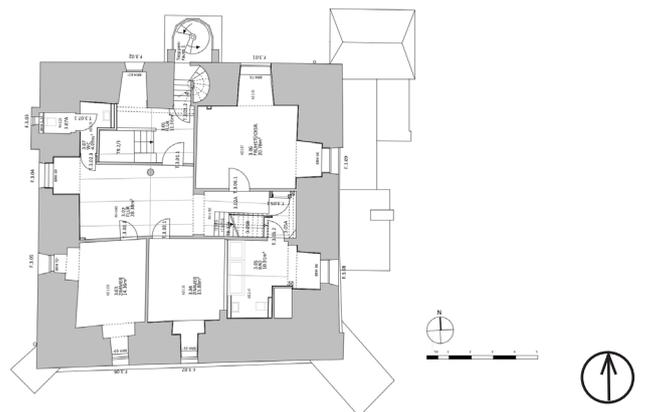
IMG_0180.jpg

Die zweifeldrige Zimmertür mit eingestemmtten Füllungen weist insgesamt 5 Fassungen auf. Die Erstfassung zeigt einen monochromen Anstrich auf dem Türblatt und dem Blendrahmen in einem dunklen Grüngrau (NCS S 7020-G70Y). Darauf liegt eine weitere Fassung in einem grünlichen Ocker (2) sowie grau (3) mit blau abgesetzten Blendrahmen. Jüngere Anstriche sind weiß (siehe Tabelle).
