Leuchtturm Neuwerk

Restauratorische Untersuchung

Zwischenbericht

April 2022

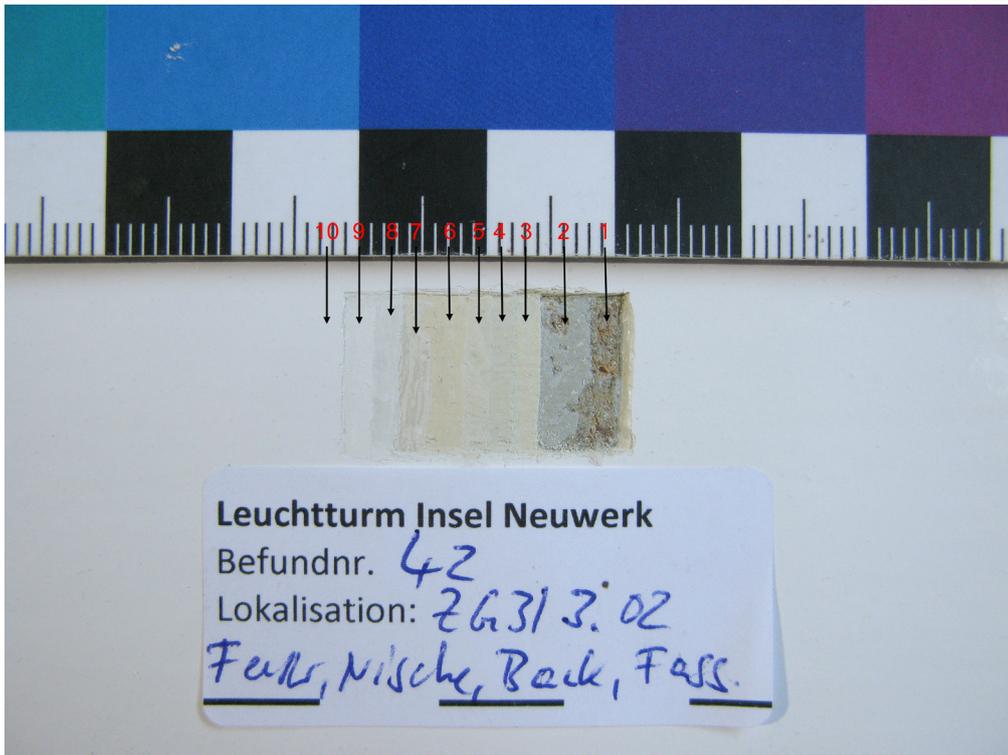
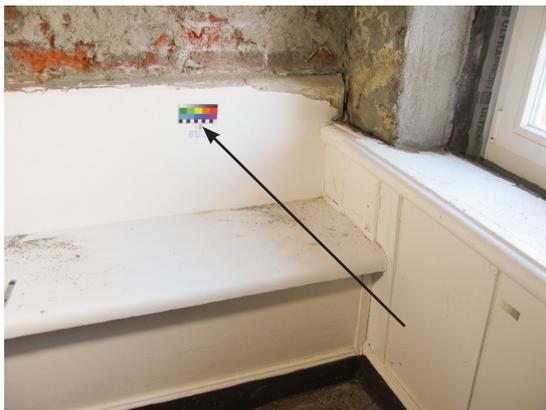
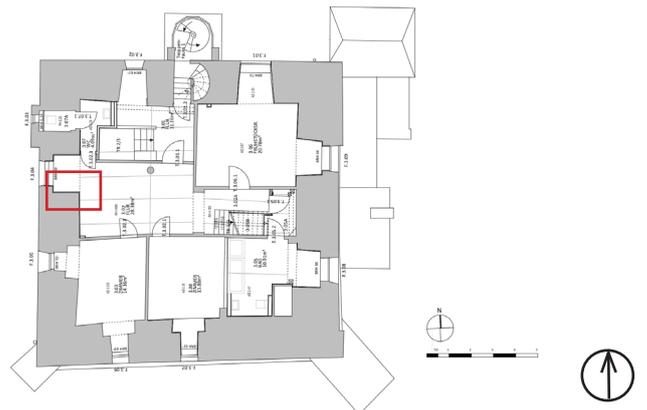
IMG_0193 Kopie.jpg

Auf der Sitzbank in der Fensternische konnten insgesamt 10 Fassungen nachgewiesen werden. Die Erstfassung zeigt eine dunkelgrüngraue Farbigkeit (1) (NCS S 3010-Y). Darauf liegt ein Blaugrau (2). Jüngere Fassungen sind weiß, in unterschiedlich gebrochenen Farbnuancierungen.

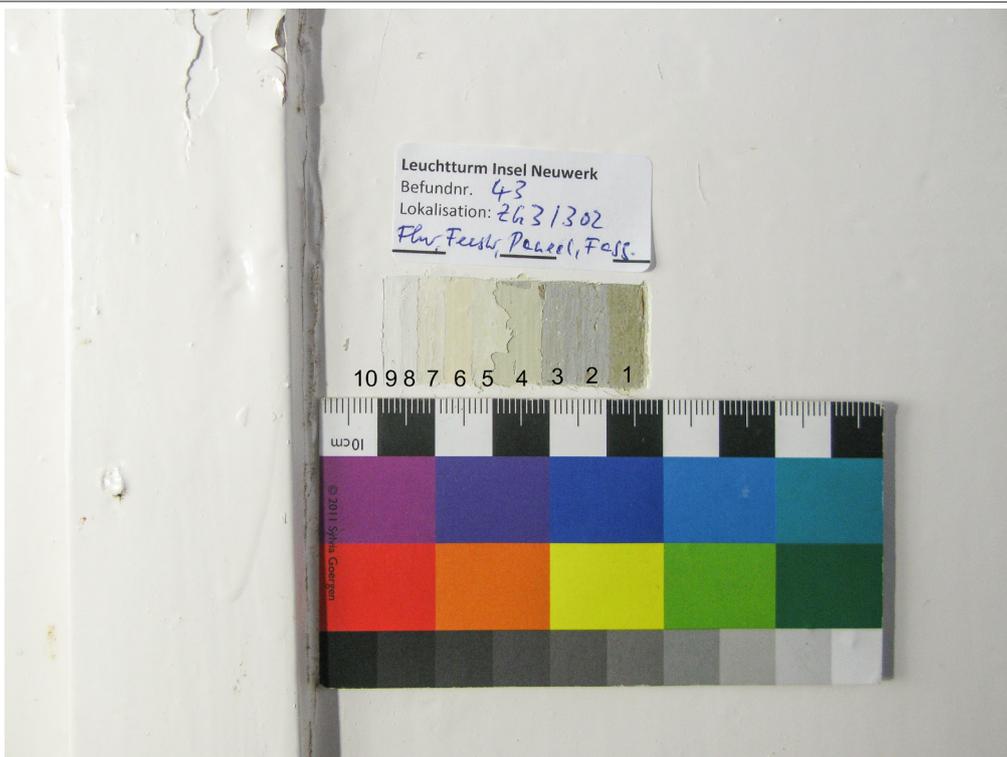
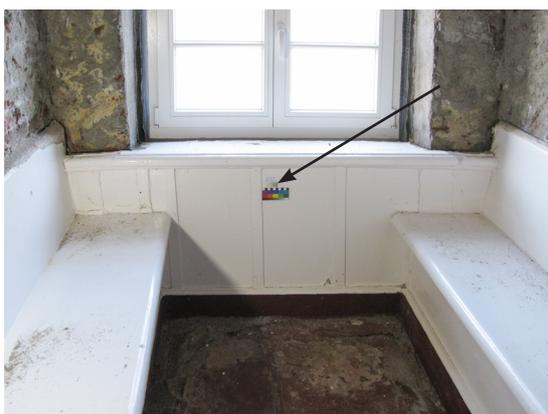
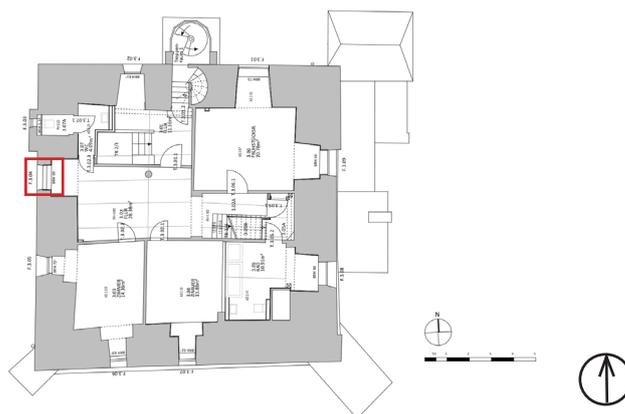
IMG_0199 Kopie.jpg

Auf der Brüstungsverkleidung der Fensternische konnten insgesamt 10 Fassungen nachgewiesen werden. Die Erstfassung zeigt eine dunkelgrüne Farbigkeit (1) (NCS S 3010-Y). Darauf liegt ein Blaugrau (2). Jüngere Fassungen sind weiß, in unterschiedlich gebrochenen Farbnuancierungen.

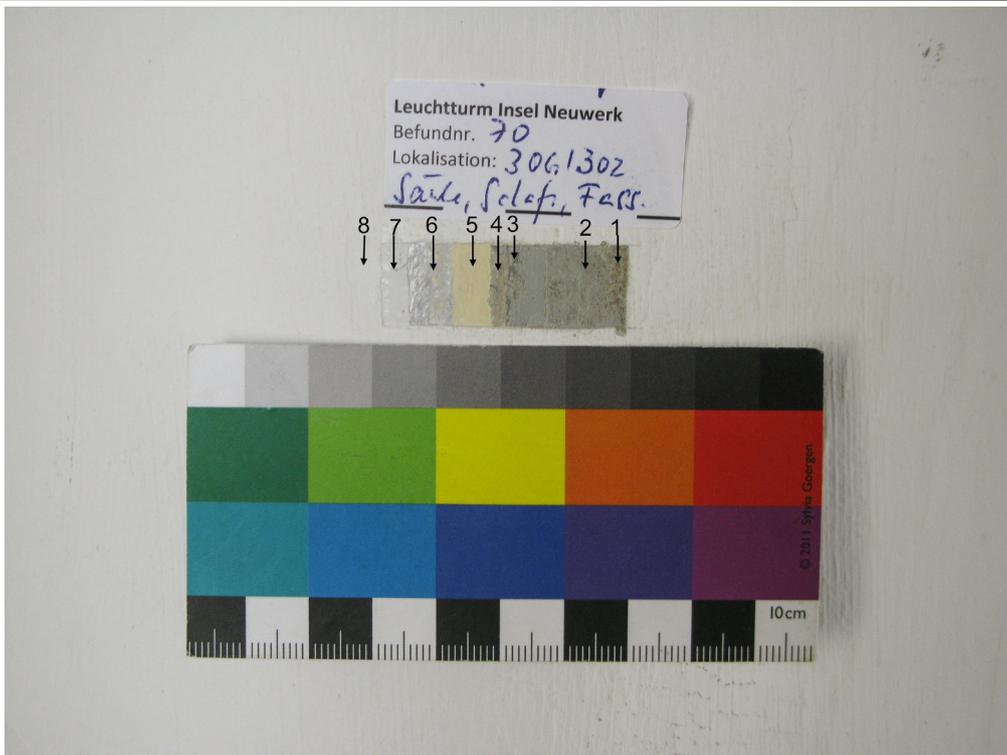
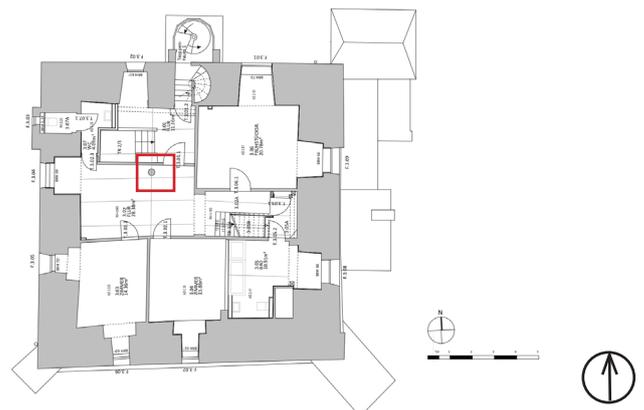
IMG_0245 Kopie.jpg

Die Holzsäule wird zum ersten mal in den Plänen von 1904 verzeichnet. Sie weist mehrere monochrome Anstriche auf. Auf dem Säulenschaft konnten insgesamt 8 Fassungs-schichten nachgewiesen werden. Die Erstfassung zeigt ein dunkles grüngrau (1). Sie ist sehr schwer freilegbar, ähnelt aber den Erstfassungen der Tür (Befund 040) und der Wandpaneele (Befund 043). Es folgen jüngere Anstriche in Grau und Weiß (siehe Tabelle).

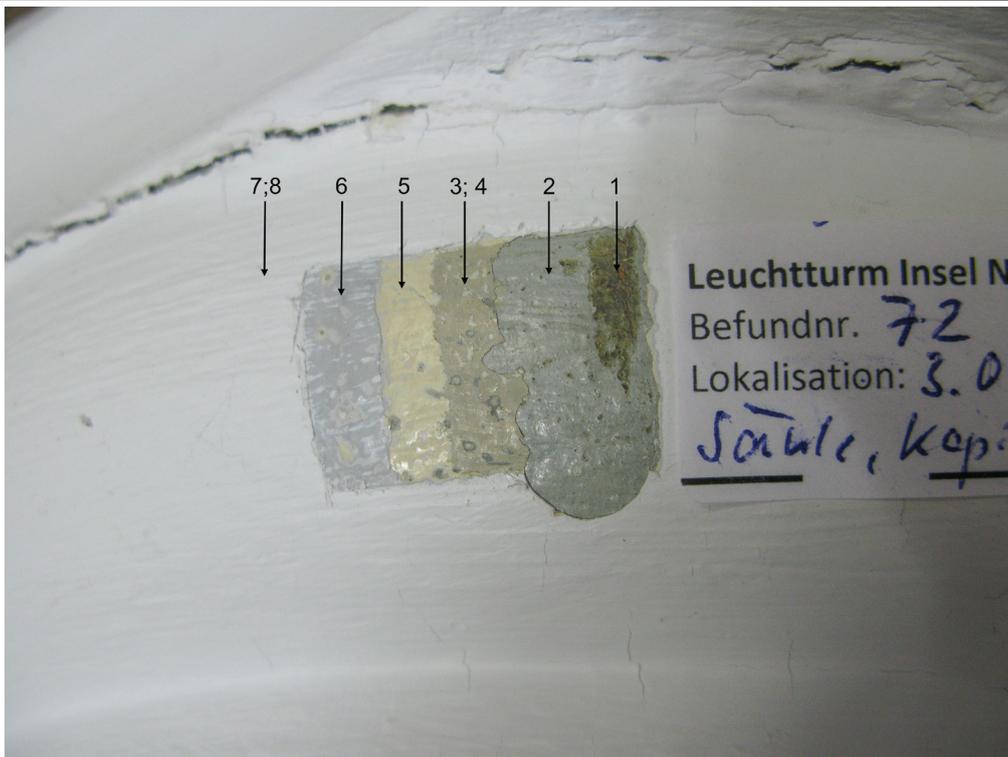
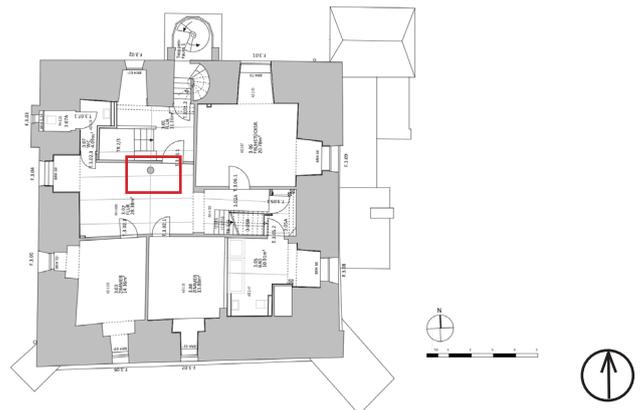
IMG_0254.jpg

Die Holzsäule wird zum ersten mal in den Plänen von 1904 verzeichnet. Sie weist mehrere monochrome Anstriche auf. Auf dem Säulenkapitell konnten insgesamt 8 Fassungsschichten nachgewiesen werden. Die Erstfassung zeigt ein dunkles grüngrau (1). Sie ist sehr schwer freilegbar, ähnelt aber den Erstfassungen der Tür (Befund 040) und der Wandpaneele (Befund 043). Es folgen jüngere Anstriche in Grau und Weiß (siehe Tabelle).

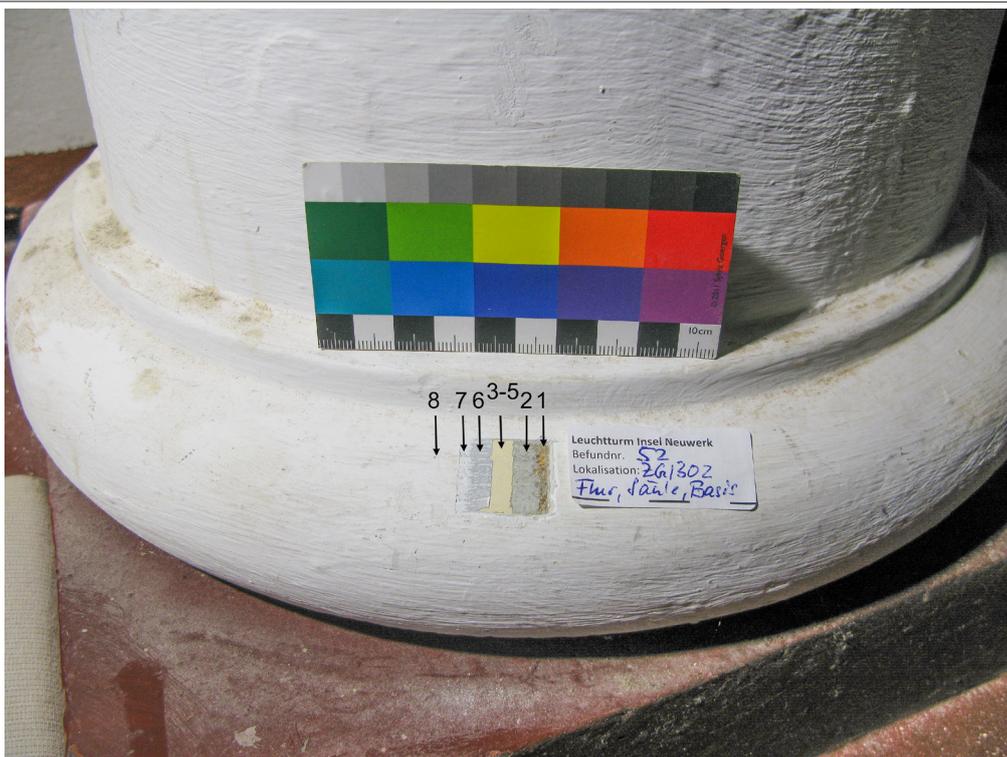
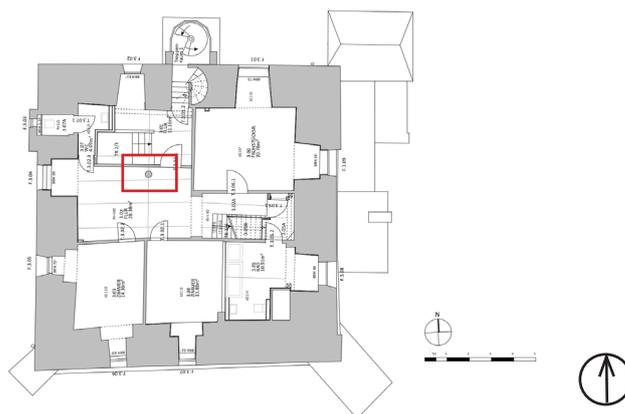
IMG_0243.jpg

Die Holzsäule wird zum ersten mal in den Plänen von 1904 verzeichnet. Sie weist mehrere monochrome Anstriche auf. Auf dem Säulenbase konnten insgesamt 8 Fassungsschichten nachgewiesen werden. Die Erstfassung zeigt ein dunkles grüngrau (1). Sie ist sehr schwer freilegbar, ähnelt aber den Erstfassungen der Tür (Befund 040) und der Wandpaneele (Befund 043). Es folgen jüngere Anstriche in Grau und Weiß (siehe Tabelle).

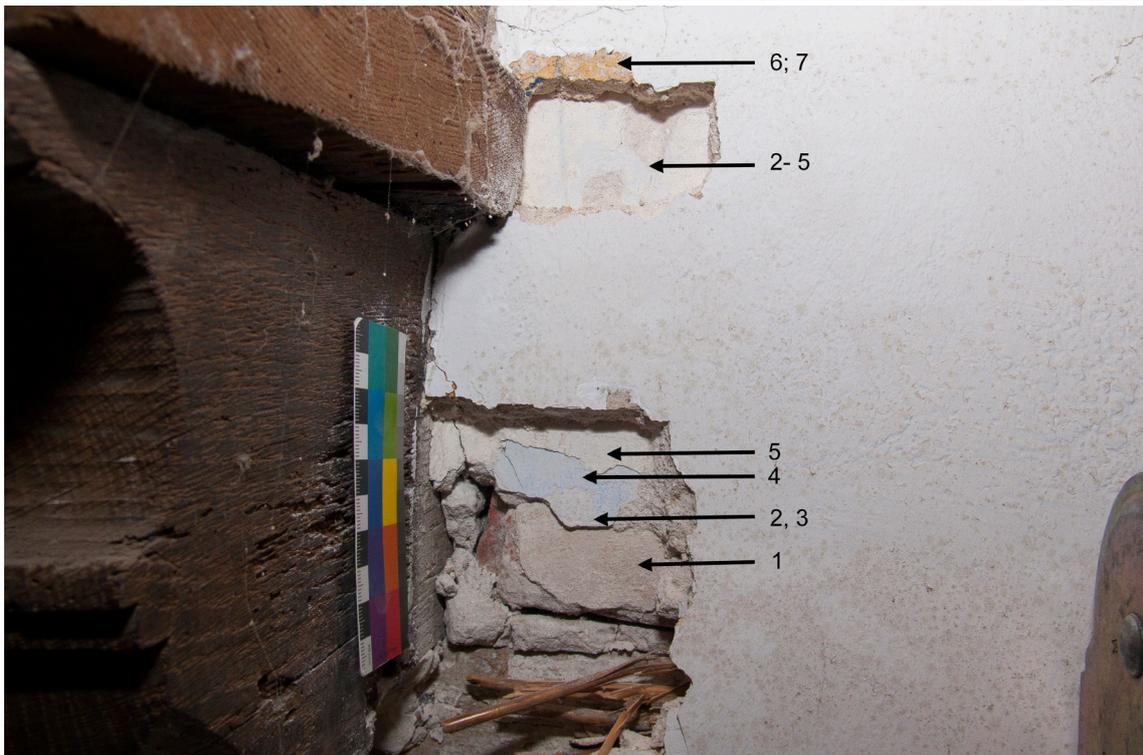
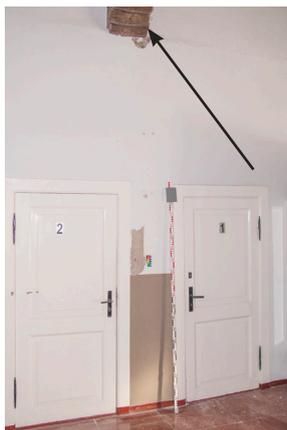
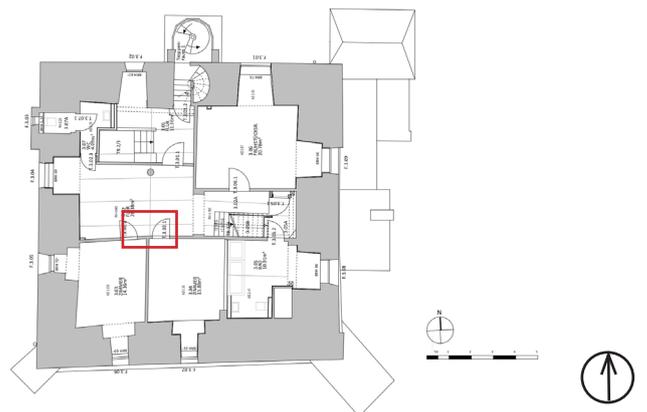
P1290479.jpg

Der Putzbefund befindet sich im Bereich der Höhe des Zwischengeschosses ZG 3. Zum bisherigen Zeitpunkt ist unklar, wann die Zusetzungen in diesem Bereich erfolgten. Es handelt sich um eine Holzständerkonstruktion jüngeren Datums, die mit Backsteinen (niederl. Format) ausgemauert wurde. Der flurseitige Putz ist dünn-schichtig und weist mindestens 3 Fassungen in weiß und hellblau auf. Um eine bessere Haftung für den jüngeren, dick aufgetragenen Putz zu gewährleisten, wurde dieser angehackt. Der jüngere Putz gehört vermutlich zur Renovierungsphase von 1904. Er weist Anstriche in ocker, grau und weiß auf.

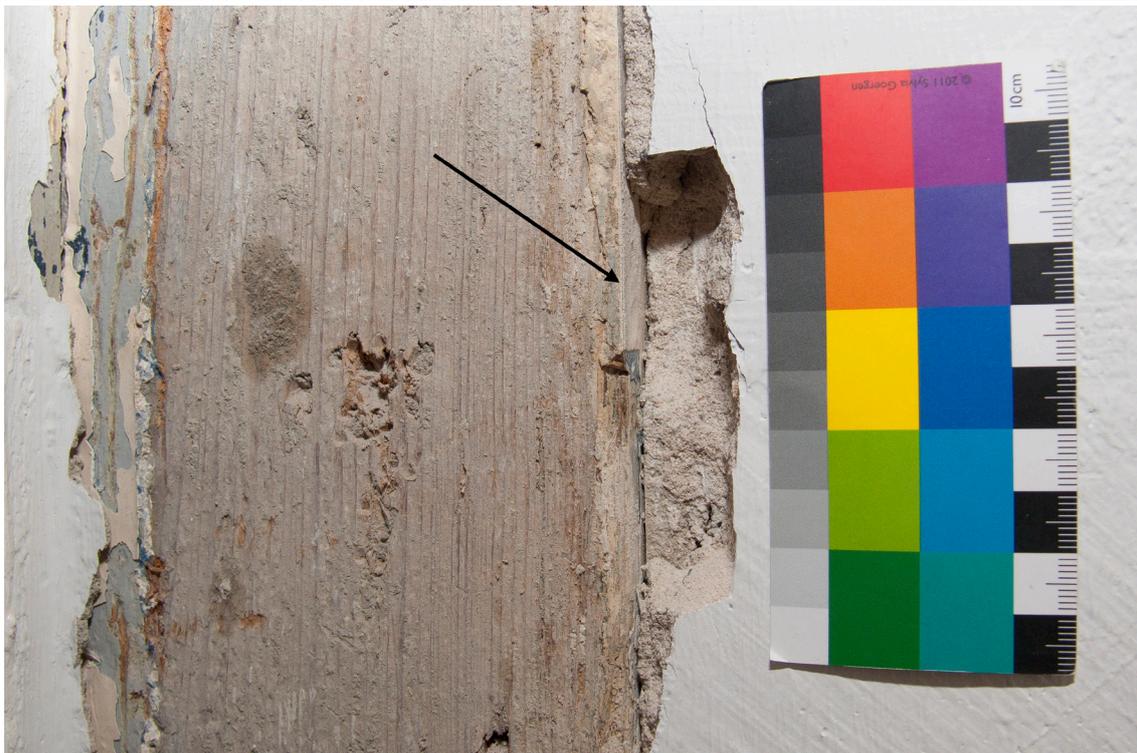
P1290483.jpg

Im mittleren Wandbereich der Südwand hat sich ein Holzpfosten, der heute beidseitig eingemauert ist, erhalten. Er zeigt an seiner westlichen Seite Fassungen mit einer klaren Abbruchkante. Zu erkennen ist u.a. ein blau, welches zu einer der jüngeren Wandanstriche des angrenzenden Raumes gehört. Der westliche Wandbereich ist demnach in jüngerer Zeit eingestellt worden. Möglicherweise gab es eine Veränderung der Raumstruktur in diesem Bereich oder der Befund nimmt Bezug auf eine veränderte Türsituation. In den Plänen von 1834 und 1904 befindet sich die Tür noch weiter östlich, direkt an der Trennwand.

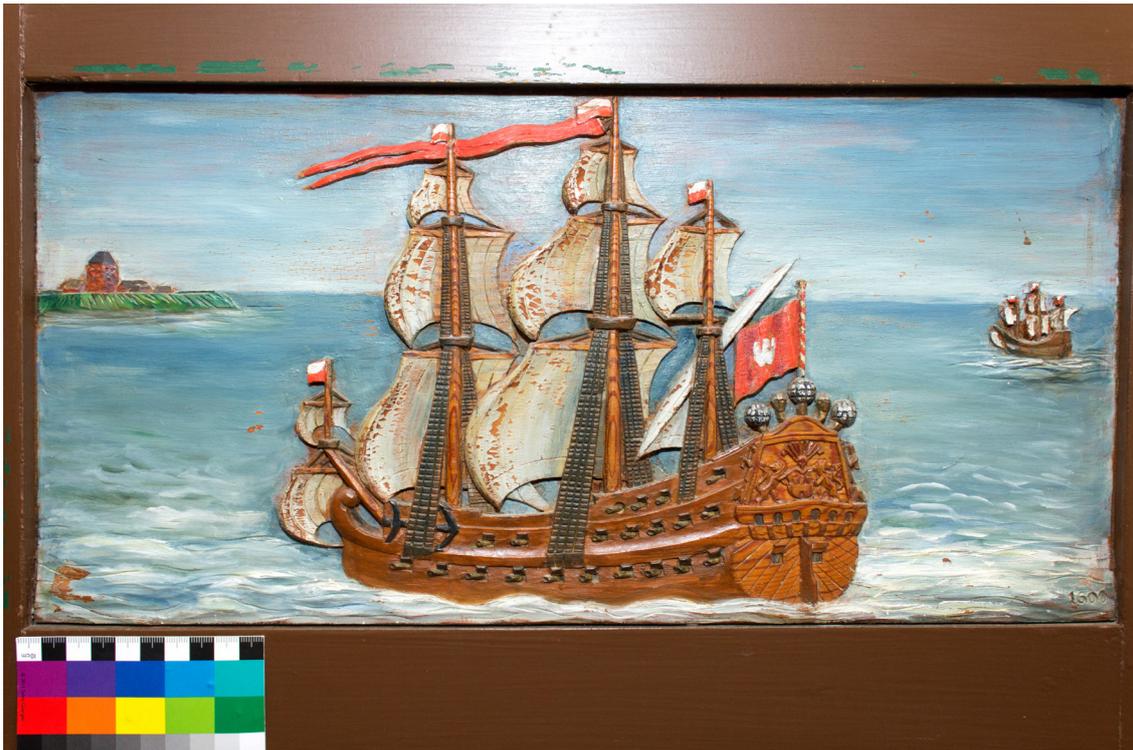
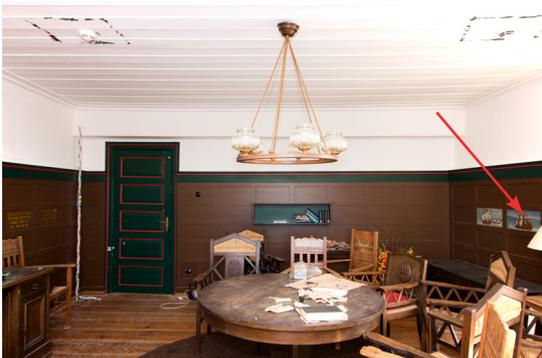
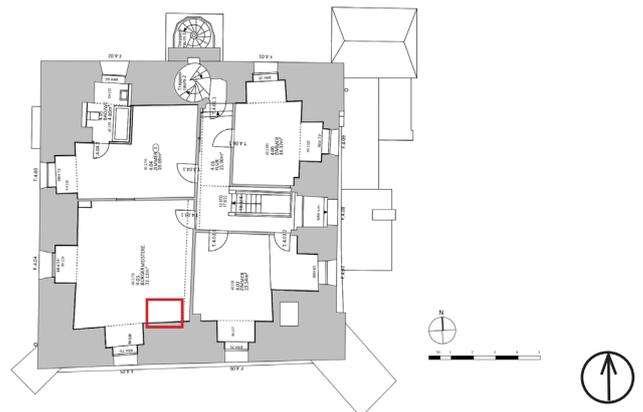
Sechs der Kassettenfelder der Paneele sind durch polychrom gefasste Holzreliefs gestaltet. Einige der Reliefs weisen un-gefasste, holzsichtige Flächen auf, wie im Beispiel der Rumpf und Masten des Segelschiffes. Auf der Holzoberfläche der Reliefs ist eine Farbfassung erkennbar. Ob diese bauzeitlich zum Paneel gehört kann nur vermutet werden. Ein historisches Foto (Aufnahmedatum unbekannt) zeigt die Reliefs bereits gefasst. Dem Helligkeitswert (s/w-Foto) zu urteilen weisen die benachbarten einfach gestalteten Kassettenfelder eine helle Farbgebung auf. Dies könnte dem Gelb der Erstfassung entsprechen. In der Zweitfassung waren die Kassetten in braun gefasst.

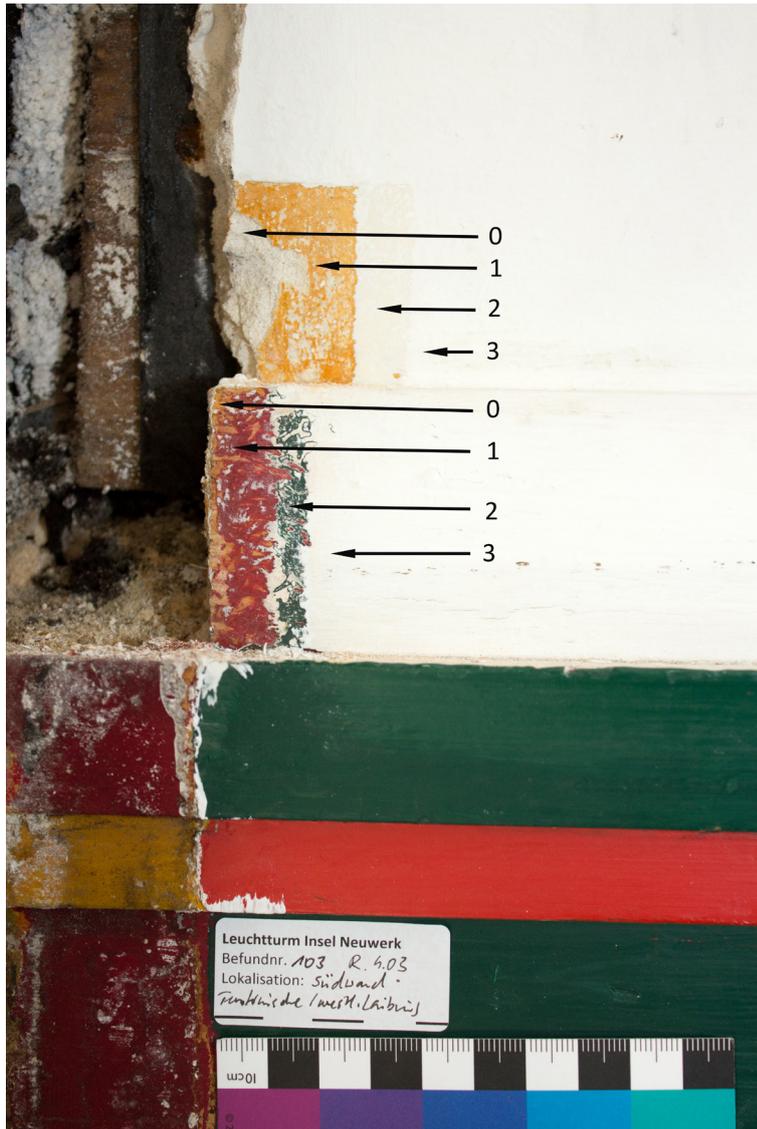
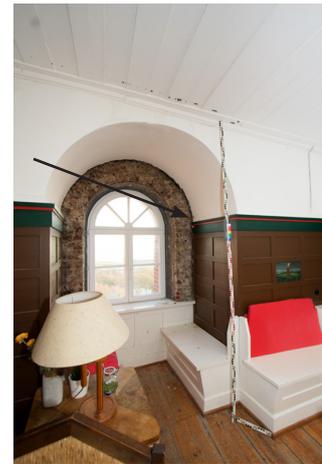
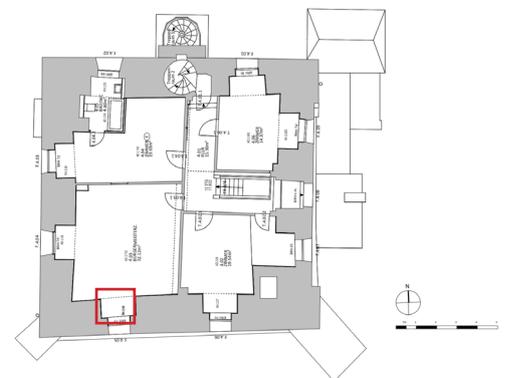
Objekt	PLZ / Ort	Objektteil	Raum
Leuchtturm, Insel Neuwerk 1	27499 Hamburg	Ebene 4	Raum 4.03
Befund-Nr.:	Befundstelle	Lokalisation	Erfassungszeitraum
103	Südwand, Fensternische, westl. Laibung, Paneel/Wandanschluss	H: 1,80; Ecke zur Frontfläche	02-04/2022

Über der Holzpaneele ist eine Leiste mit integrierten runden Lüftungsgittern angebracht. Im Bereich der verputzten Flächen über dem Paneel wurde eine Teerpappe, die auf Holzleisten befestigt ist, auf das Mauerwerk aufgebracht (Bauphase 1925). Die Leiste weist eine rote Erstfassung auf, wie das darunter angeordnete Gesims. Die darüber liegende verputzte Wandfläche (0) trägt dazu eine gelbockeren Anstrich (1). In der Zweitfassung wurde die Lüftungsleiste grün gestrichen und die anschließende Wand stand in weiß (2). In der heutigen Sichtfassung wurde Leiste und Wandfläche in weiß gefasst. (gelbockere Wandfläche NCS: S 2050-Y30R)

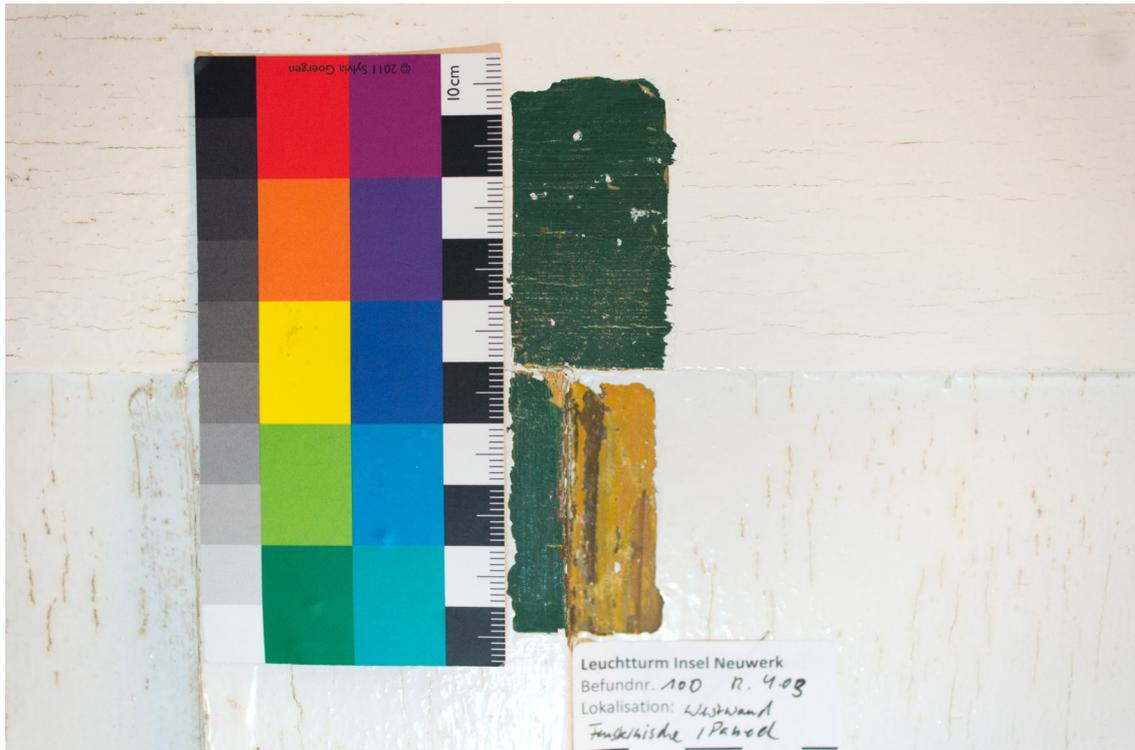
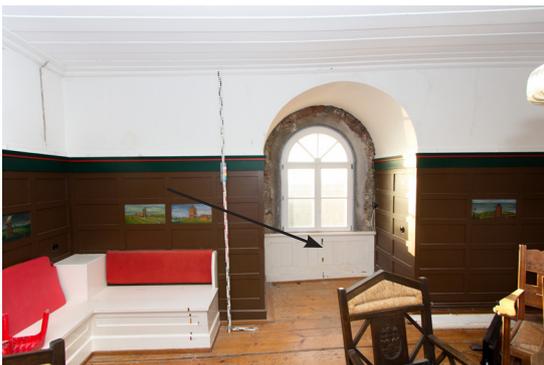
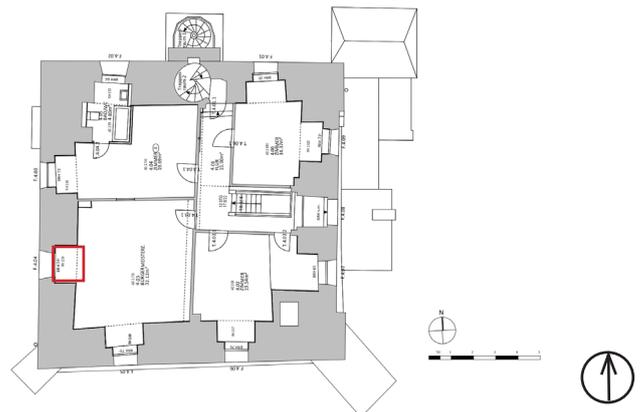
5

Objekt	PLZ / Ort	Objektteil	Raum
Leuchtturm, Insel Neuwerk 1	27499 Hamburg	Ebene 4	4.03
Befund-Nr.:	Befundstelle	Lokalisation	Erfassungszeitraum
100	Westwand, Fensternische, Paneel	H: 0,57 m; 0,81 v. nördl. Laibung	02-04/2022

Die Holzpaneele unterhalb der Fensteröffnungen weisen in der Erstfassung dieselbe Farbigkeit auf wie die hohen Wandpaneele. Die Rahmen sind in grün gestaltet, dazu waren die Kassettenfelder in gelb abgesetzt.

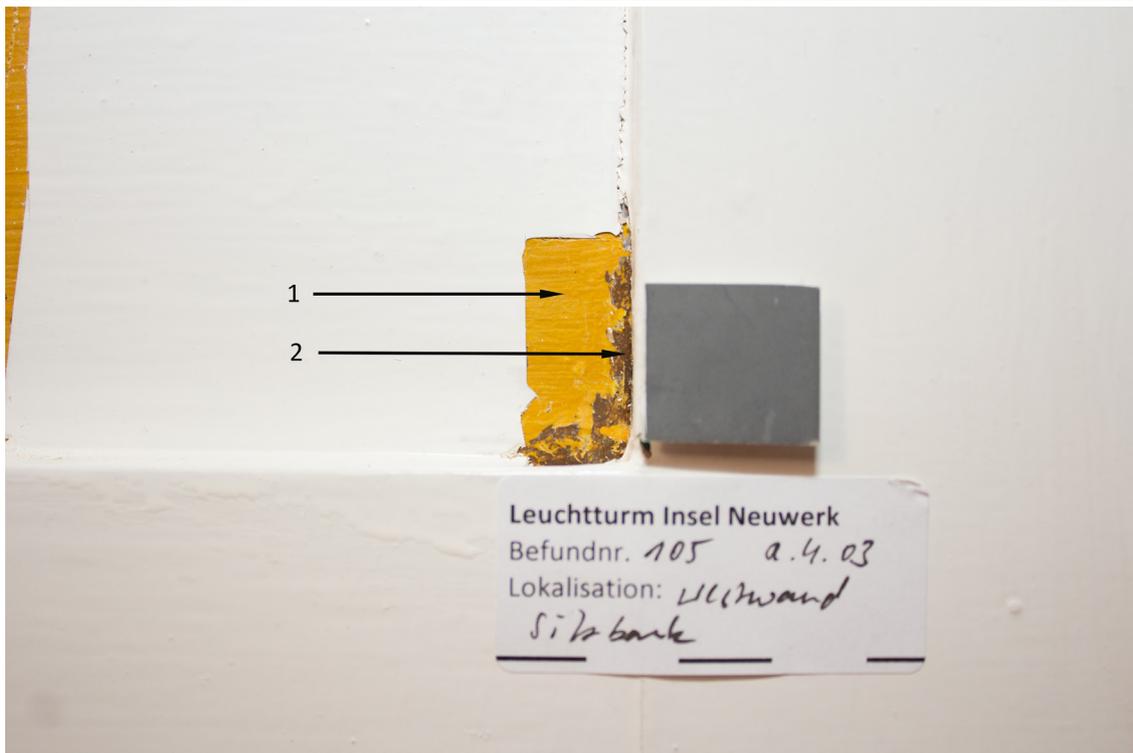
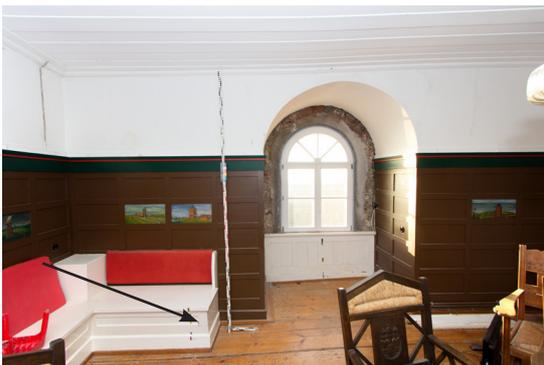
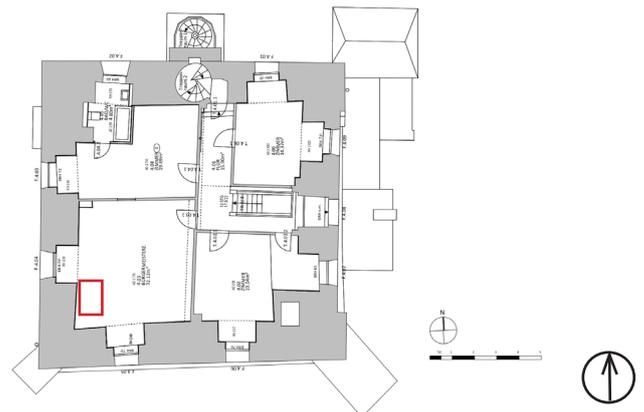
8

Objekt	PLZ / Ort	Objektteil	Raum
Leuchtturm, Insel Neuwerk 1	27499 Hamburg	Ebene 4	4.03
Befund-Nr.: 105	Befundstelle Westwand; Sitzbank, Füllungs- fläche	Lokalisation H: 0,30 m; 1, 06 m v. Südwand	Erfassungszeitraum 02-04/2022

Die Füllungsfelder der kassettierten Seitenflächen der Sitzbänke, die zur Ausstattung von 1925 gehören, wurden innerhalb der Erstfassung (1) in gelb gefasst. Die zweite Fassung weist einen braunen Anstrich auf.

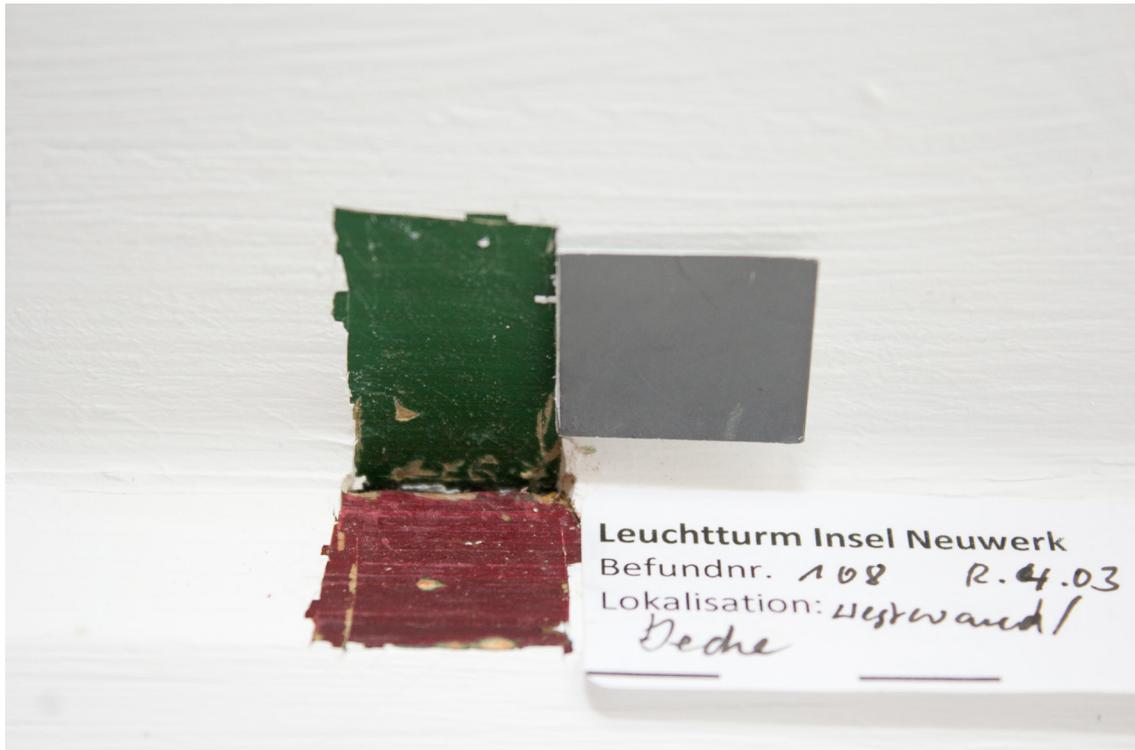
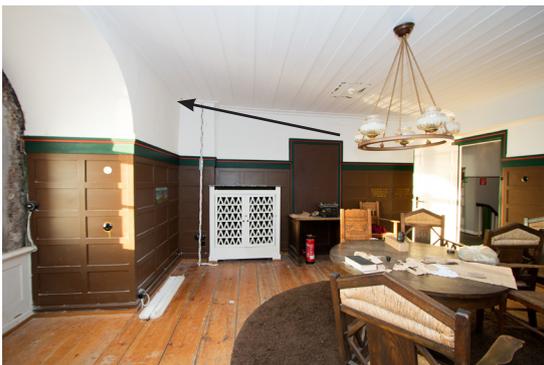
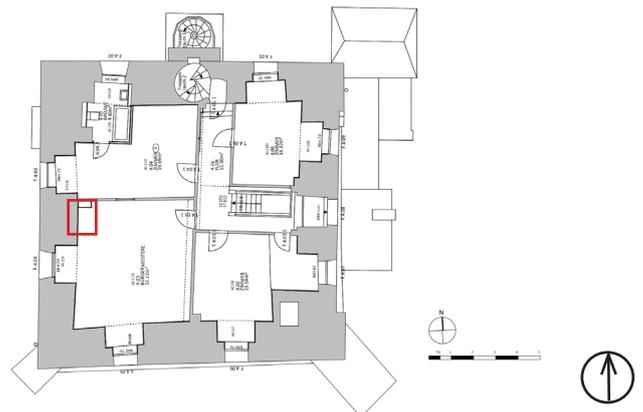
10

Objekt	PLZ / Ort	Objektteil	Raum
Leuchtturm, Insel Neuwerk 1	27499 Hamburg	Ebene 4	4.03
Befund-Nr.:	Befundstelle	Lokalisation	Erfassungszeitraum
108	Decke, Anschluss Profilleiste	H: 2,76 m; 0,18 m v. Nordwand	02-04/2022

Die Bretterdecke, die zur Ausgestaltung des Bürgermeisterzimmers um 1925 gehört, wird von einer einfach profilierten Leiste im oberen Friesbereich gerahmt. Diese weist die selbe rote Fassung auf, wie die Deckenbretter.

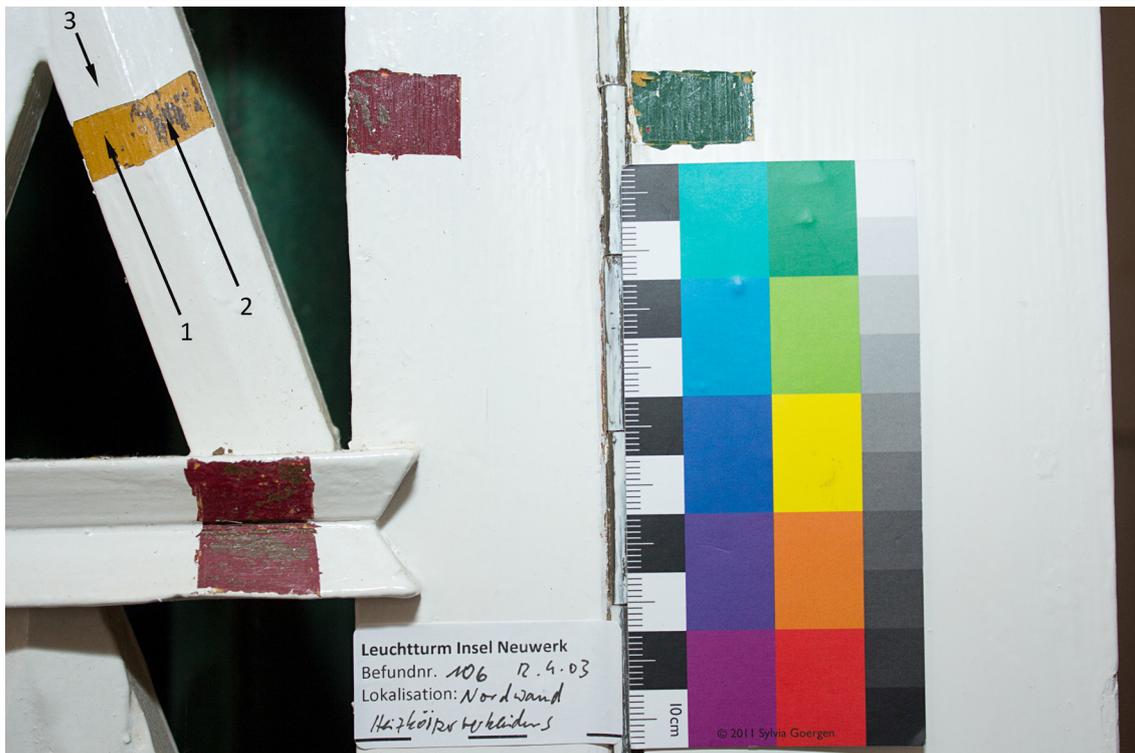
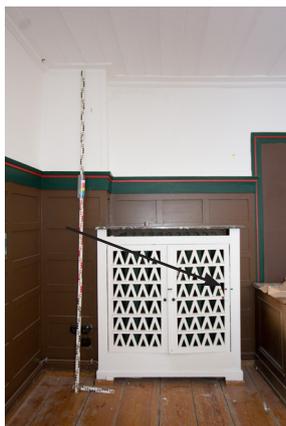
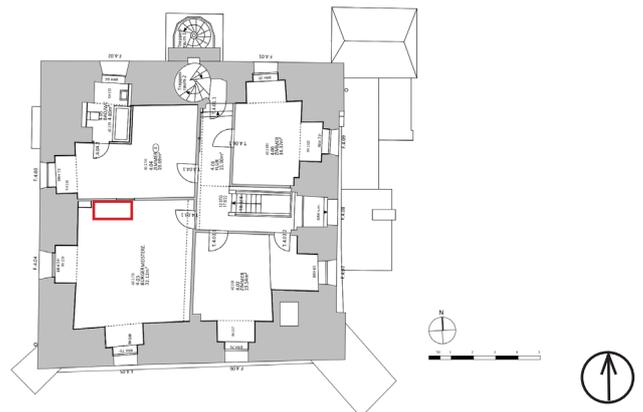
11

Objekt	PLZ / Ort	Objektteil	Raum
Leuchtturm, Insel Neuwerk 1	27499 Hamburg	Ebene 4	4.03
Befund-Nr.:	Befundstelle	Lokalisation	Erfassungszeitraum
106	Heizkörperverkleidung, Nordwand	H: 0,75; 1,70 m v. Westwand	02-04/2022

Die Heizkörper und die dazugehörige Verkleidung mit ornamentalen Verzierungen gehören zur Bauphase der 1920iger Jahre. Die Heizkörperverkleidung weist eine polychrome Gestaltung auf. Dabei wurden dieselben Farben aufgegriffen, die auch an anderen Ausstattungen, wie an den Paneelen oder Sitzbänken, zu finden sind. Der äußere Rahmen ist in grün gefasst. Der Rahmen der Türen und die profilierten Querleisten weisen eine rote Farbigkeit auf. Die ornamentalen Zierelemente wurden in gelb gestaltet. Als zweite Fassung konnte ein brauner Anstrich auf allen Flächen befundet werden (2). Die dritte Farbschicht, ist die weiße Sichtfassung.

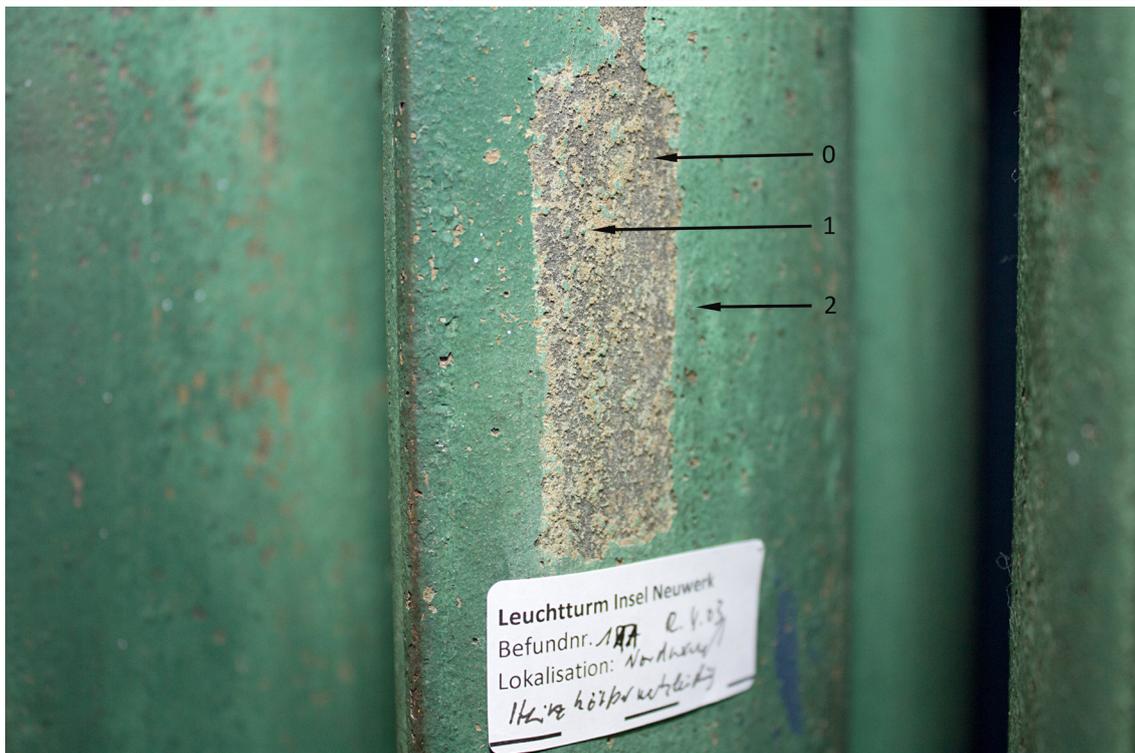
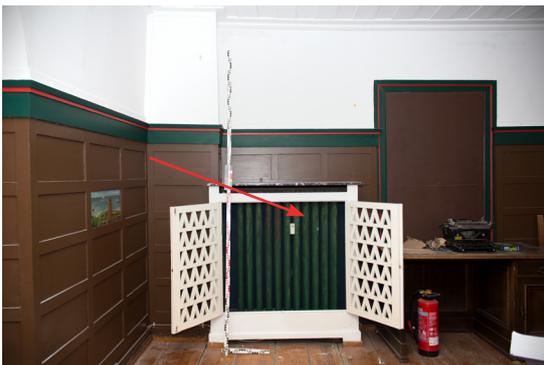
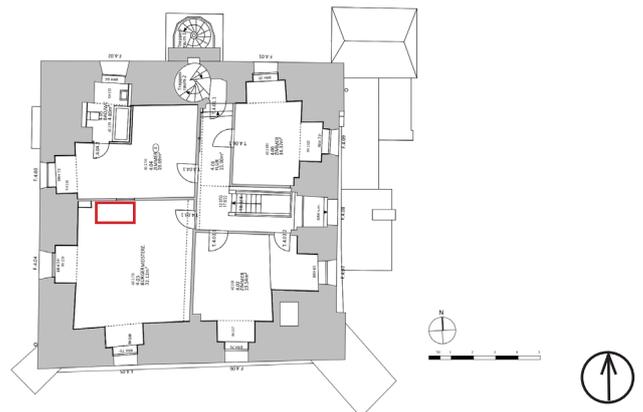
12

Objekt	PLZ / Ort	Objektteil	Raum
Leuchtturm, Insel Neuwerk 1	27499 Hamburg	Ebene 4	4.03
Befund-Nr.:	Befundstelle	Lokalisation	Erfassungszeitraum
111	Heizkörper, Nordwand	H: 0,96 m; 1,44 m v. Westwand	02-04/2022

Die Metalloberfläche (0) des Heizkörpers weist zwei Farbschichten auf, eine ockerfarbene Erstfassung (1) sowie die grüne Sichtfassung.

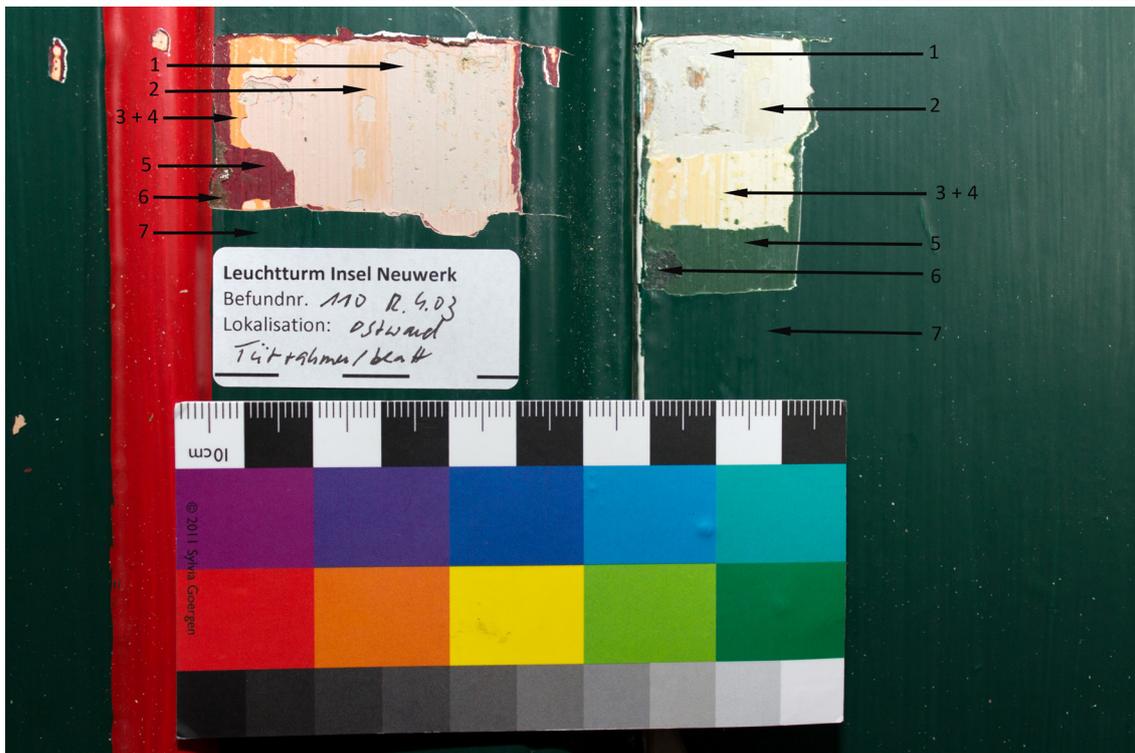
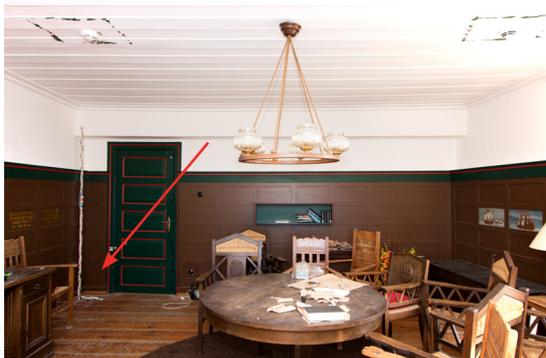
Blatt-Nr.: 13

Objekt	PLZ / Ort	Objektteil	Raum
Leuchtturm, Insel Neuwerk 1	27499 Hamburg	Ebene 4	4.03
Befund-Nr.:	Befundstelle	Lokalisation	Erfassungszeitraum
110	Türblatt, Türrahmen; Ostwand	H: 0,66 m; 0,44 m v. Nordwand	02-04/2022

Auf der Rahmenfüllungstür mit fünf eingestemmt, quer angeordneten Füllungs-feldern konnten 6 Fassungen befundet werden. Somit zeigt die Tür wesentlich mehr Farbschichten als die anderen untersuchten Oberflächen. Es wird vermutet, daß die Tür (und sämtliche Türen dieser Ebene) zur Bauphase um 1845 gehört. Die Erstfassung ist ein helles Grau, das auf Rahmen und Türblatt ausgeführt wurde. Die vierte Fassung (Schicht 5) gehört zur Gestaltungsphase von 1925. Hier wurde ein roter Rahmen zu einem grünen Türblatt ausgeführt.

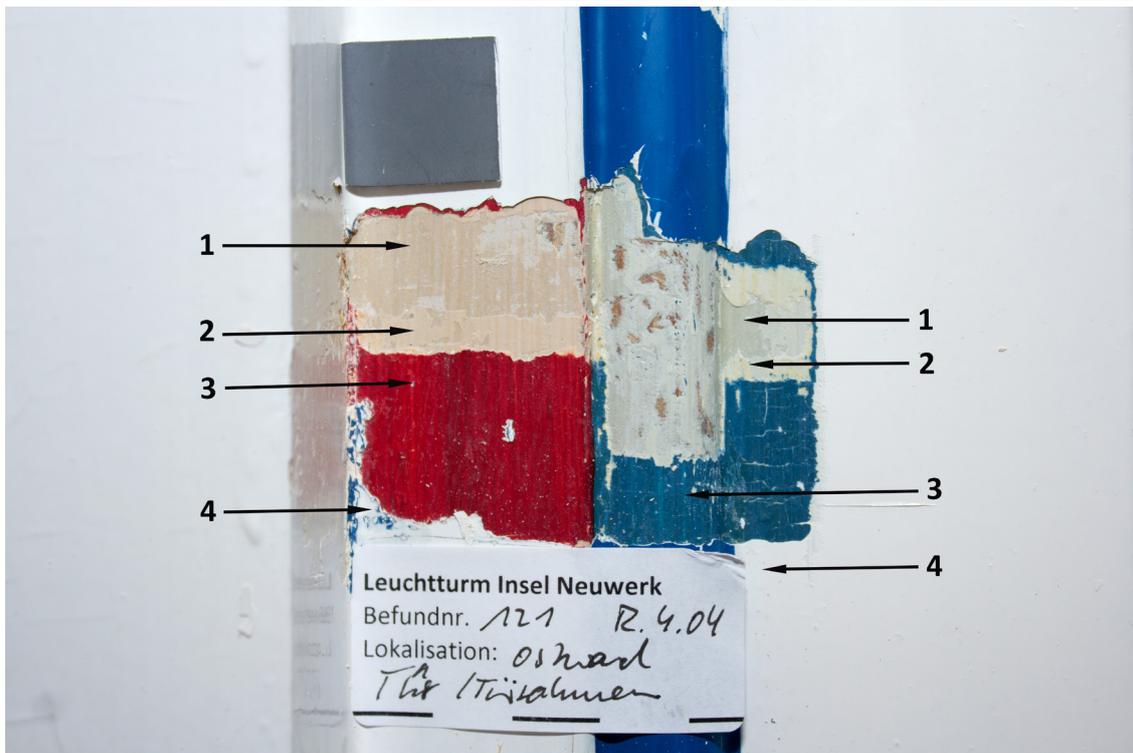
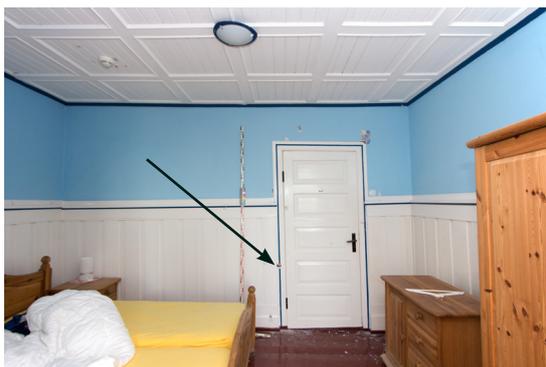
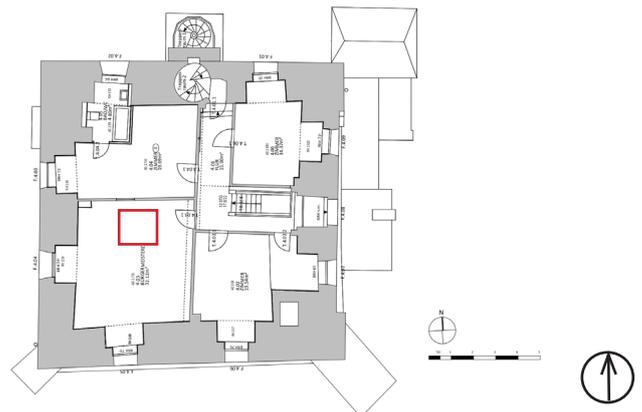
14

Objekt	PLZ / Ort	Objektteil	Raum
Leuchtturm, Insel Neuwerk 1	27499 Hamburg	Ebene 4	4.04
Befund-Nr.:	Befundstelle	Lokalisation	Erfassungszeitraum
121	Türrahmen, Ostwand	H: 0,75 m; 1,62 m v. Südwand	02-04/2022

Auf der Rahmenfüllungstür mit fünf eingestemmt, quer angeordneten Füllungsfeldern konnten 6 Fassungen befundet werden. Somit zeigt die Tür wesentlich mehr Farbschichten als die anderen untersuchten Oberflächen. Es wird vermutet, daß die Tür (und sämtliche Türen dieser Ebene) zur Bauphase um 1845 gehört. Die Erstfassung ist eine helles grau, das auf Rahmen und Türblatt ausgeführt wurde (verfärbung des der grauen Farschicht).

Die 3. Fassung gehört zur Gestaltungsphase von 1925. Hier wurde der Rahmen wurde in rot und blau abgesetzt. Das Türblatt stand dazu in Weiß.

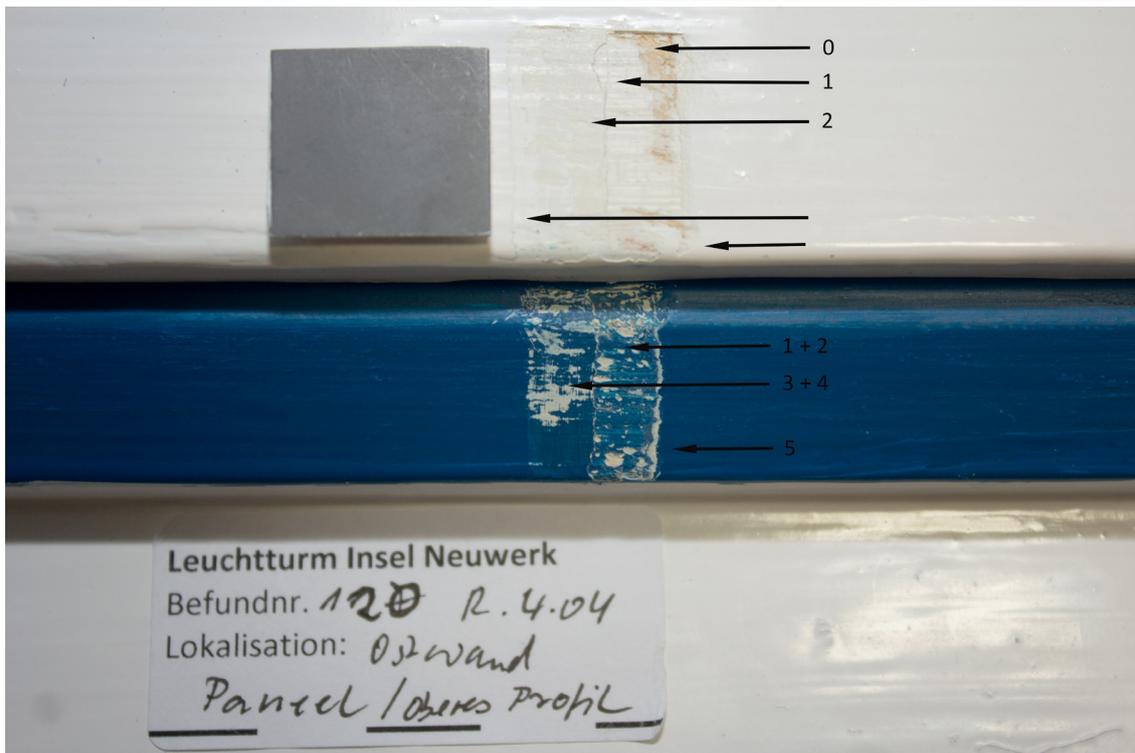
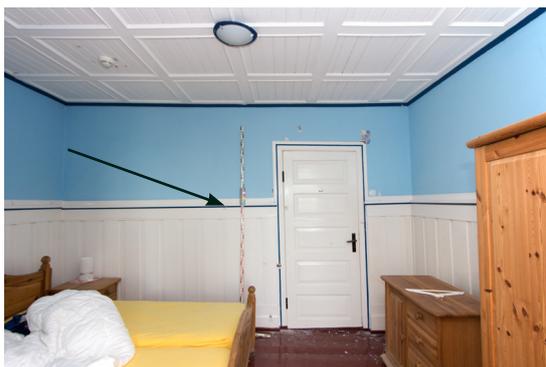
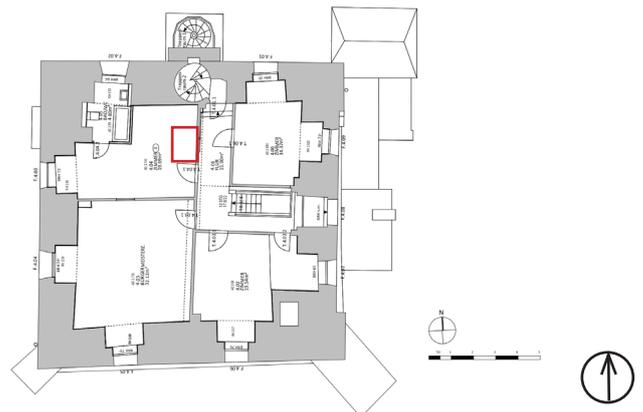
Objekt	PLZ / Ort	Objektteil	Raum
Leuchtturm, Insel Neuwerk 1	27499 Hamburg	Ebene 4	4.04
Befund-Nr.:	Befundstelle	Lokalisation	Erfassungszeitraum
120	Ostwand, Paneele, Gesims	H: 1,47 m; 2,25 m v. Südwand	02-04/2022

Die Paneele, daß zur Gestaltungsphase von 1925 gehört, ist aus Brettern mit breiten Stulpbrettern zusammengesetzt. Der obere Abschluss bildet ein profiliertes Gesims. Das Gesims weist in alle drei nachgewiesenen Fassungen eine blaue Absetzung auf. Somit wird in der Erfassung (1925) die farbige Absetzung ausgewählter Flächen auch am Panel fortgeführt (siehe Befund 121 - Fassung 3).
