Leuchtturm Neuwerk

Restauratorische Untersuchung

Zwischenbericht

April 2022

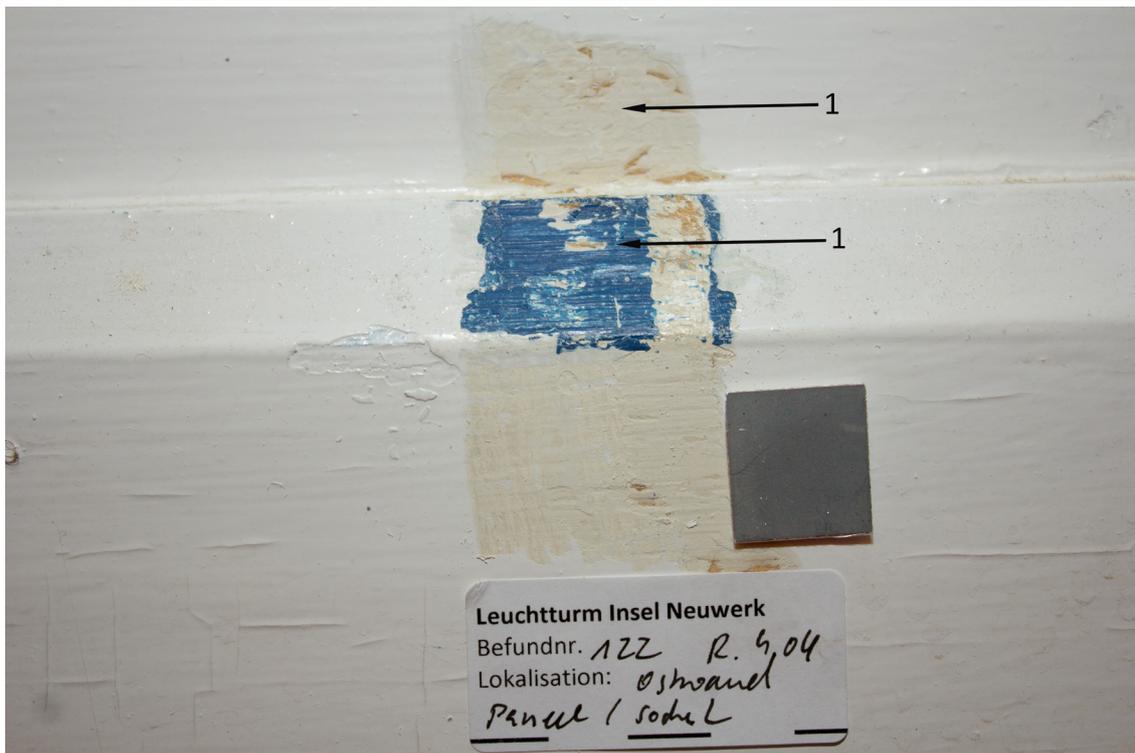
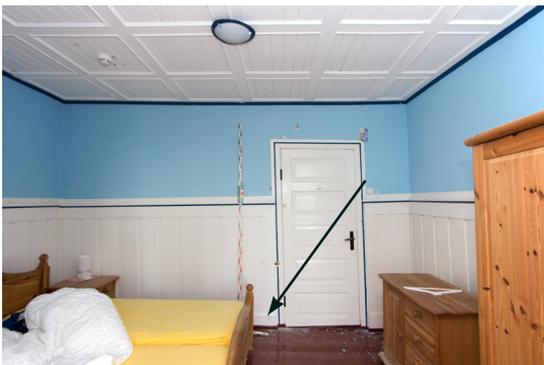
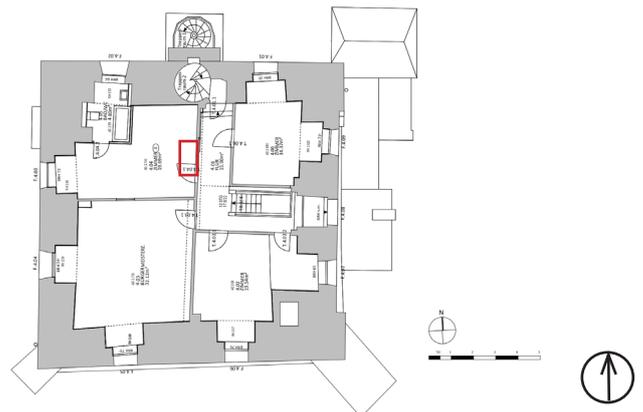
17

Objekt	PLZ / Ort	Objektteil	Raum
Leuchtturm, Insel Neuwerk 1	27499 Hamburg	Ebene 4	4.04
Befund-Nr.:	Befundstelle	Lokalisation	Erfassungszeitraum
122	Ostwand, Paneel, Sockelleiste	H: 0,18 m; 1,69 m v. Südwand	02-04/2022

Die Sockelleiste der Paneelgestaltung der Umbauphase von 1925 weist als einfache Gestaltung eine in blau abgesetzte abgefaste Kante auf. Es folgen noch zwei weitere, weiße Anstriche ohne farbige Absetzung im Sockelbereich.

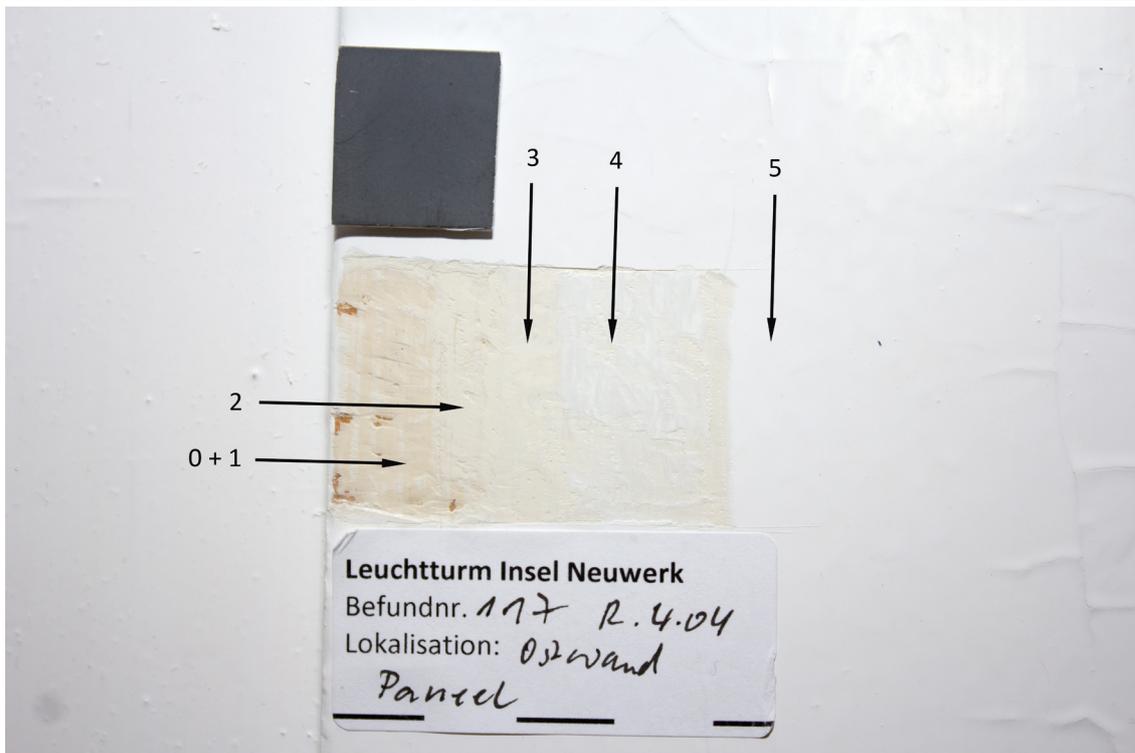
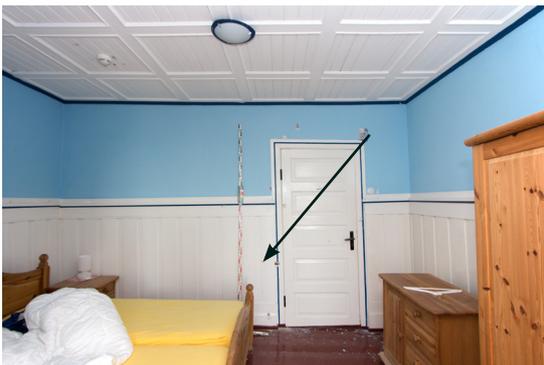
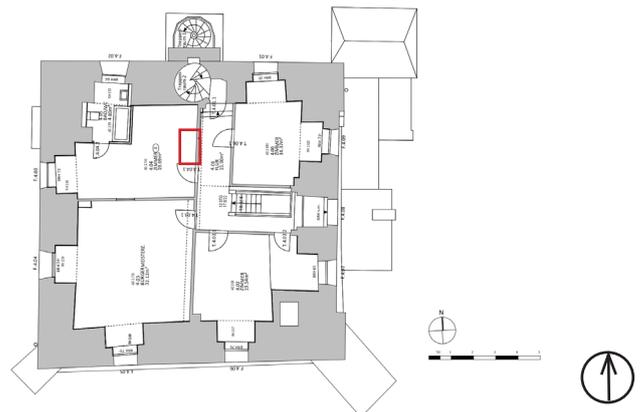
Objekt	PLZ / Ort	Objektteil	Raum
Leuchtturm, Insel Neuwerk 1	27499 Hamburg	Ebene 4	4.04
Befund-Nr.:	Befundstelle	Lokalisation	Erfassungszeitraum
117	Ostwand, Paneel	H: 0,77 m; 1,75 m v. Südwand	02-04/2022

Die Paneele, daß zur Gestaltungsphase von 1925 gehört, ist aus Brettern mit breiten Stulpbrettern zusammengesetzt. Der obere Abschluss bildet ein profiliertes Gesims. Die Sockel ist durch eine einfach abgefaste Leiste gestaltet. Auf den Paneel- bzw. Stulpbrettern konnten ausschließlich monochrome Anstriche nachgewiesen werden. Die erste Fassung von 1925 ist ein rötliches beige (evtl. farbverändert - siehe Befund 123). Es folgen mit zugehörigen Grundanstrichen zwei weitere weiße Anstriche.

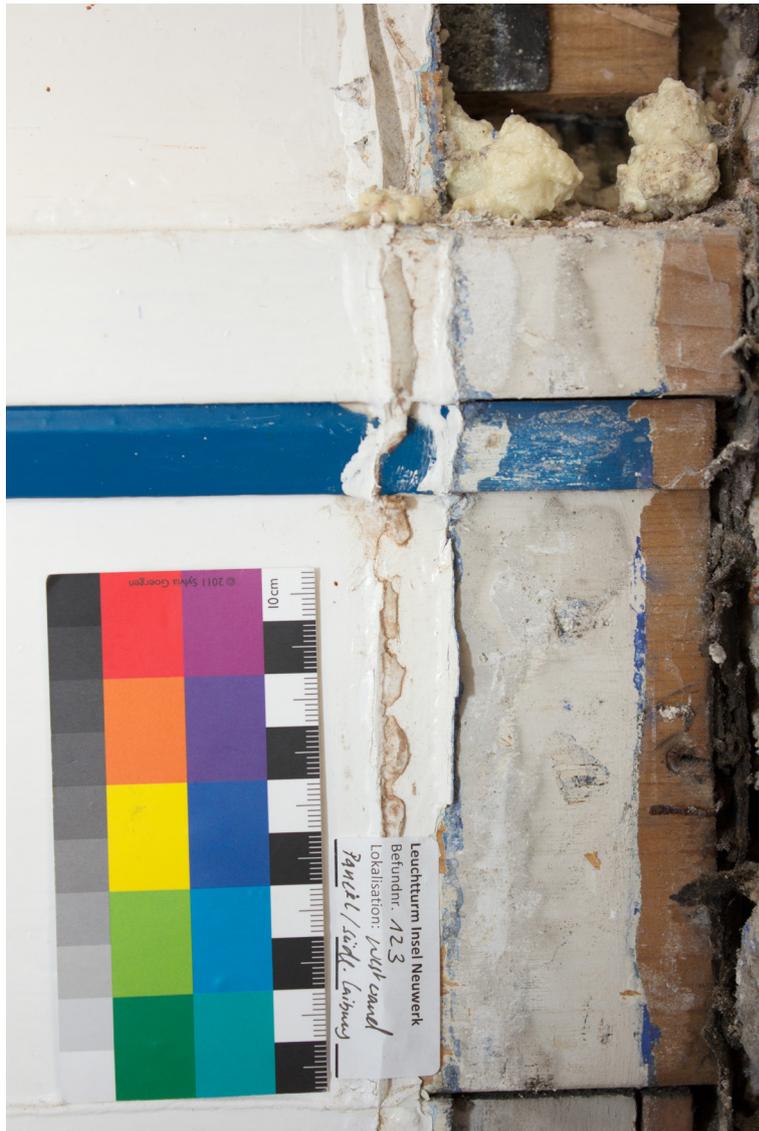
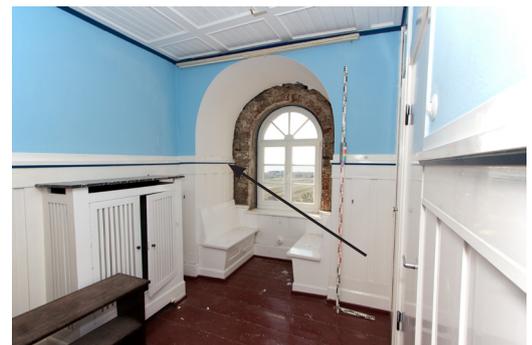
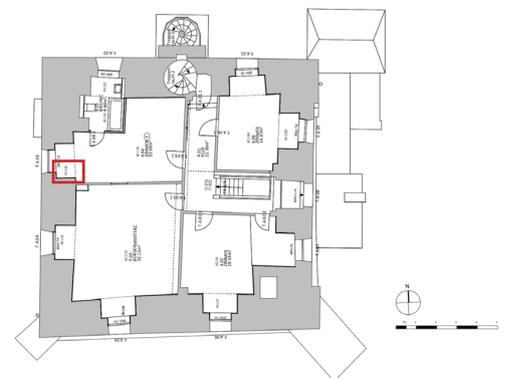
19

Objekt	PLZ / Ort	Objektteil	Raum
Leuchtturm, Insel Neuwerk 1	27499 Hamburg	Ebene 4	Raum 4.04
Befund-Nr.:	Befundstelle	Lokalisation	Erfassungszeitraum
123	Westwand, Fenstersiche, Paneel, Gesims	H: 0,37 m; südliche Laibung, Ecke Fensterfront	02-04/2022

In einem jüngst freigelegten Bereich am Gesims des Paneels konnte die Fassung von 1925 unüberfasst befundet werden. Hier zeigt der Fondanstrich eine gräuliches, helles beige. Dazu ist das Profilband blau abgesetzt. Im Vergleich zu den überfassten Paneelflächen, wirkt dieser Fondton kühler ohne rötliche Nuance (siehe Befunde 113, 117).

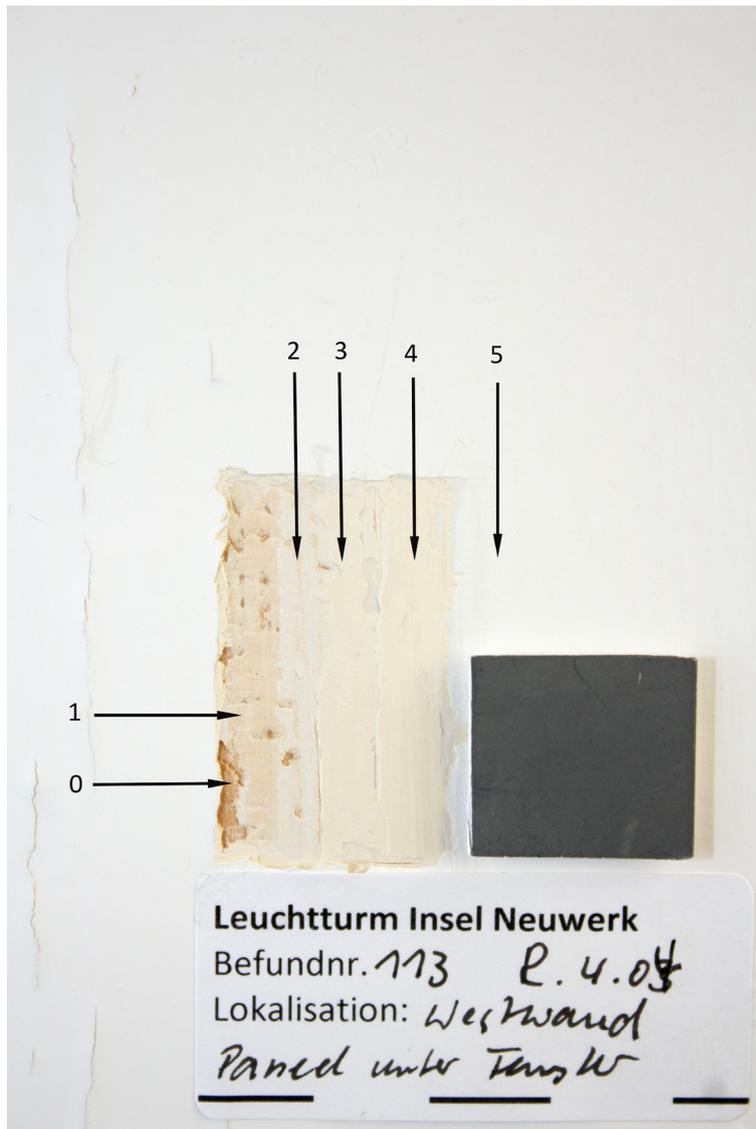
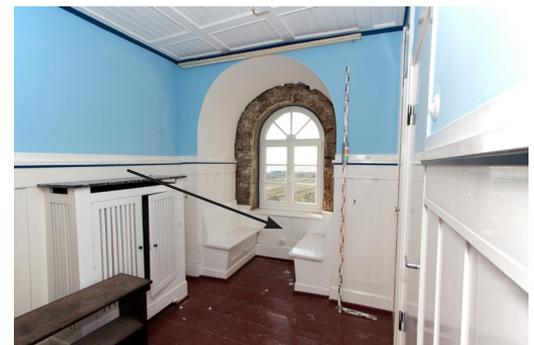
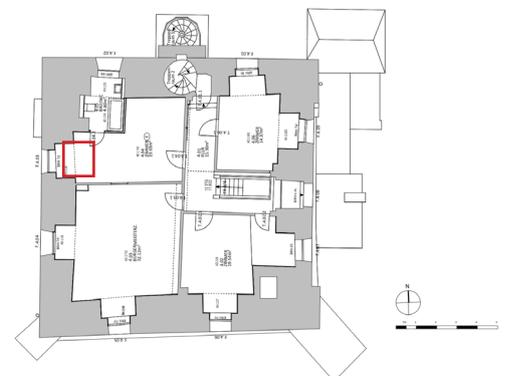
Objekt	PLZ / Ort	Objektteil	Raum
Leuchtturm, Insel Neuwerk 1	27499 Hamburg	Ebene 4	Raum 4.04
Befund-Nr.:	Befundstelle	Lokalisation	Erfassungszeitraum
113	Westwand, Paneel, Fensterische	H: 0,58 m; von nördl. Laibung 0,84 m	02-04/2022

An der Paneelfläche unterhalb des Fensters konnten wie an den anderen Paneelbereichen beige bzw. weiße Fassungen nachgewiesen werden. Der Erstanstrich weist eine rötlich beige Farbigeit auf (evtl. Farbveränderung - siehe Befund 123).
NCS: helles beige rötlich S 1005-Y20R

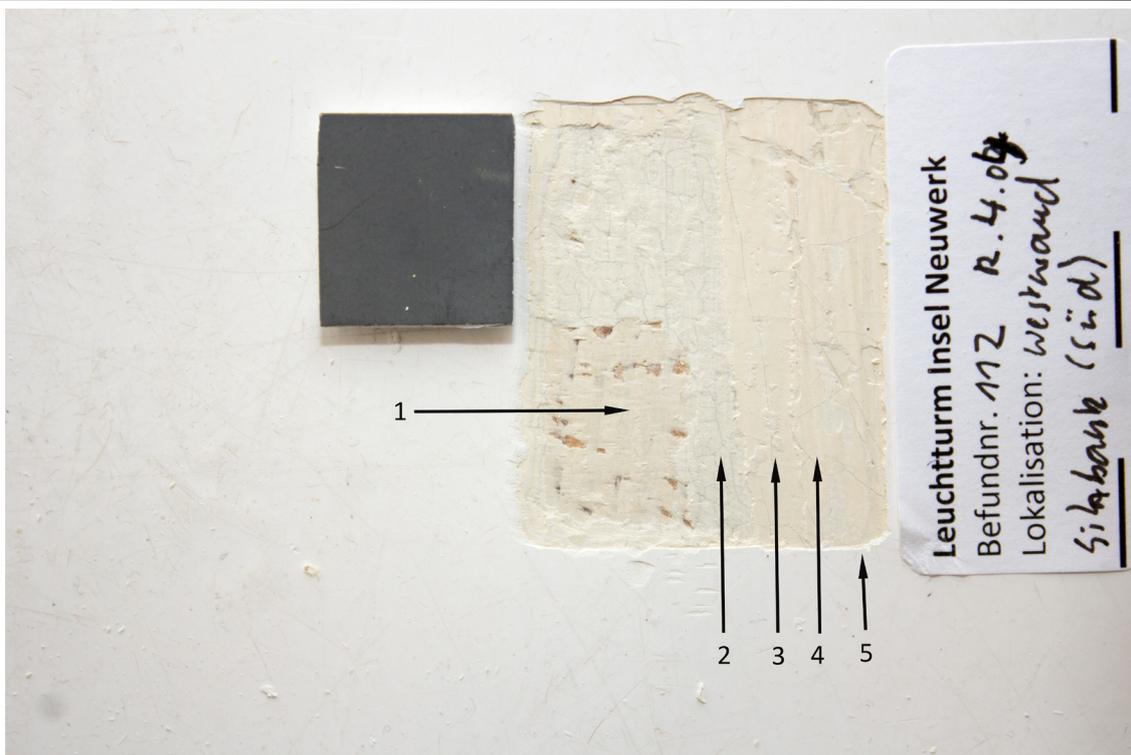
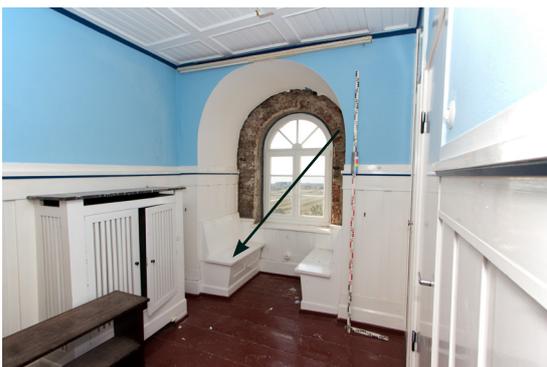
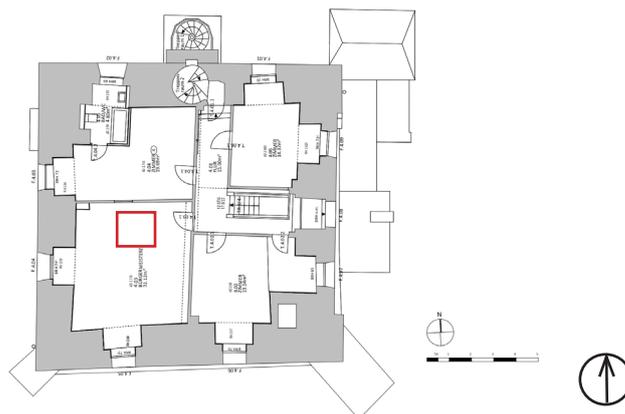
Befundprotokoll Blatt-Nr.: 21

Auf den Holzoberflächen der Sitzbänke, die in die Bauphase der 1920iger Jahre eingeordnet wird, zeigen ausschließlich weiße Anstriche. Die erste Fassung weist eine bebrochen weiße bzw. hellebeige Farbigkeit auf.

SF	Beschreibung
0	Holz
1	gebrochenes Weiß/ beige
2	weiß (starkes Craquelé)
3	gelbliches Weiß
4	gelbliches Weiß
5	weiß (Sichtfassung)

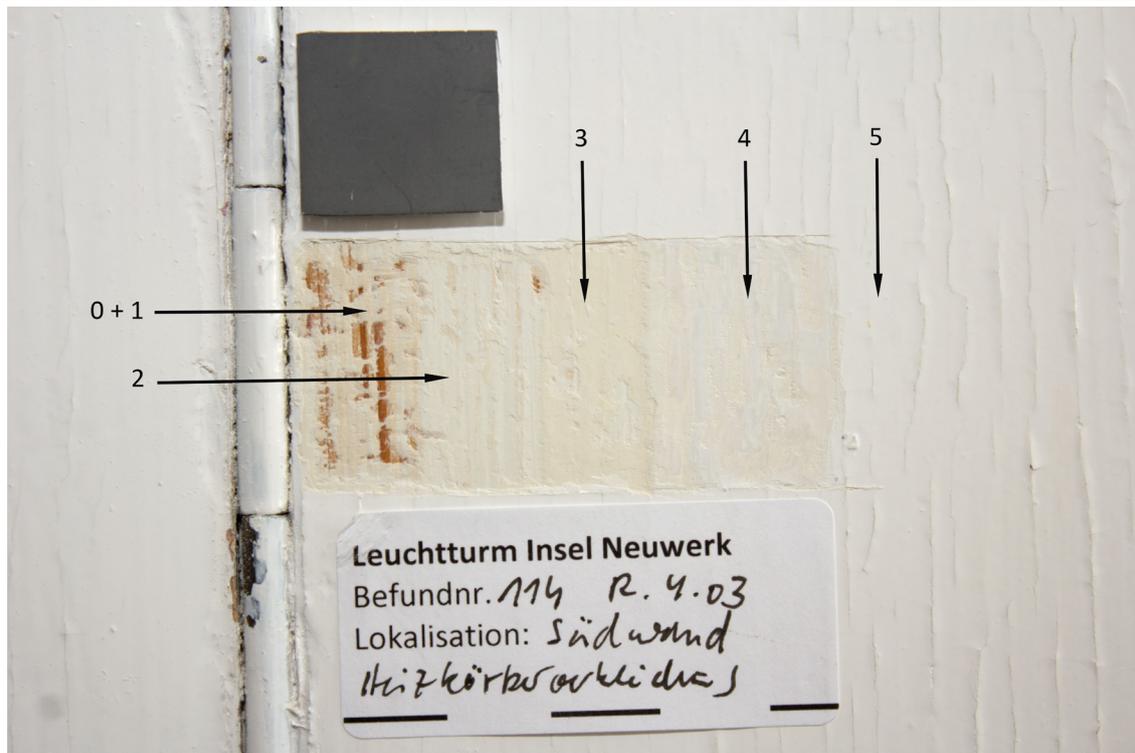
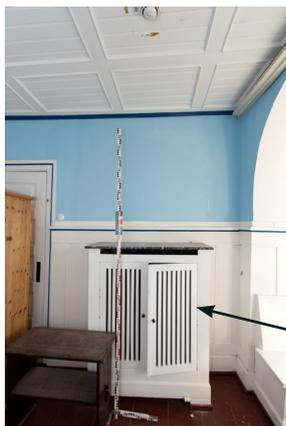
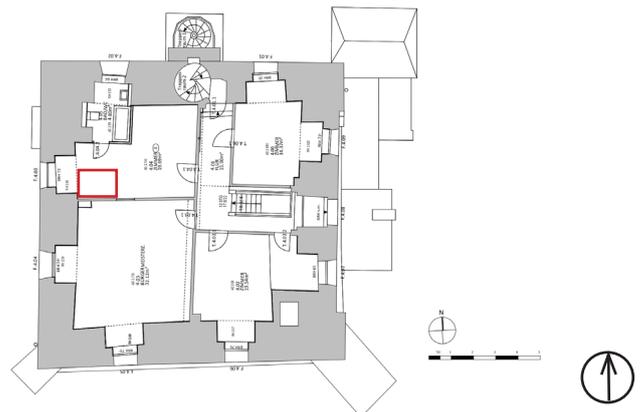
Die Heizkörperverkleidung gehört in die Ausstattungsphase der 1920iger Jahre. Die Türen sind durch längs verlaufende Streben geschmückt. Auf der Holzoberfläche konnten ausschließlich weiße Anstriche befundet werden. Der erste Fassung zeigt eine rötliche bzw. beige Farbige auf. Vermutlich wurde hier der selbe Farbton, wie an den Paneelflächen ausgeführt. Es folgen drei, weiße Anstriche.

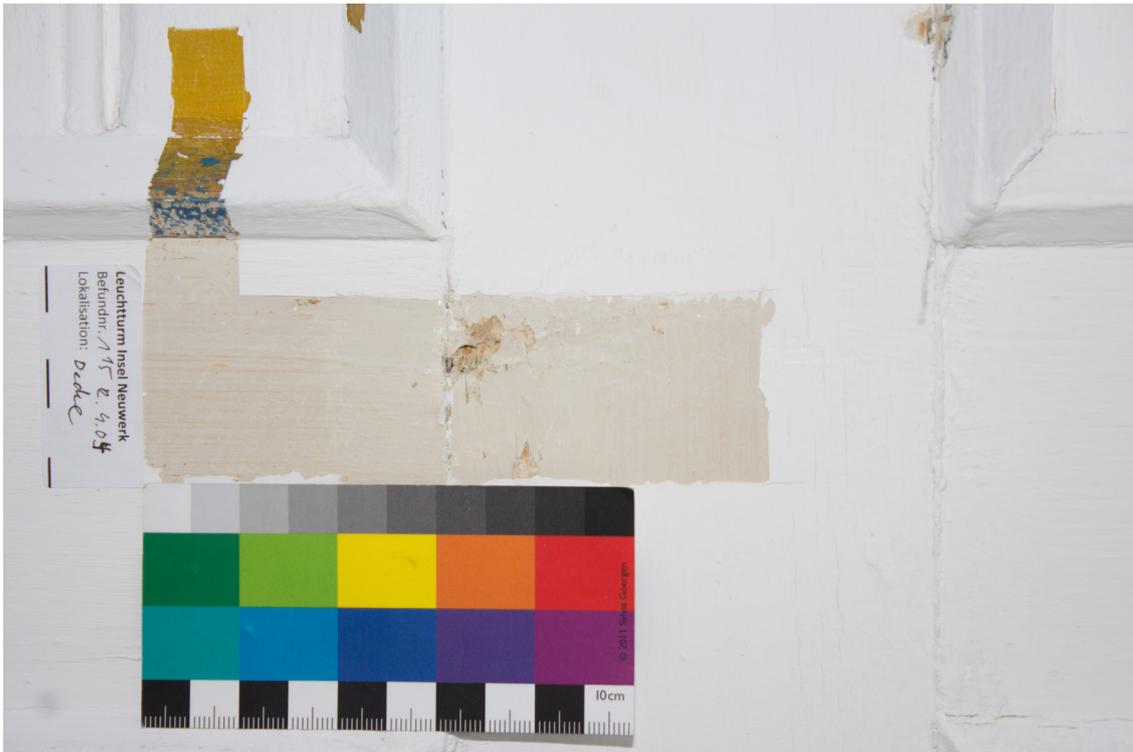
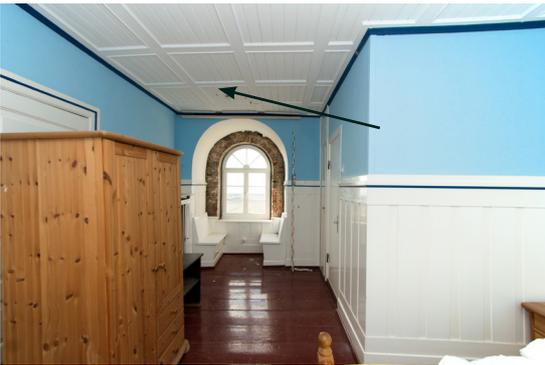
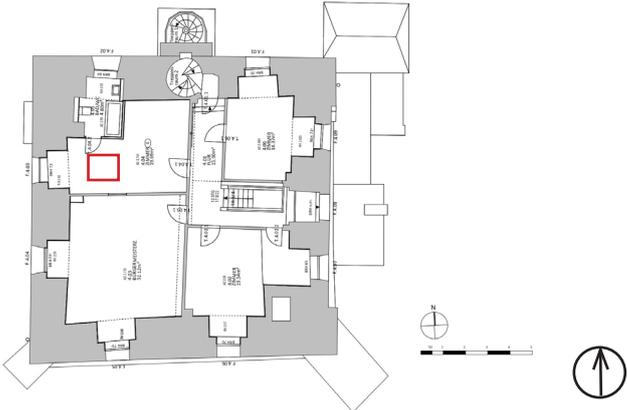
Befundprotokoll Blatt-Nr.: 23

Bemerkung:
 Die durch Bretter gestaltete Decke der Ausgestaltung um 1925 weist eine Kassettengestaltung auf. Dabei wurden zum Anlegen der Deckenfelder weitere längs und quer verlaufende Bretter als Rahmen aufgesetzt. Die so gebildeten Kassettenfelder werden durch Dreikantleisten zusätzlich gerahmt. Eine einfache Profilleiste rahmt die Decke im oberen Friesbereich. Auf der Holzoberfläche können drei Fassungen befundet werden. Die erste Fassung weist eine polychrome Gestaltung auf. Hierbei sind die Deckenfelder in einem Gelb gefasst. Die rahmenden Dreikantleisten der Felder weisen eine blaue Farbigkeit auf. Die Deckenrahmung wurde in einem gebrochenen Weiß abgesetzt. Auf der Erstfassung der 1920iger Jahre folgen zwei weiße Anstriche.
 NCS: Rahmen weiß S 1510-Y30R; gelbe Kasette S gelb 2050-Y30R, blaue Kante S 4050-R90B

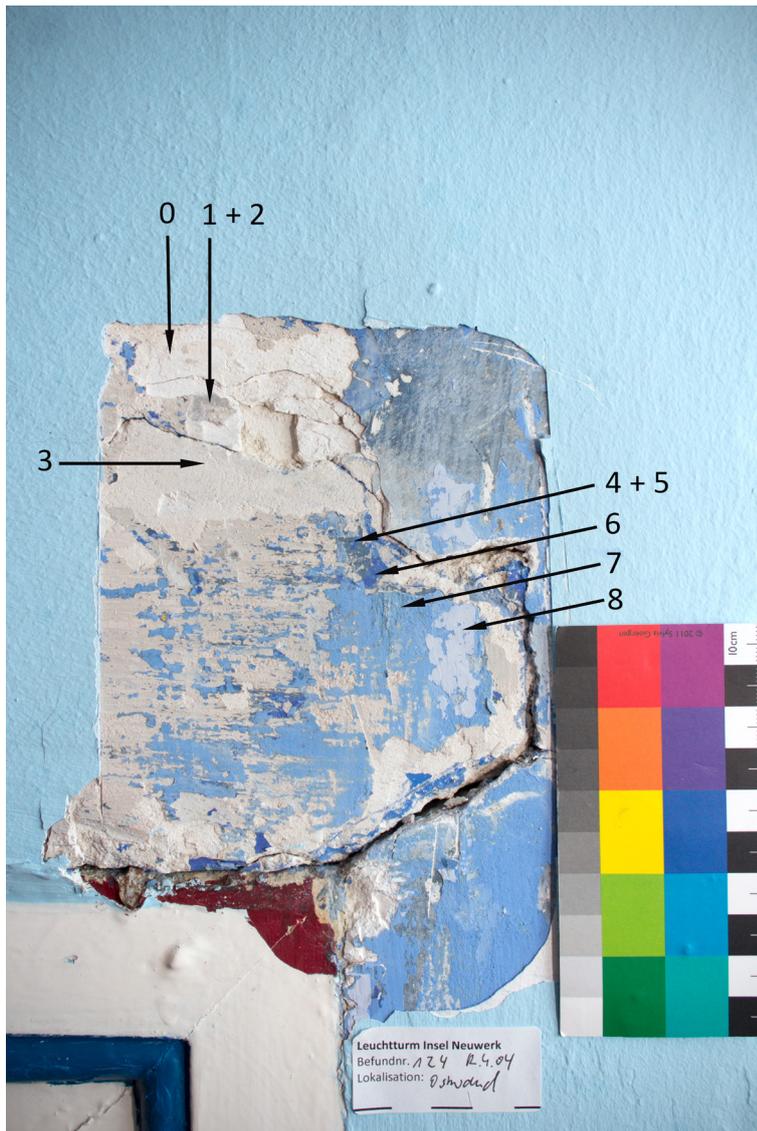
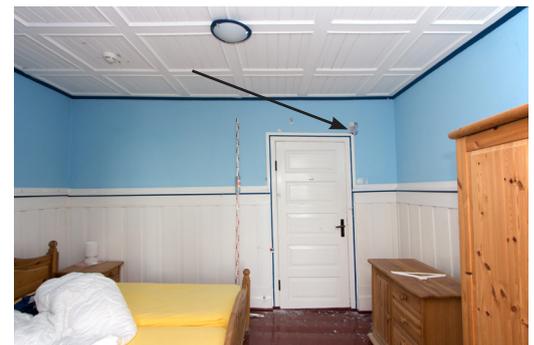
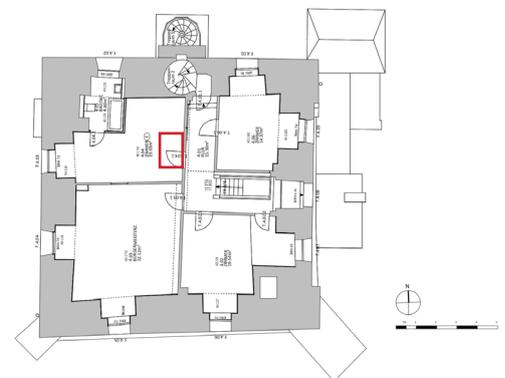
An der Ostwand (Innenwand) können mehrere Wandanstriche nachgewiesen werden. Als älteste Fassung zeigt sich auf einem sehr feinen, Putz mit weißer Matrix ein grauer Anstrich. Es folgt ein Ausbesserungsputz auf dem ein bläulich grauer Anstrich liegt, der in die Gestaltungsphase der 1920iger Jahre eingeordnet werden kann. Dieser kann als erste Farbschicht auf dem Putz befundet werden, der unmittelbar auf dem Teerpappeträger (siehe Westwand) ausgeführt wurde.

SF	Beschreibung	SF	Beschreibung
0	feiner Putz, fast weiße Matrix	6	blau
1	gebrochenes Weiß (Tünche)	7	blau
2	grau	8	hellblau/ hellgrau
3	feine Putz (Ausbesserung) mit beiger Matrix	9	weiß (Grundierung)
4	Glattschicht (Putz mit beiger Matrix)	10	blau (Sichtfassung)
5	bläuliches Grau (dunkel)

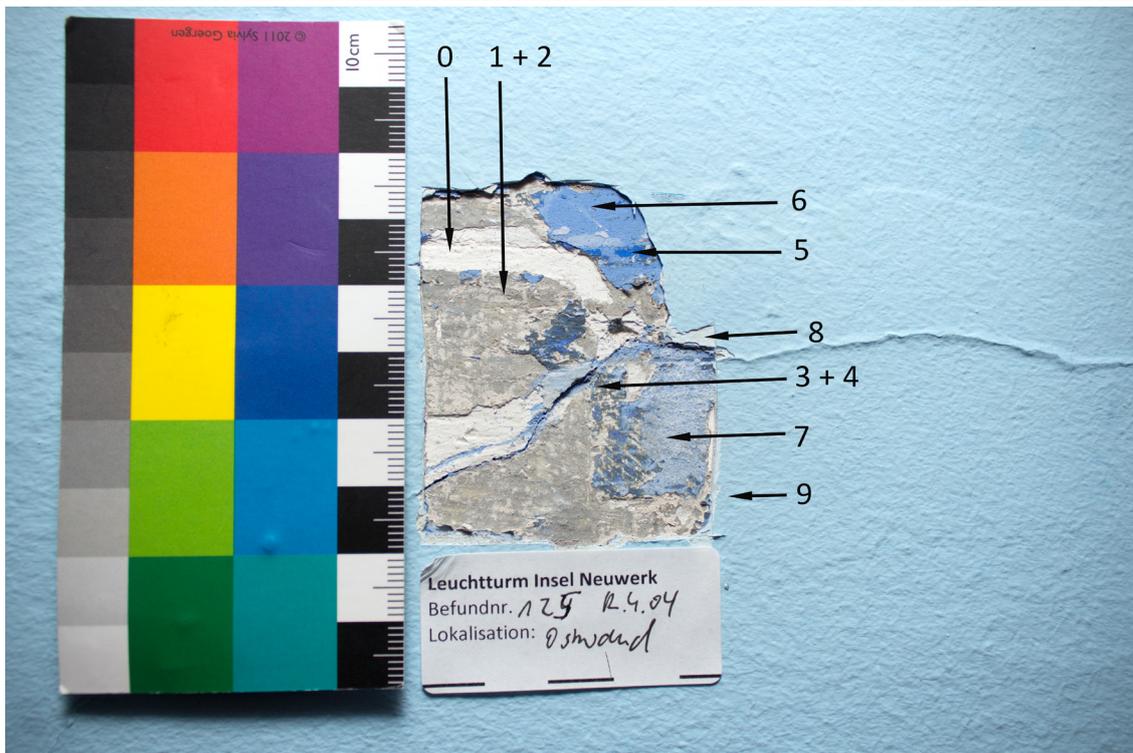
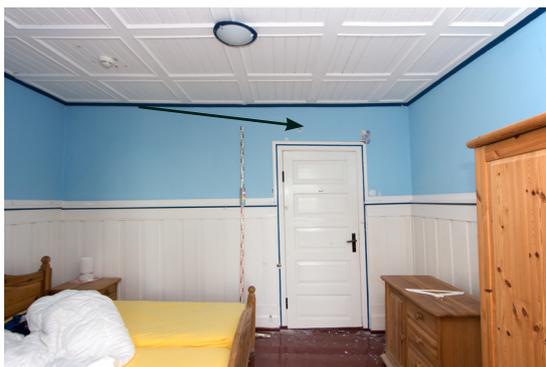
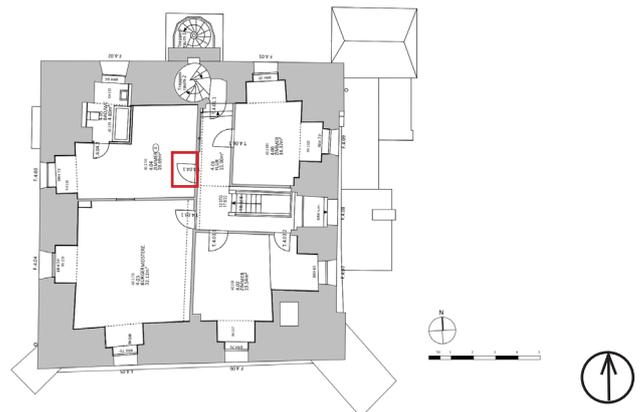
An der Ostwand (Innenwand) können mehrere Wandanstriche nachgewiesen werden. Als älteste Fassung zeigt sich auf einem sehr feinen, Putz mit weißer Matrix ein grauer Anstrich. Es folgt auf einem weißen Grundanstrich ein bläulich grauer Anstrich, der in die Gestaltungsphase der 1920iger Jahre eingeordnet werden kann. Dieser kann als erste Farbschicht auf dem Putz befundet werden, der unmittelbar auf dem Teerpappeträger (siehe Westwand) ausgeführt wurde. graue Farbschicht (2) - NCS: S 3500-N

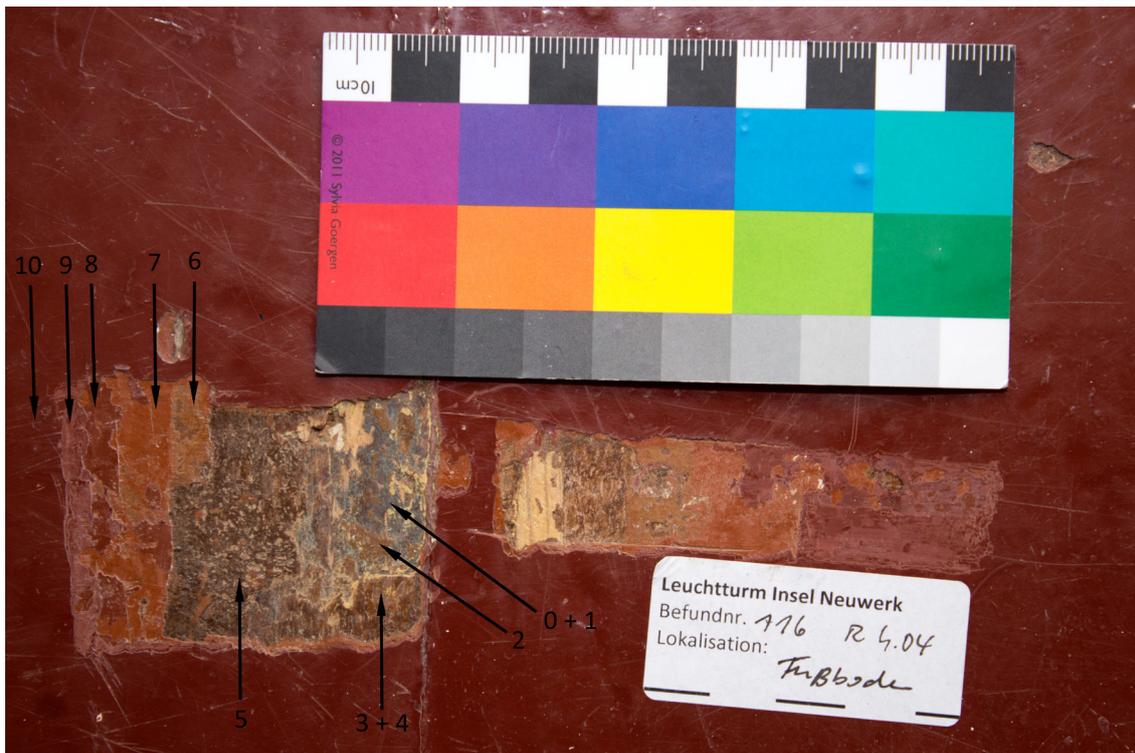
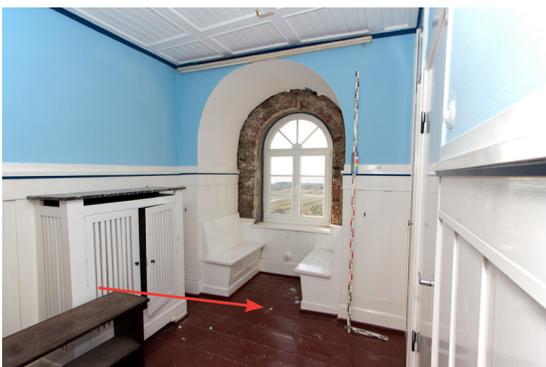
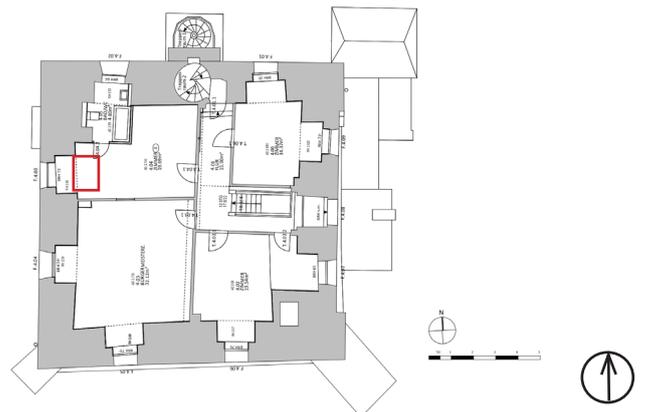
Befundprotokoll Blatt-Nr.: 27

Im Übergang der Fensternische der Westwand zum Rauminneren vollzieht sich ein Wechsel der Bretter innerhalb des Dielenbodens. Es kann in den jeweiligen Bereichen zudem ein Unterschied in der Schichtenfolge befundet werden. Die Dielenbretter im Bereich der Fensternische weisen weniger Farbschichten auf. Die erste Fassung ist ein brauner Anstrich, der auf dem älteren Fußbodenbestand als vierte Farbschicht ausgeführt wurde. Die älteste Farbgestaltung ist hier eine fast schwarze Beize.

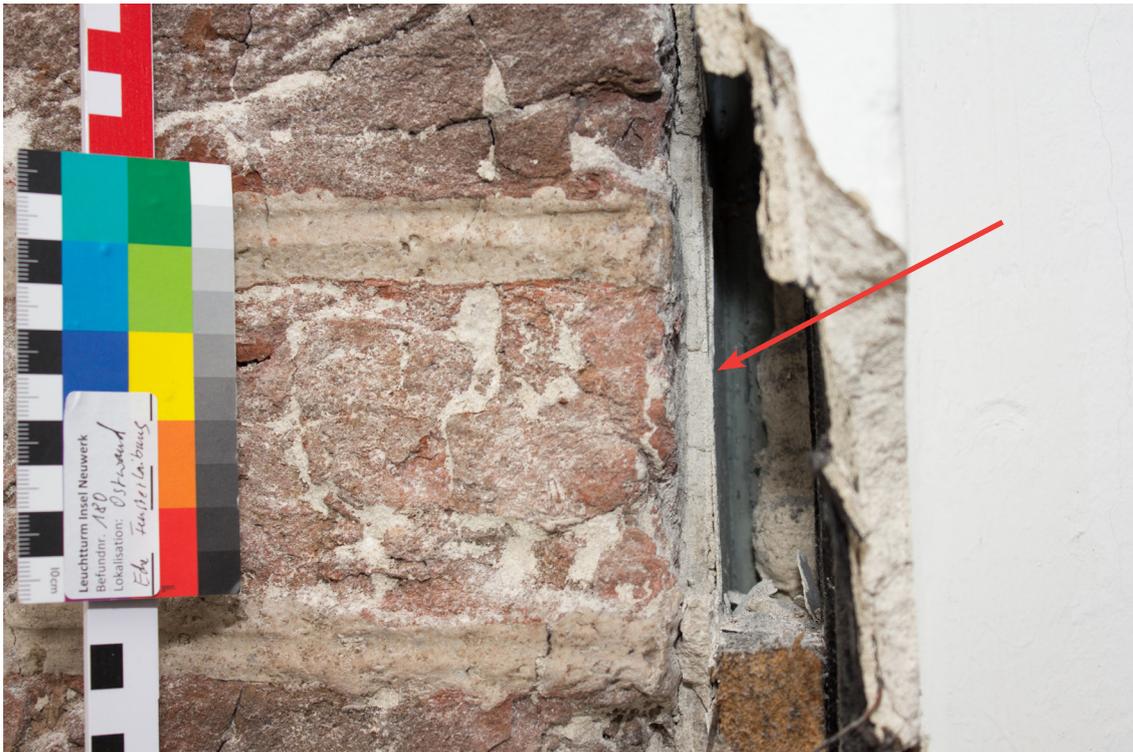
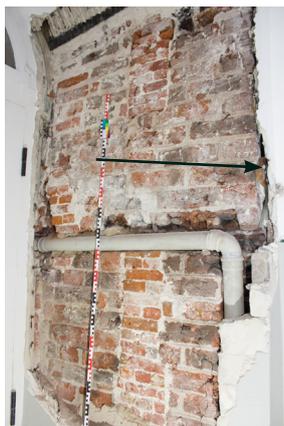
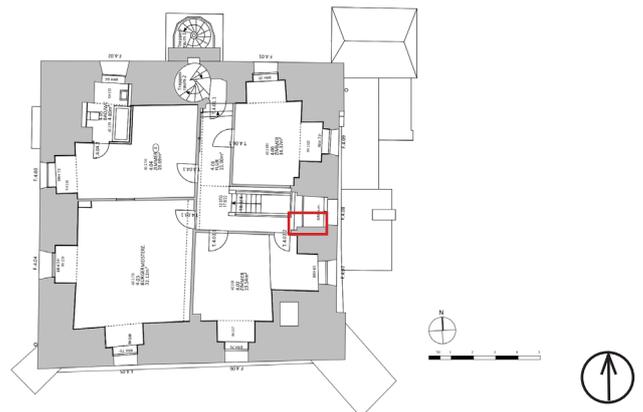
28

An der südlichen Laibung der Wandnische der Ladelu- ke in der Ostwand kann mittelalterliches Mauerwerk mit Fugenmörtel und charakteristischen Fugenritzungen dokumentiert werden. Auf dem Mauerwerk liegt ein Putz mit feiner Struktur und beiger Matrix, auf dem graue Anstriche nachgewiesen wurden, welche in die Gestaltungsphasen zwischen 1845 und 1920iger Jahre eingeordnet werden können (siehe Pfeil). Darauf wurde die Verschalung mit Teerpappe und der dazugehörige Putz ausgeführt (Umbauphase 1925).

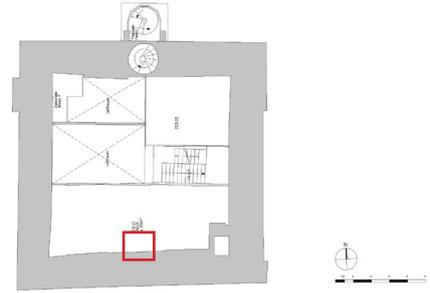
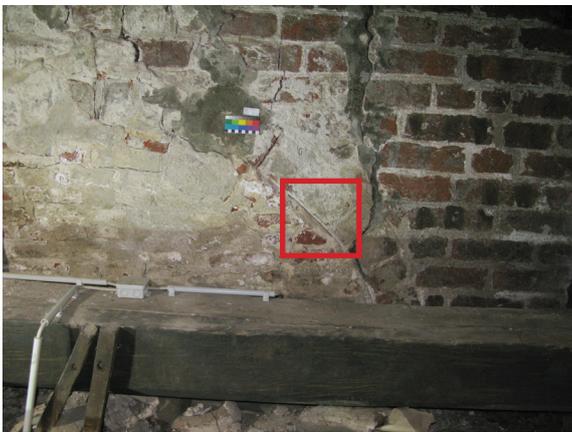
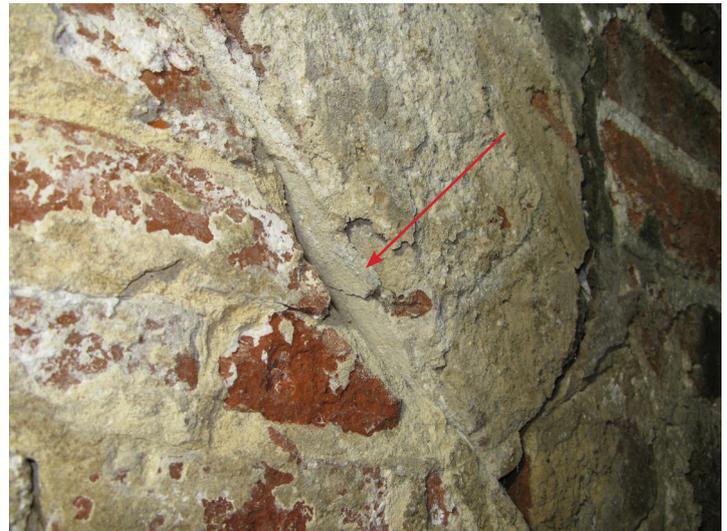
Proben-Nr.: 001

Bruchstück eines Flächenputzes auf Mauerwerk, Schichtstärke ca. 7 mm, helle, grauweiße Matrixfarbigkeit mit vereinzelt Zuschlagskörnern bis 4 mm, geglättete Oberfläche, sehr fest.

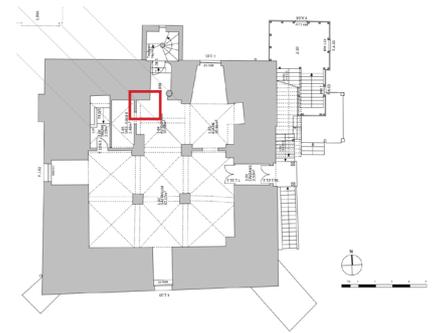
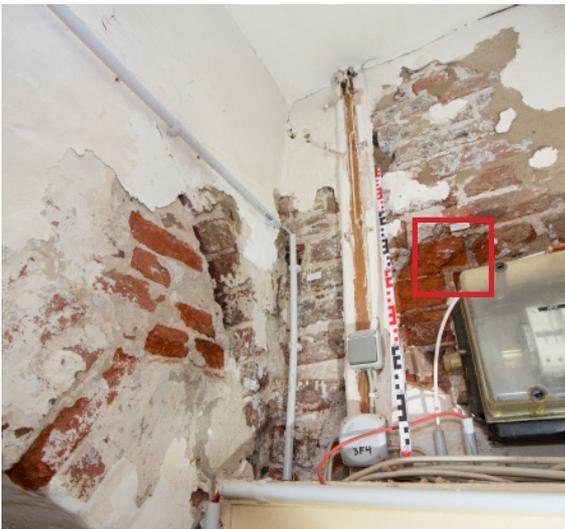
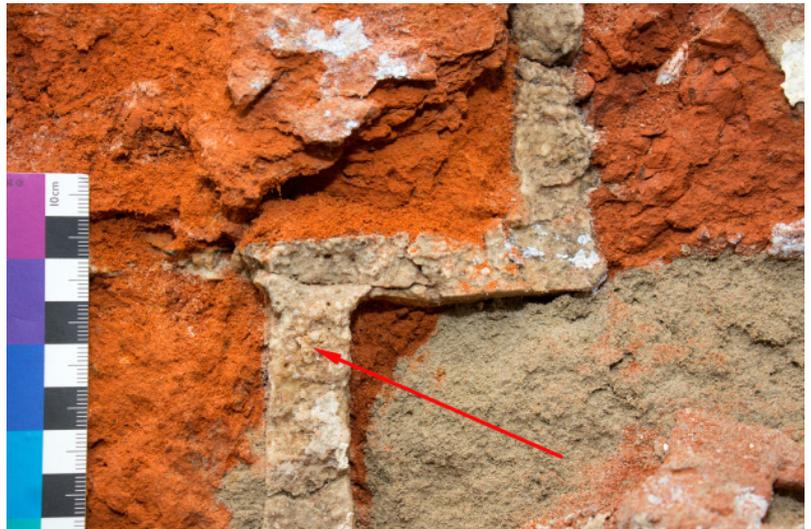
Proben-Nr.: 003

Bruchstück eines Setz- sowie Fugenmörtels, sehr hartes Gefüge; hellockerfarbene, raue, verschmutzte Oberfläche

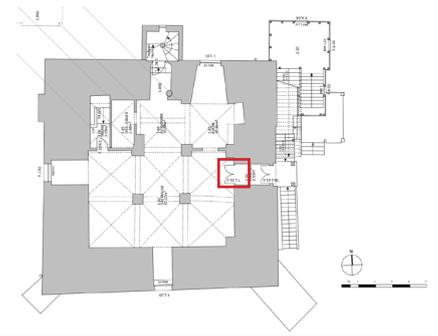
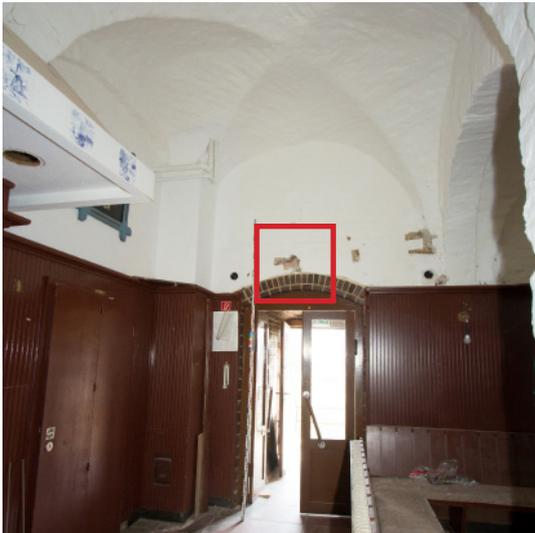
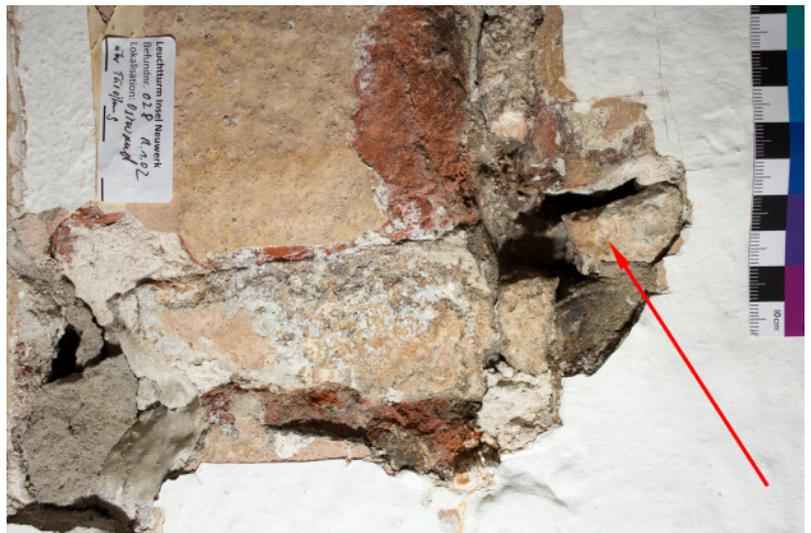
Proben-Nr.: 004

Bruchstücke eines Setz- sowie Fugenmörtels, sehr hartes Gefüge; hellockerfarbene, rauhe, verschmutzte Oberfläche

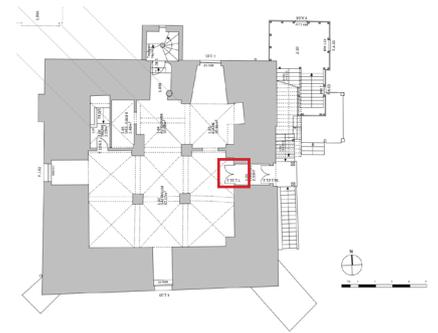
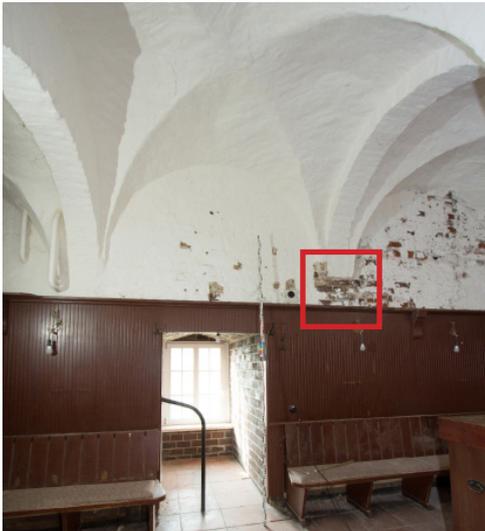
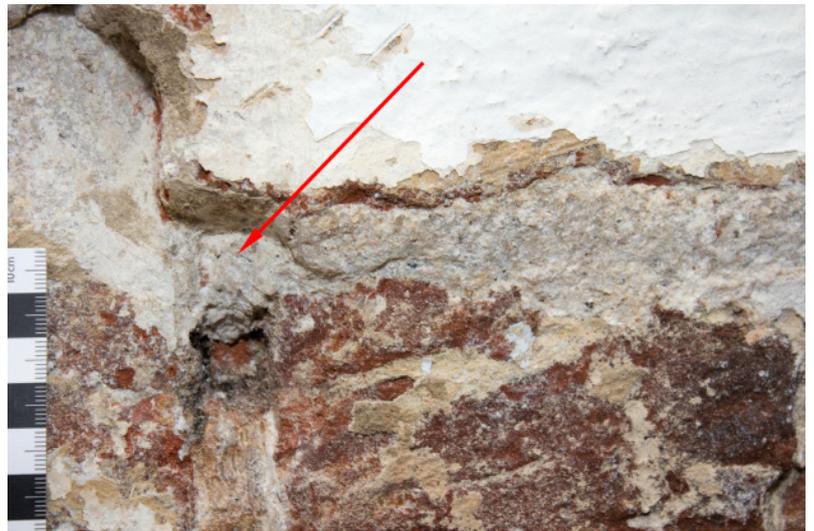
Proben-Nr.: 005

mehrere Bruchstücke eines Fugenmörtels; hellgraue Oberfläche, wirkt relativ glatt

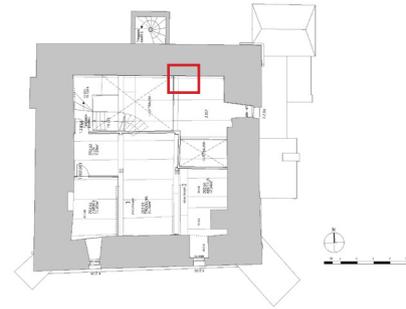
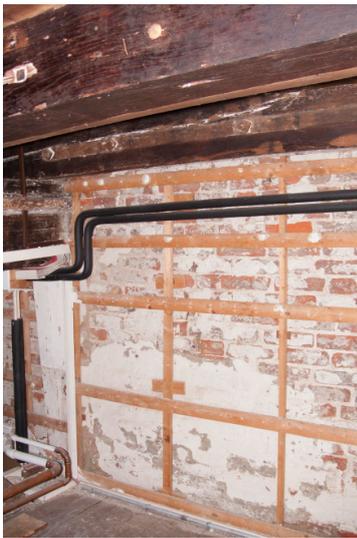
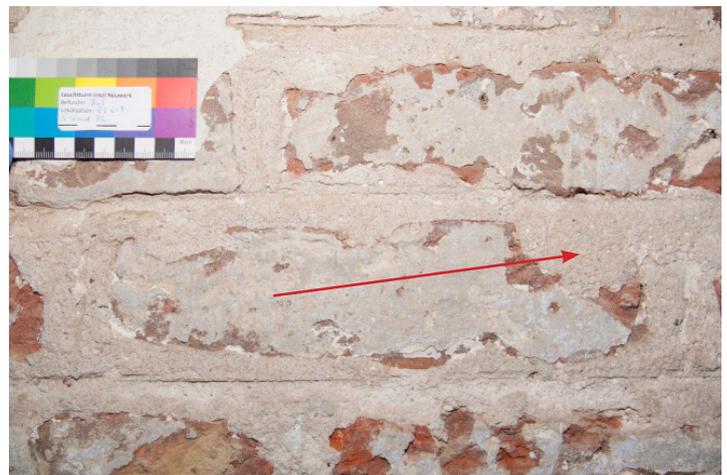
Proben-Nr.: 006

Bruchstücke eines Fugenmörtels, weißgraue Matrixfarbigkeit, vereinzelt Kornzuschläge bis 5 mm Korngröße

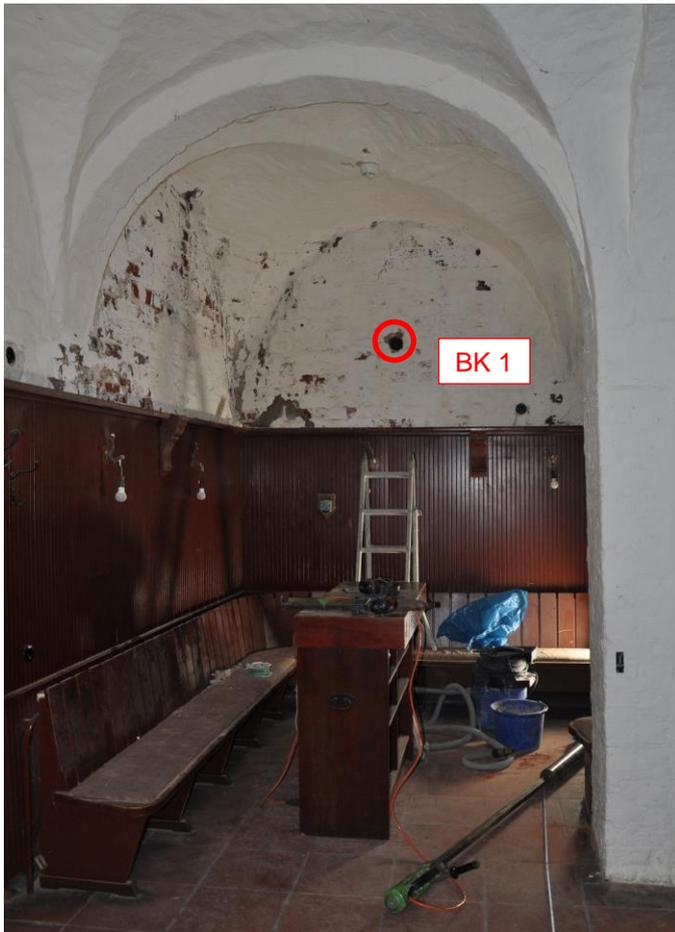
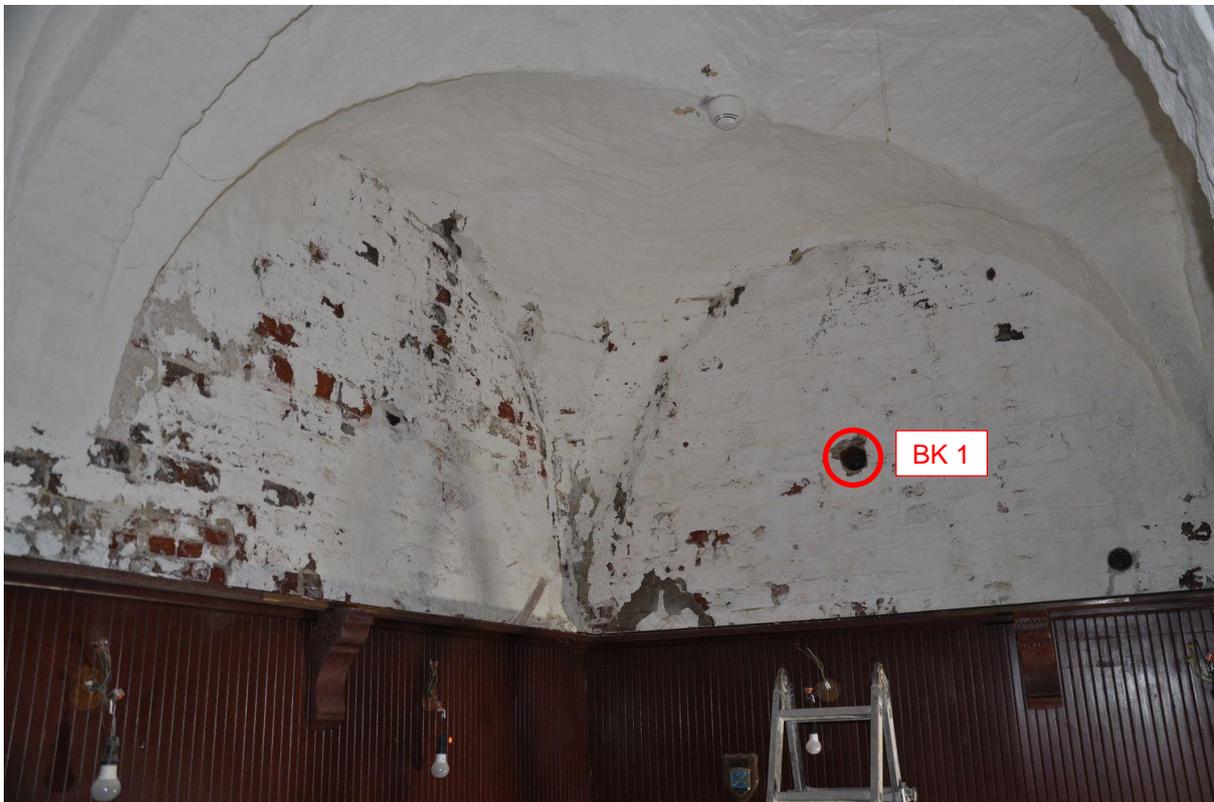
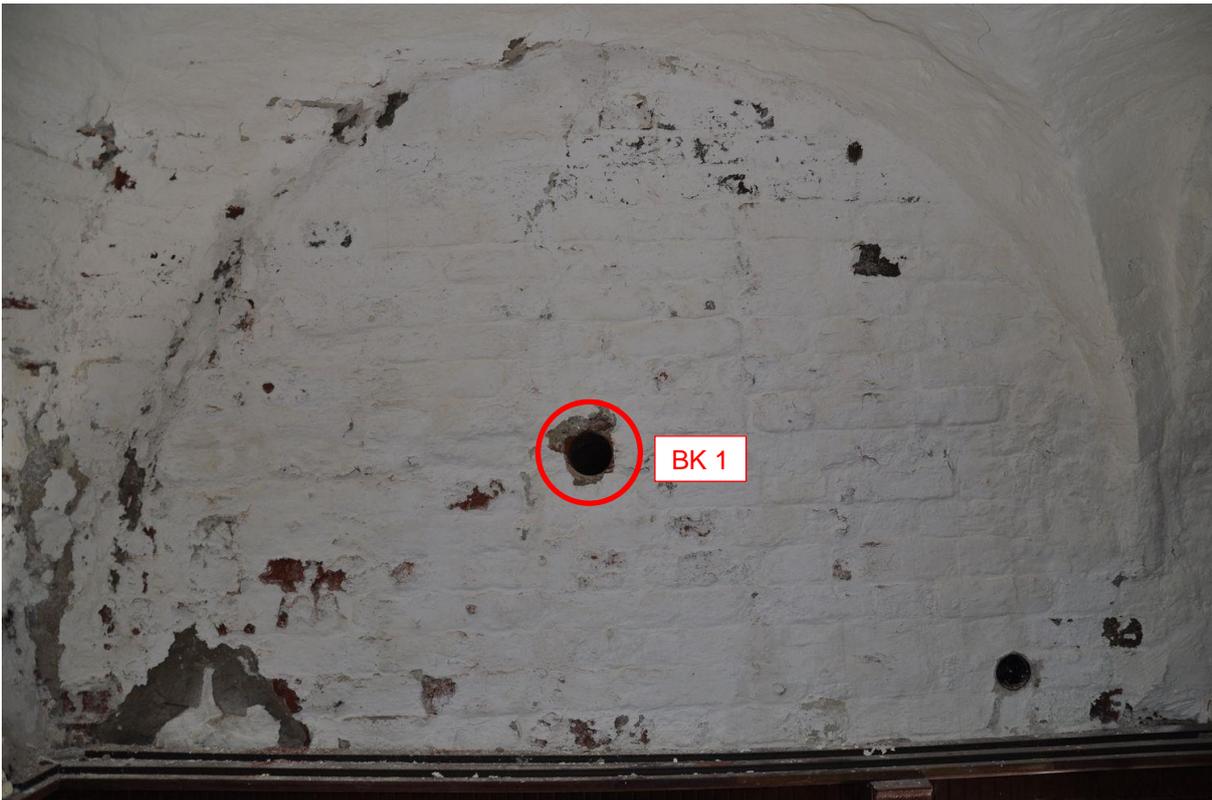
Abb. 14:
Entnahmestelle des Bohrkerns **BK 1**
(Ebene 1, W-Seite)

Aus den Werten in Tabelle 2 ist ersichtlich, dass sämtliche Bohrkern aus der **W-Seite des Turmes** in fast allen Segmenten hohe bis sehr hohe Feuchtegehalte aufweisen:

- **Feuchte im Mauerwerk in allen Expositionsrichtungen grundsätzlich erhöht**
(aber: sehr große Unterschiede)
- **W-Seite** (Bohrkerne): in allen Ebenen hohe bis sehr hohe Durchfeuchtung über den gesamten Wandquerschnitt (**5 - 17 M-%**)
- **N-Seite** (1 BK, 2x Bohrmehl): <1- 7 M-%
- **O-Seite** (3x Bohrmehl): **Ebene 1: 5-12 M-%**; Ebenen 3 und 5: 1-6 M-%
- **S-Seite** (1x BK, 2x Bohrmehl): Ebene 1 und 3: 1-6 M-%; **Ebene 5: 10-21 M-%**
- **Erhöhte Feuchtegehalte auch im Reparaturabschnitt**
→ Feuchtetransport durch die „Schale“
