Leuchtturm Neuwerk

Restauratorische Untersuchung

Zwischenbericht

April 2022

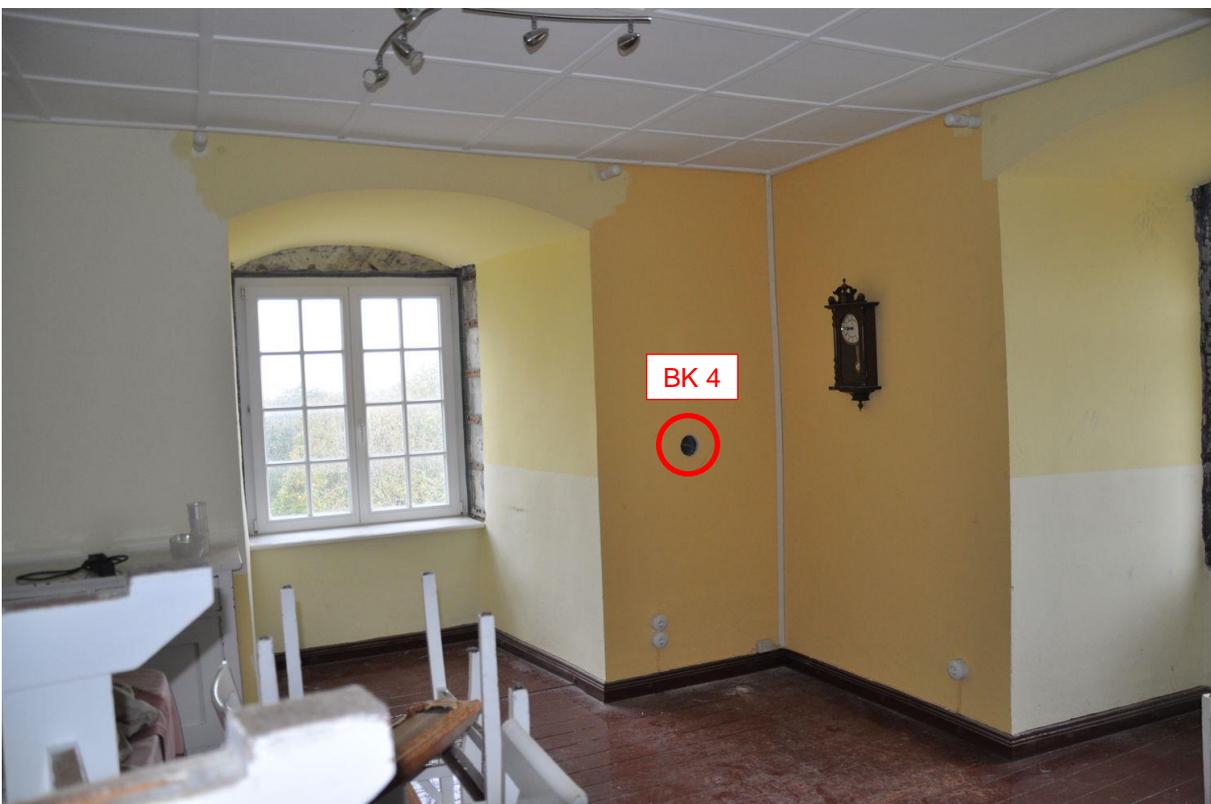
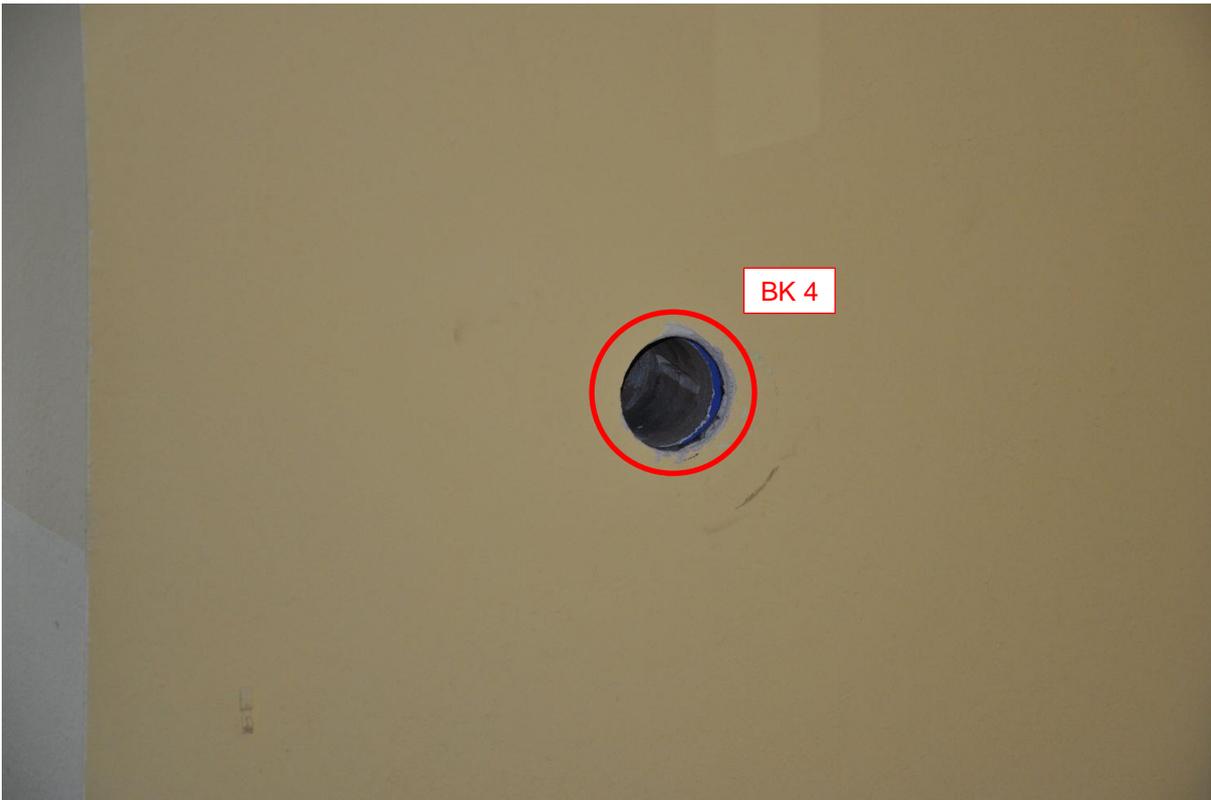
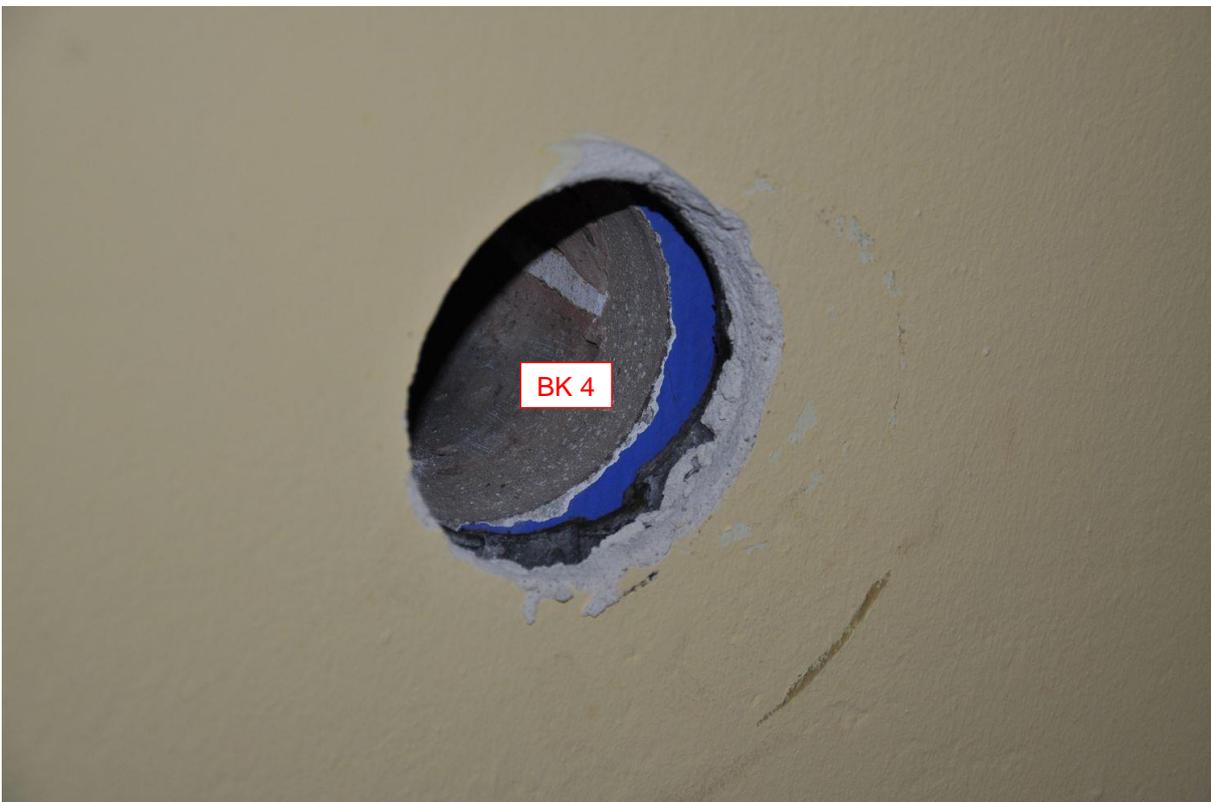
Abb. 23: Entnahmestelle des Bohrkerns **BK 4** (Ebene 3, N-Seite)

Die Kerne aus anderen Expositionsrichtungen auf den jeweiligen Ebenen sind deutlich trockener. Am Bohrkern IV (Ebene 3, Nordseite) nimmt der Feuchtegehalt erst ab dem vierten Segment (etwa ab 0,8 m Tiefe) in Richtung Turmaußenseite zu. Der Höchstwert liegt bei etwa 5 M-%. In dieser Größenordnung liegen auch die Feuchtegehalte im Bohrkern V (Ebene 1, S-Seite): 1-6 M-%.

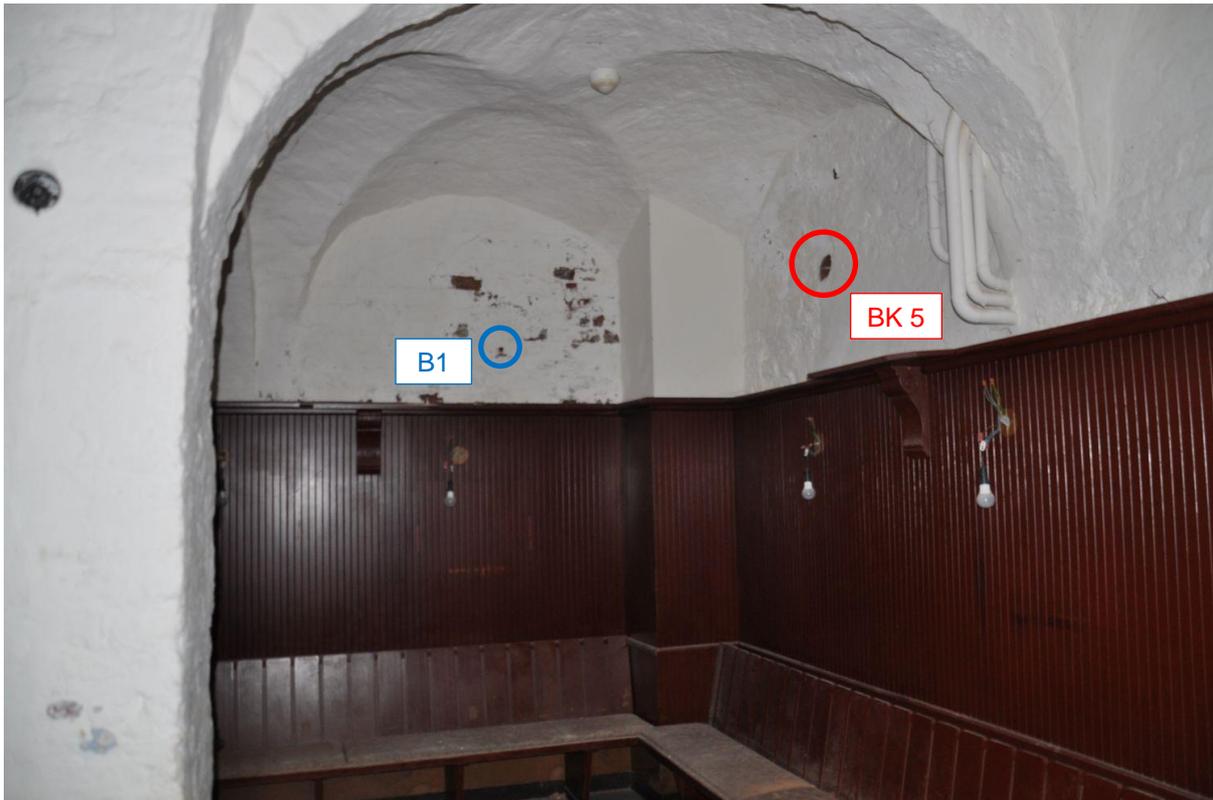
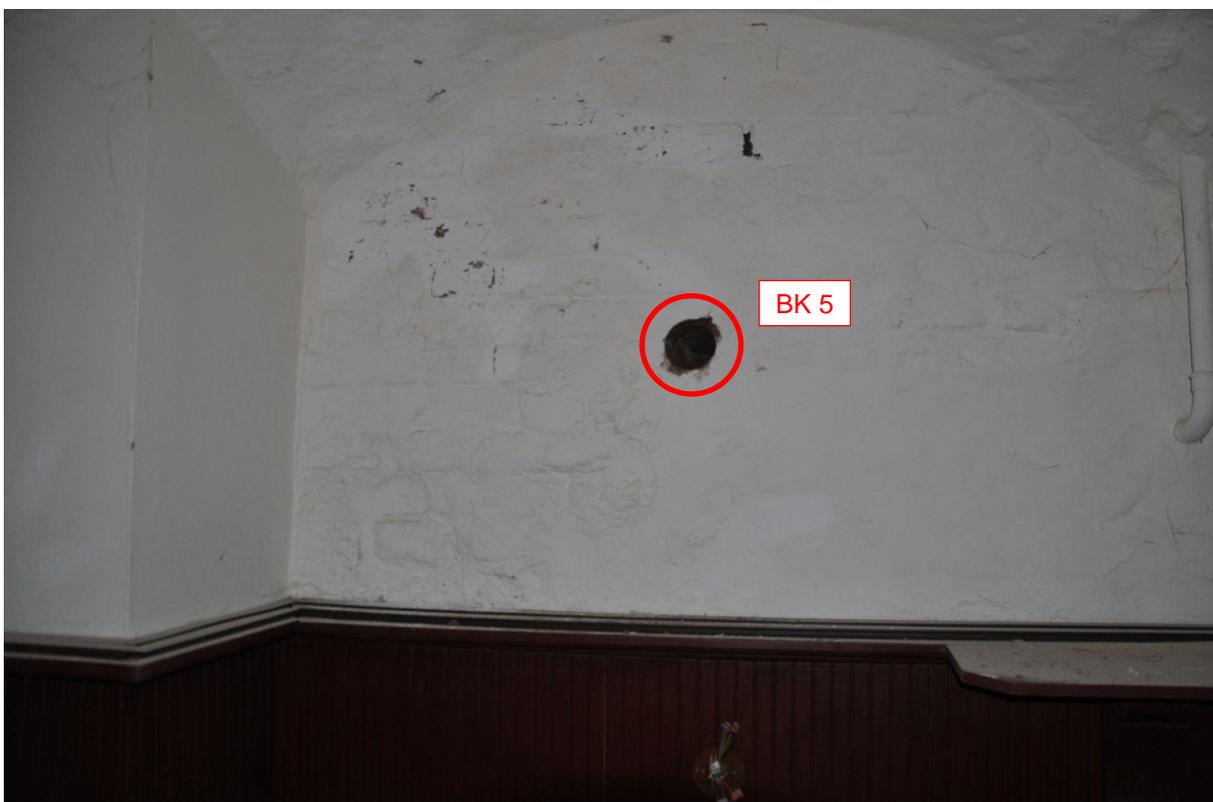
Abb. 26: Entnahmestelle des Bohrkerns **BK 5** (Ebene 1, S-Seite) und der Bohrmehlprobe **B1** (Ebene 1, O-Seite)

Das Mauerwerk auf der **Ebene 1** ist auch an der O-Seite (Bohrung **B1**) stark durchfeuchtet (Feuchtegehalte 5-12 M-%). Auf der Nordseite dieser Ebene 1 (Bohrung **B2**) ist die Feuchte in der Wand ebenfalls deutlich erhöht, die Feuchtegehalte sind mit Werten bis 7 M-% allerdings etwas geringer als auf der N-Seite.

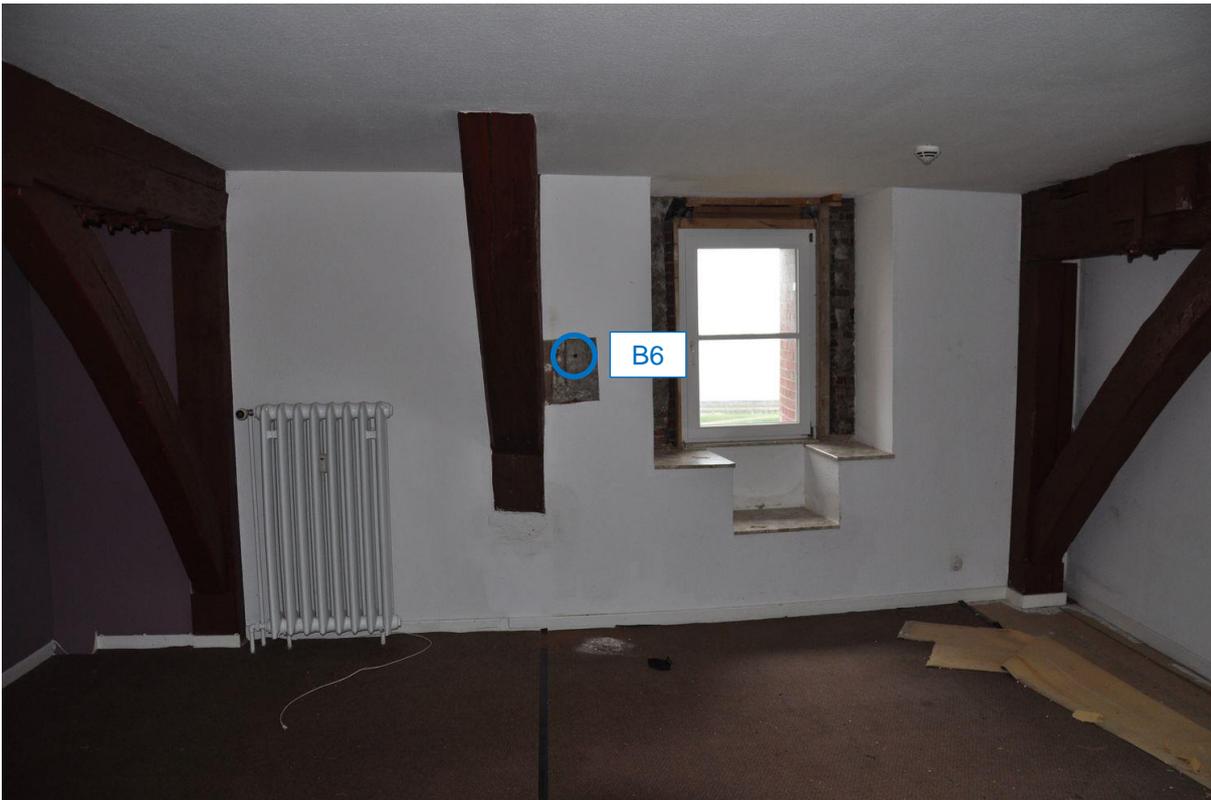
Abb. 42: Entnahmestelle der Bohrmehlprobe **B6** (Ebene 5, S-Seite)

Auf der Ebene 5 sind die ermittelten Feuchtegehalte sehr stark expositionsabhängig. An der S-Seite (Bohrung **B6**) ist das Mauerwerk sehr stark durchfeuchtet (10-21 M-%). Demgegenüber ist auf der O-Seite (Bohrung **B7**) und auf der N-Seite (Bohrung **B8**) mit Werten zwischen 1 und 3 M-% nur geringfügig erhöht.

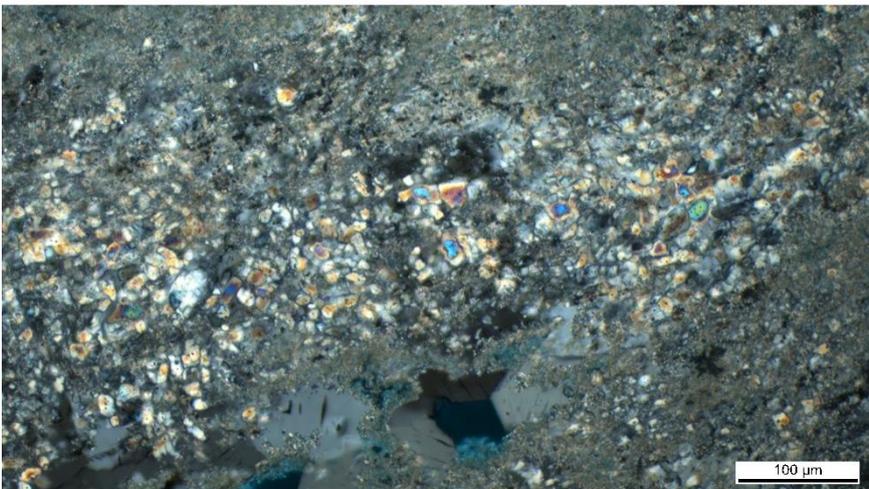
**Abb. 70:**

Detail aus Abb. 69.
Mikrosparitischer Kalk und primärer Anhydrit

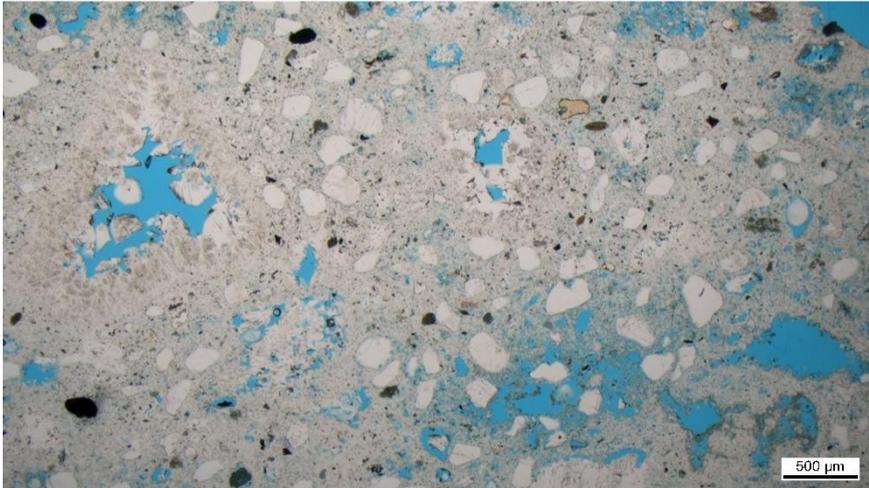
Abb. 71:

Grauer Mauermörtel (Gipsmörtel).
Rel. dichte Dihydratmatrix mit Brenngutkörnern, silikatischen Mineralkörnern, Holzkohlepartikeln und Poren

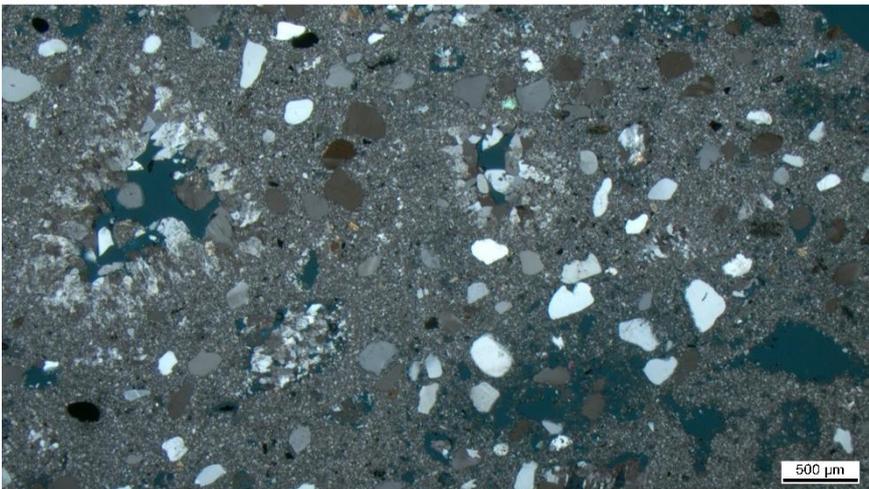
Abb. 72:

Gleiche Probenstelle wie Abb. 71 unter gekreuzten Polarisatoren

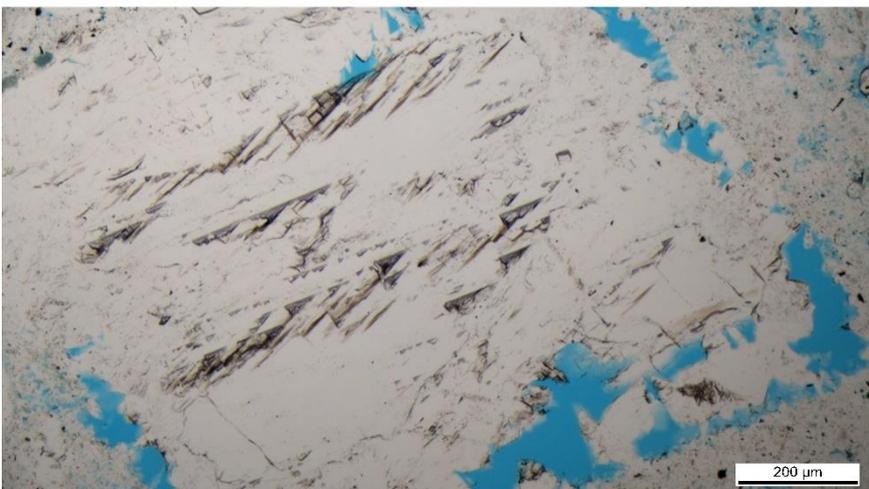
Abb. 73:

Grauer Mauermörtel (Gipsmörtel).
Anhydritkorn mit Dihydrat-Umwandlungssaum

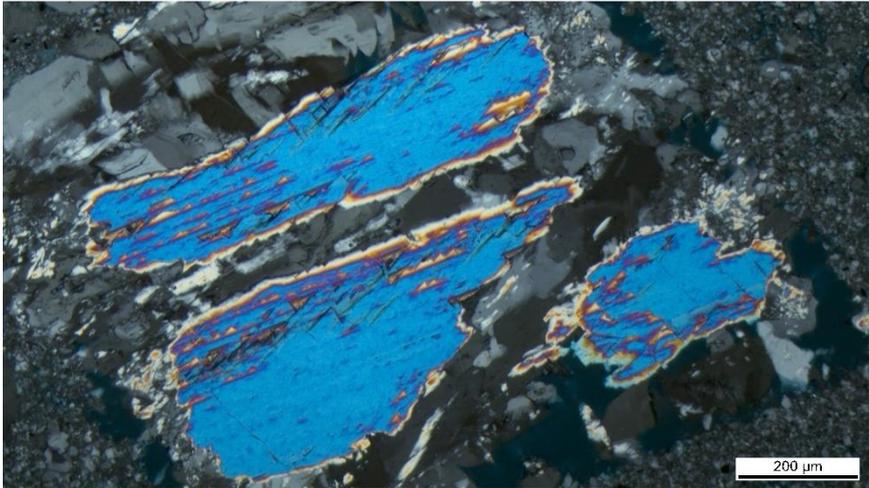
**Abb. 74:**

Gleiche Probenstelle wie Abb. 73 unter gekreuzten Polarisatoren

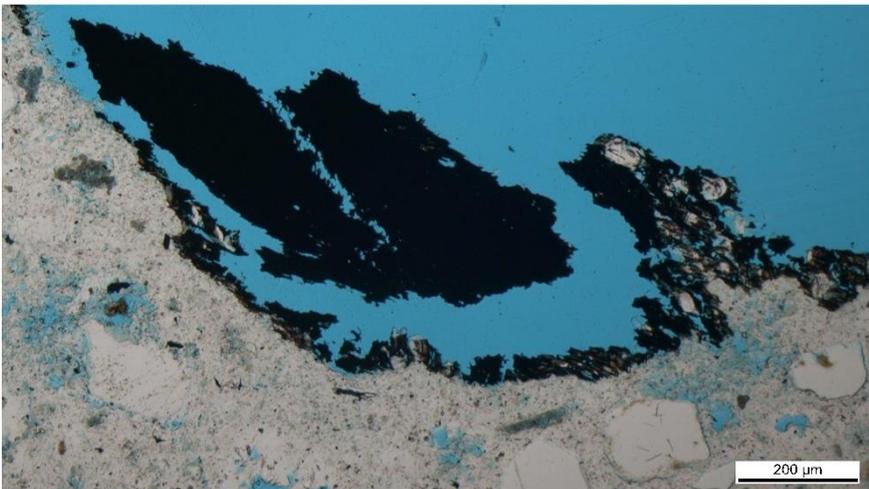
**Abb. 75:**

Grauer Mauermörtel (Gipsmörtel). Holzkohlepartikel und Dihydratmatrix mit Mineralkörnern

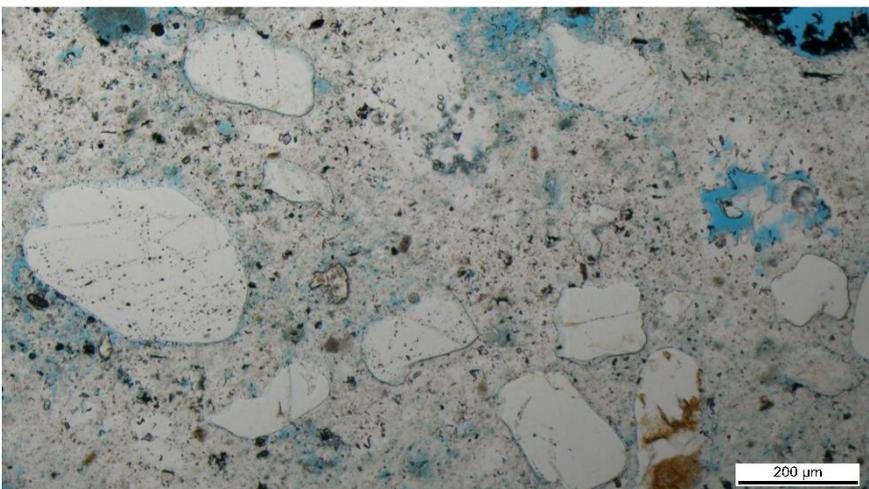
**Abb. 76:**

Grauer Mauermörtel (Gipsmörtel) bei höherer Vergrößerung. Dihydratmatrix mit silikatischen Mineralkörnern

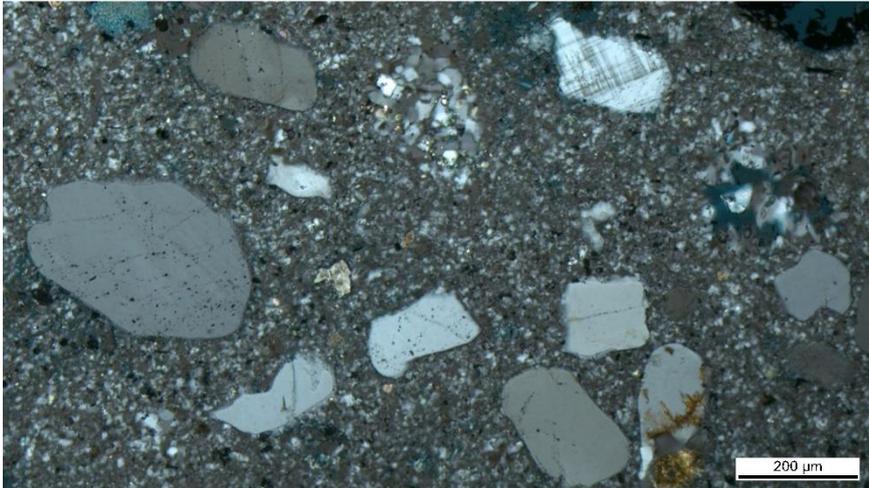
**Abb. 77:**

Gleiche Probenstelle wie Abb. 76 unter gekreuzten Polarisatoren

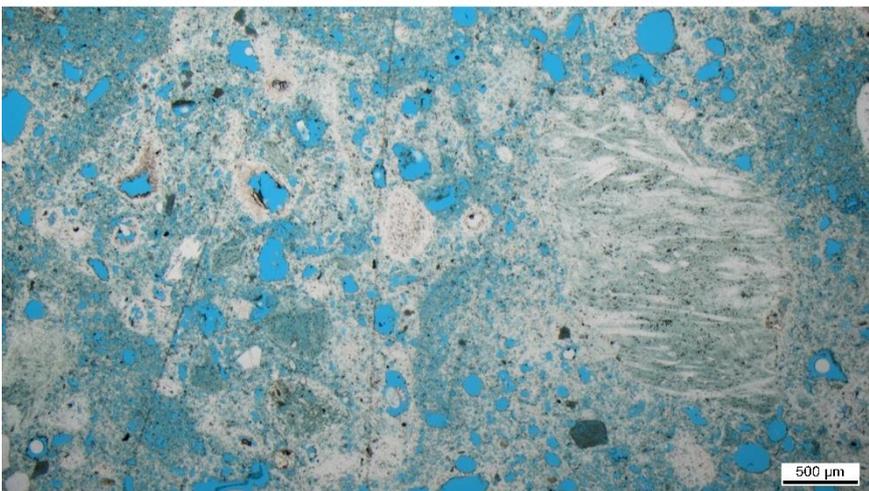
**Abb. 78:**

Heller Mauer Mörtel (Gipsmörtel). Rel. Poröse Dihydratmatrix mit Brenngutkörnern

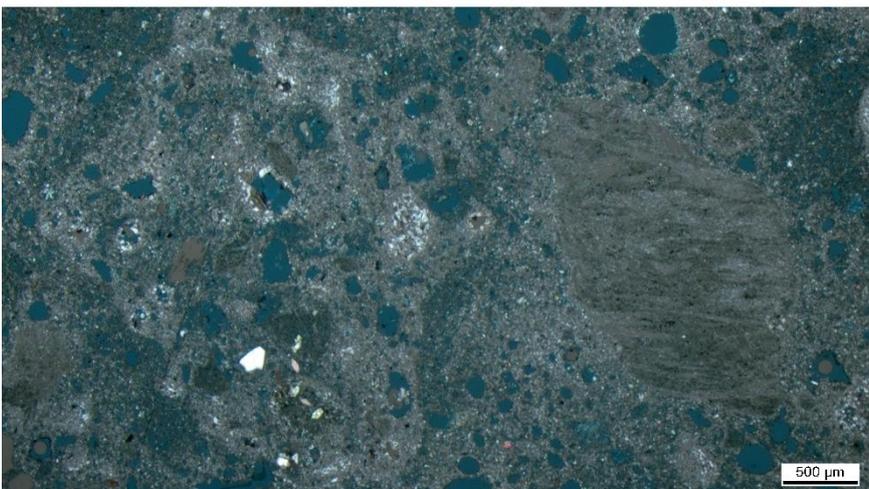
**Abb. 79:**

Gleiche Probenstelle wie Abb. 78 unter gekreuzten Polarisatoren

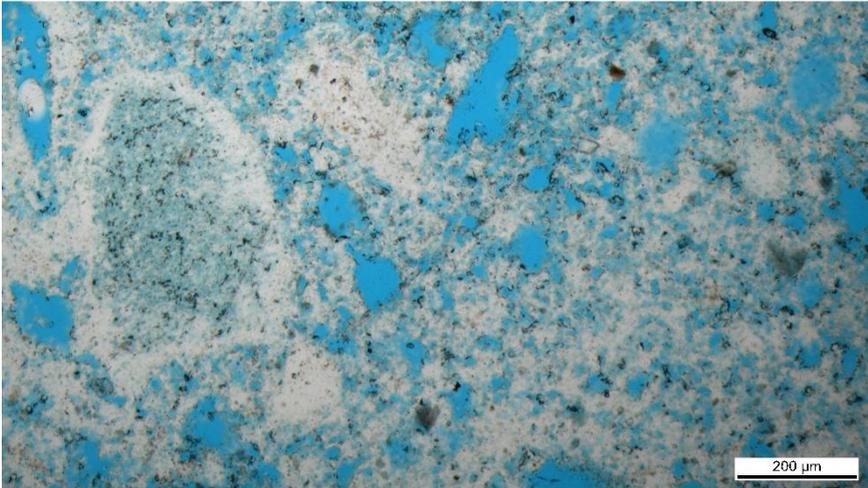
Abb. 80:

Heller Mauermörtel (Gipsmörtel).
Poröse Dihydratmatrix bei
höherer Vergrößerung

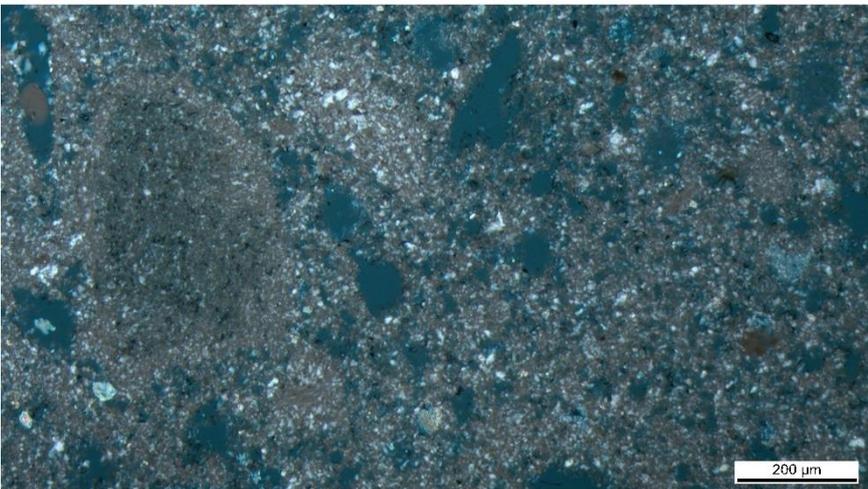
Abb. 81:

Gleiche Probenstelle wie Abb. 80
unter gekreuzten Polarisatoren

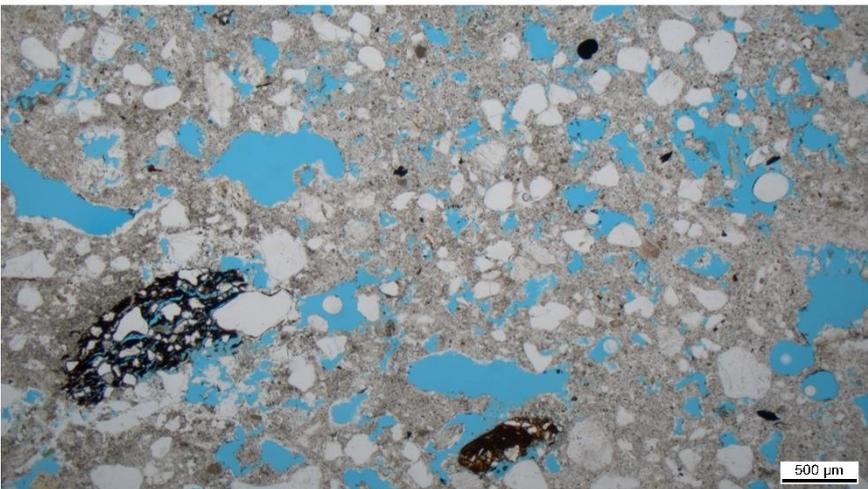
Abb. 82:

Gipsmörtel mit silikatischen
Zuschlägen, Ziegelpartikeln und
Poren. Auffällig bräunliche BM-
Färbung

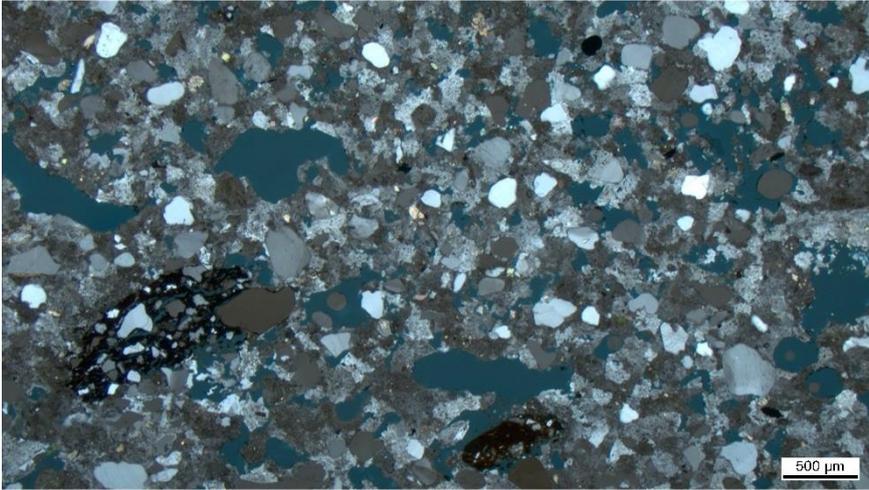
Abb. 83:

Gleiche Probenstelle wie Abb. 82 unter gekreuzten Polarisatoren

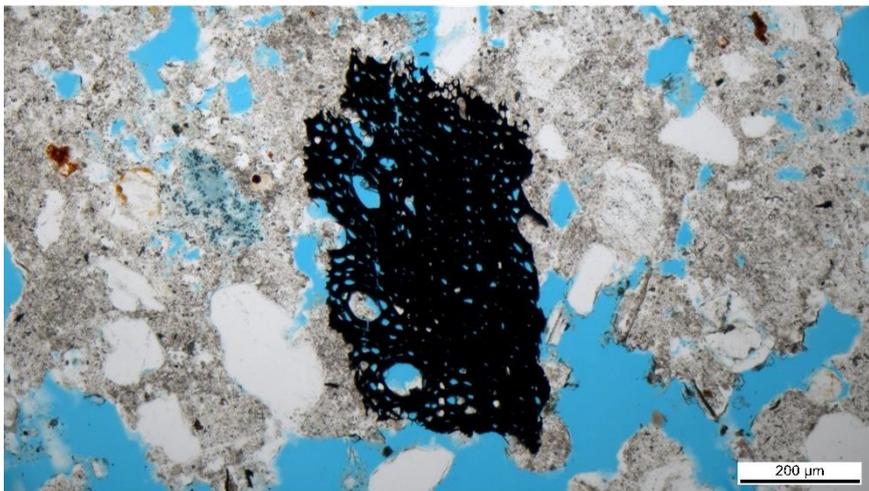
Abb. 84:

Holzkohlepartikel und mineralische Zuschläge in bräunlicher Dihydratmatrix

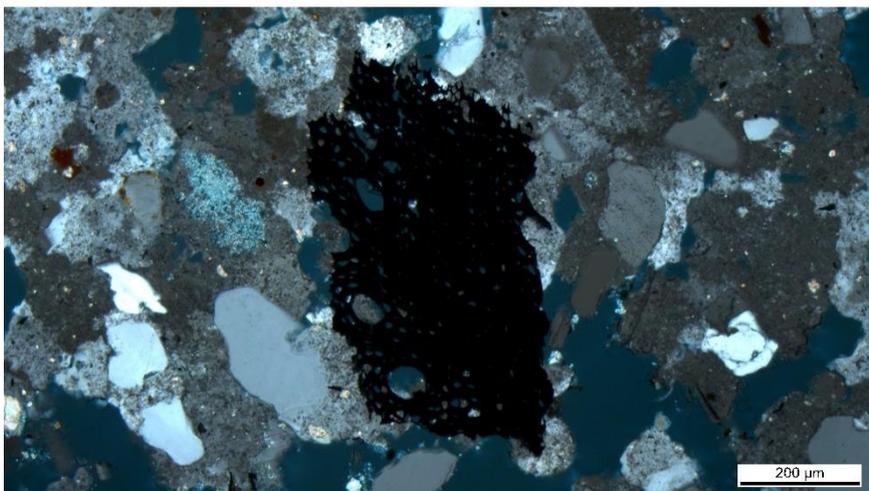
Abb. 85:

Gleiche Probenstelle wie Abb. 84 unter gekreuzten Polarisatoren

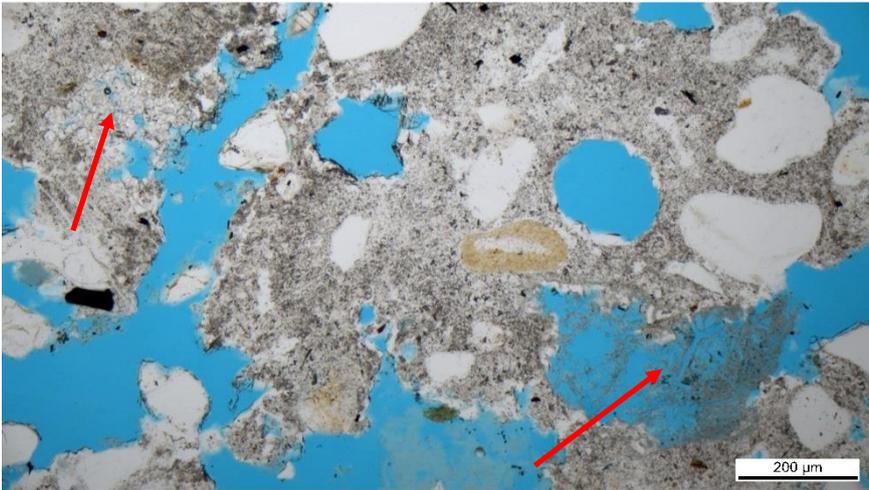
Abb. 86:

Primärer Kalk (Pfeile) und silikatische Mineralkörner in bräunlicher Dihydratmatrix

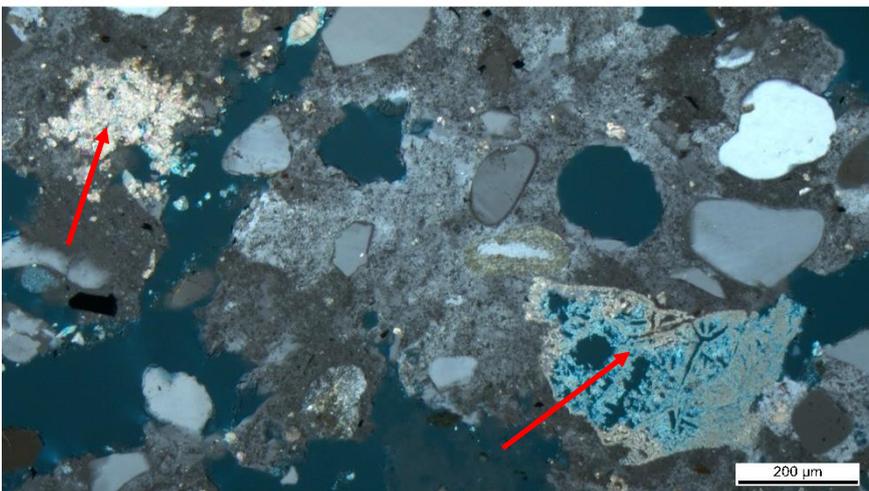
Abb. 87:

Gleiche Probenstelle wie Abb. 86 unter gekreuzten Polarisatoren

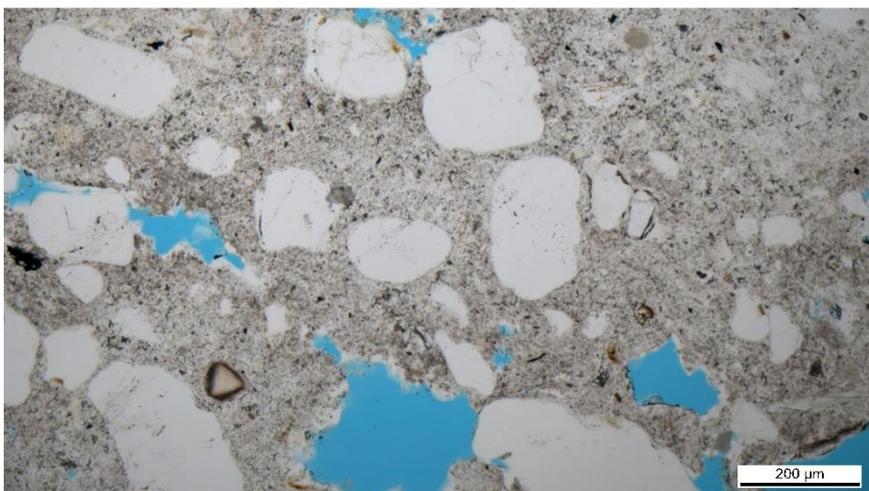
Abb. 88:

Gefüge bei höherer Vergrößerung. Silikatische Mineralkörner in bräunlicher Dihydratmatrix

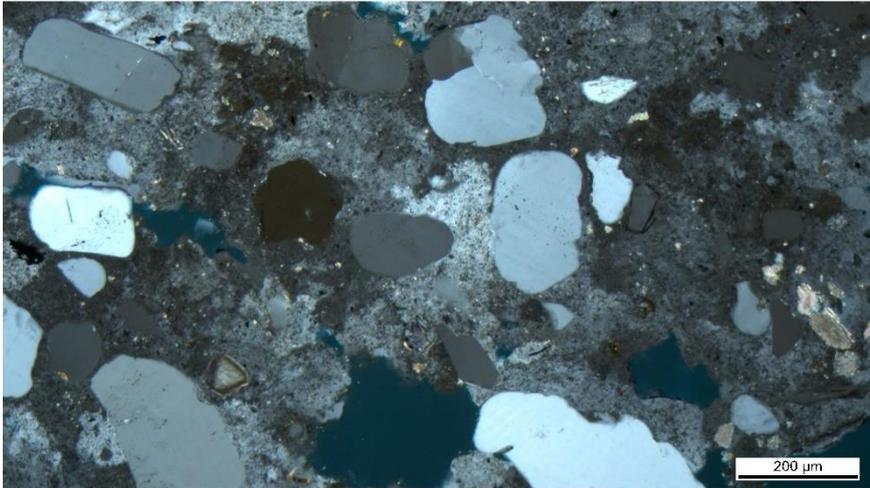
Abb. 89:

Gleiche Probenstelle wie Abb. 88 unter gekreuzten Polarisatoren

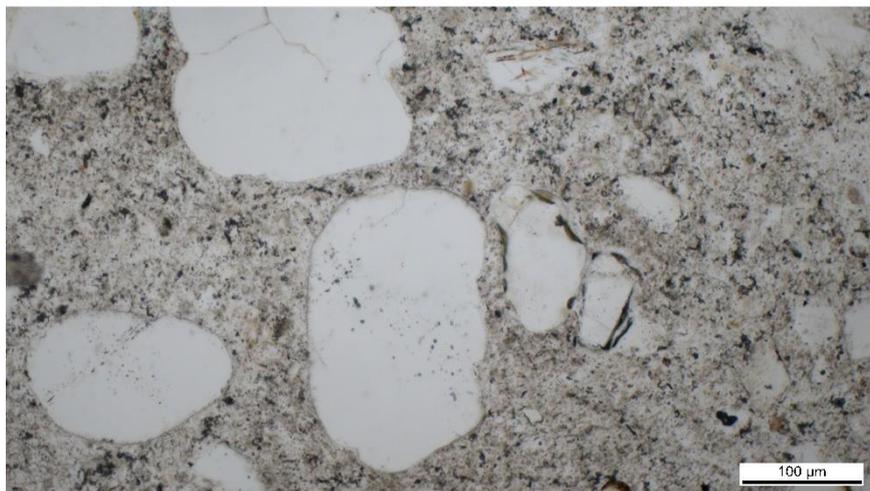
Abb. 90:

Detail aus Abb. 88. Silikatische Mineralkörner in bräunlicher Dihydratmatrix

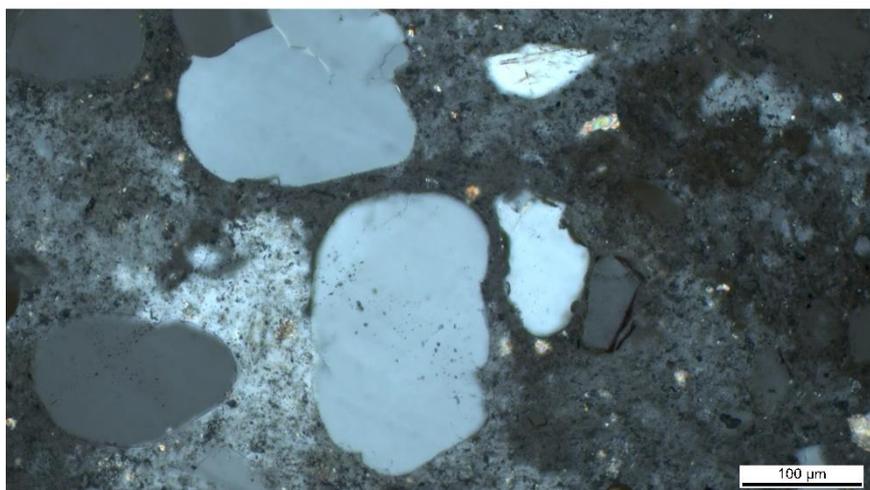
Abb. 91:

Gleiche Probenstelle wie Abb. 90 unter gekreuzten Polarisatoren

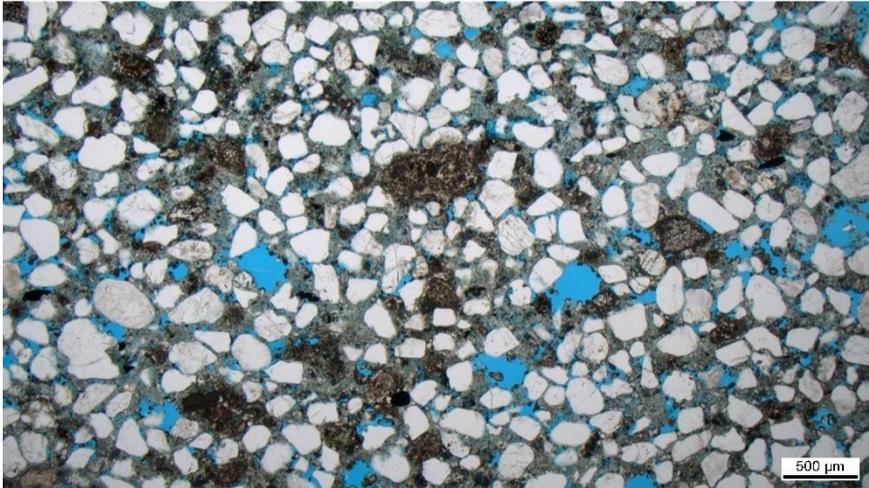
Abb. 92:

Zementmörtel mit silikatischen Zuschlägen. Übersicht

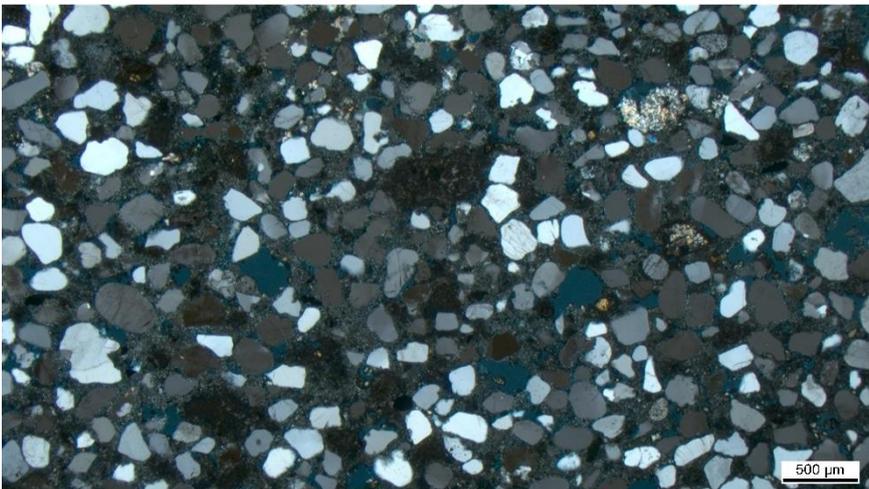
Abb. 93:

Gleiche Probenstelle wie Abb. 92 unter gekreuzten Polarisatoren
Zementmörtel mit silikatischen Zuschlägen. Übersicht

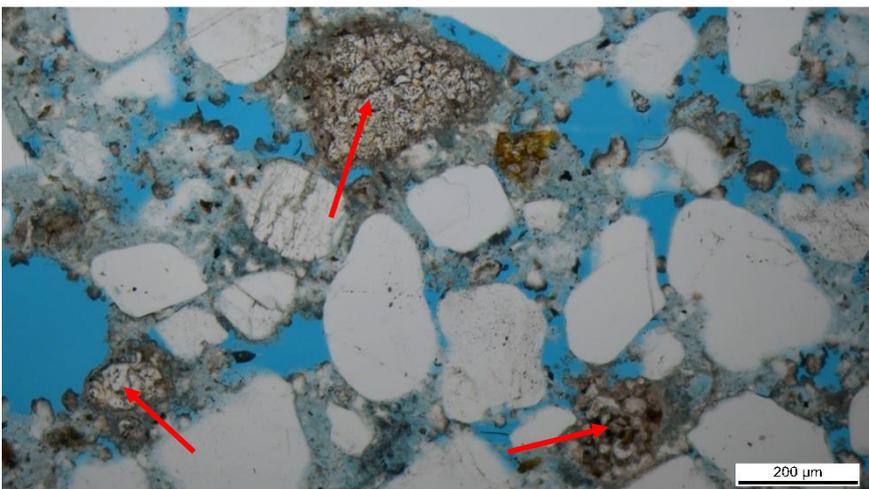
Abb. 94:

1. Detail aus Abb. 92. Große PZ-Klinkerrelikte (Pfeile) in der BM-Matrix des Zementmörtels

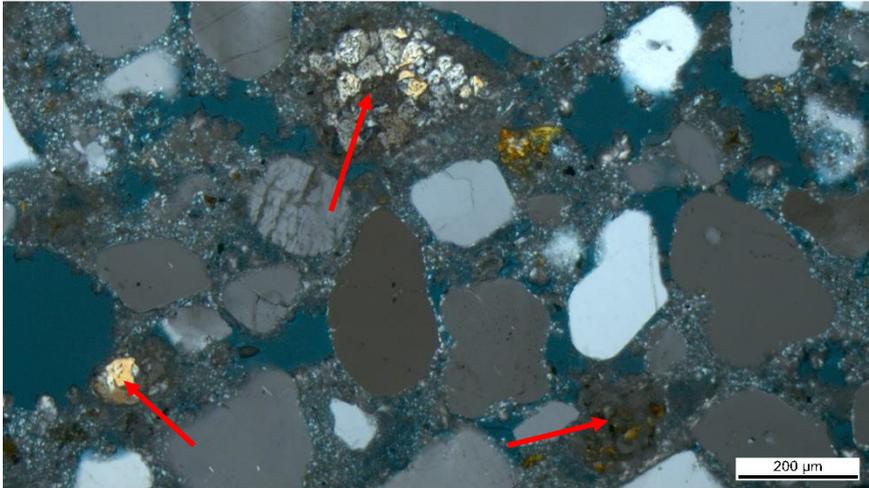
Abb. 95:

Gleiche Probenstelle wie Abb. 94 unter gekreuzten Polarisatoren

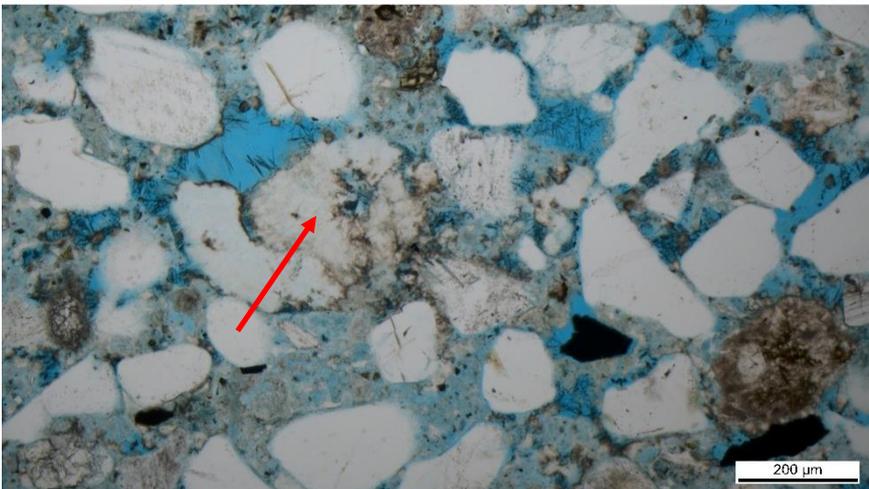
Abb. 96:

2. Detail aus Abb. 92.
Treibminerale (vermutlich Thaumasil) in einer Luftpore des Zementmörtel

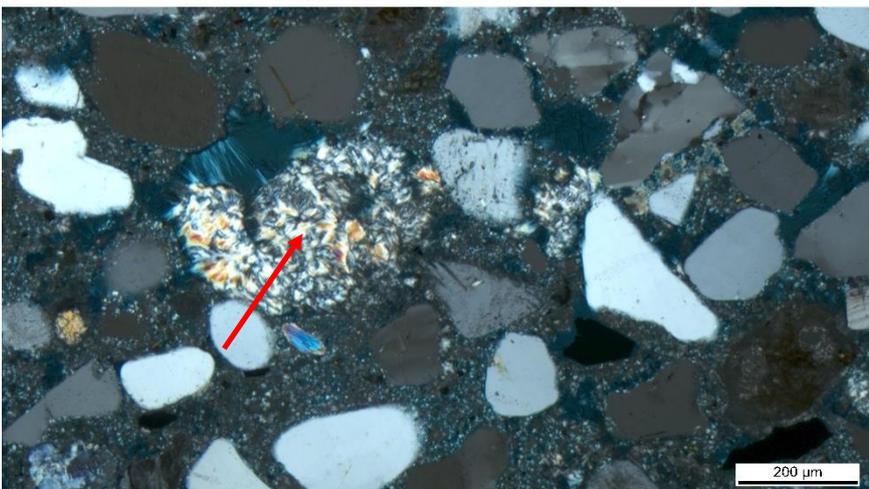
Abb. 97:

Gleiche Probenstelle wie Abb. 96 unter gekreuzten Polarisatoren

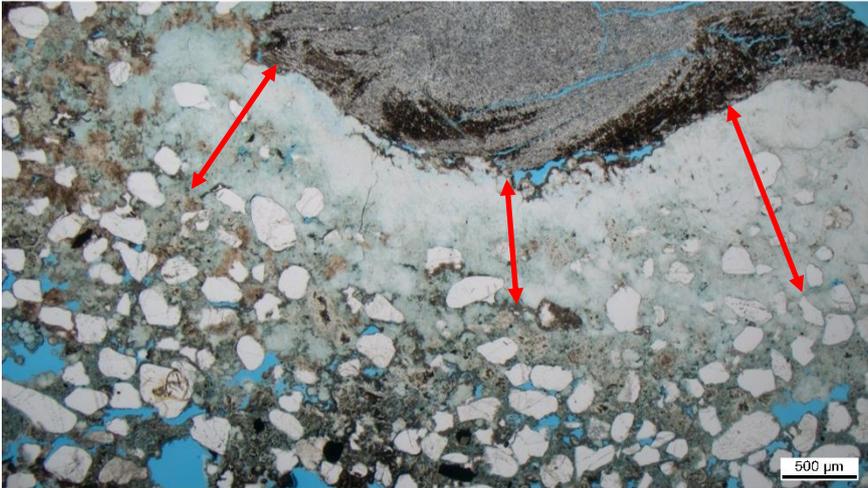
Abb. 98:

Treibmineralbildung (vermutlich Thaumasit) im Kontaktbereich des Injektionsmörtels (unten) zum Gips-Mauermörtel (außerhalb des Bildes)

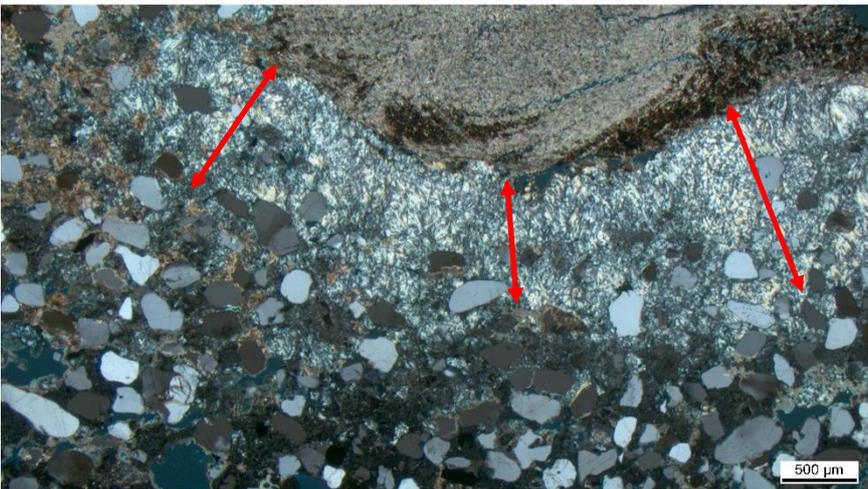
Abb. 99:

Gleiche Probenstelle wie Abb. 98 unter gekreuzten Polarisatoren
Treibmineralbildung (vermutlich Thaumasit) im Kontaktbereich des Injektionsmörtels (unten) zum Gips-Mauermörtel (außerhalb des Bildes)

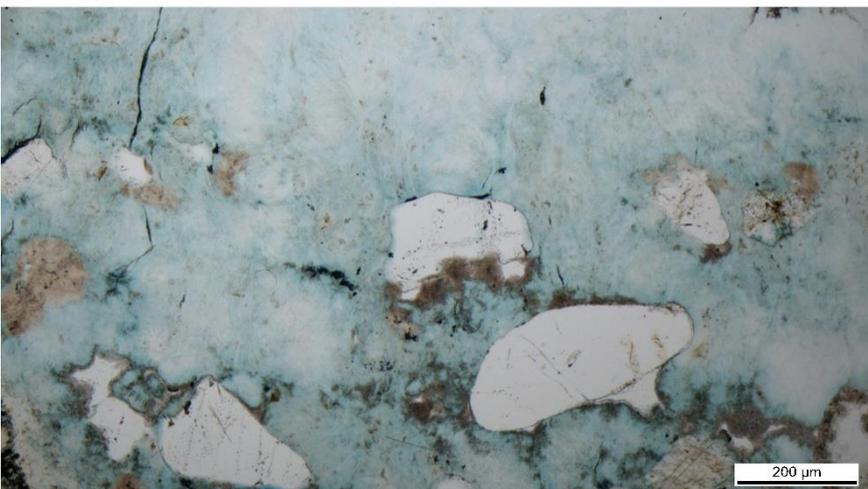
Abb. 100:

Detail aus Abb. 98.
Treibmineral (vermutlich Thaumasit) im Kontaktbereich des Injektionsmörtels zum Gips-Mauermörtel

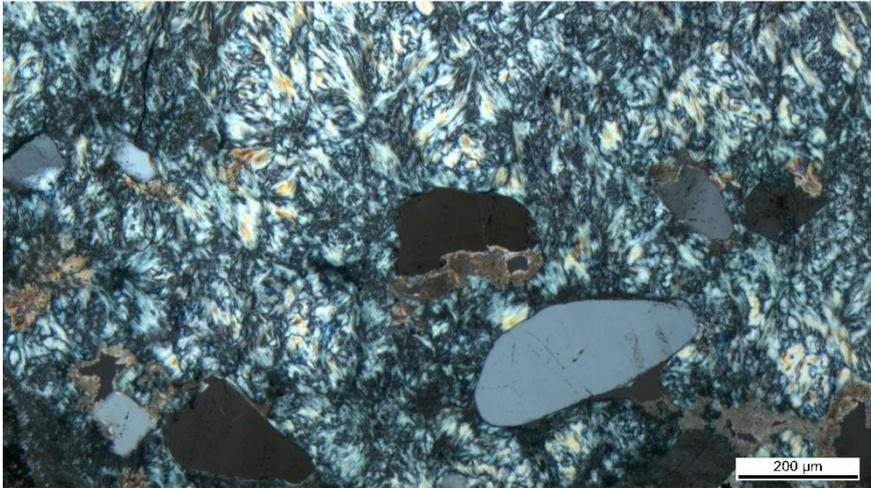
Abb. 101:

Gleiche Probenstelle wie Abb. 100 unter gekreuzten Polarisatoren

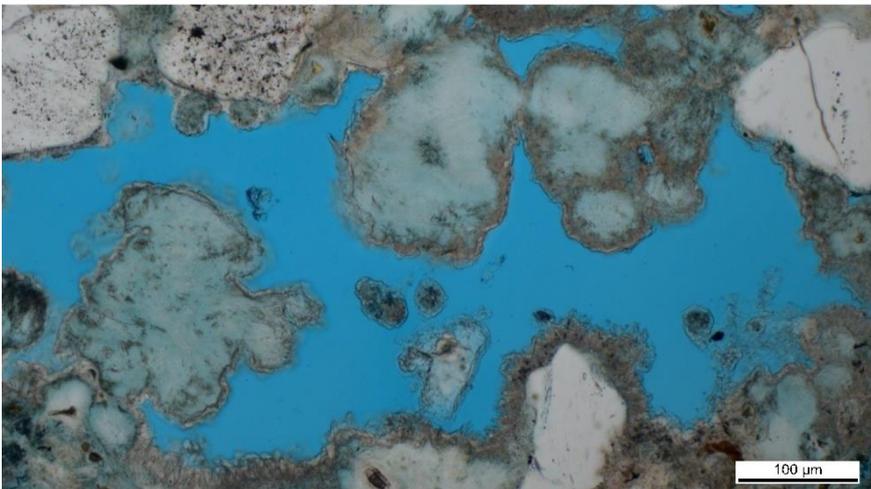
Abb. 102:

Kontaktbereich des Injektionsmörtels zum Gips-Mauermörtel. Treibmineral (vermutlich Thaumacit) umhüllt von Kalk

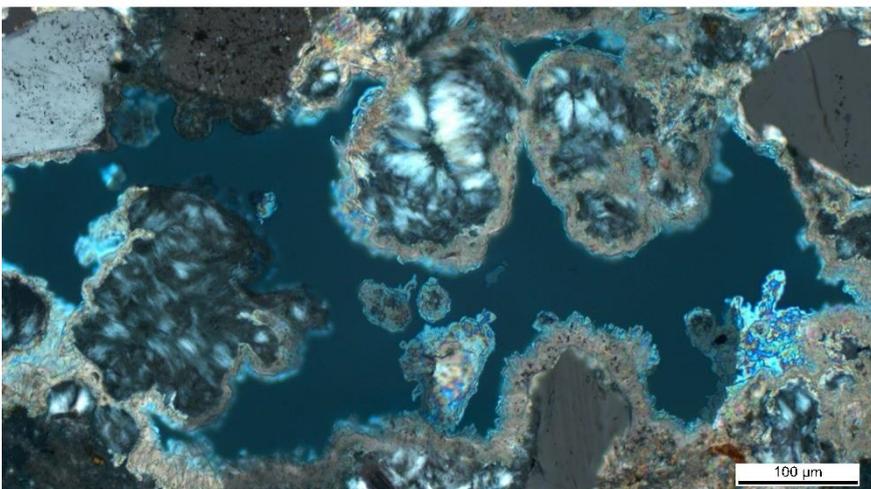
Abb. 103:

Gleiche Probenstelle wie Abb. 102 unter gekreuzten Polarisatoren
