## Leuchtturm auf der Insel Neuwerk

### Ergebnisbericht

Ergebnisbericht und Vorbemerkungen

Der Leuchtturm auf der Insel Neuwerk soll umfassend saniert und für eine moderne Hotelnutzung mit Gastronomie hergerichtet werden. Vor allem hinsichtlich der Statik und des Brandschutzes sind tiefgreifende Maßnahmen und neue Konzepte erforderlich. Im Vorfeld jeglicher Eingriffe wurde von der Denkmalbehörde Hamburg Mitte unter anderem eine bauhistorische und restauratorische Untersuchung beauftragt. Die Leistungen zur Bauforschung werden von winterfuchs erbracht, die restauratorischen vom Team Basemann-Buchheim. Parallel war ein verformungsgerechtes Aufmaß (inkl. Messbildplänen Fassaden) von bgis Kreative Ingenieure Berlin angefertigt worden. Materialprüfungen erfolgen durch die Materialprüfanstalt Bremen.

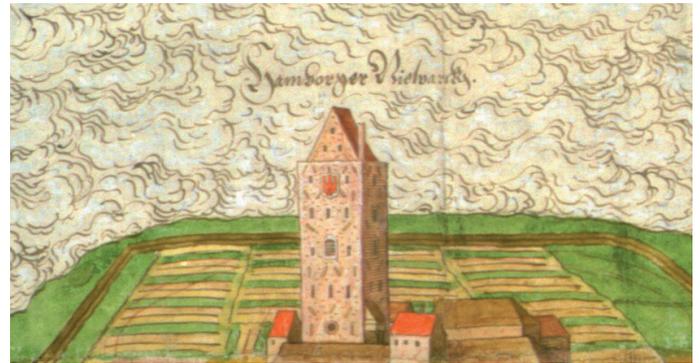
Abb. 1: Neuwerker Turm 1568, Blick auf Süd- und Ostfassade. Als oberer Turmabschluss ist hier ein hohes Satteldach mit durchfensterter Giebelscheibe abgebildet. Das untere Geschoss ist durch das Dach eines Nebengebäudes verdeckt (Quelle: STA HH, 720-1-1-126-05=1568-1-teil-2).

Die erste aussagekräftige Abbildung des Turms erstellte der Zeichner Melchior Lorichs im Jahr 1568 im Rahmen der Herstellung einer ca. 11 Meter langen Karte, welche die Elbe von Hamburg bis zur Mündung abbildet (vgl. Abb. 1). Die Abbildung ist bemerkenswert, da sie die bauzeitliche Feuerstelle in der Südostecke des Gebäudes mit einem Schornstein wiedergibt, aber auch einen interessanten (aufgeständerten?) Vorbau an der Südostecke zeigt (baulich lässt sich hier jedoch kein Hinweis auf eine frühere Außenerschließung an dieser Stelle finden). Auf Grund des nachgewiesenen Aufent-

halts des Zeichners auf der Insel am 29.09.1567 sollte man meinen, die Abbildung des Turms dürfte einigermaßen verlässlich sein. Doch geben die bereits erwähnten Kämmererechnungen für die Jahre 1385/86 ein anderes Bild, zumindest was die Dachform betrifft. Dort sind vier Dachflächen vermerkt, zwei mit Pfannen, die anderen beiden mit Blei. Ein Satteldach mit Giebelscheibe, wie sie Lorich abbildet ist damit eher auszuschließen. Mehrere größere Gebietskarten vom Ende des 16. (z. B. NLA ST, Karten, Neu Nr. 14696), aber auch

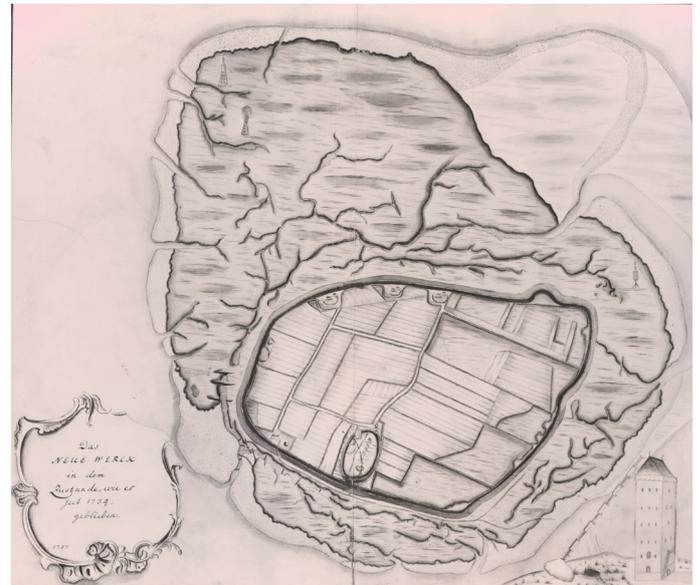
Abb. 4: „Das Neue Werck in dem Zustande, wie es seit 1734 geblieben“, Zeichnung 1747, Abbildung Turmansicht von Südost (STA HH, 720-1 145-6 = 1\_174\_71).

fluten berichtet. Der Dreißigjährige Krieg brachte Plünderungen auch auf der Insel mit sich. Der Turm scheint jedoch alles unbeschadet überstanden zu haben. Spätestens ab 1648 besaß die Insel ein Leuchtfeuer, in Form einer kohlebetriebenen Blüse. Ein 1747 gezeichneter Plan der Insel (vgl. Abb. 4) zeigt, laut Planvermerk, den Zustand seit 1734 und am rechten unteren Bildrand eine Ansicht des Turms von Südosten. Hier scheint gegenüber der älteren Darstellung von 1568 ein Geschoss hin-

zugekommen zu sein und die Fassaden zeigen eine abweichende Durchfensterung mit deutlich kleineren Öffnungen.

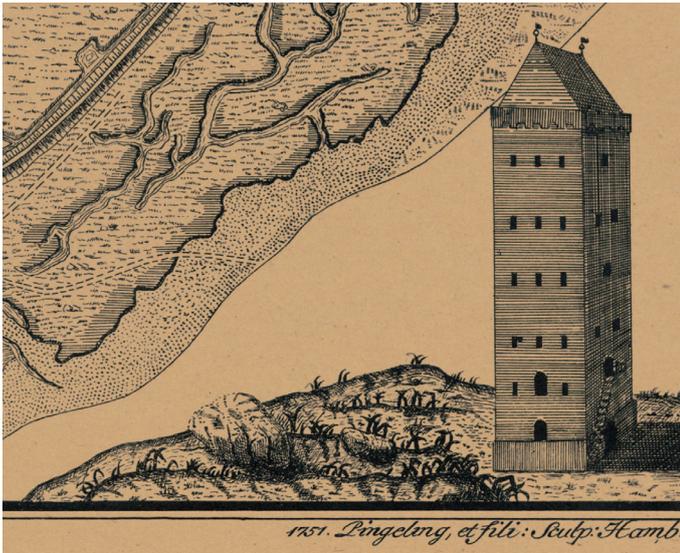
Abb. 5: Ausschnitt aus der Karte "Die Hamburgische Insel des sogenannten Neuen-Wercks, welche an der Einfarth auf der Elbe zwischen der Insel Helgoland un dem Hamburgischen Cuxhaven vor Ritzebüttel lieget, samt dessen erhabenem Thurme, Baacken, Blüse und Häusern, die insgesamt See-Signal sind, auch innen und außen Lande", Stich 1751 von Gottfried Christian und Thomas Albrecht Pingeling (STA HH, 720-1 145-6 = 1\_1751\_1).

Eine weitere Inselkarte der Herren Gottfried Christian und Thomas Albrecht Pingeling von 1751 (vgl. Abb. 5) zeigt im Prinzip die gleiche Abbildung des Turms wie Abb. 4. Geschossigkeit sowie Anordnung, Größe und Anzahl der Fensteröffnungen stimmen bei beiden Zeichnungen weitgehend überein, ebenso die Dachform als Walmdach. Möglicherweise bildet die Karte von 1747 eine Vorzeichnung zum Stich von 1851.

ieren. Ein Wehrgang mit Zinnen ist weder archivalisch, noch bauforscherisch nachweisbar - und dennoch nicht auszuschließen. Die Darstellungen des 18. Jh. zeigen eine umlaufende Reihe von Mäschikulis (vgl. z.B. Abb. 5). Auch diese lassen sich nicht belegen und wären verteidigungstechnisch in diesem Fall auch eher zwecklos. Von einem Umgang, der hinter einer höher gezogenen Brüstung um das Dach herum lief, ist jedoch allein schon aus Gründen der Überwachung der Elbmündung auszugehen; er ist auch auf allen frühen Darstellungen des Turms abgebildet.

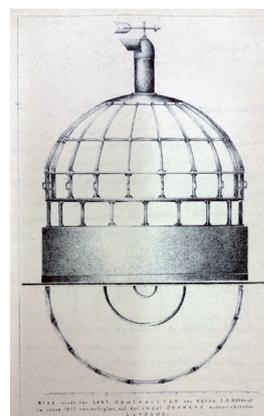
Abb. 8: Kopie der Zeichnung zur Leuchtturmkuppel von Herrn I. G. Repsold von 1810 (NLA ST, Rep. 2180 Wasserbau, Nr. 2334).

Der Turm konnte dann seine Funktion als Leuchtturm ab 1814 aufnehmen. Hierfür wurde das Dach entsprechend umgebaut und eine kupfergedeckte Laterne mit einem Durchmesser von 4,20 m und einem Metallgewicht von 6.300 Pfund nach Plänen Repsolds (NLA ST, Rep. 2180 Wasserbau, Nr. 2334) aufgesetzt. Im Inneren wurde ein heizbares Wärterzimmer und ein Werkplatz für Reparaturen

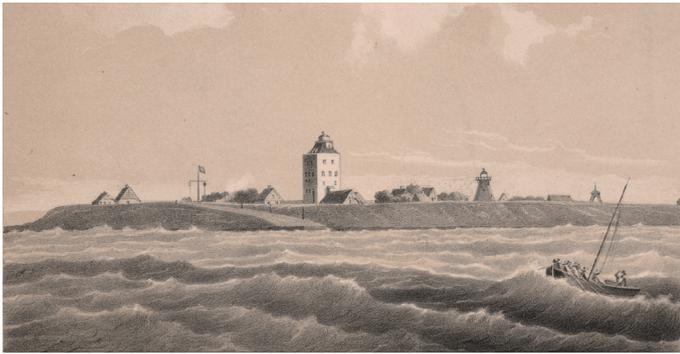
Abb. 9: Der Turm nach dem Umbau zum Leuchtturm, vermutlich Mitte des 19. Jh., Lith. Chs Fuchs (STA HH, 720-1 145-6 = 2\_21).

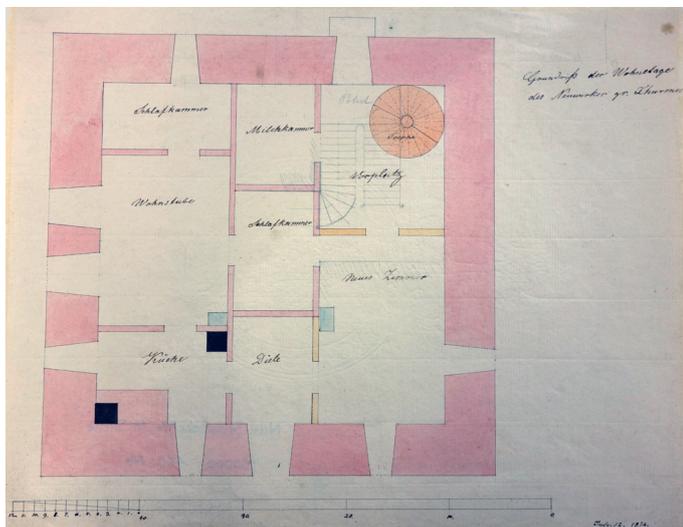
Abb. 10: Grundriss E2, 1834 (NLA ST, Mappe 0446)

Ein Bericht um 1820 vermerkt - neben Angaben zum Zustand des Gebäudes - einen alten Brunnen im Turm, der aufzufüllen und mit Steinen zu belegen sei, da die bisherige Bohlenabdeckung alle 3-4 Jahre auf Grund von Schwammbefall und Fäulnis ausgetauscht werden müsse und die Gefahr eines Durchbruchs der Ölfässer gegeben sei (STA HH, 371-6\_1077). Weiterhin finden sich Hinweise auf Undichtigkeiten beim kupfergedeckten Dach etc. Für 1834 existieren die frühesten Pläne zum Turm (1834 Grundriss Wohngeschoss, Ebene 02, 1842 und 1844 Innen- und Außentreppe).

Im Jahr 1814 schreibt der Amtmann Abendroth in einem Protokoll an den Senator Gräpel: „Die Wohnungen sind alle, wie es sich gehört, wieder aufgebaut, ...“ (STA HH, 371-6\_1077). Dabei nimmt er offenbar auf einen Umbau Bezug, der erst kurz zuvor erfolgt sein müsste. Der beschriebene Zustand dürfte sich im ältesten vorliegenden Grundriss von 1834 abbilden (vgl. Abb. 47).

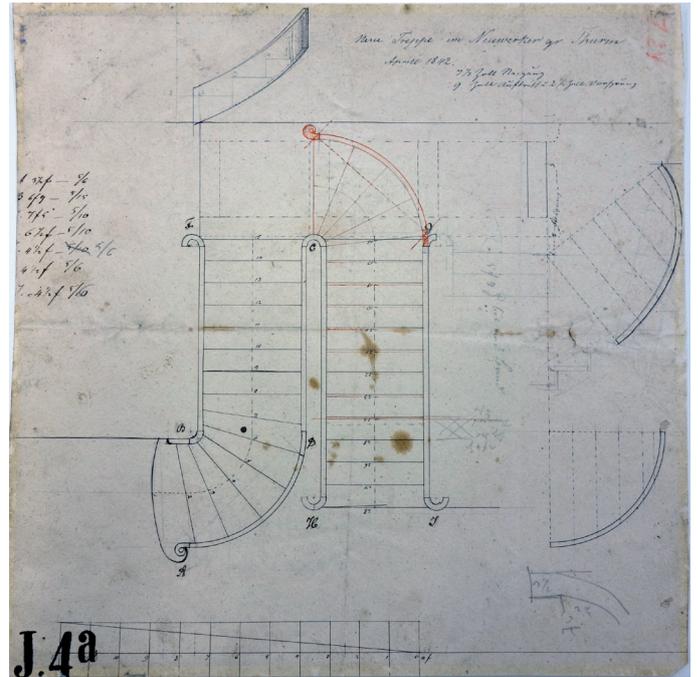
Abb. 11 (oben): Plan zur Herstellung einer neuen Treppe zwischen Ebene 02 und 03 von 1842 (NLA ST, Mappe 0446); diese ist in späteren Plänen so Bestand und wurde erst in den 1960er Jahren durch die heutige ersetzt.

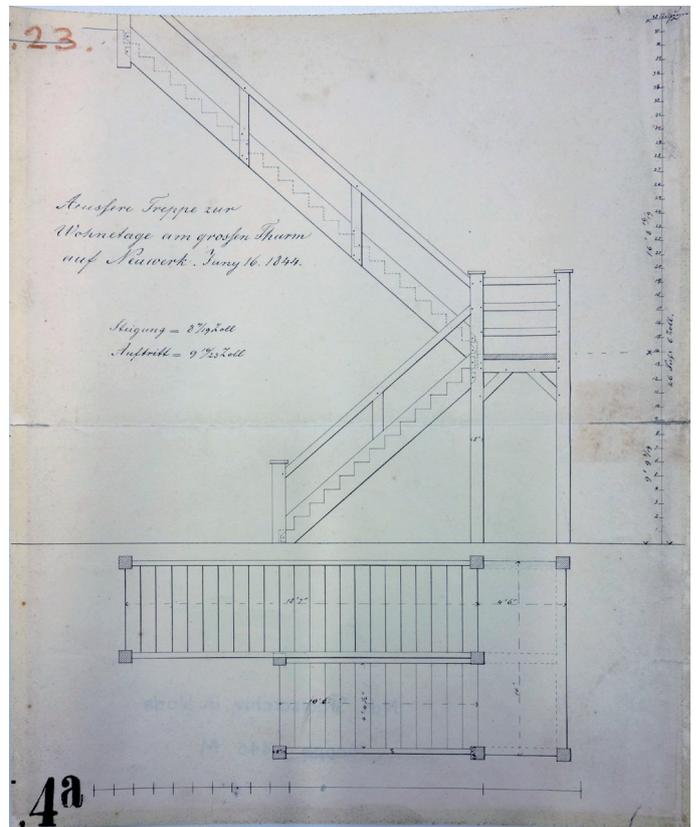
Abb. 12 (unten): Außentreppe, Zeichnung von 1844 (NLA ST, Mappe 0446); diese Treppe wurde 1872 noch einmal ersetzt und erhielt ihren Wetterschutzüberbau 1913.

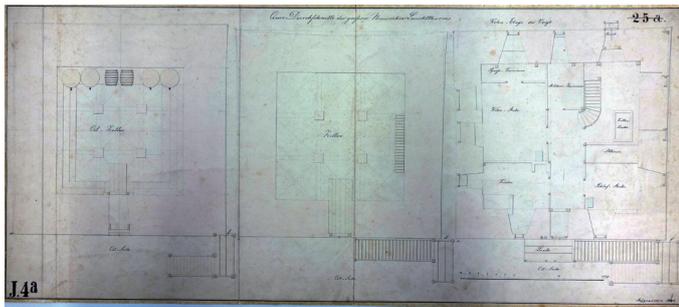
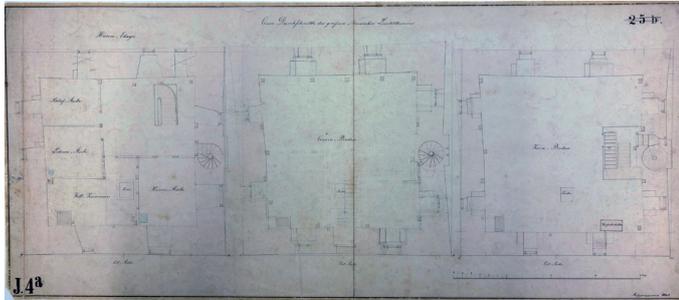
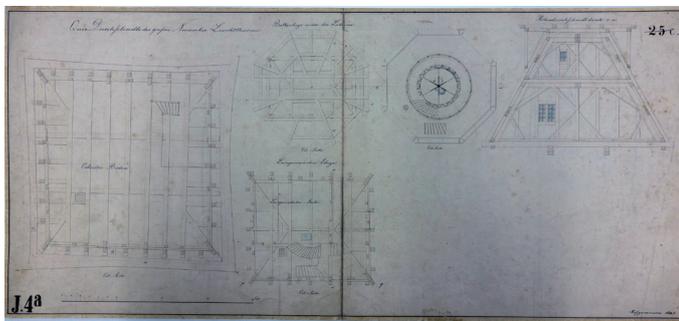
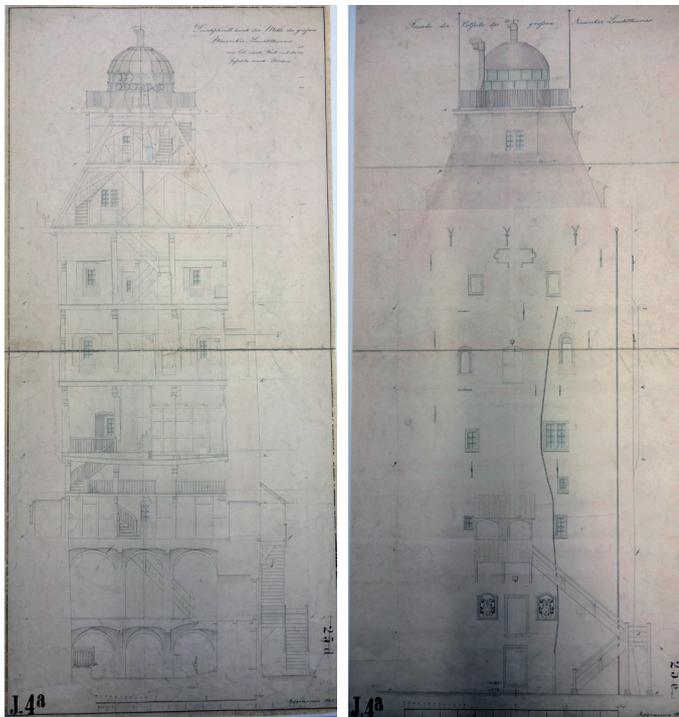
Abb. 13: Plansatz zum Aufmaß von 1845 (NLA ST, Mapped 0446) mit Grundrissen zu allen Hauptebenen, einem Querschnitt (Blick nach Nord) und der Ostfassade.

Aus dem Jahr 1845 liegt im Niedersächsischen Landesarchiv Abt. Stade (Mappe 0446) ein umfassender Plansatz zu einem Bestandsaufmaß des Gebäudes, mit Grundrissplänen, einem Schnitt und der Ostansicht (vgl. Abb. 13). Vor allem im Querschnitt ist bei der Deckenebene über Ebene 02 eine starke Durchbiegung der Balkenlage erkennbar. Zugleich jedoch ist bereits eine neue, ausgleichende Fußbodenebene auf Ebene 03 erkennbar; im Hohlraum dazwischen Aufständungen auf dem abgesenkten älteren Dielenfußboden.

Zustand. Auf der „alten Herrenetage“ (Ebene 03) zeigten die Scheidwände auf Grund der starken Verformung und Verdrehung der unteren Balken vielfach Risse (STA HH, 371-6\_1077). Damit werden noch einmal Verformungen erwähnt, die offenbar nach den im Querschnitt von 1845 (NLA ST Mapped 0446) bereits abgebildeten Maßnahmen, erneut aufgetreten waren.

Der Grundrissplan von 1845 bildet die heutige Raumanordnung (ungeachtet einiger späterer Hinzufügungen) ab.

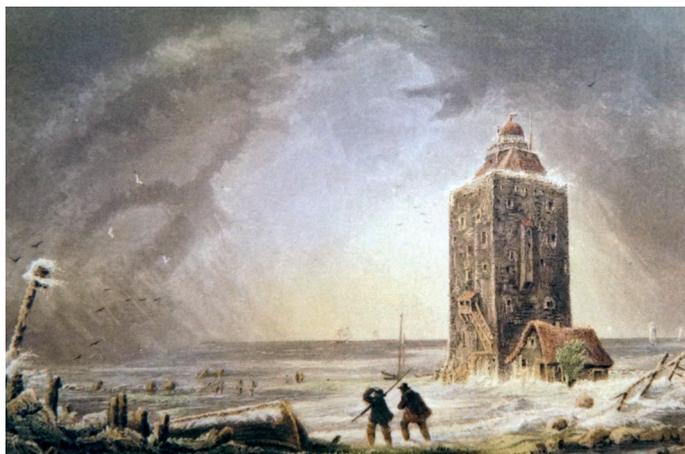
Abb. 14: Sturm auf Neuwerk, Mitte 19. Jh. (STA C, A1367). Erstmals ist hier die Außentreppe zum Wohngeschoss des Vogtes abgebildet und direkt neben dem Turm das 1814 errichtete Haus des Blüfers (= Feuerwärter, der das Leuchtfeuer zu unterhalten hat). Gut erkennbar zudem die nur leicht hervortretende Wendeltreppe zwischen Ebene 03 und 05 auf der Nordfassade.

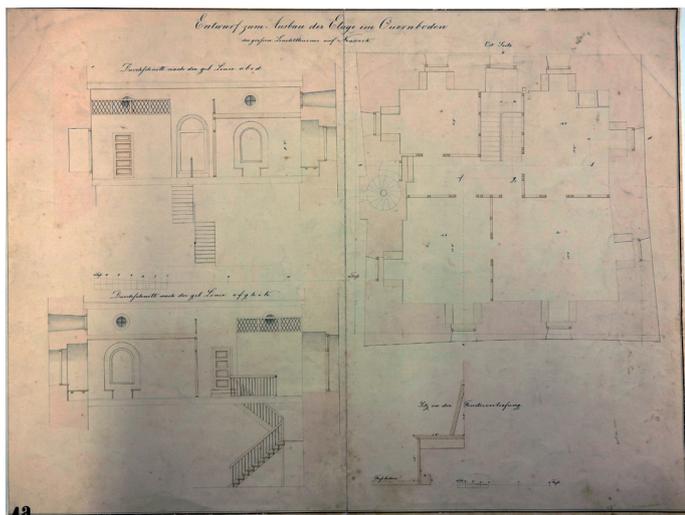
Abb. 15: Plan zum „Ausbau der Etage im Querschnitt“ (undatiert) zum Ausbau des 1. Bodens (Ebene 04) (NLA ST, Mapped 0446). Die abgebildeten Rahmenfüllungstüren und die Sitzbänke für die Fensternischen sind heute noch anzutreffen, die runden Okuli im oberen Wandbereich und weitere Details sind heute - teilweise durch den Einbau einer Zwischendecke - nicht mehr zu sehen.

Ein weiterer, undatiertes Grundrissplan der „neuen Herrenetage“ (NLA ST, Mapped 0446) verdient Aufmerksamkeit: Er bildet den Ausbau des 1. Bodens (= Ebene 04) mit Grundriss und Schnitten mit Wandansichten ab. Ein detailliertes Gutachten von 1861, auf welches später noch genauer eingegangen wird, bestätigt den Ausbau dieses Geschosses für die Zeit um 1845.

je nach Wetterseite eine Kupfer- bzw. Pfannendeckung vermerkt. Dann erfolgt geschossweise von unten nach oben und im Anschluss Fassadenweise eine detaillierte Betrachtung der Außenwände mit Angaben zu Rissbildungen (und zur Einmauerung von „Probeklötzen“ zur Kontrolle), Ausbesserungen der Risse mit Portlandzement, Zugankern und Setzungen im Mauerwerk. Für das vierte Stockwerk (= Ebene 03) wird im Gutachten der Begriff „alte Herrenetage“ verwendet, für das fünfte Stockwerk (= Ebene 04) „neue Herrenetage“; diese sei in den 1840er Jahren hergestellt worden und in gutem

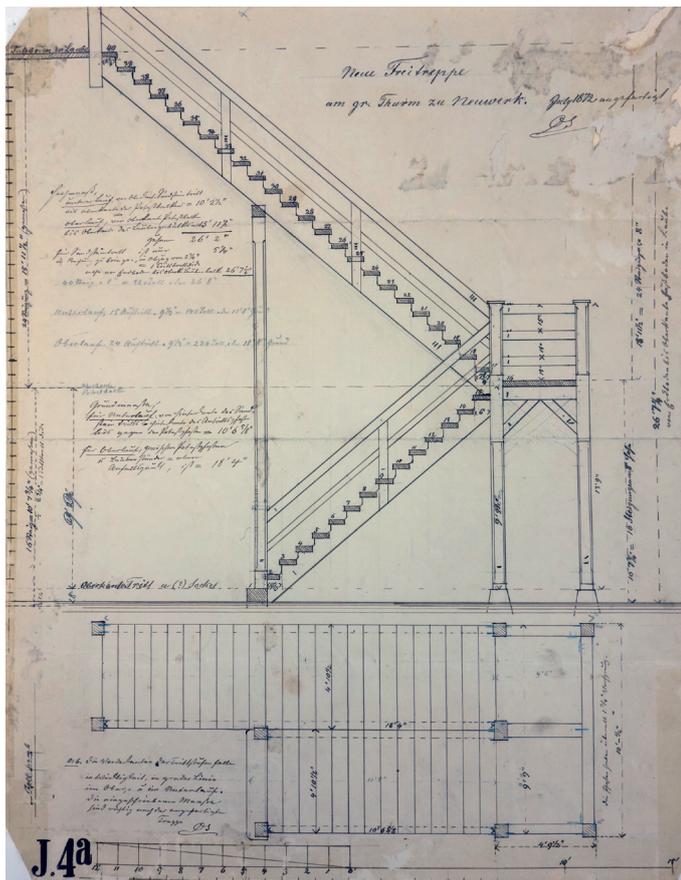
Abb. 16: „Neue Freitreppe am gr. Thurm zu Neuwerk“ von 1872 (NLA ST, Mappe 0446).

Ein Plan von 1872 zeigt die „neue Freitreppe“ am Turm in Ansicht und Grundriss. Dieser Treppe wurde noch 1914 ein so guter Zustand bescheinigt, dass sie mit Herstellung der Überdachung erhalten bleiben konnte (NLA ST, Rep. 99, Nr. 70).

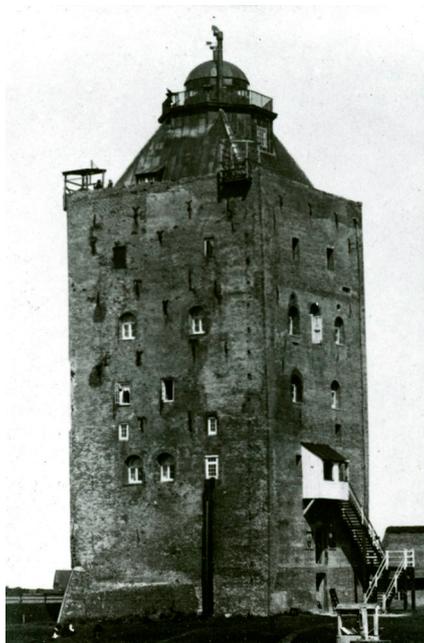
Abb. 17: Fotoaufnahme (von Südost) um 1885 mit abgehängtem, hölzernem Bauergüst im oberen Bereich zur Mauerwerksreparatur (STA C, Bildarchiv, 5c 01598).

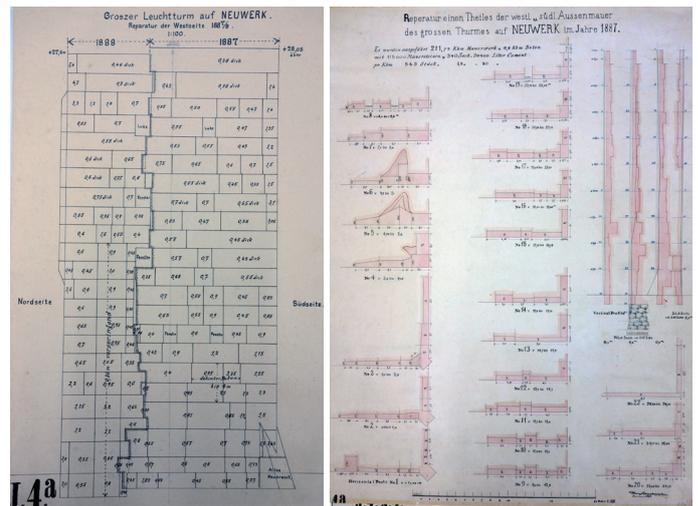
Abb. 18: Exemplarische Blätter aus dem Plansatz Reparatur von Fassadenbereichen bzw. Austausch von Mauerwerksflächen (NLA ST Mappe 0446) Munition der kaiserlichen Marine gebeten (STA C, Amt Ritzebüttel II, Nr. 1540).

Zur Problematik der Außenmauern, bzw. der äußeren Mauerschale gibt es aus den Jahren 1887 bis 1889 detaillierte Pläne zum Austausch des Backsteinmauerwerks, mit Ausweisung der verbrauchten Anzahl an Mauersteinen, Beton und Zement (NLA ST, Mapped 0446, Nord-, Süd- und Westseite, vgl. Abb. 18). Diese Reparaturbereiche sind in den späteren Plansätzen entsprechend mit der Jahreszahl des Austausches markiert.

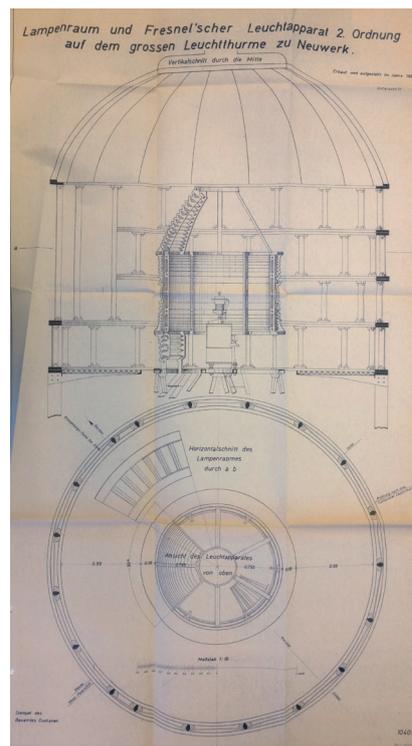
Abb. 19: Zeichnung der Laterne zum Einbau eines Fresnel'schen Leuchtapparats 2. Ordnung (NLA ST, Rep. 98 Cuxhaven, acc. 2012/043 Nr. 108).

In der Laterne des Leuchtturms erfolgte 1892 der Einbau eines „Fresnel'schen Leuchtapparats 2. Ordnung“ in den bestehenden Lampenraum; dafür mussten bauliche Anpassungen erfolgen.

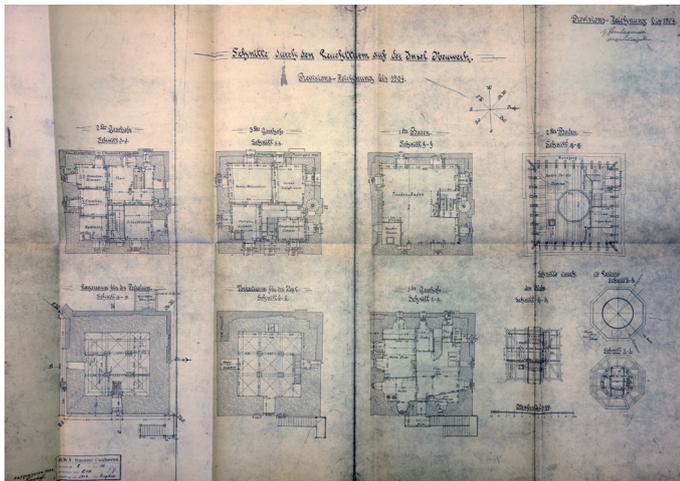
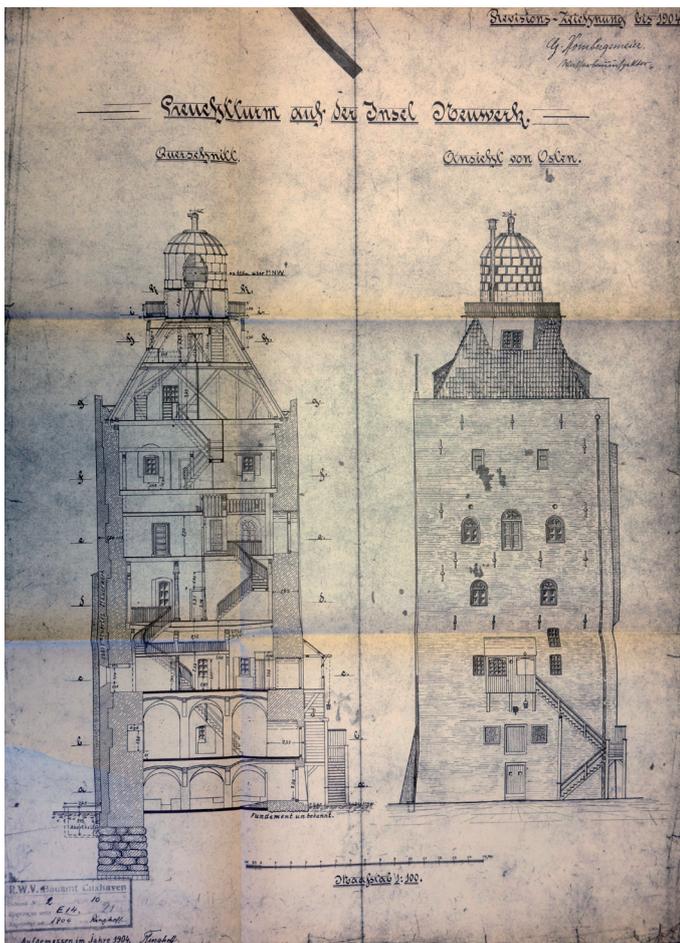
Abb. 20: Revisionszeichnung bis 1904 (Aufmaß), Grundrisse, Querschnitt und Ansicht Ost (NLA ST, Rep. 98 Cuxhaven, acc. 2012/043 Nr. 108).

Für das Jahr 1904 gibt es ein neues Aufmaß, das alle Hauptgeschosse auf einem Blatt sowie einen Querschnitt und die Ostansicht abbildet (NLA ST, Rep. 98 Cuxhaven, acc. 2012/043 Nr. 108, vgl. Abb. 20).

Der Plansatz von 1904 fand in Folge wiederholt als Grundlage für zahlreiche Eintragungen Verwendung. So zum Beispiel für die Einrichtung einer Feuerlöschanlage (NLA ST, Rep. 99, Nr. 390), der Anordnung von Heizkörpern (NLA ST, Rep. 99, Nr. 59), oder der Ausweisung gesonderter Raumnutzungen (NLA ST, Rep. 99, Nr. 369).

Ein Grundriss von 1904 zeigt weitgehend den heutigen Grundriss inklusive der aufgestellten Holzsäule toskanischer Ordnung. Bei dieser handelt es sich jedoch um eine Wiederverwendung mit unbekannter Herkunft. Teil dieses Umbaus war auch die Schaffung des WCs in der Fensternische auf der Westwand sowie des außen vor die Fassade gesetzten Ständerkers für die Abwässer. Die heutige Abtrennung der Treppe und des WCs in der Nordwestecke sind jedoch Ergänzungen aus der 2. Hälfte des 20. Jh. mit Einrichtung von Pensionszimmern in den 1960er Jahren.

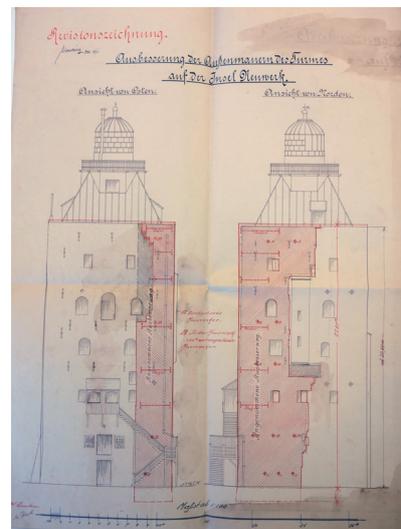
Abb. 21: Revisionszeichnung von 1911 für die Nord- und Ostfassade mit Kartierung des ausgetauschten Mauerwerks an der Nordostecke des Turms (NLA ST, Rep. 99, Nr. 58).

Für die erneuten Ausbesserungsarbeiten an der äußeren Mauerschale sind die entsprechenden Flächen in Fassadenplänen von 1910/11 markiert (zunächst als Planung, dann als Revisionszeichnung, vgl. Abb. 21).

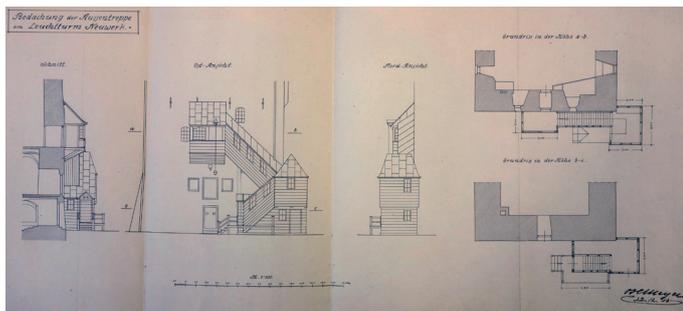
Abb. 23: Plan zur Überdachung der Außentreppe von 1913 (NLA ST, Rep. 99, Nr. 58).

fig rutschigen Außentreppe wurde 1914 umgesetzt (NLA ST, Rep. 99, Nr. 70 und Nr. 58, vgl. Abb. 23). Die vorhandene Treppe sei gut erhalten und solle nicht zuletzt auf Grund ihres geschichtlichen Werts erhalten bleiben. Die Überdachung sollte mit Kupferdeckung ausgeführt werden, die geschlossenen Wandflächen in Form einer „Stülpchalung“ einen grau-grünen, die Fenster, Gesimse und Geländer einen weißen Anstrich erhalten.

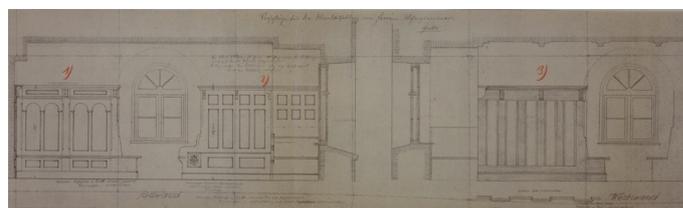
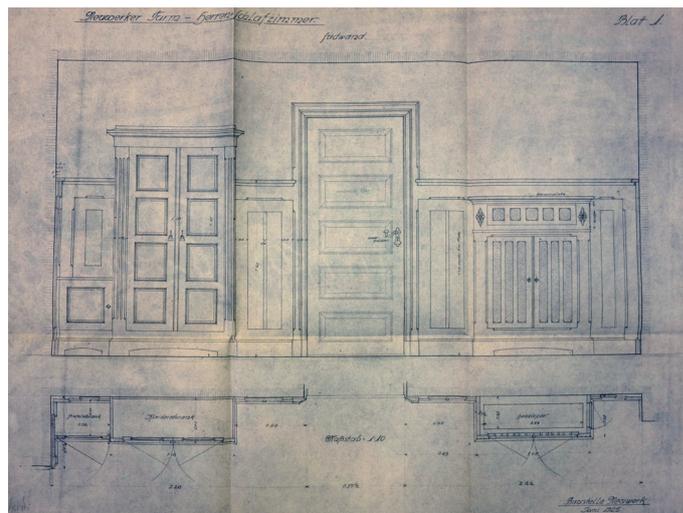
Abb. 24: Vorschläge zur Wandtäfelung des Herrenzimmers (oben) und (exemplarisch) ein Blatt zur Neugestaltung der Wände auf Ebene 04, hier Südwand des Herren-Schlafzimmers (unten), gez. Dr. Schröder (NLA ST, Rep. 99, Nr. 391).

Stade eine Plangruppe, gezeichnet von Dr. Schröder, mit Wandansichten zu den einzelnen Räumen, teilweise mit Varianten (NLA ST, Rep. 99, Nr. 391). Aus dem zugehörigen Schriftverkehr mit der Denkmalbehörde geht hervor, welche Entwurfsvariante am besten gefiel und dass nach längeren Verhandlungen mit dem Denkmalpfleger Herrn Prof. Stettiner auf ein Hinzuziehen des Oberbaudirektors Prof. Dr. Schumacher verzichtet werden konnte. Dies sei möglich wenn die Wasserbauabteilung und die Denkmalschutzbehörde bereits beim Entwurf „Hand in Hand“ miteinander arbeiteten. Die hier vorgestellten Entwürfe kamen jedoch nicht zur Ausführung.

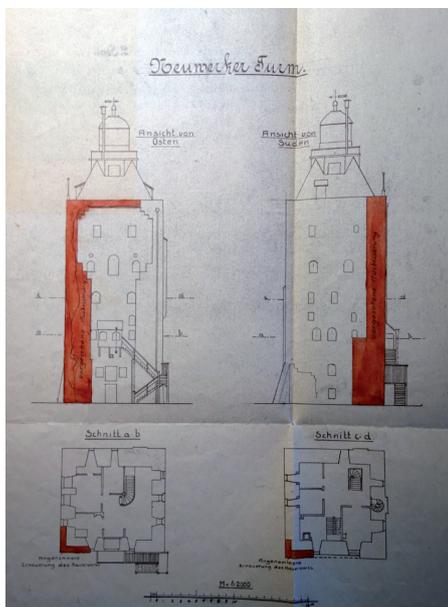
Abb. 27: Ansicht Ost und Süd mit ausgewiesener geplanter Erneuerung des Mauerwerks (Südostecke) (STA HH, 111-1\_27574).

Im Jahr 1925 waren offenbar zum wiederholten Mal Ausbesserungs- und Sicherungsarbeiten am Außenmauerwerk notwendig, auch hierzu liegt ein Plan vor (vgl. Abb. 27). Vermerkt ist in der Akte hierzu die Erneuerung mit Vollverblendmauersteinen und der Versatz mit Portlandzement. Eine Untersuchung des Fundaments vor den Ausbesserungsarbeiten über die gesamte Höhe der Südostecke wird darin angeraten (STA HH, 111-1\_27574). Für 1929 gibt es ein Schreiben, in dem die soeben ausgebesserten, bereits wieder rissigen Außenmauerflächen über 50 cm Stärke erneut ausgetauscht und mit Zementmörtel ausgemauert werden sollten (NLA ST, Rep. 99, Nr. 382).

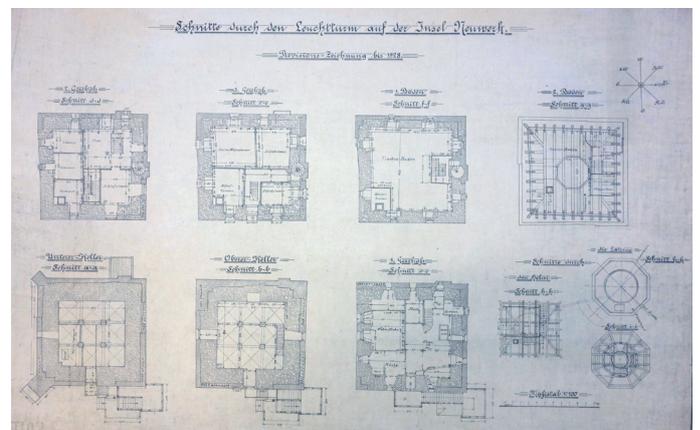
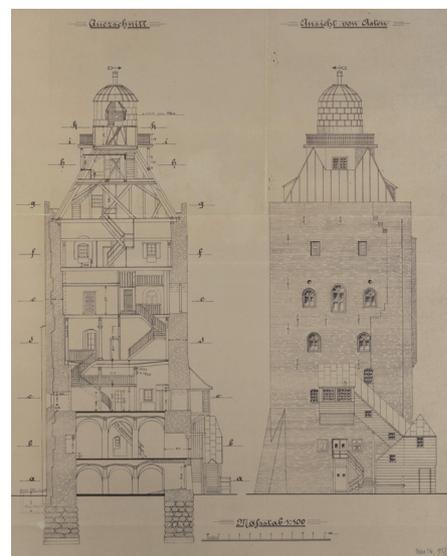
Abb. 28: Plansatz von 1928, ein Blatt mit Grundrissen der Hauptgeschosebenen (oben), ein Blatt mit Querschnitt und Ansicht Ost (links), Revisionszeichnungen (STA C, Plansammlung, NLA ST Karten Neu Nr. 01129).

ersetzt worden war (NLA ST, Rep. 99, Nr. 384). Aus dem Jahr 1928 gibt es einen neuen Plansatz mit Revisionszeichnungen bis 1928 (Aufmaß) für alle Hauptgeschose, einen Querschnitt, Ansicht Ost, in der gleichen Plangrafik wieder die Pläne von 1904 (NLA ST, Rep. 99, Nr. 390, Abb. 28).

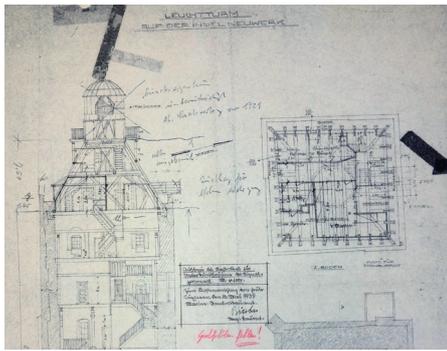
Abb. 29: Ausschnitt aus einem Plan von 1934, mit Nachtrag zum Ausbau des zweiten Bodens 1939 (NLA ST, Mappe 1102).

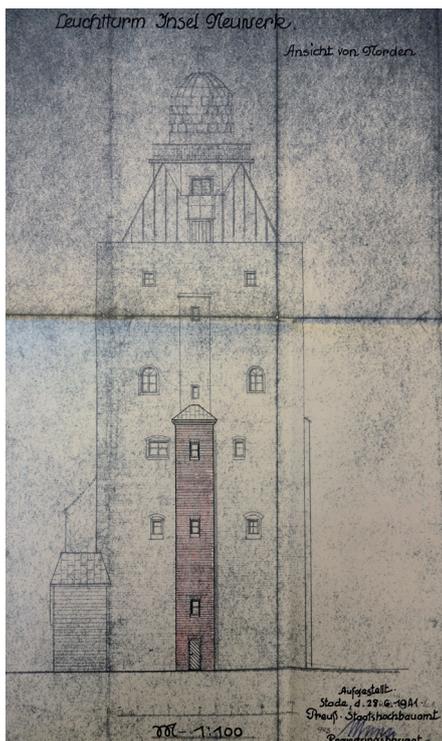
Abb. 30: Ansicht Nord mit Eintrag zur Verlängerung der bestehenden Wendeltreppe nach unten bis zur Geländeoberkante (NLA ST, Rep. 99, Nr. 382). In der selben Akte ist in den Grundrissen von 1928 ebenfalls dieser Anbau als Roteintrag kartiert.

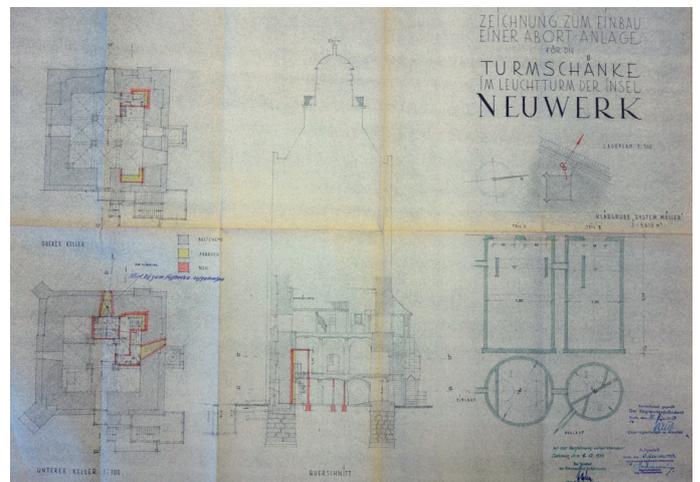
Abb. 32: Plan zur Einrichtung von Sanitärräumen für die Turmschänke im unteren Kellergewölbe, 1952-54 (NLA ST, Rep. 180 Hb Nr. 217).

werk (u. a. NLA ST, Rep. 75 I, Nr. 6). Im Jahr 1937 wurde die Insel Neuwerk mit Cuxhaven und Amt Ritzebüttel durch das Groß-Hamburg-Gesetz im Austausch mit anderen Gebieten von Hamburg an Preußen abgetreten und damit ein Ortsteil von Cuxhaven (von Lehe, 1952, S. 169). Im Jahr 1939 erfolgte die Eintragung für den „Ausbau des Dachbodens für Unterkunftsräume des Signalpersonals“ in einen Plan von 1934 (vgl. Abb. 29). Ausgewiesen ist ein Offiziersraum, ein Mannschaftsraum für 6 Personen sowie ein Wach- und Gerätschaftsraum. Für die 1940er Jahre ist zum Einen 1941 die Verlängerung der Wendeltreppe auf der Nordfassade nach unten bis zur Geländeoberkante (vgl. Abb. 30) archivalisch belegt und zum Anderen für 1949 die Einrichtung der Turmschänke im oberen Gewölbekeller (vgl. Abb. 31). Im Zusammenhang mit der Einrichtung der Gastwirtschaft erhielt der Gastwirt im 2. Boden (= Ebene 06) zudem die südlichen Räume für Personal etc. zur Verfügung gestellt (markiert im Plan STA HH 131-1 II\_9795) und 1952-54 folgte der Einbau von Sanitärräumen im unteren Gewölbekeller, auch hierfür findet sich ein Plan im Archiv (vgl. Abb. 32). Weitere kleinere Umbaumaßnahmen, wie z. B. der Umbau des Post-

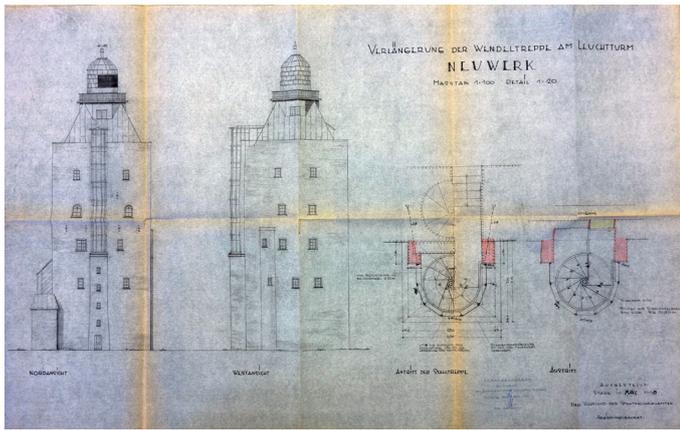
Abb. 33: Einer der Pläne zur Verlängerung der Wendeltreppe bis zur oberen Plattform, 1958 (NLA ST, Rep. 98 Cuxhaven, acc. 2012/043 Nr. 108).

halterraums zum Schlafzimmer auf Ebene 02, oder der Einzug einer Zwischendecke im Flur Ebene 04 sind archivalisch belegt (NLA ST, Rep. 180 HB, Nr. 217). Für die Verlängerung der Wendeltreppe auf der Nordseite als Stahl-Gitterglas-Konstruktion finden sich 1958 neben Plänen auch ein Erläuterungsbericht und ein Kostenanschlag dazu (vgl. Abb. 33 und 34).

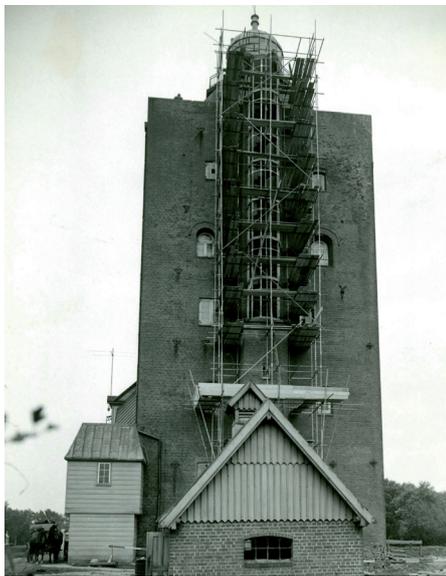
Abb. 34: Baustellenfoto zur Verlängerung der Wendeltreppe nach oben von 1958 (STA C, Bildarchiv 5c 4532).

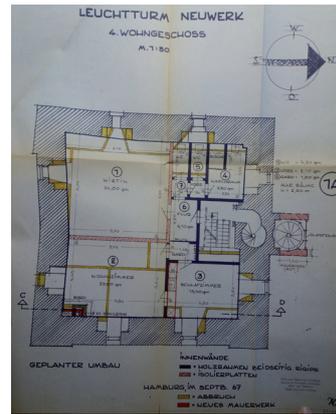
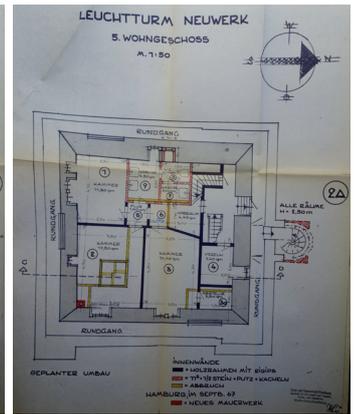
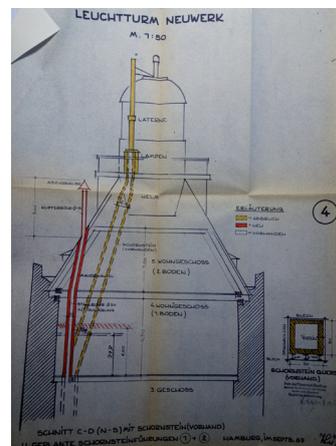
Abb. 35: Rot-Gelb-Pläne von 1967 zum Umbau der Ebenen 05 u. 06 sowie Austausch des alten durch einen neuen Schornstein (STA HH, 131-1 II\_9789).

entfernt und ein neues Raumprogramm umgesetzt werden (STA HH, 131-1 II\_9789). So gibt es aus dem Jahr 1967 Bestands- und Rot-Gelb-Pläne jeweils für die Ebenen 05 und 06 (vgl. Pläne Abb. 35). Für den Ausbau dieser beiden Ebenen, aber auch für die darunterliegenden Geschosse sind für die Mitte der 1960er Jahre

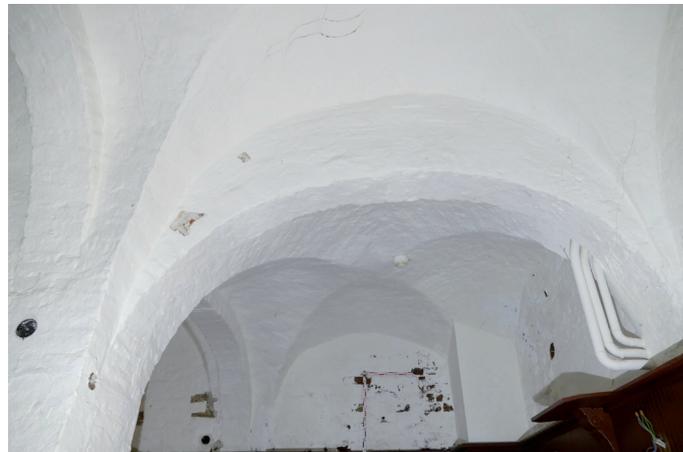
Abb. 37: Gewölbe auf Ebene 1 (oberer Keller, Turmschänke), Aufnahme Frühjahr 2022.

Beim Wiederaufbau wurden die Gewölbe in Ebene 0 und 1 eingezogen (vgl. Abb. 37). Die Geschosse ab Ebene 2 bis 5 wurden nun vollständig aus Backsteinmauerwerk aufgemauert. Ein erhaltenes Stück Mauerwerk an der Südostecke auf Ebene 2 wurde dabei ebenso wie die dortige Lage der Feuerstelle beibehalten. Technisch ist das Mauerwerk der Wiederaufbauphase von jenem der ersten mittelalterlichen Phase nicht zu unterscheiden. Das Backsteinformat bleibt gleich, der Mauerwerksverband wird beibehalten und auch die Fugenritzung ist wieder anzutreffen.

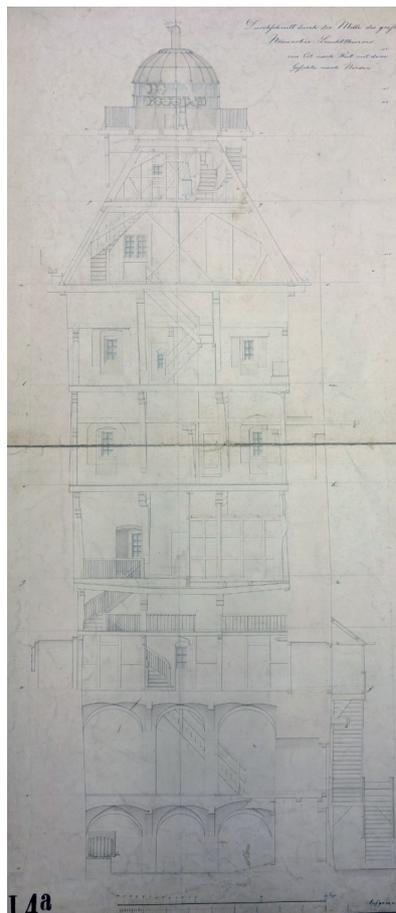
Abb. 41: Querschnitt von 1845, Blick nach Norden (NLA ST, Mappe 0446).

Richtung zu erkennen. Sie ist auch im Fußboden der Ebene 2 noch gut ablesbar. Hier befand sich eine Klappe, die – wenn geöffnet – den Weg für eine Wangenstiege von Ebene 1 freigab (vgl. Abb. 41). Diese Stiege wurde vermutlich 1941 entfernt und die Luke verschlossen. Zu diesem Zeitpunkt wurde der Vorbau mit Spindeltreppe auf der Nordfassade von Ebene 2 bis nach unten verlängert und entsprechende Zugänge in der Nordwand geschaffen.

Die Leuchtturmkuppel wurde in Anlehnung an eine Entwurfszeichnung von 1810 geschaffen (vgl. Abb 59), das mögliche Ergebnis ist auf einer Karte von 1815 abgebildet (vgl. Abb. 57). Auch hier ist eine wirklichkeitsgetreue Abbildung erst in der Bestandsaufnahme von 1845 zu finden (vgl. Abb. 41). Aus dem Begehungsprotokoll von 1861 geht hervor, dass „die Dachbalkenlage im vorigen Jahre nebst dem Dach repariert“ worden sei (STA HH 371-6\_1077); es kam also wiederholt zu Instandsetzungs- und Stabilisierungsmaßnahmen. 1892 wurde mit Einbau des „Fresnel’schen Leuchtparats 2. Ordnung“ auch eine neue Laterne errichtet (NLA ST, Rep. 98 Cuxhaven, acc. 2012/043 Nr. 108, vgl. auch Abb. 58). Zu diesem Zweck wurde als Ertüchtigung eine Metallkonstruktion errichtet, die sich über die Ebenen 6 und 7 erstreckt.

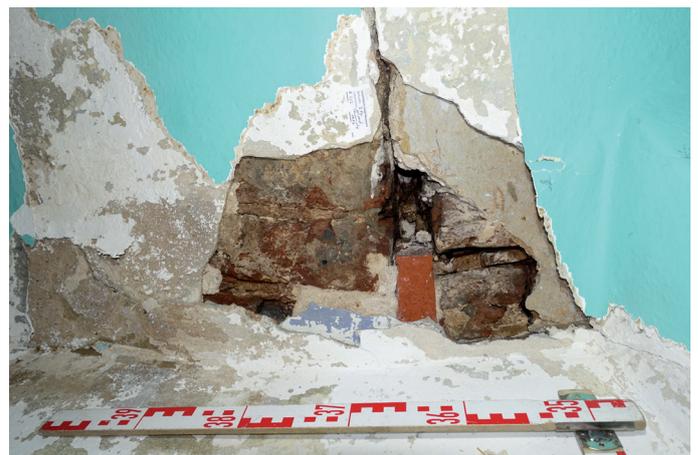
Abb. 42: Blick unter den Sturzbogen des Ostfensters in der Küche, Ebene 2. Unten ist Süden. Das Mauerwerk des Bogens zeigt eine Baunaht. Das östliche (linke) Mauerwerk ist Teil des Baus von 1310; das Mauerwerk rechts der Fuge ist vom Wiederaufbau von um 1380 (Aufnahme Frühjahr 2023).

2.02 (Küche in der Südostecke), unmittelbar nördlich der ehem. Feuerstelle, deutet darauf hin, dass sich hier offenbar gemauerte Reste des Ursprungsbaus vom Anfang des 14. Jh. erhalten haben. Bei ca. 0,81 m von Ost zeigt sich eine Baunaht mit sauber abschließendem Segmentbogen aus hochkant versetzten großformatigen Backsteinen für eine äußere Wandschicht. Die Backsteine weisen zudem Rußreste auf der Oberfläche auf (vgl. Abb. 42). Es handelt sich hier um die ehemalige Innenwandoberfläche. Auch die Mörtelvergleiche der Restauratorinnen im Gebäude unterstützen diese These (vgl. restauratorischen Untersuchungsbericht).

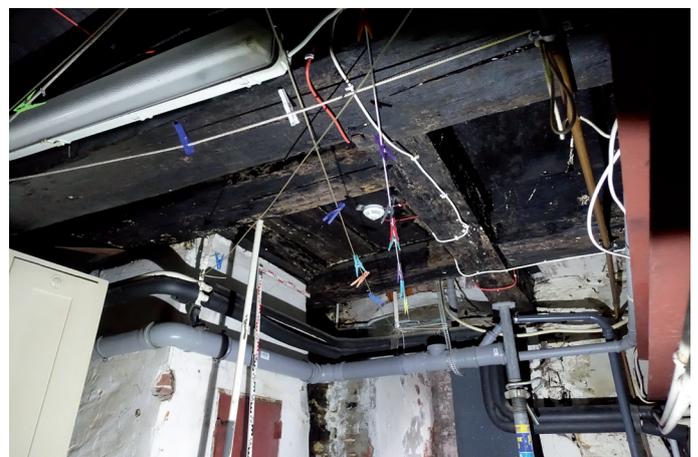
Abb. 43: Deckenbereich in ZG2.04 (Zwischengeschoss Ebene 2), Blick nach Südosten. Die bauzeitliche Deckenlage zeigt einen Wechselbalken zur Durchführung des mittelalterlichen Schornsteins. Aufnahme Frühjahr 2022.

Noch heute liegt in dieser Gebäudeecke die Kochstelle und sogar eine Esse hat sich erhalten, wenngleich diese auch deutlich jünger ist. Der mittelalterliche Schornstein – möglicherweise eine Fachwerkkonstruktion mit Lehmbeschlag(?) – hat sich in seiner Größe offenbar bis in das 18. Jh. erhalten. Der Schornsteindurchstoß lässt sich auf allen darüber liegenden Geschossdecken anhand der erhaltenen Balkenlagen von um 1380 nachweisen (vgl. Abb. 43).

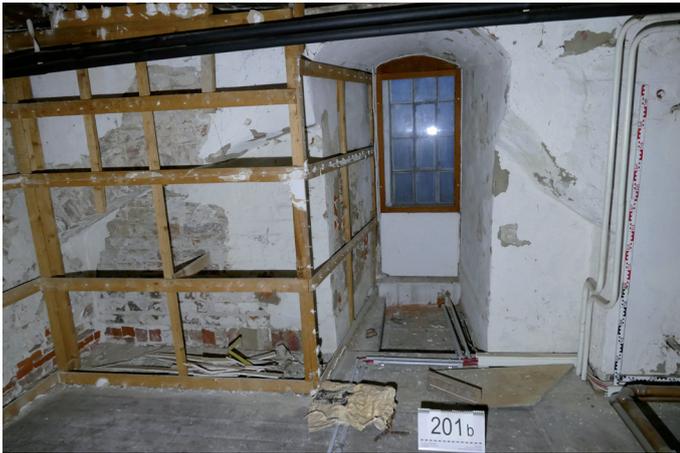
Abb. 44: Galeriebereich vor der Ostwand in Raum 2.01 (auf Höhe ZG2) mit breitem Bogen, gestört durch eine spätere Fensteröffnung, Aufnahme Frühjahr 2022.

ist ca. 30 cm tief und Teil der mittelalterlichen Konstruktion (vgl. Abb. 44). Sie dürfte mit der Nutzung des Geschosses in Verbindung stehen, doch ist unklar in wiefern. Denkbarer Hintergrund sind Prozesse der Versorgung. Eine andere mögliche, zum jetzigen Zeitpunkt aber nicht belegbare Theorie ist, dass sich hier die archivalisch erwähnte Kapelle befand. Immerhin befindet sich die Nische in der Ostwand. Bereits ab dem Jahr 1321 gestattete der Erzbischof von Bremen das Lesen von Messen auf dem Turm, um 1390 wurde diese Erlaubnis noch einmal erneuert (von Lehe 1952, S. 165). Vor diesem Hintergrund ist es auch denkbar, dass das Mauerwerk mit dem Bogen - wie jenes in der Küche - schon auf die erste mittelalterliche Bauphase von 1310 zurückgeht. Zu belegen ist dies jedoch nicht.

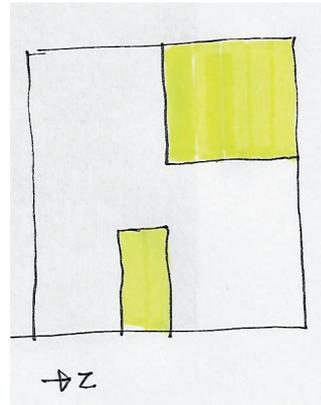
Abb. 45: Skizze zur Ausdehnung der Zwischengeschossebene ZG2 zwischen um 1760 bis um 1900. Gelb dargestellt sind die Lufträume in den ungeteilten Bereichen.

Norden ist rechts.

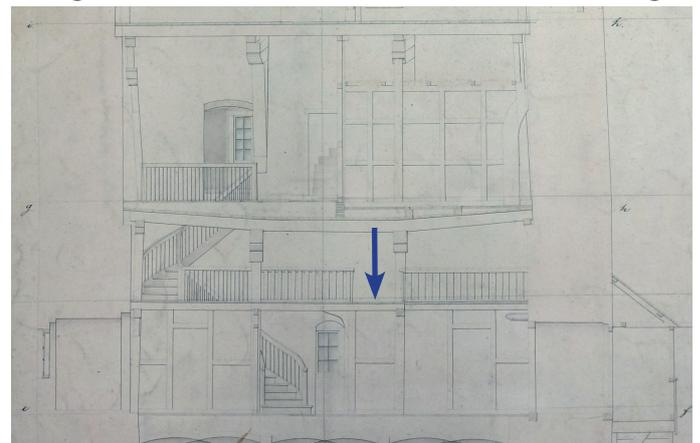
Abb. 46: Ausschnitt aus einer Querschnittszeichnung aus dem Jahr 1845 mit Blick nach Norden. Zu erkennen ist das Brüstungsgeländer des ZG2. Der Pfeil verweist auf eine Öffnung im Geländer, über welche der Galeriebereich über dem damals noch größeren Raum 2.07 in der Nordostecke erschlossen war (NLA ST Mappe 0446).

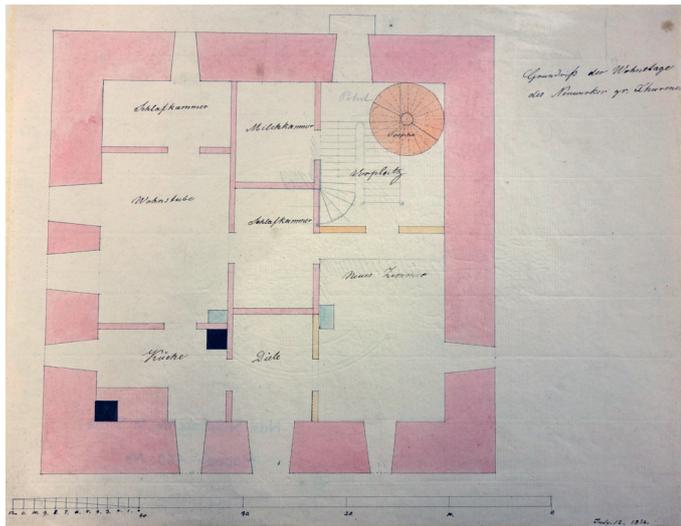
Abb. 47: Grundriss von 1834 zur Ebene 2, Norden ist rechts (NLA ST, Mapped 0446).

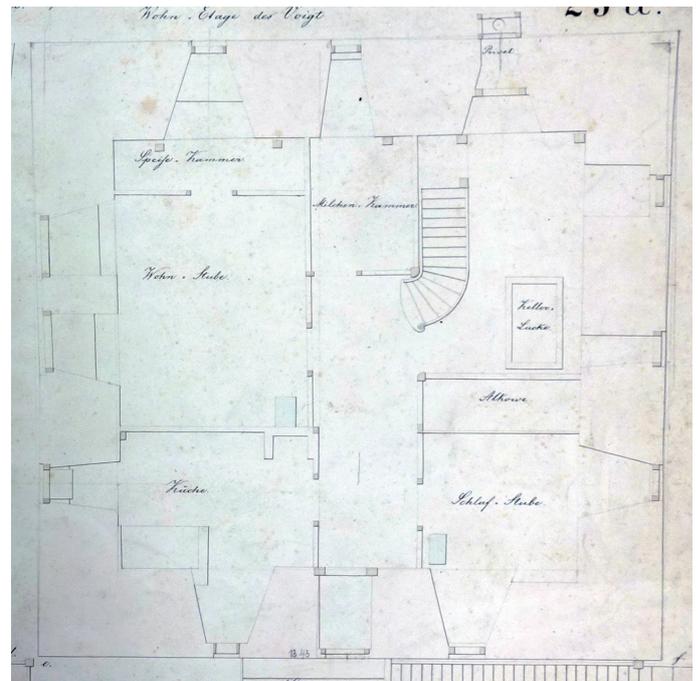
Abb. 48: Grundriss Ebene 2 von 1845, Norden ist rechts (NLA ST, Mapped 0446).

Doch auch im Bestandsaufmaß von 1845 sind erneute Veränderungen festzustellen (vgl. Abb. 48). Vor allem hinsichtlich der Wohnstube (2.03). Dort wurde die bestehende Trennwand zur Schlafkammer weiter nach Westen versetzt und damit die

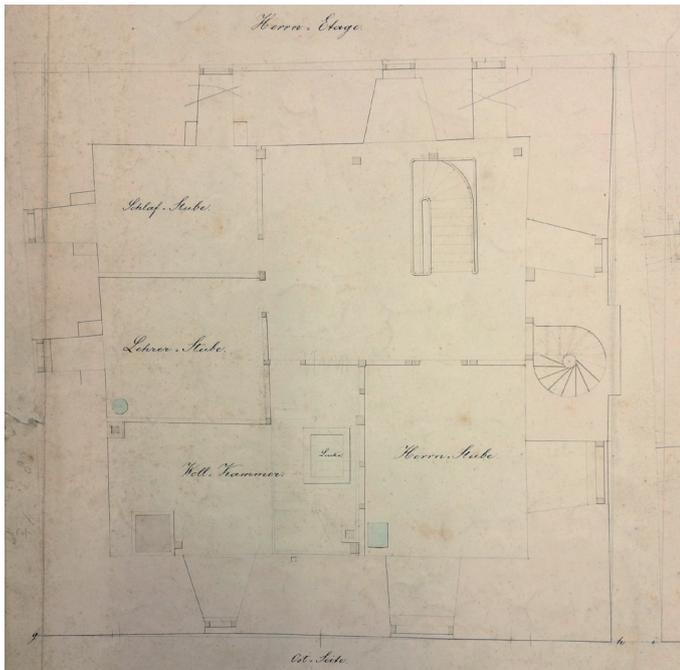
Abb. 50: Grundriss Herrenetage (Ebene 3) von 1845, noch ohne Treppe zur Ebene 4 (NLA ST, Mappe 0446). Norden ist rechts.

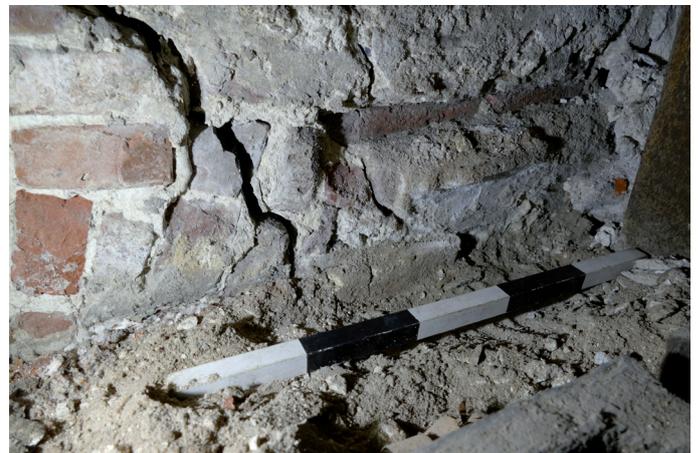
Abb. 51: Zwischengeschoss ZG3, Westwand. Detail zum Rest einer Deckenvoute über Ebene 3, Raum ZG3.01; Aufnahme Frühjahr 2022.

Die heutige Raumgliederung geht überwiegend auf Umbauten im 19. Jh. zurück. Es ist jedoch nachweisbar, dass es auch schon im 18. Jh. zu Raumteilungen mit Zwischendecke gekommen ist. Bauliche Hinweise darauf finden sich vor allem auf der Ebene des Zwischengeschosses ZG3. Es gibt sowohl in Raum ZG3.01 (Westwand) als auch in Raum ZG3.02 (auf der Nord- und Ostwand) Hinweise auf eine ältere Zwischendecke. Im Falle des Raums ZG3.01 sind Reste eines Gipsputzes mit ausgebildeter Deckenvoute anzutreffen (vgl. Abb. 51). In Raum ZG3.02 bildet eine horizontale Einkerbung im Mauerwerk mit Abdrücken von Holzbrettern einen deutlichen Hinweis auf eine ältere Zwischendecke. An einer Stelle hat sich sogar ein Stück Brett dieser Decke im Mörtel der Wand erhalten. Beide Befunde unterscheiden sich im Erhaltungszustand, jedoch auch in der Ausführung voneinander. Es scheint, als sei die Voute auf der Westwand (Raum ZG3.01) Teil einer älteren Konstruktion als die Reste an Nord- und Ostwand. In jedem Fall lassen diese Befunde den Schluss zu, dass es Raumgliederungen auf diesem Geschoss und Zwischendecken bereits mindestens im 18. Jh. gegeben haben muss.

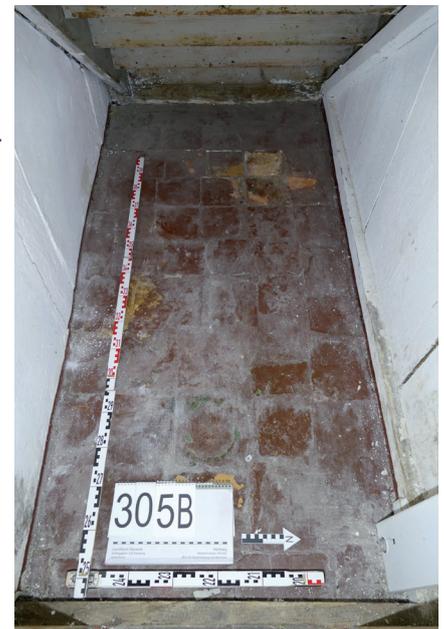
Abb. 52: Fußboden im Verschlag unter der Treppe, Raum 3.05B, Aufnahme Frühjahr 2022.

Zum Fußboden ist ein Punkt besonders hervorzuheben: In einem Verschlag unter der Treppe zur Ebene 4 (Kammer 3.05B) ist an Stelle des Buntsandsteinfußbodens ein Belag aus quadratischen Backsteinplatten verlegt (vgl. Abb. 52). Der Belag ist vergleichsweise heterogen; das Format ist nicht einheitlich. Es ist gut möglich, dass hier Reste eines mittelalterlichen Fußbodenbelages wiederverwendet wurden. Der Einbau an dieser Stelle erfolgte mit der Begradigung des Fußbodens Anfang des 19. Jh., spätestens 1845.

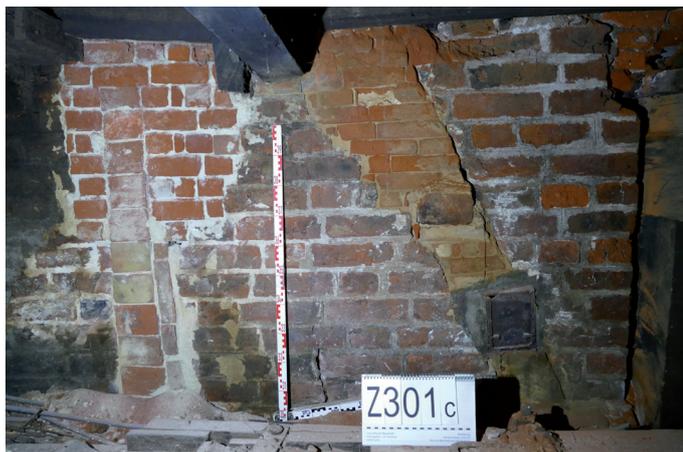
Abb. 52: Zwischengeschoß ZG3, Südwand. Schornsteinzug in der Außenwand, Aufnahme Frühjahr 2022.

Es lohnt ein kurzer Blick auf die Beheizung der Räume. So lassen sich im ältesten vorliegenden Grundriss von 1845 bereits zwei Öfen erkennen, die eine „Lehrerstube“ und die „Herrenstube“ beheizten. Entraucht wurden diese Öfen über Schächte, die in die Außenwände geschlitzt und dann in den großen Schornstein verzogen wurden. Hinweise auf diese Rauchabzüge sind vor allem auf der Südwand in der Zwischenebene 3 anzutreffen (vgl. Abb. 52). Diese Art der Entrauchung hatte erhebliche Nachteile, deren Auswirkungen auch archivalisch belegbar sind: Der Rauch kühlte sehr schnell ab und es stellte sich offenbar keine Zugwirkung ein. Vgl. hierzu Schriftverkehr von 1912. Dort heißt es, nur die Wohnstube auf Ebene 2 sei noch nutzbar, alle anderen verqualmt und für den Aufenthalt ungeeignet (NLA ST, Rep. 99, Nr. 60 bzw. S. 10).

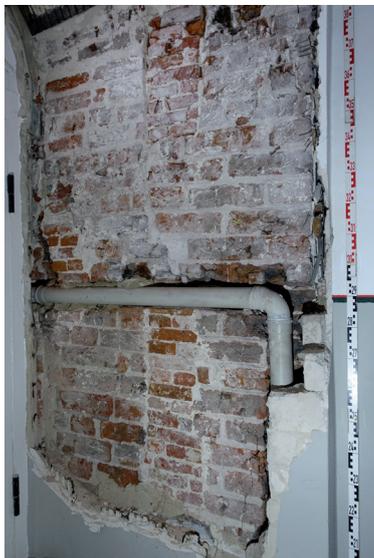
Abb. 53: Südliche Laibung der bauzeitlichen Ladeluke (um 1380) mittig in der Ostwand auf Ebene 4. Gleichmäßiger Verband mit Resten einer Fugenritzung.
