## Leuchtturm auf der Insel Neuwerk

### Ergebnisbericht

Ergebnisbericht und Vorbemerkungen

Der Leuchtturm auf der Insel Neuwerk soll umfassend saniert und für eine moderne Hotelnutzung mit Gastronomie hergerichtet werden. Vor allem hinsichtlich der Statik und des Brandschutzes sind tiefgreifende Maßnahmen und neue Konzepte erforderlich. Im Vorfeld jeglicher Eingriffe wurde von der Denkmalbehörde Hamburg Mitte unter anderem eine bauhistorische und restauratorische Untersuchung beauftragt. Die Leistungen zur Bauforschung werden von winterfuchs erbracht, die restauratorischen vom Team Basemann-Buchheim. Parallel war ein verformungsgerechtes Aufmaß (inkl. Messbildplänen Fassaden) von bgis Kreative Ingenieure Berlin angefertigt worden. Materialprüfungen erfolgen durch die Materialprüfanstalt Bremen.

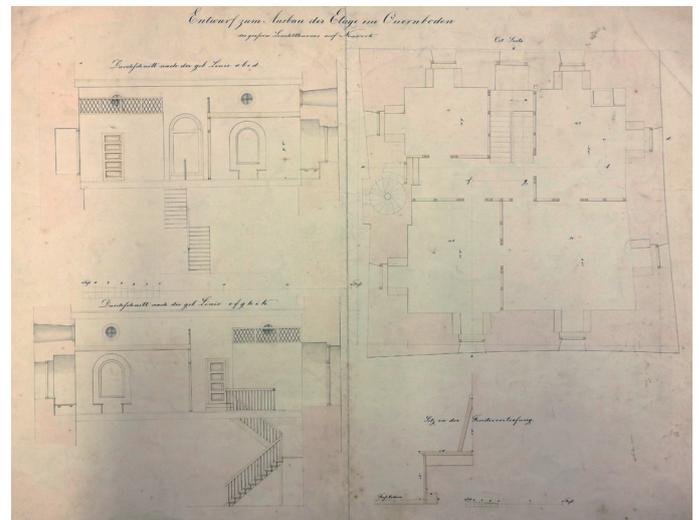
Abb. 54: „Entwurf zum Ausbau der Etage im Quernboden“, undatiert, um 1845 (NLA ST Mappe 446).

Die heutige Raumgliederung geht maßgeblich auf die Nutzbarmachung des Geschosses für repräsentative Zwecke kurz nach 1845 zurück (vgl. Abb. 54: „Entwurf zum Ausbau der Etage im Quernboden“, NLA ST Mappe 446). Im Bestandsaufmaß von 1845 wird diese Ebene noch als unausgebaut dargestellt.

Die Zwischendecke zu ZG4 ist nicht in einer Phase entstanden. Der Umbau Mitte der 1840er Jahre sah Decken nur über den Räumen, nicht aber im Bereich des L-förmig über Eck laufenden Flurs vor. Die Planung (vgl. Abb. 54) zeigt klassizistische Brüstungsgitter auf den Wänden zum Flur, die aber offenbar den Einblick in die Deckenkonstruktion ermöglichten. Der Zwischenboden sollte überdies mit je zwei kreisrunden Okuli in der Nord-, Süd- und Westfassade belichtet werden (vgl. Abb. 55). Die tatsächliche Ausführung war etwas einfacher. Außer auf der Ostfassade (zwei Stück) wurde auf die Okuli verzichtet und an Stelle der filigranen Brüstungsgeländer entschied man sich für eine etwas rustikal wirkende Brüstungsverkleidung aus hochkant aufgenagelten Brettern mit halbkreisförmigem Abschluss. Die Bretter waren auf Abstand gesetzt und reichten nicht bis zur Deckenbalkenlage. Das bedeutet, dass auch die ausgeführte Variante den Einblick in die Deckenlage über dem Geschoss erlaubte. Oberhalb der ehemaligen Ladeluke im Osten schuf man einen rein dekorativen Spitzbogen aus zwei aneinander gelehnten Holzbohlen (vgl. Abb. 56). Angesichts der aufwändigen und durchdachten klassizistischen Ausformulierung der Räume überrascht diese merkwürdige

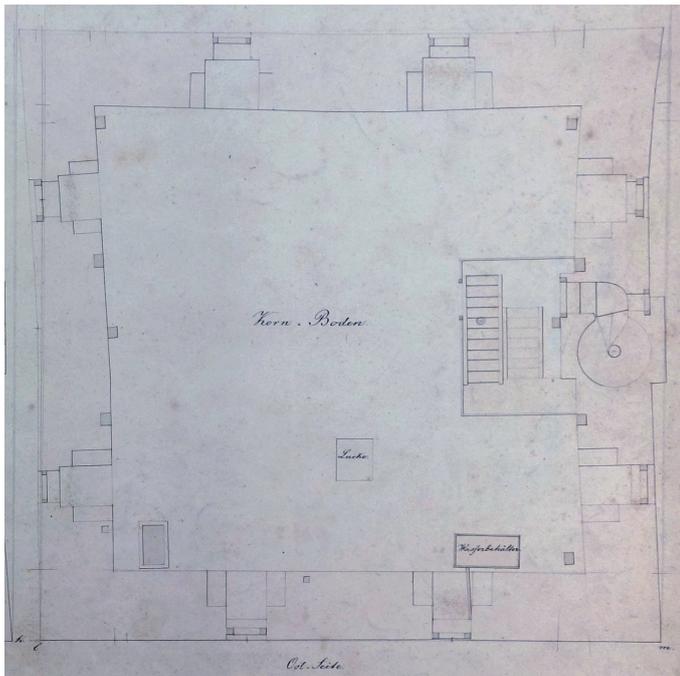
Abb. 55: Grundriss Ebene 5 von 1845 (NLA ST Mappe 446), Norden ist rechts.

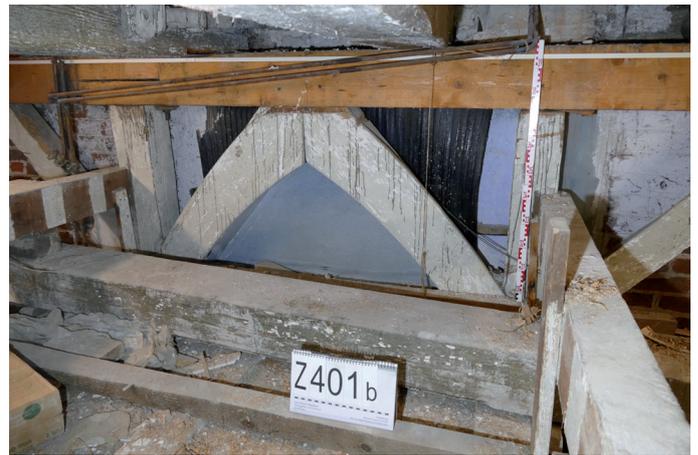
Abb. 56: Ostwand oberhalb der Zwischendecke. Der hölzerne Spitzbogen oberhalb der Ladeluke war zunächst sichtbar und diente rein dekorativen Zwecken. Aufnahme Frühjahr 2022.

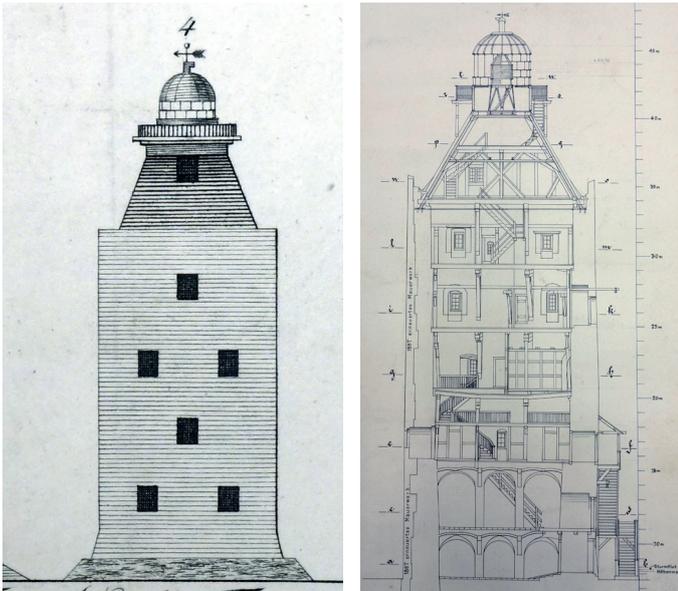
Abb. 57 und 58: Ansicht des „großen Turms“ am Rande einer Karte zur Insel 1815 mit Leuchtturmkuppel (und freier Anordnung der Fassadenöffnungen), (NLA ST, Karten, Neu Nr. 14905), rechts Querschnitt von um 1890 mit erhöhter Kuppel (NLA ST, Mappe 446).

Die Leuchtturmkuppel wurde in Anlehnung an eine Entwurfszeichnung von 1810 geschaffen (vgl. Abb 59), das mögliche Ergebnis ist auf einer Karte von 1815 abgebildet (vgl. Abb. 57). Auch hier ist eine wirklichkeitsgetreue Abbildung erst in der Bestandsaufnahme von 1845 zu finden (vgl. Abb. 41). Aus dem Begehungsprotokoll von 1861 geht hervor, dass „die Dachbalkenlage im vorigen Jahre nebst dem Dach repariert“ worden sei (STA HH 371-6\_1077); es kam also wiederholt zu Instandsetzungs- und Stabilisierungsmaßnahmen. 1892 wurde mit Einbau des „Fresnel’schen Leuchtparats 2. Ordnung“ auch eine neue Laterne errichtet (NLA ST, Rep. 98 Cuxhaven, acc. 2012/043 Nr. 108, vgl. auch Abb. 58). Zu diesem Zweck wurde als Ertüchtigung eine Metallkonstruktion errichtet, die sich über die Ebenen 6 und 7 erstreckt.

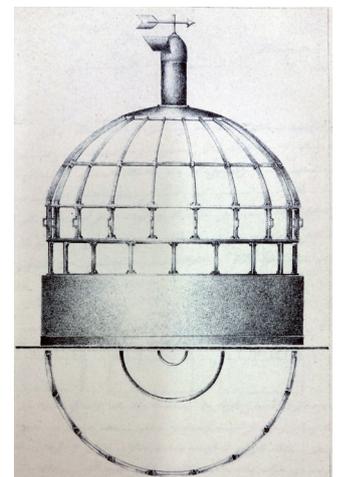
Abb. 59: Kopie einer Entwurfszeichnung zur Leuchtturmkuppel von 1810 (NLA ST, Rep. 2180 Wasserbau, Nr. 2334).
