Holzlabor

2. Juni 2022

524/22

Holztechnisches Gutachten Leuchtturm Neuwerk mit Ergänzungen vom April 2022

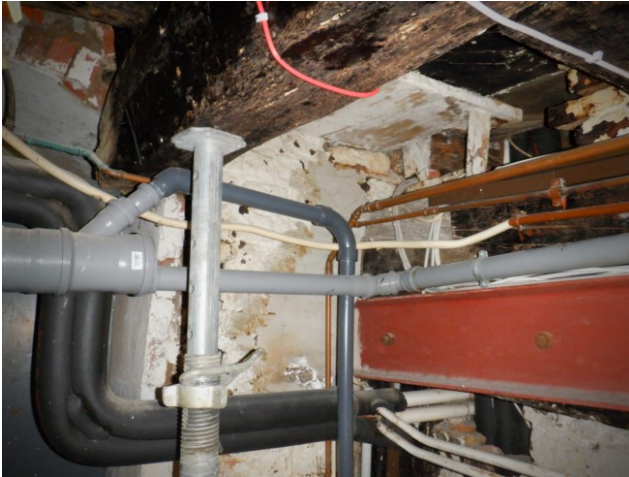
⑥ Die Köpfe der Unterzüge auf der Südseite waren durch Stahllaschen ersetzt worden (Bilder 18 und 19). Das Holz in der Auflagertasche war völlig zerstört: Beim Unterzug Süd-West (Bild 20) zieht sich die Fäulnis am Balken entlang. Die Lasche war entsprechend länger.

Bild 18: Kopf Süd-Ost: Anlaschung mittels Stahl

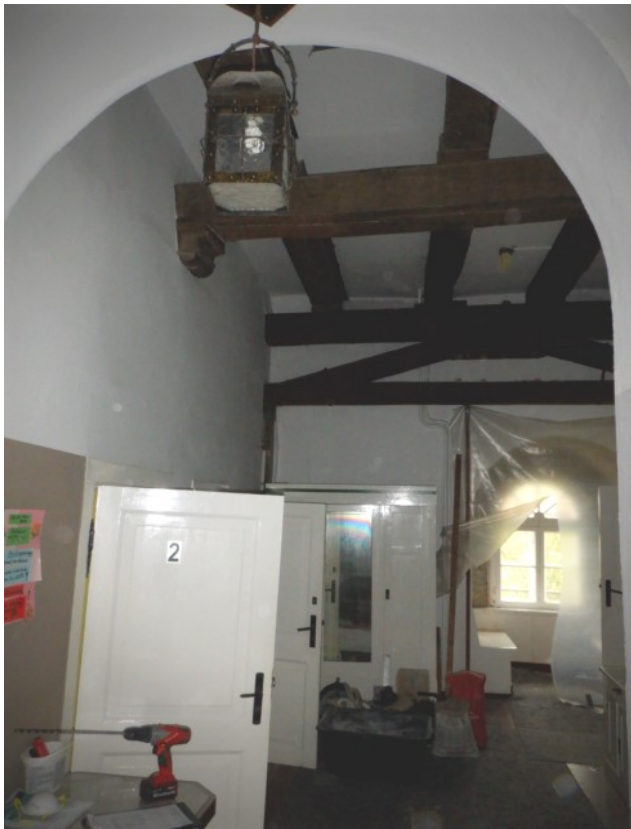
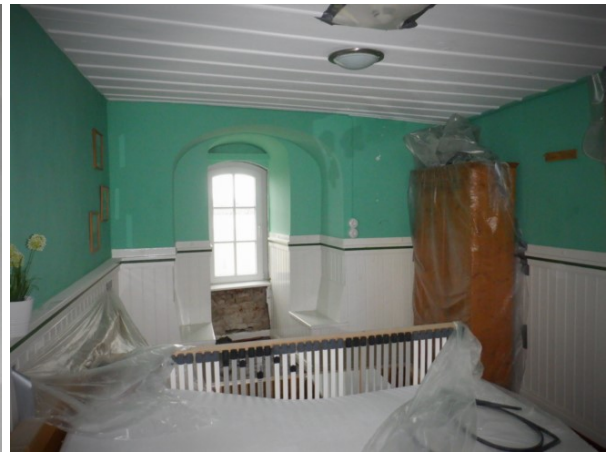
Bilder 23 und 24: Nur im Flur ist die Deckenkonstruktion sichtbar. Geschnitzte Querbalken lassen die bereits beschriebenen, alten Stützen vermuten.

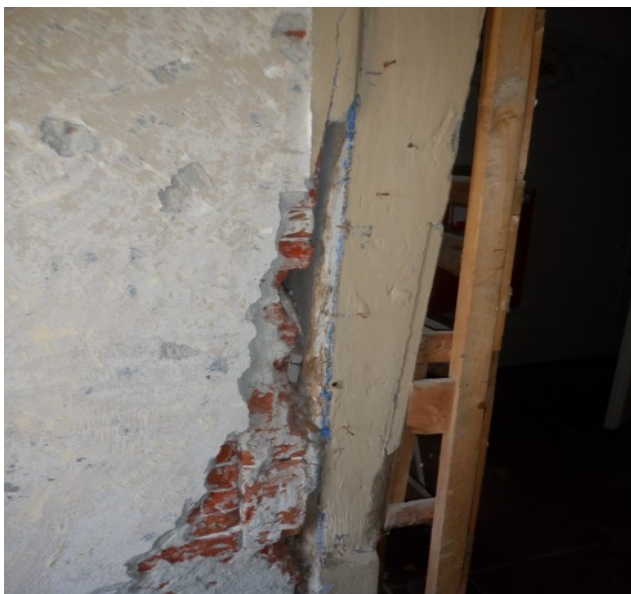
① Bild 25 Die Stütze liegt frei vor der Wand und war nicht mit Teerpappe verkleidet

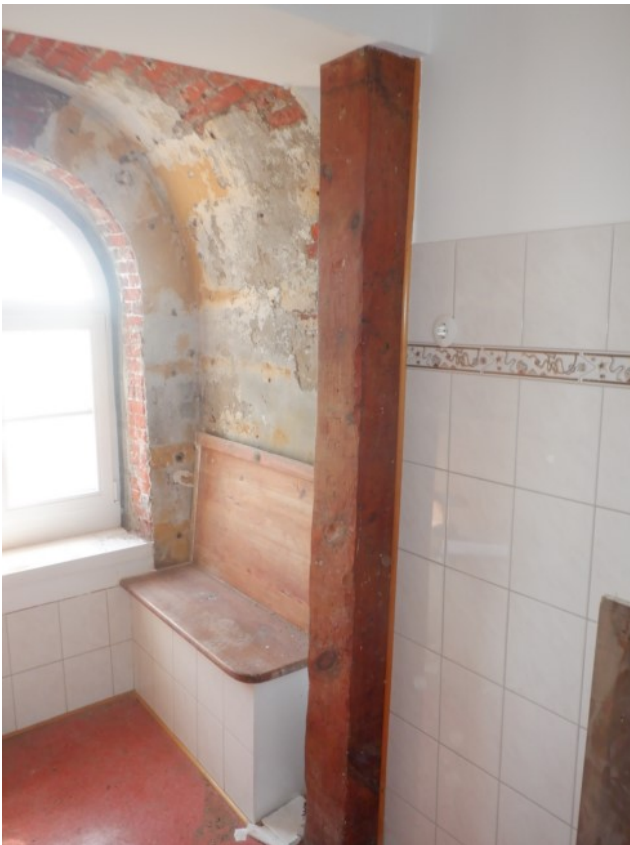
Bild 28: neue Stütze aus Kiefer im Bad. Diese trägt offenbar einen Unterzug in der Zwischendecke

Stütze ③ ist in der Wand verborgen, vergl. Skizze
➡ öffnen.

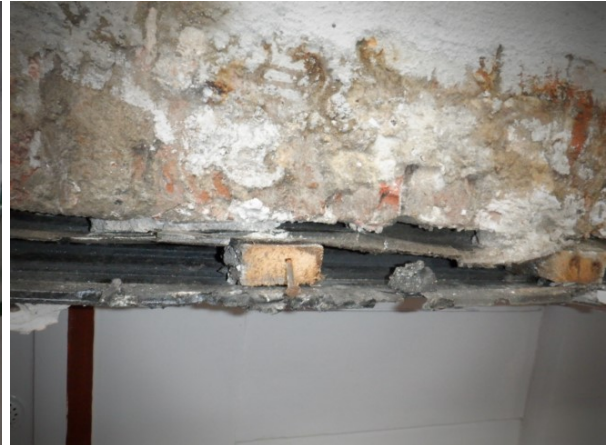
Bild 30: Ausführung der Vorsatzschalen: Eine Unterkonstruktion ist auf Teerpappe gegen das Mauerwerk befestigt. Diese Konstruktion funktioniert offenbar auch nach 100 Jahren noch. Holzschutzmittel wurden nicht gefunden.

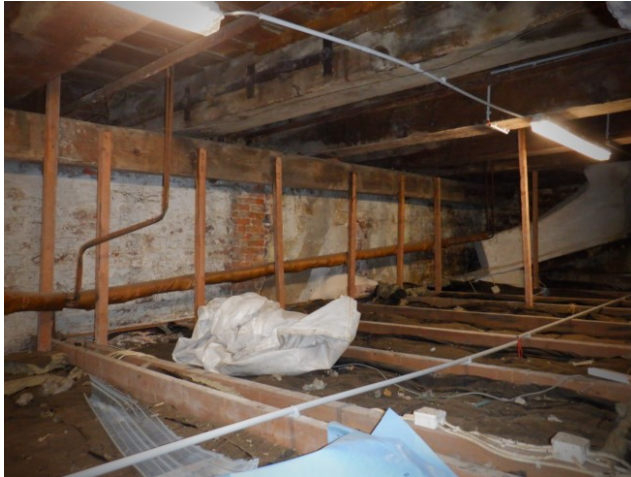
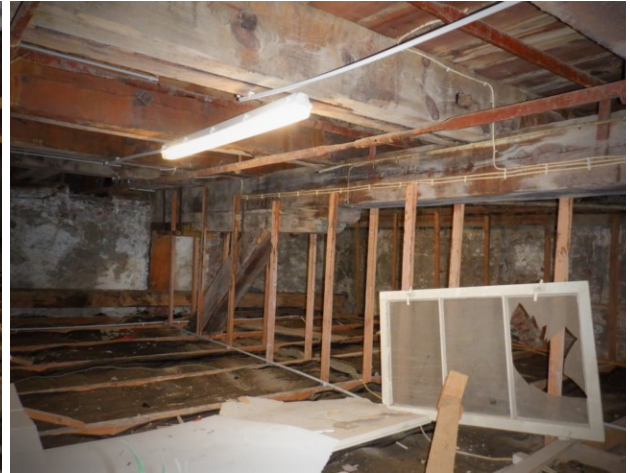
Bilder 31 und 32 (oben): Übersicht, links Osten, rechts Süd-West

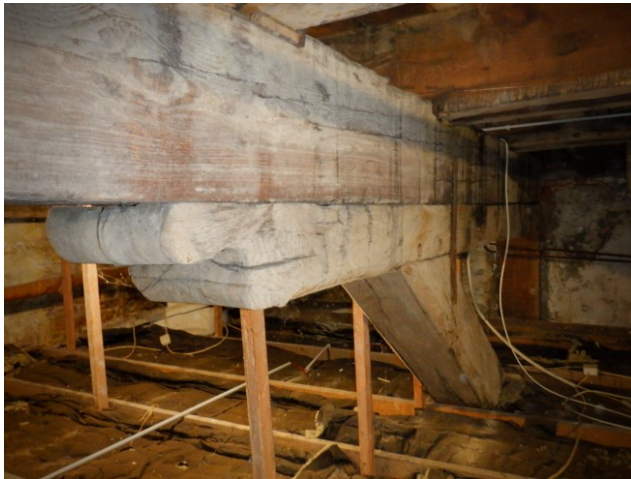
Bild 33 (links): Stütze

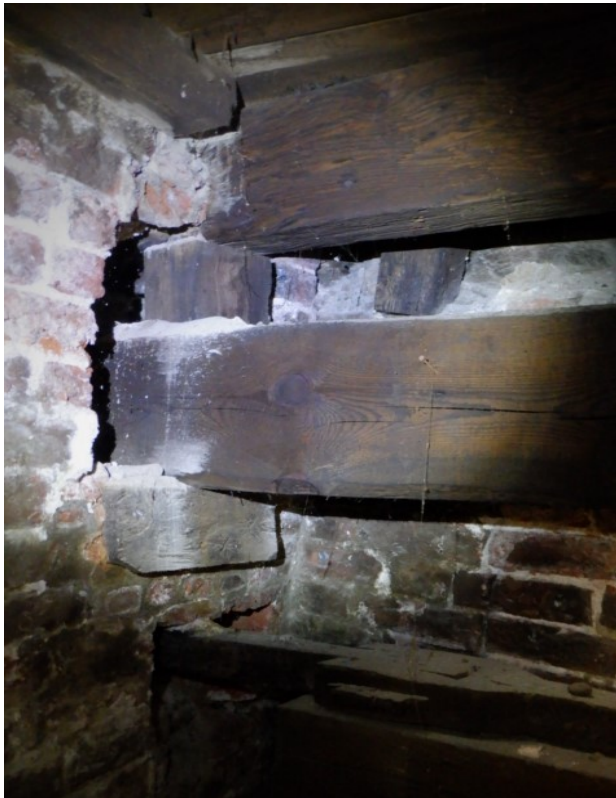
Bild 38 (links): Die Schwelle ist in einer nachträglich erstellten, luftumspülten Mauerwerkstasche auf einem Eichenklotz aufgelegt. (oben: Stichbalken, vergl. Skizze), darunter: Zugbalken mit Maueranker

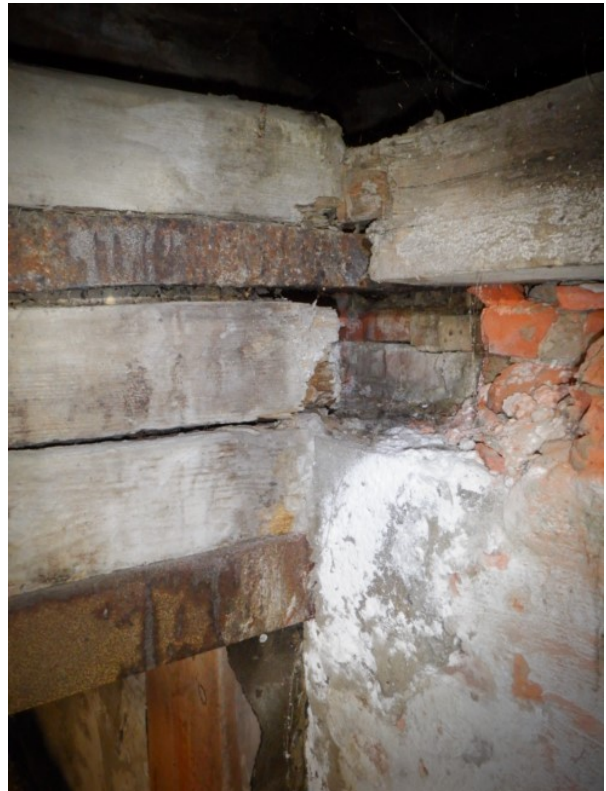
⑥, ⑦: Auf der Nordseite waren die Unterzüge dagegen mittels Stahl-Schuhen offenbar Jahrzehnte später saniert worden, Während ⑥ (Bild 42) auf einer (mit-tragenden ?) Wand aufliegt, hängt ⑦ frei (Bild 43). Die statische Wirkung der Schuhe ist fraglich und sollte geprüft werden. Verformungen waren nicht erkennbar.

⑥ und ⑦: Bilder 42 und 43: Der Unterzug liegt auf einem Schuh aus Winkelprofilen auf. Das Holz im Wandkontakt ist zerstört. Oben ist jeweils der Wandanker sichtbar

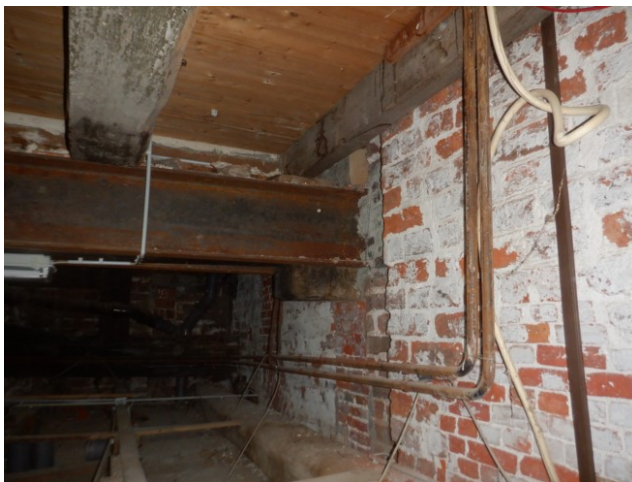
Bild 49 (oben): Stahlträger

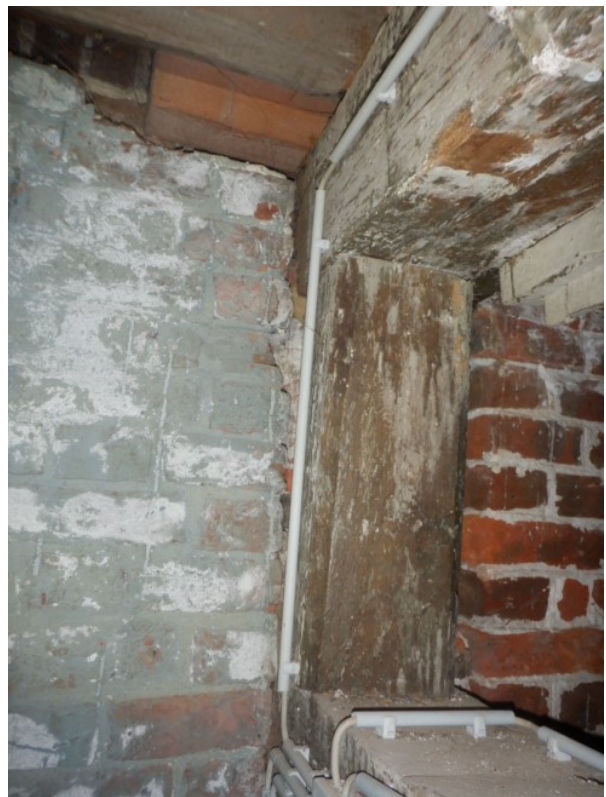
Bild 50 (rechst): Nadelholz-Stütze

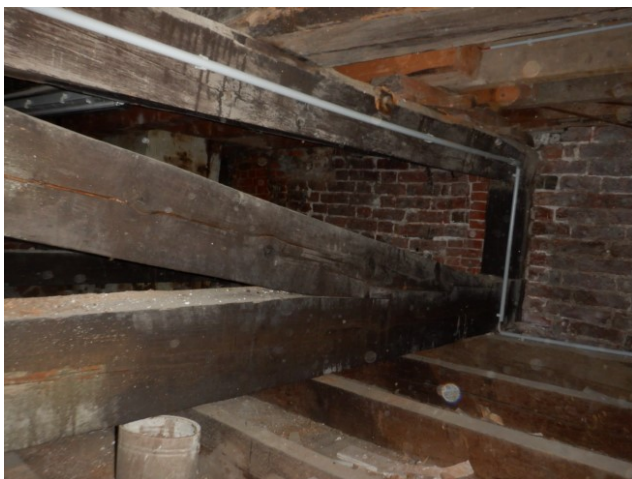
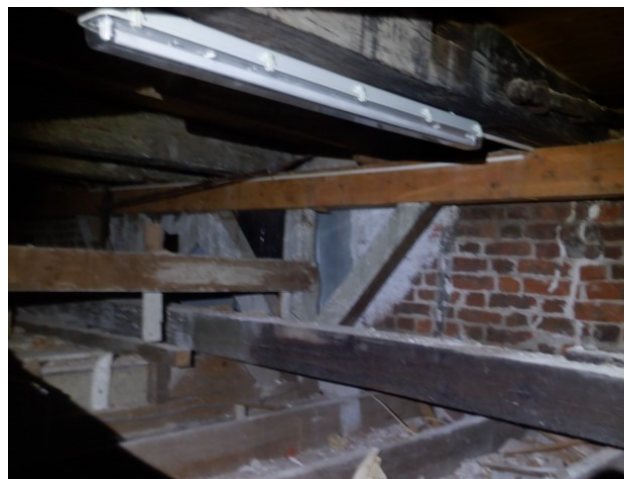
Bilder 51 und 52: Sprengwerke

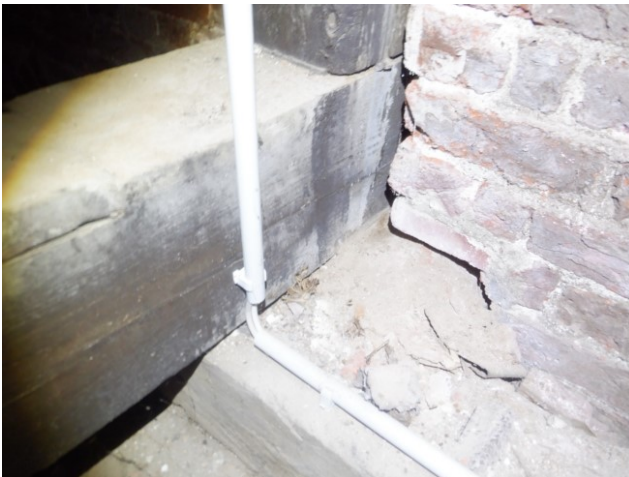
Bild 55: aufgestemmtes Auflager

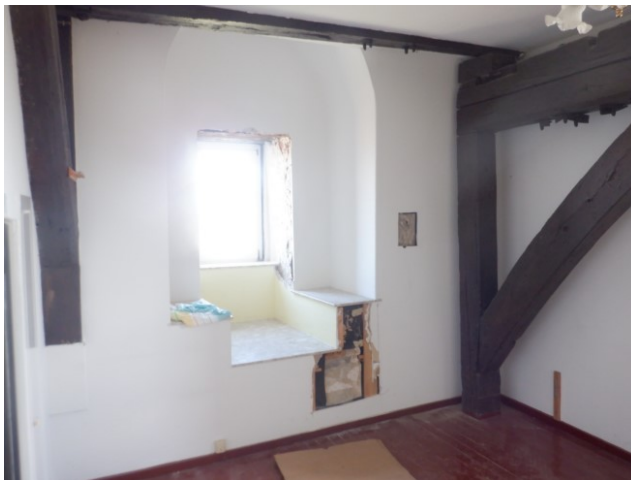
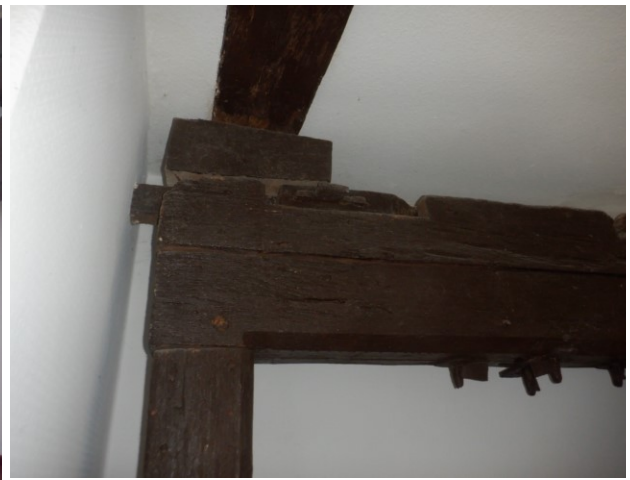
Bilder 57 und 58: Raum 5.5 (Zimmer 8). Stützen aus Kiefer stehen frei vor der Wand (rechts) oder stehen auf einer Konsole (links)

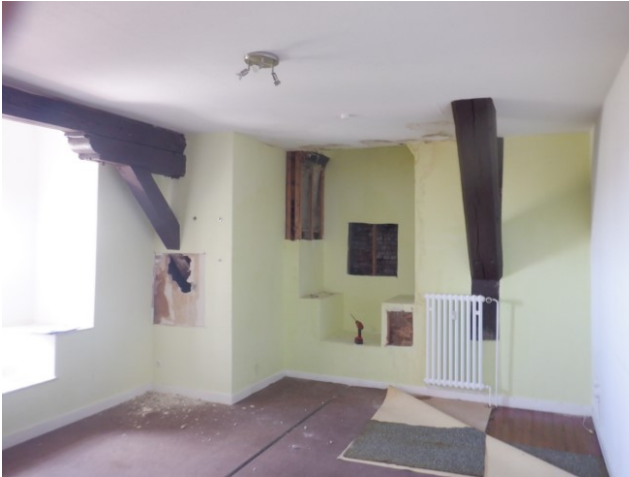
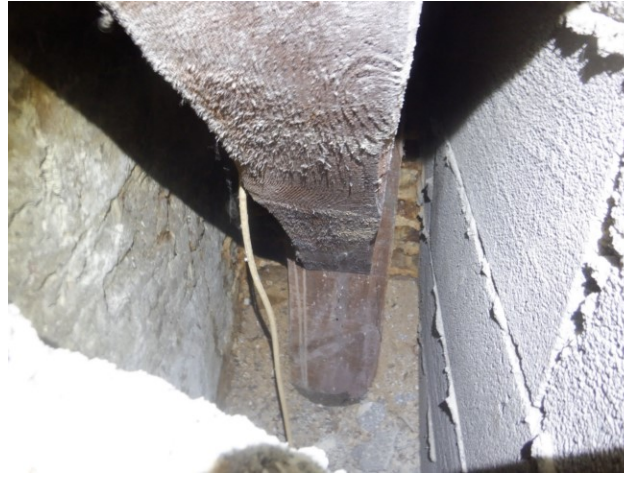
Bilder 59 und 60: Raum 5.4: Stiel ⑤ (offenbar Kiefer) ist in der Ecke verborgen. Keine Schäden. Stiel ④ steht auf einer Konsole. Keine Schäden

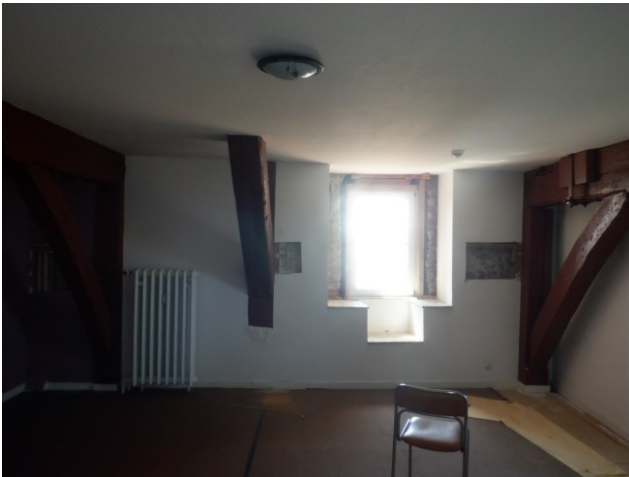
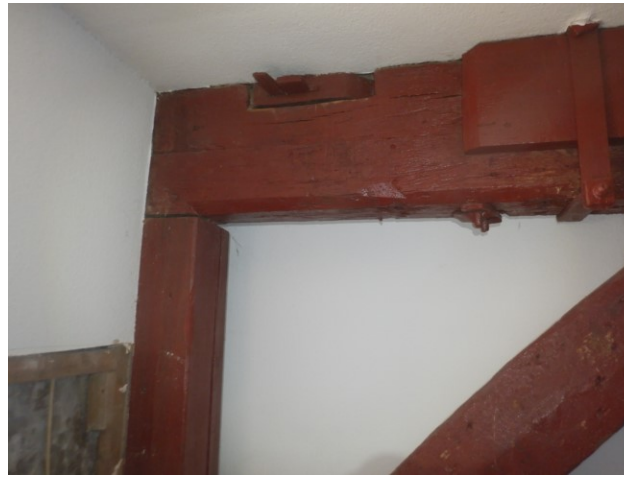
Bilder 61 und 62: Raum 5.3 Stiel ⑦ (Kiefer, links) steht auf einer Konsole. Stiel ③ (Eiche, rechts) steht frei

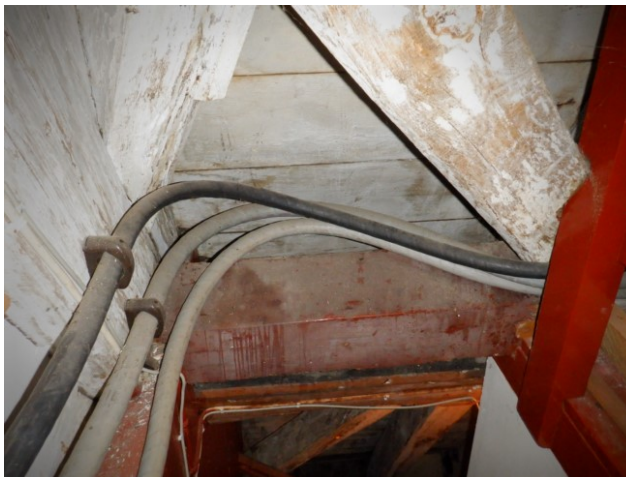
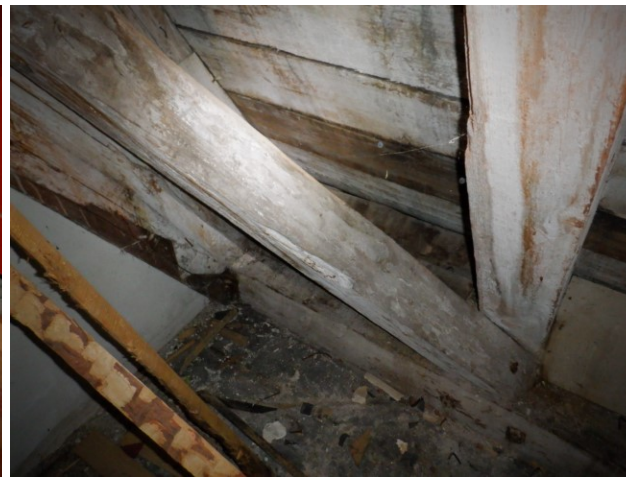
Bilder 66 und 67: Gute konstruktive Ausbildung des Dachstuhls. Die Zugänglichkeit ist jedoch sehr beschränkt.
